群馬県長野原町 ハツ場ダム建設代替地に関する 安全性の意見書(その1)

平成22年3月

地域環境研究所代表中川鮮

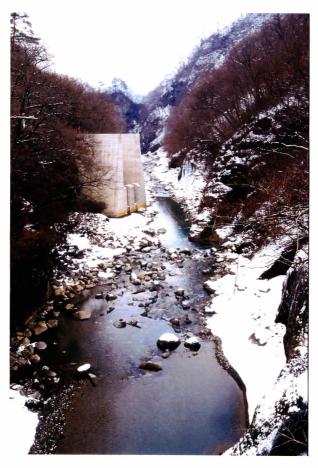
写真-2 ダム予定地付近の右岸

地下部に人工的に建設した集水・排水システムとは別に地下部には「水みち」が形成される場合がある。この「水みち」については、吾妻川の河岸部に流出していることからもその存在が推定される。写真一2、写真一28には流出した水が凍っていることで、河岸上部の地盤内に「水みち」が形成していることが確認できる。

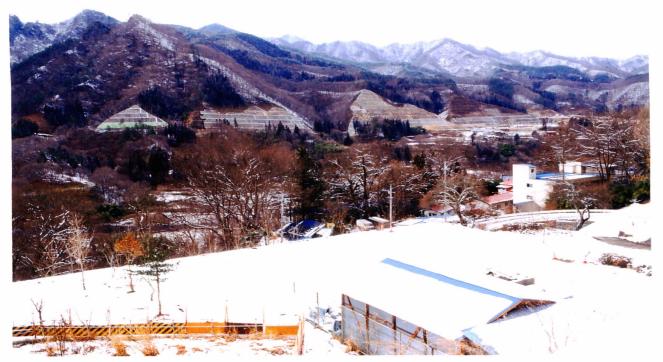
支 尾 根 のカット斜 面 がいかに多 いかを写 真 - 3 、 4 、 5 、 6 に示した。 国 道、県 道 の規 格 では大 規 模 工 事 を伴うために、支 尾 根 部 分 のカット 量は規模が大きくなる。カット面を人工的な植生で覆うとしても、地山は裸地化に近い状態になるので、耐候性の弱い地山斜面は変状しやすくなる。

写真-3 左岸側の国道建設に伴う連続する切土斜面

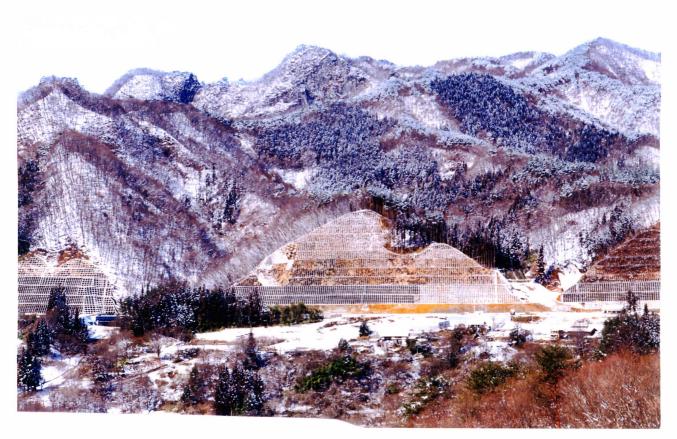
写真-4 左岸側の国道沿いに形成する巨大切土斜面

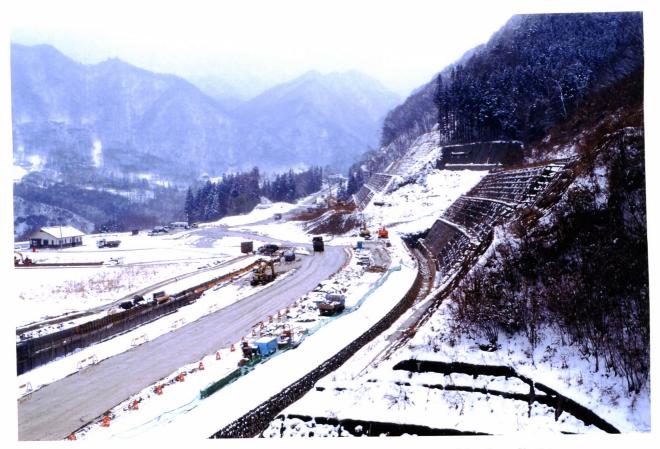
写真-5 左岸側の国道建設に伴う切土斜面の状況

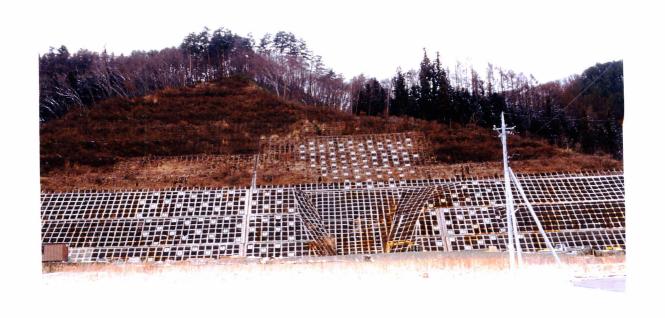
写真 - 7,8 に示した切土斜面の法枠構造物には顕著な変状が発生しており、施工者によって調査が実施されている。その報告書「長野原町川原畑地区における法面崩壊に係わる調査対策検討資料」(以下、「法面崩壊調査資料」という)が作成されているので検討、分析してみる。調査場所は「法面崩壊調査資料」から巻末資料の図 - 1 に転載して示した。

写真-7 左岸側の国道沿い斜面崩壊防止工

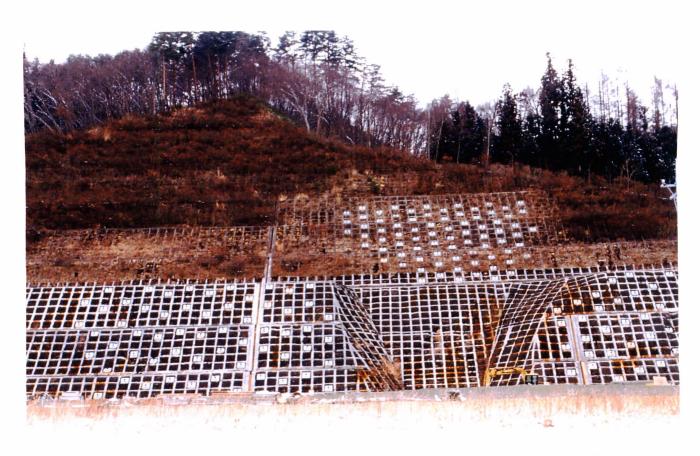
写真 -8 写真 -7 の拡大 法枠中にアースアンーカーが 多く施工してある

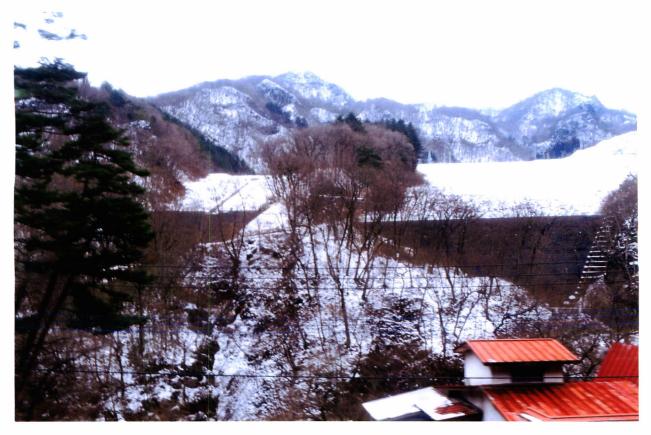
護岸堤の機能を担っている。写真 - 1 2,1 3,1 4,1 5,1 6 に示した。この盛土箇所の地下排水は暗渠や、地下河川のような通水路を設けているのかが、盛土地盤の安全性に強く関係してくる。そして、ダム堪水をするか否かでも排水条件に影響が出てくる。写真 - 1 5 で示した所は巨大な擁壁となっていて、写真 - 1 6 で示すように擁壁下部に直径 1 m ほどのヒューム菅が付けられていて、時には大量の水が噴出し(その痕跡がある)、その水の勢いを止めるコンクリート製の壁が造られている。ダム堪水があればウォータークッションによって噴出す水勢を受け止められるが、今の状態では下流に水路を設ける必要がある。

写真-12 打越地区代替地の斜面下部を擁壁で支える

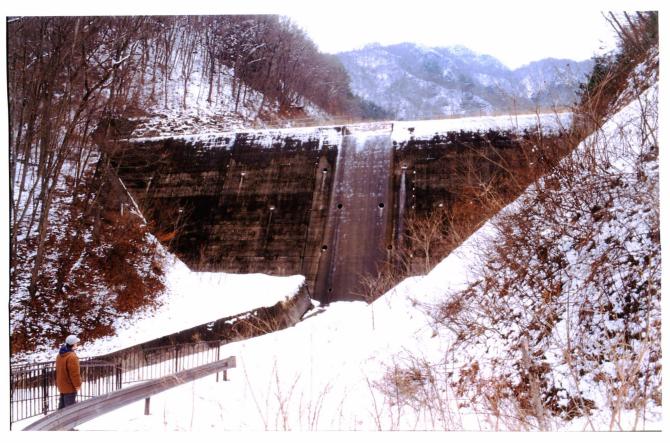
写真-13 代替地斜面を止める堰堤 土砂流対応の機能も兼備しているのか 打越地区

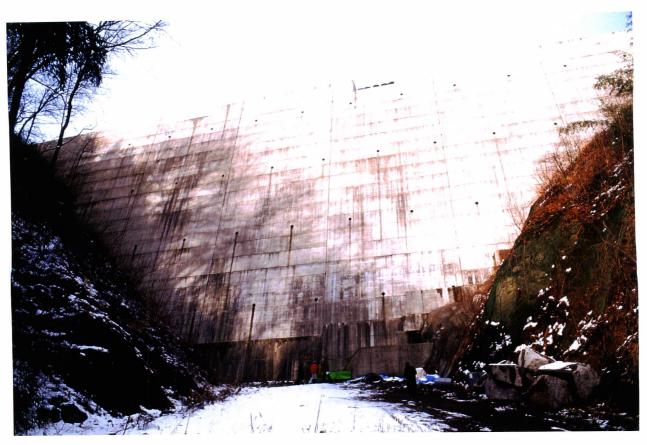
写真-15 左岸側の盛土を止める巨大な堰堤

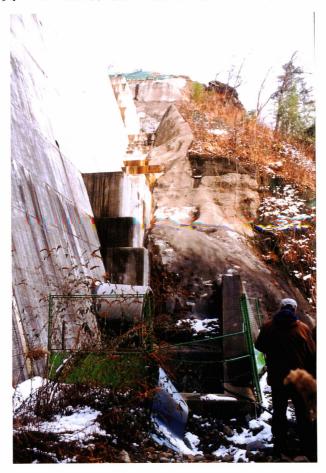
写真-16 写真-15 の堰堤下部に施工 された径約 1mの配水管

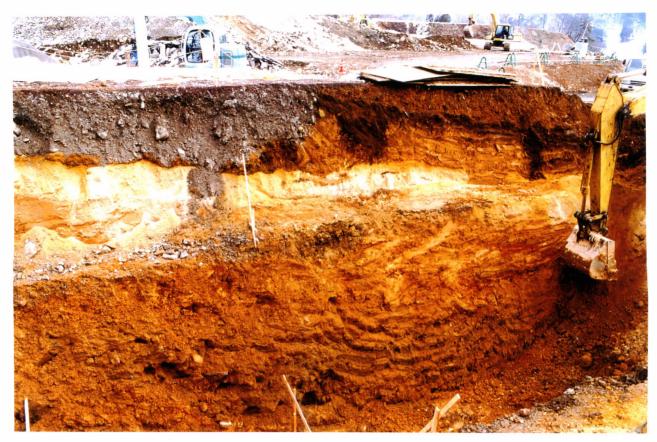
長野原町一帯の地質は、火山性岩石の地層が広く分布しており、火山活動の痕跡が多様で、顕著である。火山を成因とした地盤の地質工学的性質は均質ではない(写真 - 2 1 参照)。ダム湛水を前提に造成されつつある現場には、湛水条件を中止することで条件が変わってしまうこともある。写真 - 2 5,26 に示した橋脚位置(第1号橋吾妻川左岸)の路頭では、不均質で軟弱な状態が観察される。困難な条件下で進められる代替地を初めとするダム関連事業では、やがてこの地に生活の基盤を置く住民生活者、通行者の安全性の確保を明確にする総合的な防災地図(ハザートマップ)作成が必要である。

写真-21 写真-19 に示した造成地内の掘削断面

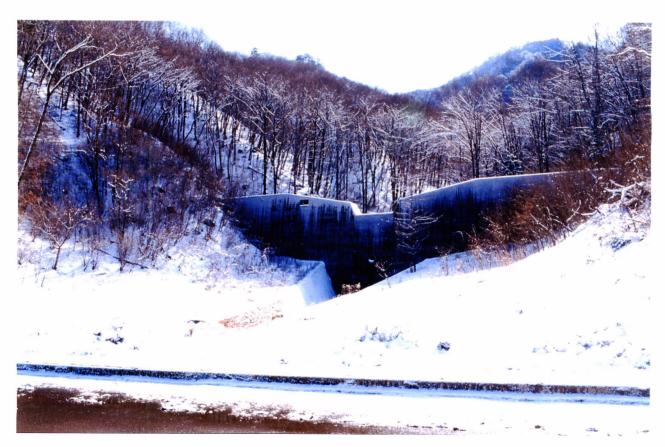
渓流、小谷には写真 - 2 2,2 3,2 4 に示したような防災施設(砂防堰堤)が施工されている。源流域の土砂生産量を予測して施設規模が決められているが、長野原町一帯は火山成因の地質で構成されていて、地層の工学的性状は硬軟異質で不均質、不均一である。

写真 - 22 右岸部県道を横切る谷に建設した砂防堰堤 谷は県道 下を暗渠で通過する

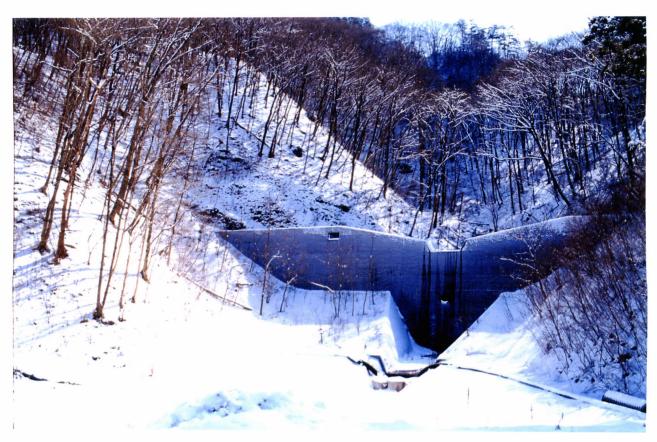
写真-23 左岸側の県道を横切る谷に建設した砂防堰堤

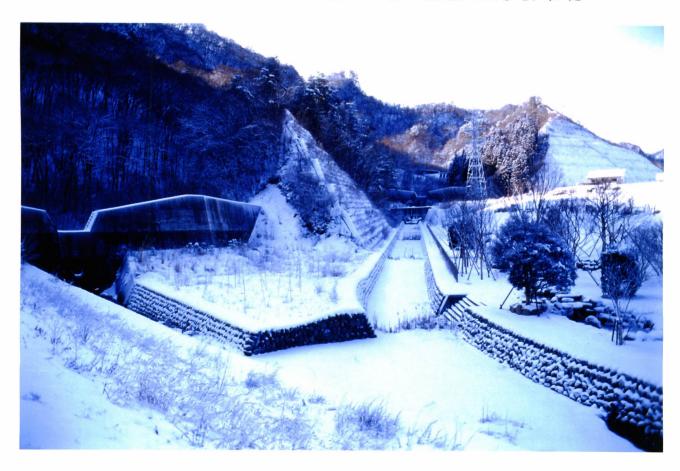
写真 - 2 4 で示した場所は整備された流路が合流する条件になっていて、流出土砂に対して遊砂工の機能を持つことになるので、近くの造成地には宅地も存在することになるので、防災施設エリアとして避難情報広報などの付帯設備が必要になる。

写真-24 左岸側造成地内で谷が合流する場所この地区は遊砂工機能を建設したのか

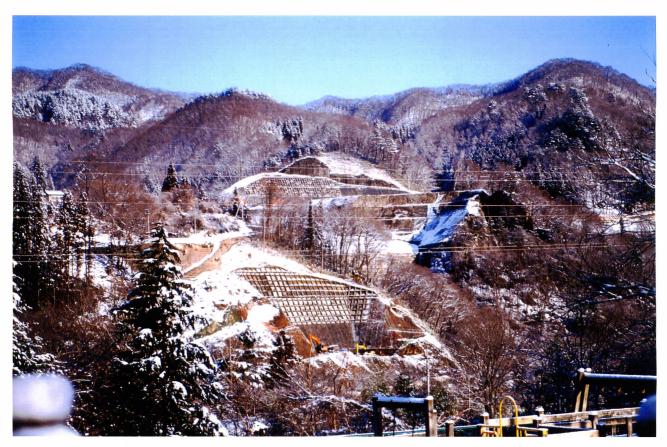
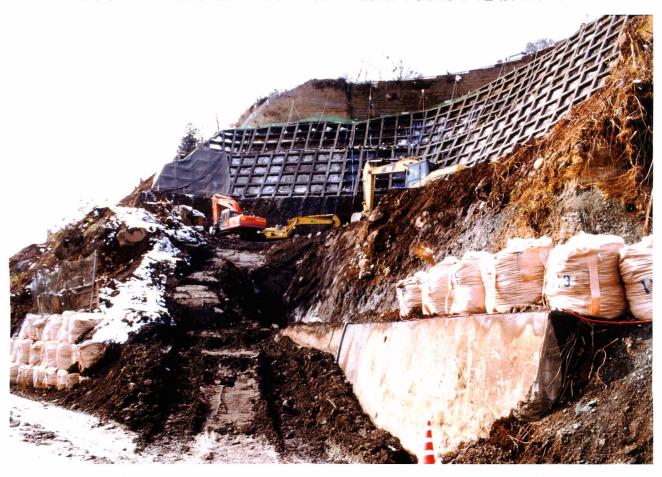
写真-25 左岸側の地区に第一橋梁、国道が建設される

写真-26 第一橋梁の関連構造物の基礎工事現場

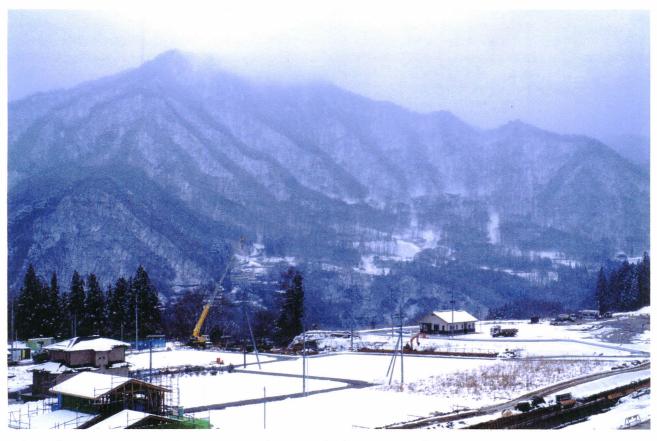
⑧代替地計画の山側には、広大な山地斜面を後背地として立地している場所がある。写真 - 2 7 に示した地域である。斜面には10条ほどの侵食地形が扇状に存在し、「扇の要」にあたる緩傾斜の場所が造成され利用されることになる。地元の古老の話では、昭和5年(1930年)に、山地斜面から流れ下った土砂で一面が埋ったことがある。当時の気象データと災害実態を調べ土地利用の環境整備に活用する。後背地は、自然の山地斜面で、斜面の発達過程にあるために、誘因があれば崩壊による土砂流出の起きる可能性が高い。

写真-27 代替地長原畑地区 対岸の山地斜面に刻まれた無数の谷 は土砂流出の痕跡を表す

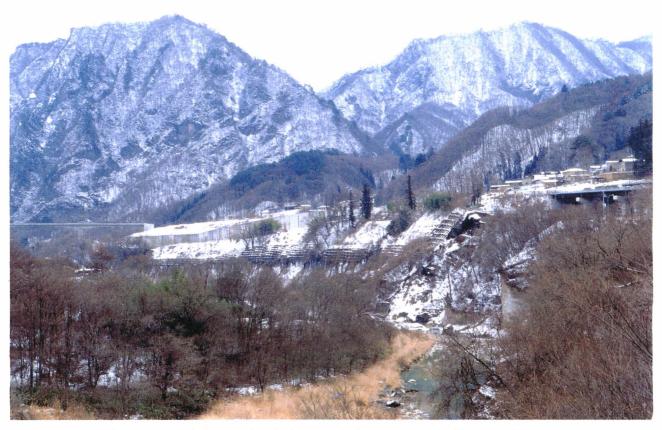
写真-28 吾妻川右岸側に形成する台地状の代替地 代替地下部斜面に湧水箇所の氷結がある

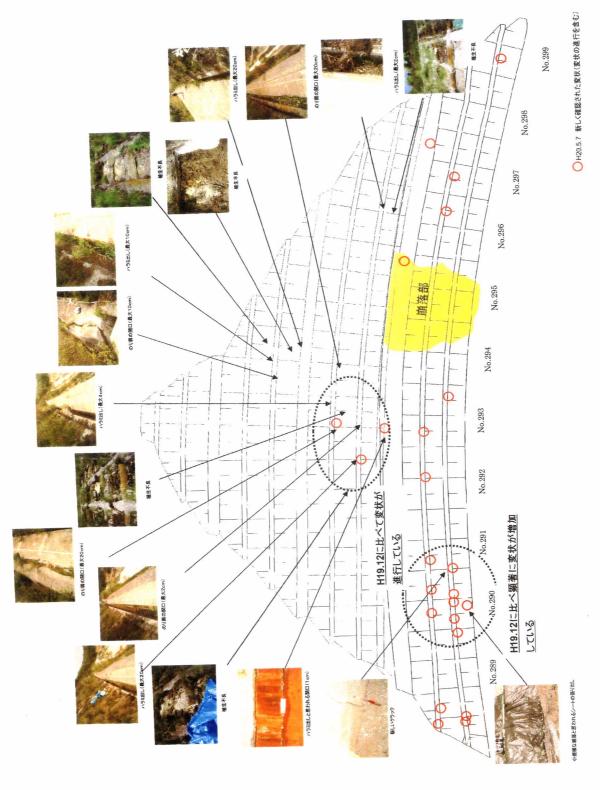
図-2 切土斜面変状箇所調査位置

としている。②下流側法面の変状箇所については「法面崩壊調査資料」 p.12 に次のように記載している(変状場所は本報告書巻末の図ー2を参照)。

No. 2 8 9 ~ No. 2 9 1 下段

新 たなクラックの発 生、小 規 模 な崩 落と思 われるシートの張り出しが認 められ、平成 19年 12月 に比 ベ顕 著 に変 状 が増 加していることが確 認された。

Na. 2 9 2 ~ Na. 2 9 3 + 10m 中段(既存法面の下段)

平成 19 年 12 月に比べ既設 簡 易 法 枠 のハラミ出し、 のり肩 の開口 が進 行していることが確 認された。

Na. 292~Na. 296+10m 下段

クラックが新たに数箇所発生していることが確認された。

斜面変状は、斜面の浅い部分の現象であって、切土斜面の短期的 挙動と考えられる。火山成因の地山には、化学的な変質作用があり 地盤強度を経時的に低下させている。コンクリート、鋼製材質の対策 工では、恒久的な対策は到底期待できない。

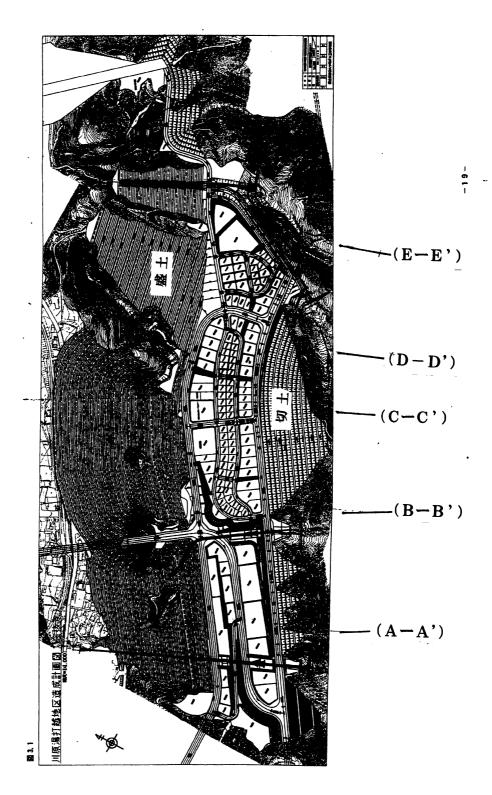
図-8 川原湯打越地区造成計画図

資料の一部を転載して**図** 一 7 に示した。川原湯打越地区の平面図で、切土斜面と盛土斜面の位置とそれに挟まれるように住居地区がある。盛土斜面の下部は盛土を支えるようにコンクリート擁壁が造られている。**図** - 8 に5 本の断面位置を示した。そして、**図** - 9,10,11 にそれぞれの断面図を示しているが、切土、盛土の位置が分かる。薄い赤色でトレースした線が完成した地盤面を示している。

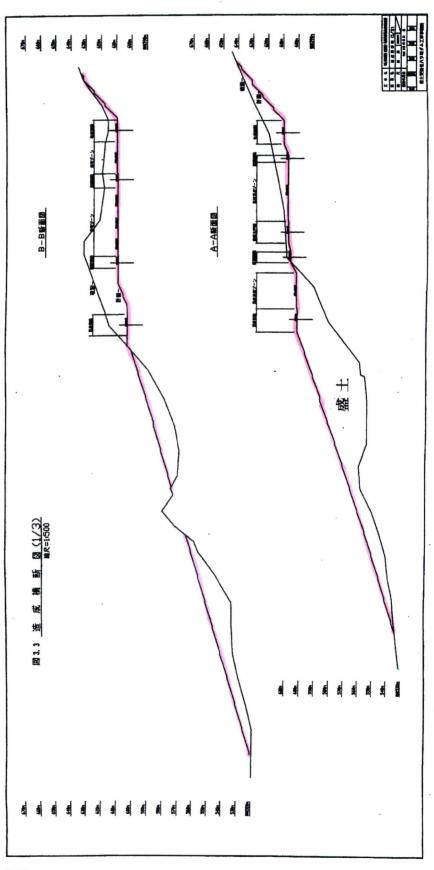
図-9 造成断面図(A-A')(B-B')

- A-A' 断面で盛土が厚い
- C-C'断面では切土が深い、盛土斜面が長い
- E-E' 断面では全体が盛土である
