ハッ場ダム貯水域予定地周辺での地すべりの危険性

- ★ハッ場ダム貯水域予定地の周辺で地すべりの危険性があるところは22ヵ所。
- ★地すべり対策が実施されるのはわずか3ヵ所だけで、簡易な対策。
(●の二社平と勝沼で簡易な押え盛土工による対策を行うだけである。)

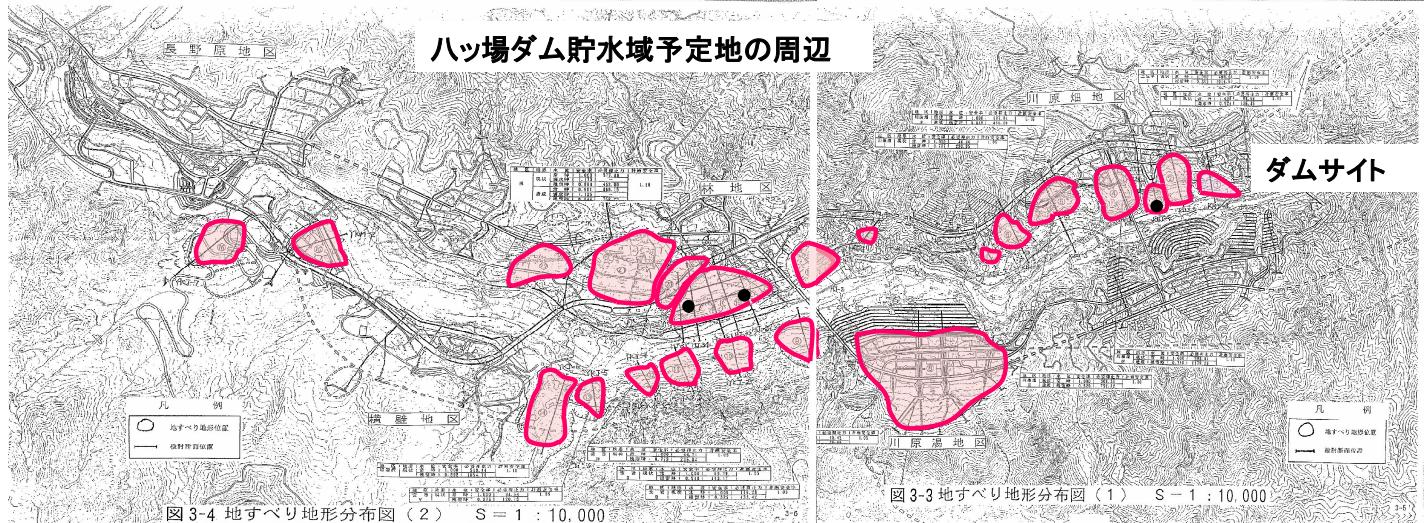
○ が地すべりの危険性があるところを示す。

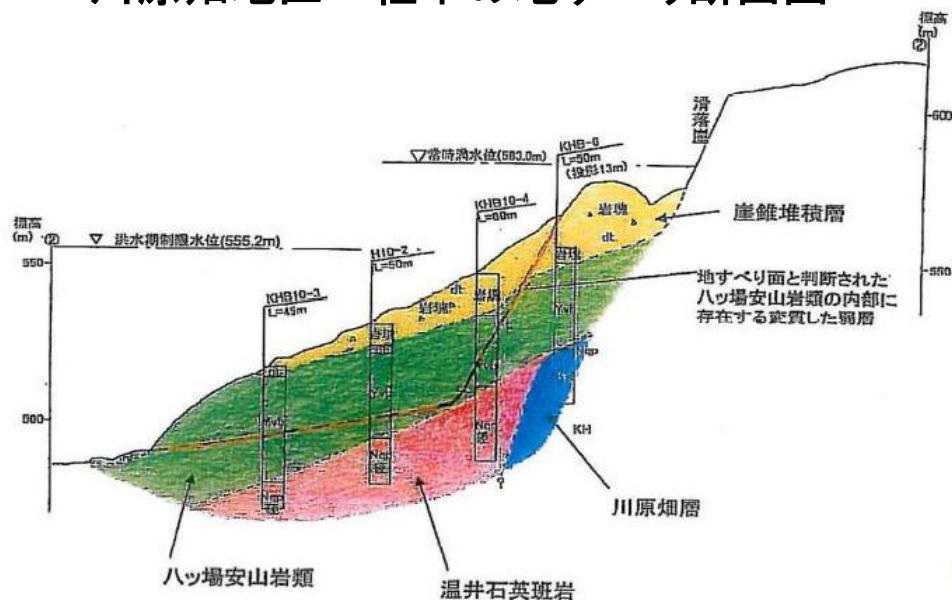
川原畠地区二社平の地すべり断面図

川原畠地区の二社平とその周辺(三平、上の平など)の地層は、基盤は「ハッ場層」であるが、この地では、そこへ後から「温井(ぬくい)層」と呼ばれる溶岩が割り込んで(貫入)きたため、ハッ場層は変質を受け、粘土化したり風化が早まってひどく脆弱化した。この図面の緑色や黄色の部分は斜面の下方へ移動する地すべりを起こしている。

そして、川原畠地区では、国道工事の切り土斜面は風化と粘土化が激しく、地層の傾斜(流れ盤)もあって、大きな崩落事故を起こしている。この対策も難しいと予測される。

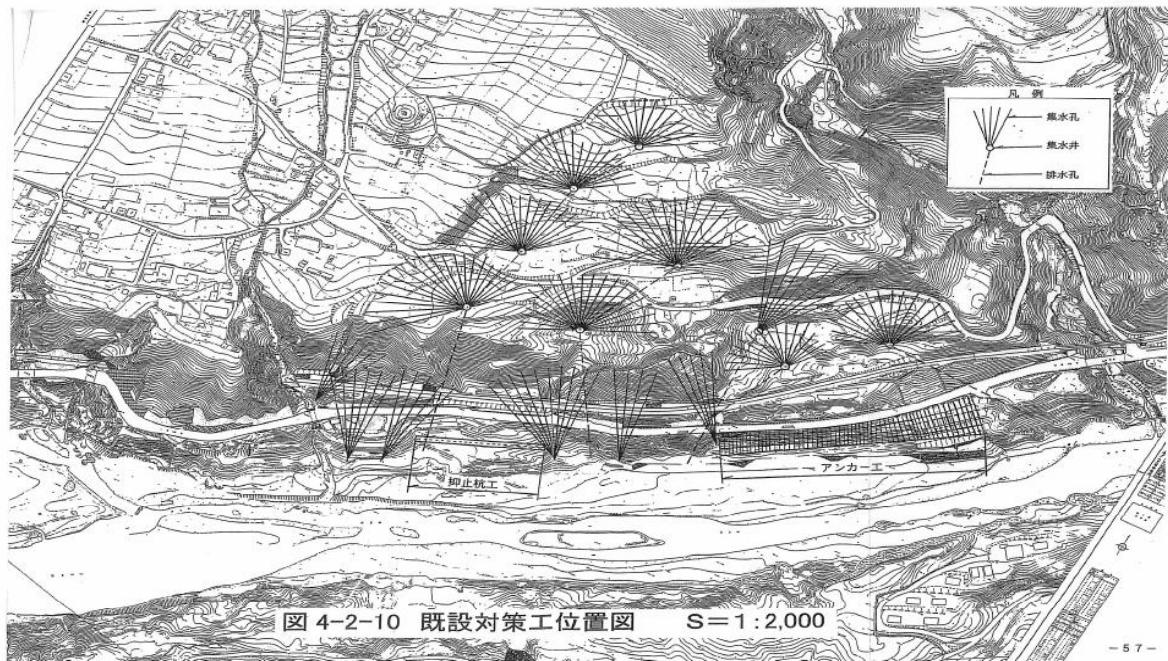
林地区地すべり平面図

林地区では、平成元年10月、JRの路盤が沈下し、国道が押し出すという、幅と奥行きが400mという大きな地すべりが起きた。この図に示されているように、群馬県は、地下水を抜くための井戸(集水井)を9箇所つくり、下流側の斜面の下部には「アンカーボルト」も設置して、地すべりの動きを止めた。

しかし、国交省は、県が認定したような大きな地すべりは認められないとして、県と異なる判断をしている。そこで、こうした対策もとらない。

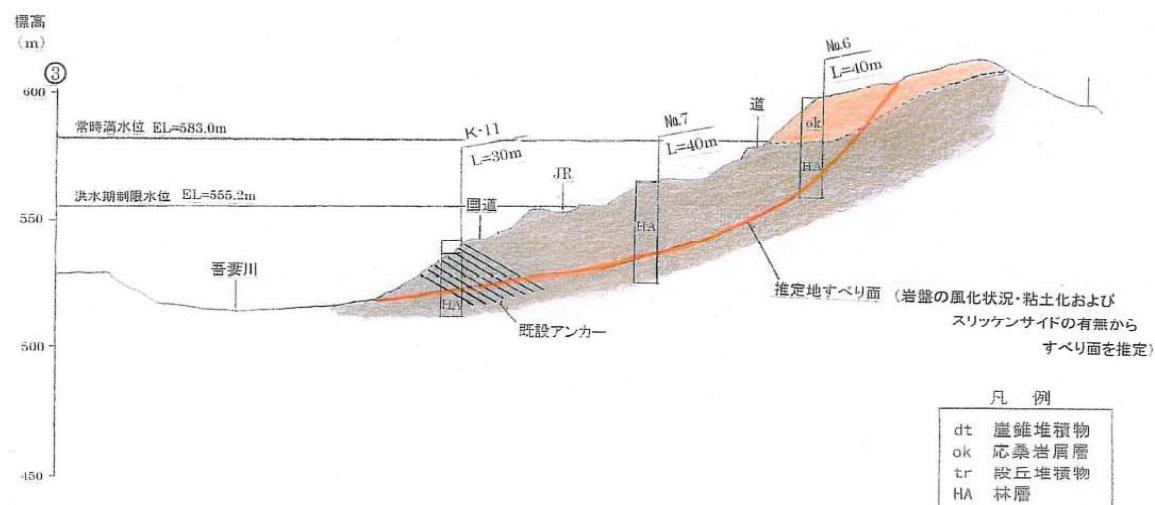
林地区勝沼地すべり断面図

図-9 勝沼地すべり周辺地質断面図(③測線 ⑯-2ブロック)

国交省が委託した地質調査会社が作成したもので、群馬県の地すべりの考え方を踏襲している。群馬県は、この考え方に基づいて、広い範囲に集水井を配置し、アンカーボルトも打った。ところが、国交省は、上述のとおり、この考え方を否定して、もっと小さな地すべり面を想定し、斜面の末端部に押えの盛土を積む工事(「押え盛土工」)だけで対応できるとしている。

しかし、上記のような大きな地すべり面に対してはその効果は小さく、さらに、斜面が水没すれば、少なくとも集水井は効力を失うので、地すべりを抑止できない可能性が十分にある。

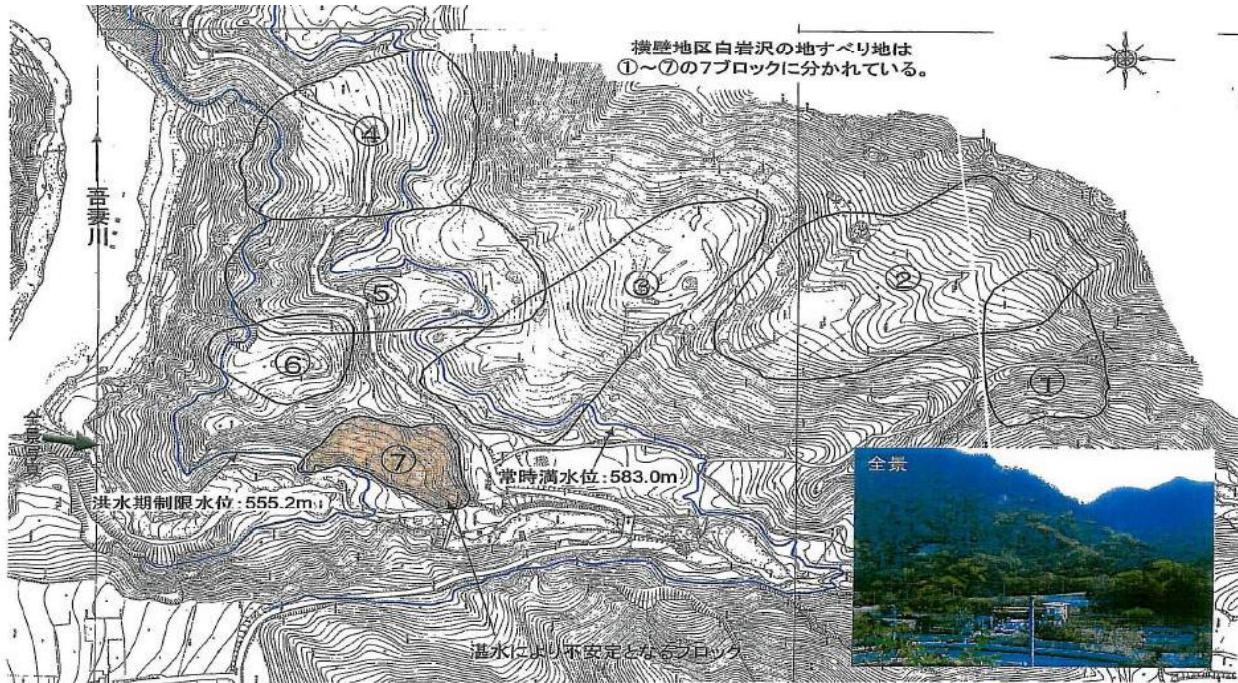
横壁地区白岩沢右岸の地すべり平面図

横壁地区的白岩沢右岸について、国交省は、7つの地すべりブロックを想定し、そのうち、吾妻川よりの「ブロック7」だけを湛水によって不安定化する地区としている。国交省は、湛水すると地すべりを起こす危険を認めているが、しかし、ここで滑っても守らなければならぬ財産がないので、対策は採らないとしている。しかし、そこが滑れば山側へ連鎖して地すべりが拡大するおそれは充分にある。

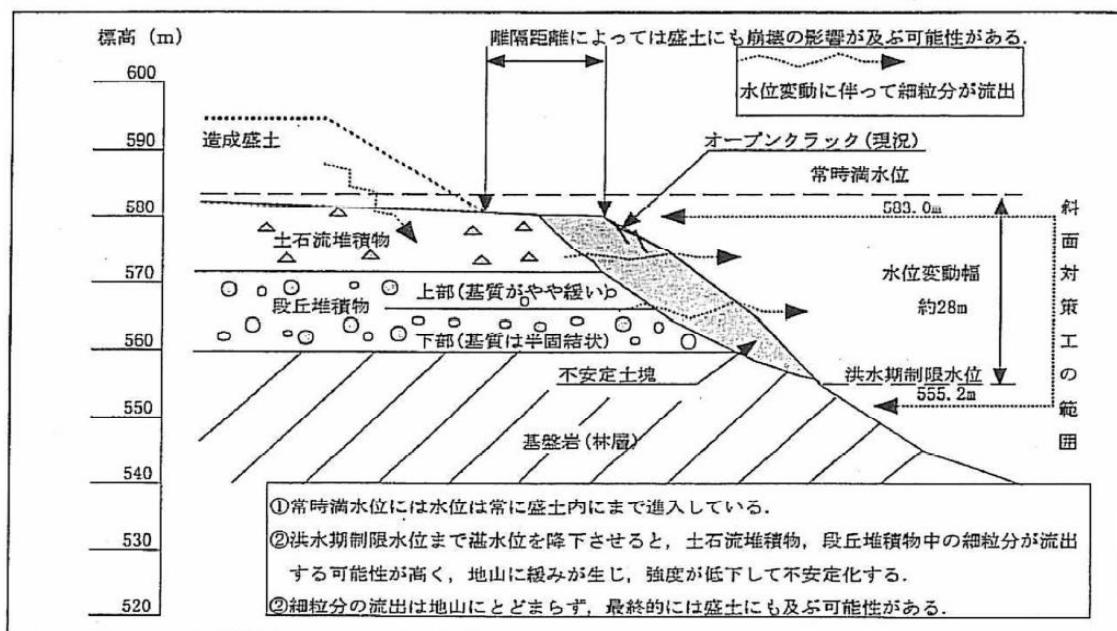
横壁地区小倉の地質断面概念図

図 V. 1. 1. 4 西久保地区河岸斜面の構造と土木地質的問題点

地質調査会社の報告書でも、夏季、ダムの水位が下がったとき、造成盛土層の下部の土石流堆積物などの層から川側の斜面へ地下水が流れ出し、一緒に土砂を運ぶから、上部の宅地造成地盤が沈下するおそれがあると警告している。宅地地盤の下の土石流堆積物などの層から地下水が流れ出していることは、冬季、この崖面一帯に巨大なつららのカーテンができることで明らかである。対策は何も採られていない。
