### 3.1. 現地調査の概要

### 3. 3. 現地調査結果

# 観測位置図－1 川原湯地区観測地点 S=1:5,000

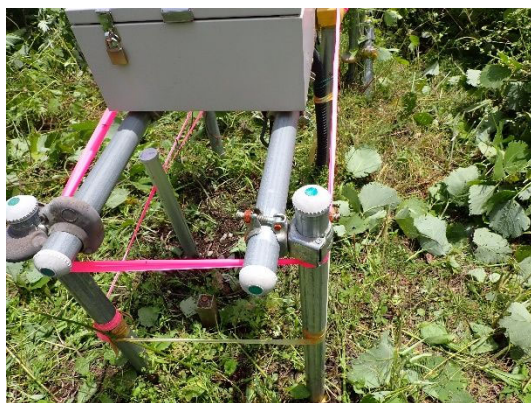
縦型伸縮計 HB371-1

勝沼地区の縦型伸縮計 HB371-1、HB-291-1 に植物が接触していることが確認された。具体には伸縮計ワイヤーに蔓が絡んでいる箇所、植生が接触している箇所が確認された。ワイヤーに接触している蔓、枝葉を除去するとともに、計器周辺の除草を行った。

図 3.1 伸縮計ワイヤーに植生が接触している状況

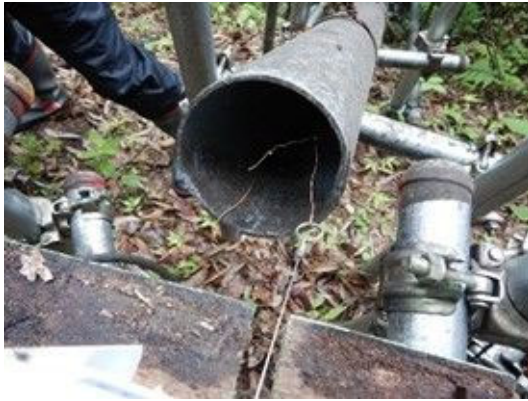
地盤伸縮計 HS-002

久森沢地区の地盤伸縮計 HS-002 でインバー線が保護管に近接しており、インバー線が保護管に接触する恐れがある。このため、地盤伸縮計の保護管及び支柱部分の補修が必要である。

図 3.2 地盤伸縮計インバー線が保護管に接触する恐れがある箇所

| No | 地区 | 種別 | ブロック等 | 計器番号 | 計器種 | 手法 | 観測<br>延長<br>区分 | 観測施設確認結果 | 観測経路・安全対策確認結果 | 観測位置図 |
|---|---|---|---|---|---|---|---|---|---|---|
| 115 | 久森沢地区 | 地すべり等 | L28(久森沢) | HS-002 | 地盤伸縮計 | 自動 | － | ・保護管にインバー線が近接している。<br>・保護箱と設置台に腐食あり | ・自動観測のため現地データ回収無し<br>・保護管にインバー線が接触する恐れがあるため、補修が必要である。 | 観測位置図-5 |

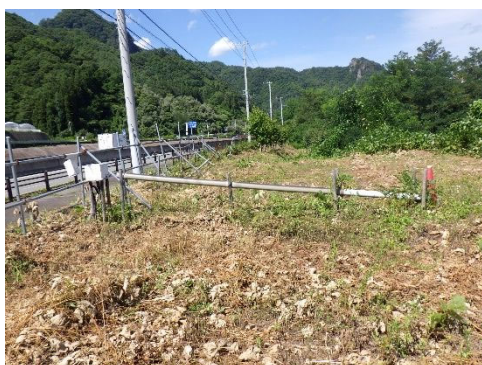
地盤伸縮計 HS-004 の架台の経年劣化

| No | 地区 | 種別 | ブロック等 | 計器番号 | 計器種 | 手法 | 観測<br>延長<br>区分 | 観測施設確認結果 | 観測経路・安全対策確認結果 | 観測位置図 |
|---|---|---|---|---|---|---|---|---|---|---|
| 128 | 勝沼地区 | 地すべり等 | L32(勝沼) | HS-004 | 地盤伸縮計 | 自動 | － | ・地盤伸縮計の支持杭や保護箱に経年劣化が認められる。 | ・自動観測のため現地データ回収無し<br>・地盤伸縮計の支持杭や保護箱に経年劣化が認められるため、再設置が必要である。 | 観測位置図-5 |

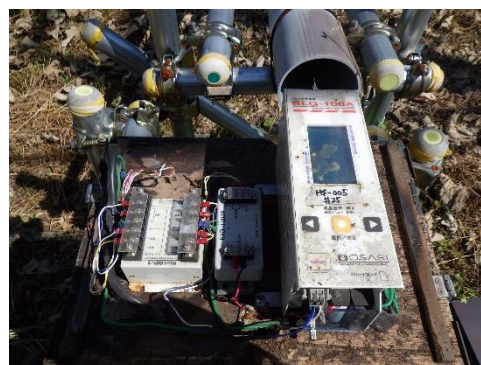
地盤伸縮計 HS-005 の収納箱の破損

| No | 地区 | 種別 | ブロック等 | 計器番号 | 計器種 | 手法 | 観測延長区分 | 観測施設確認結果 | 観測経路・安全対策確認結果 | 観測位置図 |
|---|---|---|---|---|---|---|---|---|---|---|
| 143 | 勝沼地区 | 地すべり等 | L32(勝沼) | HS-005 | 地盤伸縮計 | 自動 | - | ・地盤伸縮計の収納箱の破損が認められる。 | ・自動観測のため現地データ回収無し<br>・地盤伸縮計の保護箱に経年劣化が認められるため、補修の実施が必要である。 | 観測位置図-5 |

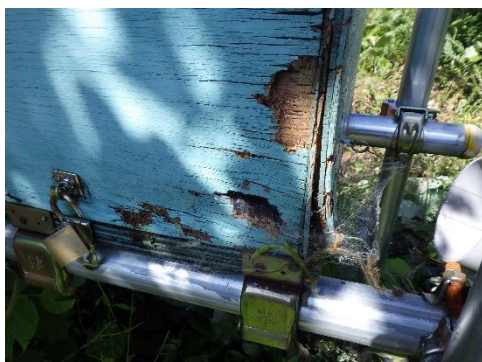
地盤伸縮計 HS-006 の収納箱の破損

| No | 地区 | 種別 | ブロック等 | 計器番号 | 計器種 | 手法 | 観測延長区分 | 観測施設確認結果 | 観測経路・安全対策確認結果 | 観測位置図 |
|---|---|---|---|---|---|---|---|---|---|---|
| 144 | 勝沼地区 | 地すべり等 | L32(勝沼) | HS-006 | 地盤伸縮計 | 自動 | - | ・地盤伸縮計の収納箱の破損が認められる。 | ・自動観測のため現地データ回収無し<br>・地盤伸縮計の保護箱に経年劣化が認められるため、補修の実施が必要である。 | 観測位置図-5 |

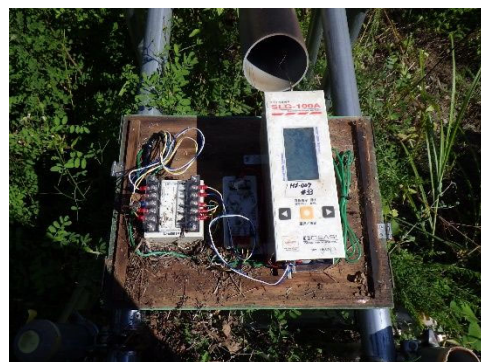
地盤伸縮計 HS-007 の架台の経年劣化

| No | 地区 | 種別 | ブロック等 | 計器番号 | 計器種 | 手法 | 観測延長区分 | 観測施設確認結果 | 観測経路・安全対策確認結果 | 観測位置図 |
|---|---|---|---|---|---|---|---|---|---|---|
| 145 | 勝沼地区 | 地すべり等 | L32(勝沼) | HS-007 | 地盤伸縮計 | 自動 | - | ・地盤伸縮計の収納箱の破損が認められる。 | ・自動観測のため現地データ回収無し<br>・地盤伸縮計の保護箱に経年劣化が認められるため、補修の実施が必要である。 | 観測位置図-5 |

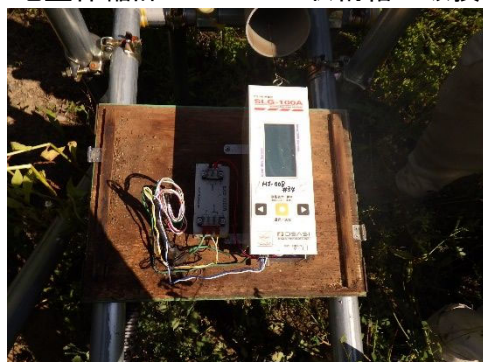
地盤伸縮計 HS-008 の収納箱の経年劣化

| No | 地区 | 種別 | ブロック等 | 計器番号 | 計器種 | 手法 | 観測延長区分 | 観測施設確認結果 | 観測経路・安全対策確認結果 | 観測位置図 |
|---|---|---|---|---|---|---|---|---|---|---|
| 146 | 勝沼地区 | 地すべり等 | L32(勝沼) | HS-008 | 地盤伸縮計 | 自動 | - | ・計器収納箱側板の腐食が進行している。<br>・ロック金具が（左右2個）外れている。 | ・自動観測のため現地データ回収無し<br>・地盤伸縮計の保護箱に経年劣化が認められるため、補修の実施が必要である。 | 観測位置図-5 |

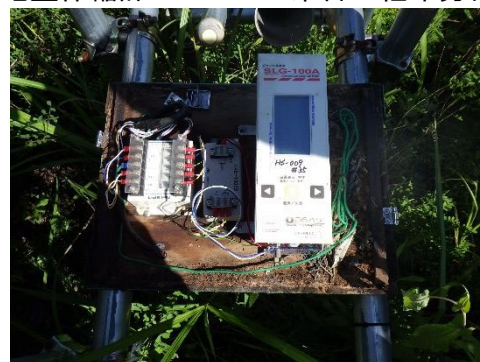
地盤伸縮計 HS-009 の架台の経年劣化

| No | 地区 | 種別 | ブロック等 | 計器番号 | 計器種 | 手法 | 観測延長区分 | 観測施設確認結果 | 観測経路・安全対策確認結果 | 観測位置図 |
|---|---|---|---|---|---|---|---|---|---|---|
| 147 | 勝沼地区 | 地すべり等 | L32(勝沼) | HS-009 | 地盤伸縮計 | 自動 | - | ・伸縮計の収納箱に経年劣化が認められるため、今後補修を行う必要がある。 | ・自動観測のため現地データ回収無し<br>・地盤伸縮計の保護箱に経年劣化が認められるため、補修の実施が必要である。 | 観測位置図-5 |

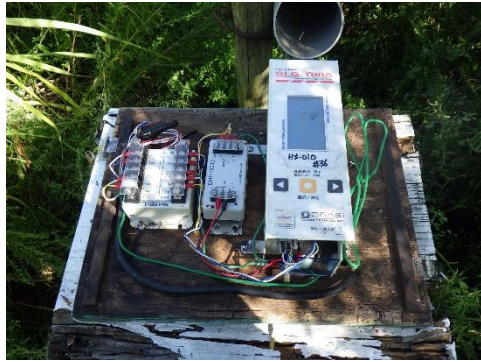
地盤伸縮計 HS-010 の架台の経年劣化

| No | 地区 | 種別 | ブロック等 | 計器番号 | 計器種 | 手法 | 観測延長区分 | 観測施設確認結果 | 観測経路・安全対策確認結果 | 観測位置図 |
|---|---|---|---|---|---|---|---|---|---|---|
| 148 | 勝沼地区 | 地すべり等 | L32(勝沼) | HS-010 | 地盤伸縮計 | 自動 | - | ・現状では計器に異常は認められない。<br>・伸縮計の架台に経年劣化が認められるため、今後補修を行う必要がある。 | ・自動観測のため現地データ回収無し<br>・地盤伸縮計の支持杭や保護箱に経年劣化が認められるため、補修の実施が必要である。 | 観測位置図-5 |

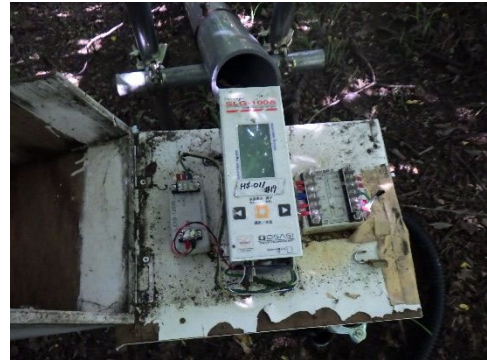
地盤伸縮計 HS-011 の架台の経年劣化

| No | 地区 | 種別 | ブロック等 | 計器番号 | 計器種 | 手法 | 観測延長区分 | 観測施設確認結果 | 観測経路・安全対策確認結果 | 観測位置図 |
|---|---|---|---|---|---|---|---|---|---|---|
| 158 | 勝沼地区 | 地すべり等 | L32(勝沼) | HS-011 | 地盤伸縮計 | 自動 | - | ・現状では計器に異常は認められない。<br>・伸縮計の架台に経年劣化が認められるため、今後補修を行う必要がある。 | ・自動観測のため現地データ回収無し<br>・伸縮計の収納箱および架台に経年劣化が認められるため、今後補修を行う。 | 観測位置図-5 |

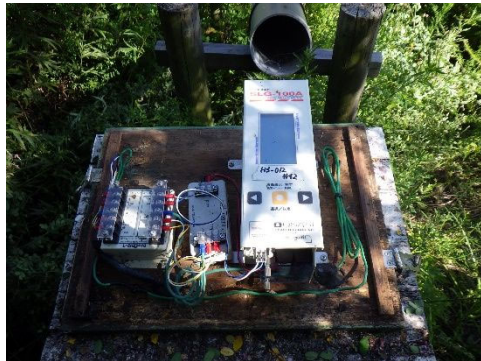
地盤伸縮計 HS-012 の架台の経年劣化

| No | 地区 | 種別 | ブロック等 | 計器番号 | 計器種 | 手法 | 観測延長区分 | 観測施設確認結果 | 観測経路・安全対策確認結果 | 観測位置図 |
|---|---|---|---|---|---|---|---|---|---|---|
| 149 | 勝沼地区 | 地すべり等 | L32(勝沼) | HS-012 | 地盤伸縮計 | 自動 | - | ・現状では計器に異常は認められない。<br>・伸縮計の架台に経年劣化が認められるため、今後補修を行う必要がある。 | ・自動観測のため現地データ回収無し<br>・地盤伸縮計の支持杭や保護箱に経年劣化が認められるため、補修の実施が必要である。 | 観測位置図-5 |

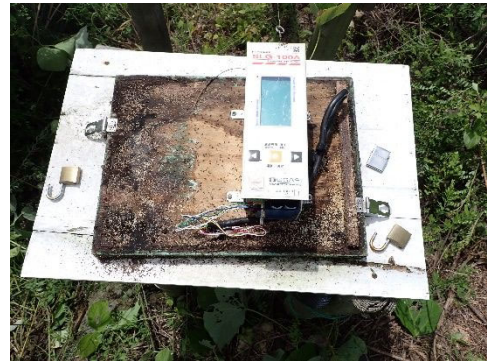
地盤伸縮計 HS-013 の架台の経年劣化

| No | 地区 | 種別 | ブロック等 | 計器番号 | 計器種 | 手法 | 観測延長区分 | 観測施設確認結果 | 観測経路・安全対策確認結果 | 観測位置図 |
|---|---|---|---|---|---|---|---|---|---|---|
| 165 | 勝沼地区 | 地すべり等 | L32(勝沼) | HS-013 | 地盤伸縮計 | 半自動 | - | ・現状では計器に異常は認められない。<br>・伸縮計の架台に経年劣化が認められるため、今後補修を行う必要がある。 | ・自動観測のため現地データ回収無し<br>・地盤伸縮計の支持杭や保護箱に経年劣化が認められるため、補修の実施が必要である。 | 観測位置図-5 |

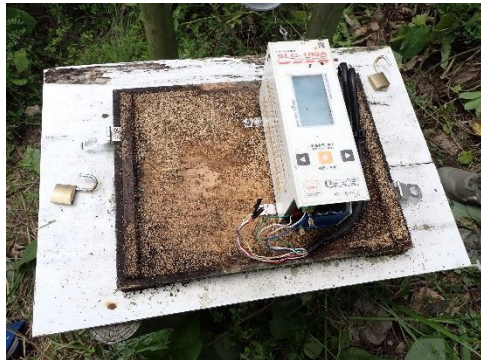
地盤伸縮計 HS-014 の架台の経年劣化

| No | 地区 | 種別 | ブロック等 | 計器番号 | 計器種 | 手法 | 観測延長区分 | 観測施設確認結果 | 観測経路・安全対策確認結果 | 観測位置図 |
|---|---|---|---|---|---|---|---|---|---|---|
| 166 | 勝沼地区 | 地すべり等 | L32(勝沼) | HS-014 | 地盤伸縮計 | 半自動 | - | ・現状では計器に異常は認められない。<br>・伸縮計の架台に経年劣化が認められるため、今後補修を行う必要がある。 | ・自動観測のため現地データ回収無し<br>・地盤伸縮計の支持杭や保護箱に経年劣化が認められるため、補修の実施が必要である。 | 観測位置図-5 |

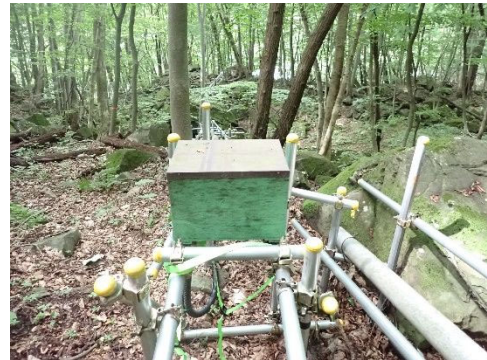
地盤伸縮計 YS-002 の架台の経年劣化

| No | 地区 | 種別 | ブロック等 | 計器番号 | 計器種 | 手法 | 観測延長区分 | 観測施設確認結果 | 観測経路・安全対策確認結果 | 観測位置図 |
|---|---|---|---|---|---|---|---|---|---|---|
| 226 | 白岩沢地区 | 地すべり等 | R12(白岩沢) | YS-002 | 地盤伸縮計 | 自動 | - | ・保護箱の破損が認められた。 | ・自動観測のため現地データ回収無し<br>・保護箱の補修が必要である。 | 観測位置図-7 |

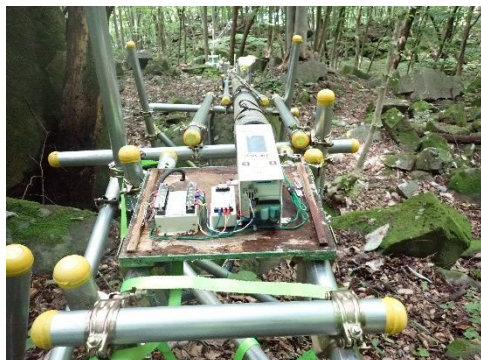
地盤伸縮計 YS-003 の架台の経年劣化

| No | 地区 | 種別 | ブロック等 | 計器番号 | 計器種 | 手法 | 観測延長区分 | 観測施設確認結果 | 観測経路・安全対策確認結果 | 観測位置図 |
|---|---|---|---|---|---|---|---|---|---|---|
| 227 | 白岩沢地区 | 地すべり等 | R12(白岩沢) | YS-003 | 地盤伸縮計 | 自動 | - | ・保護箱の破損が認められた。 | ・自動観測のため現地データ回収無し<br>・保護箱の補修が必要である。 | 観測位置図-7 |

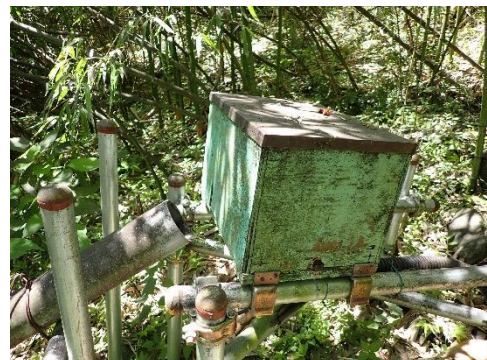
地盤伸縮計 HS-002 の架台の経年劣化

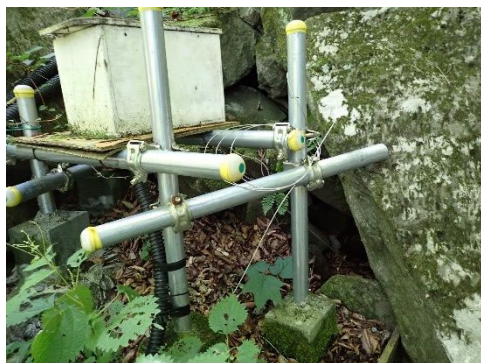
縦型伸縮計 YB-201-1 の架台の経年劣化

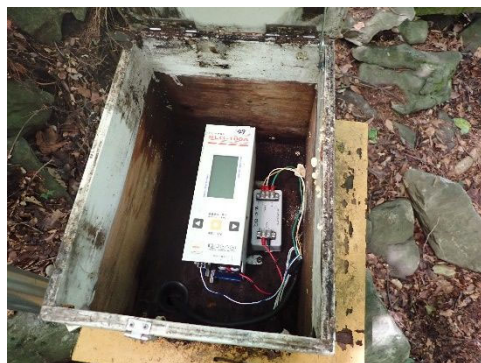
縦型伸縮計 YB-209-1 の架台の経年劣化

| No | 地区 | 種別 | ブロック等 | 計器番号 | 計器種 | 手法 | 観測延長区分 | 観測施設確認結果 | 観測経路・安全対策確認結果 | 観測位置図 |
|---|---|---|---|---|---|---|---|---|---|---|
| 222 | 白岩沢地区 | 地すべり等 | R12(白岩沢) | YB-209-1 | 縦型伸縮計 | 自動 | - | ・保護箱に腐食が進行 | ・縦型伸縮計の保護箱に経年劣化が認められるため、補修の実施が必要である。 | 観測位置図-7 |

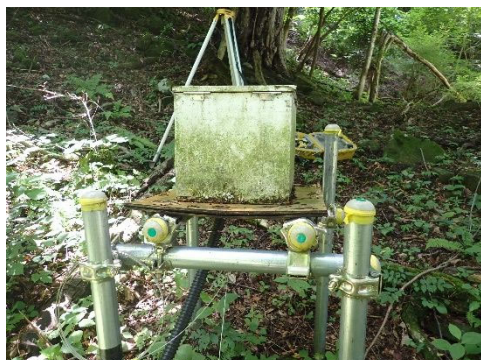
縦型伸縮計 YB-212-1 の架台の経年劣化

| No | 地区 | 種別 | ブロック等 | 計器番号 | 計器種 | 手法 | 観測延長区分 | 観測施設確認結果 | 観測経路・安全対策確認結果 | 観測位置図 |
|---|---|---|---|---|---|---|---|---|---|---|
| 209 | 白岩沢地区 | 地すべり等 | R12(白岩沢) | YB-212-1 | 縦型伸縮計 | 自動 | - | ・保護箱と取付台に腐食が進行 | ・縦型伸縮計の保護箱に経年劣化が認められるため、補修の実施が必要である。 | 観測位置図-7 |

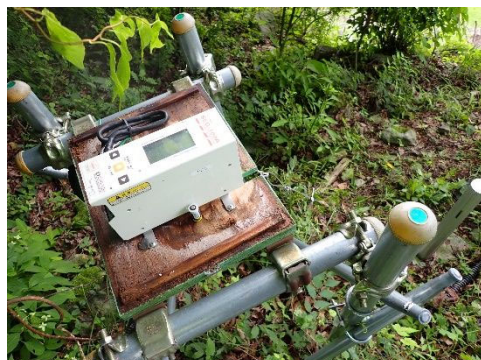
縦型伸縮計 YB-226-1 の架台の経年劣化

| No | 地区 | 種別 | ブロック等 | 計器番号 | 計器種 | 手法 | 観測延長区分 | 観測施設確認結果 | 観測経路・安全対策確認結果 | 観測位置図 |
|---|---|---|---|---|---|---|---|---|---|---|
| 40 | 横壁地区 | 地すべり等 | R8(横壁) | YB-226-1 | 縦型伸縮計 | 自動 | - | ・計器収納箱に、動物にかじられた跡がある。跡は2020年から認められている。保護箱に経年劣化が認められる。 | ・自動観測のため現地データ回収無し<br>・縦型伸縮計の保護管や保護箱に経年劣化が認められるため、補修の実施が必要である。 | 観測位置図-2 |

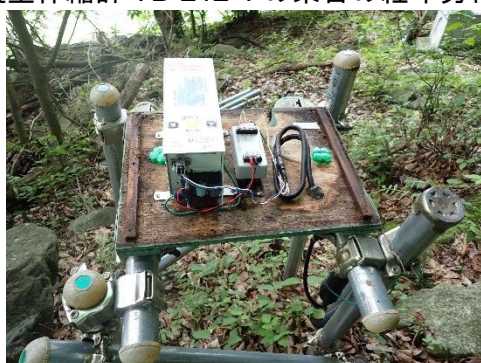
縦型伸縮計 YB-232-1 の架台の経年劣化

| No | 地区 | 種別 | ブロック等 | 計器番号 | 計器種 | 手法 | 観測延長区分 | 観測施設確認結果 | 観測経路・安全対策確認結果 | 観測位置図 |
|---|---|---|---|---|---|---|---|---|---|---|
| 46 | 横壁地区 | 地すべり等 | R9-1(横壁) | YB-232-1 | 縦型伸縮計 | 自動 | - | ・保護箱に経年劣化が認められる。 | ・自動観測のため現地データ回収無し<br>・地盤伸縮計の保護箱に経年劣化が認められるため、補修の実施が必要である。 | 観測位置図-2 |

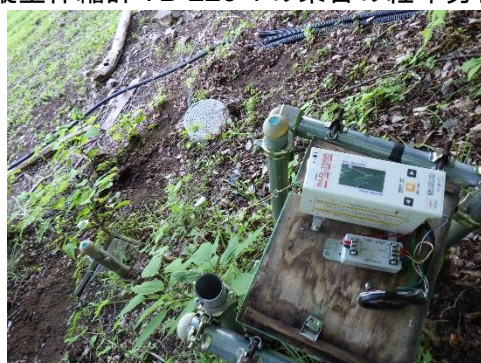
縦型伸縮計 YB-256-1 の架台の経年劣化

| No | 地区 | 種別 | ブロック等 | 計器番号 | 計器種 | 手法 | 観測延長区分 | 観測施設確認結果 | 観測経路・安全対策確認結果 | 観測位置図 |
|---|---|---|---|---|---|---|---|---|---|---|
| 30 | 横壁地区 | 地すべり等 | R5(川原湯3) | KYB-256-1 | 縦型伸縮計 | 自動 | - | ・保護箱の留め具（片方）が破損している。 | ・自動観測のため現地データ回収無し<br>・常時、ボートによるアクセスが必要。<br>・地盤伸縮計の保護箱に経年劣化が認められるため、補修の実施が必要である。 | 観測位置図-2 |

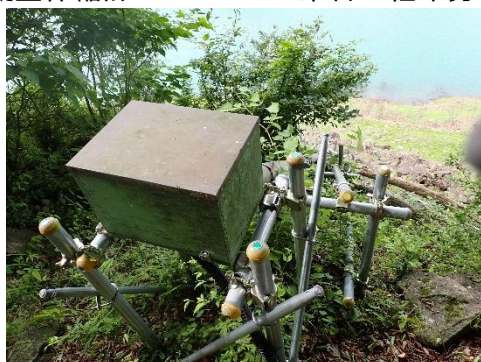
縦型伸縮計 KYB-260-1 の架台の経年劣化

| No | 地区 | 種別 | ブロック等 | 計器番号 | 計器種 | 手法 | 観測延長区分 | 観測施設確認結果 | 観測経路・安全対策確認結果 | 観測位置図 |
|---|---|---|---|---|---|---|---|---|---|---|
| 35 | 横壁地区 | 地すべり等 | R7(横壁) | KYB-260-1 | 縦型伸縮計 | 自動 | - | ・保護管及び保護箱に経年劣化が認められる。 | ・自動観測のため現地データ回収無し<br>・縦型伸縮計の保護管や保護箱に経年劣化が認められるため、補修の実施が必要である。 | 観測位置図-2 |

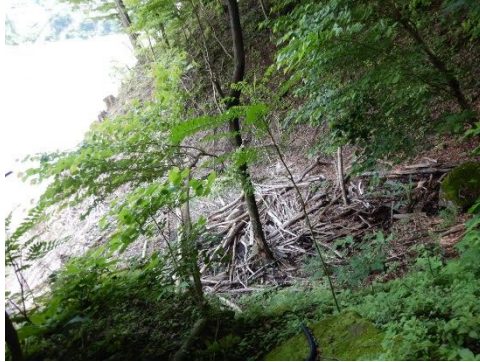
貯水池右岸の横壁地区において、斜面沿いに配線されている通信ケーブルの緩みと、流木と絡まっている箇所が確認された。ただちに計測体制に影響を及ぼすものではないが、波浪や流木が流されることで通信ケーブルが破損する可能性がある。今後、通信ケーブルの再固定と、流木との絡まりの解消を行う必要がある。

通信ケーブルの流木との絡まり

| No | 地区 | 種別 | ブロック等 | 計器番号 | 計器種 | 手法 | 観測延長区分 | 観測施設確認結果 | 観測経路・安全対策確認結果 | 観測位置図 |
|---|---|---|---|---|---|---|---|---|---|---|
| 54 | 横壁地区 | 地すべり等 | 川原湯3・横壁 | ケーブル・保護管 | ケーブル・保護管 | 自動 | - | ・通信ケーブルの緩みと、流木と絡まっている箇所が認められ、流木等によりケーブルの破断の恐れがある。 | ・自動観測のため現地データ回収無し<br>・通信ケーブルの緩みと、流木と絡まっている箇所が認められ、流木等によりケーブルの破断の恐れがあるため、ケーブルの引き上げ及び架空等の対応が必要である。 | 観測位置図-2 |

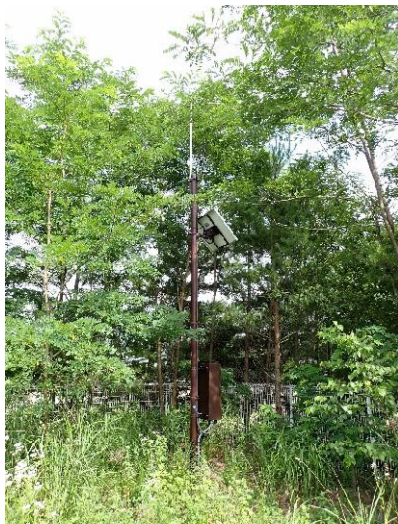
現地観測局（C-7）

久々戸地区の現地観測局（C-7）で通信機周辺に植生が繁茂していた。このため、今後、定期的な伐採等の対応が必要である。

通信機周辺に植生が繁茂している。

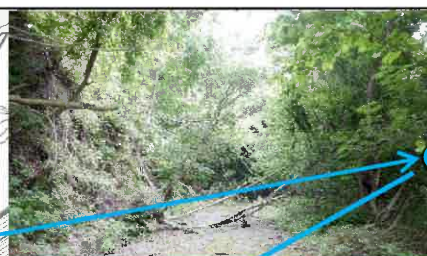
B-A 観測順路の途中に倒木が認められたため、作業時には倒木の下をくぐり抜けるよう周知徹底する（倒木の乗り越え禁止）。※倒木の撤去を依頼する。

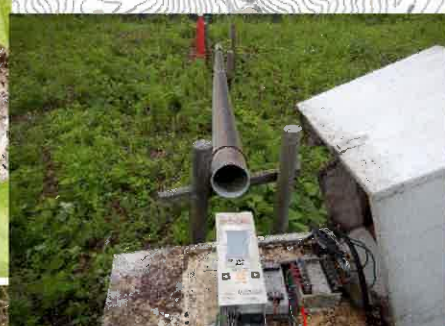
HS-004 地盤伸縮計の支持杭や保護箱に経年劣化が認められるため、再設置が必要である。

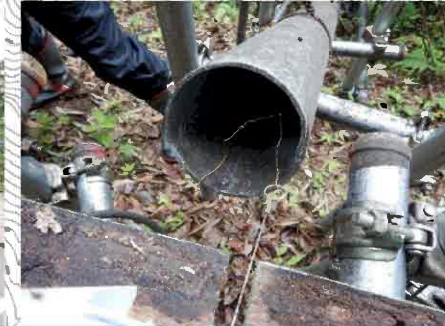
HS-002 保護管にインバー線が接触する恐れがあるため、補修が必要である。

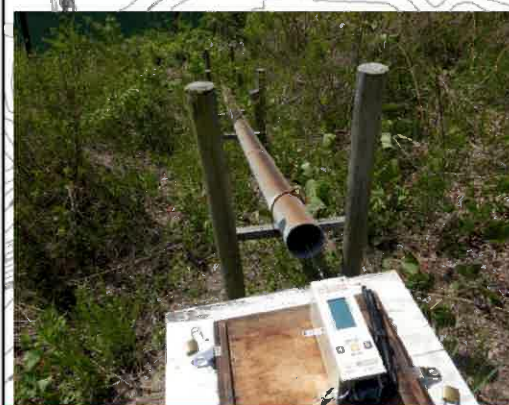
HS-013 地盤伸縮計の支持杭や保護箱に経年劣化が認められるため、再設置が必要である。

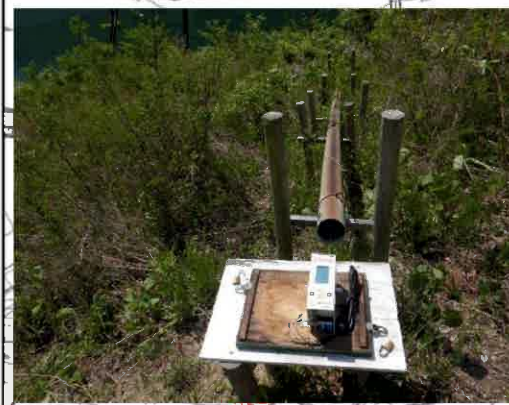
HS-014 地盤伸縮計の支持杭や保護箱に経年劣化が認められるため、再設置が必要である。

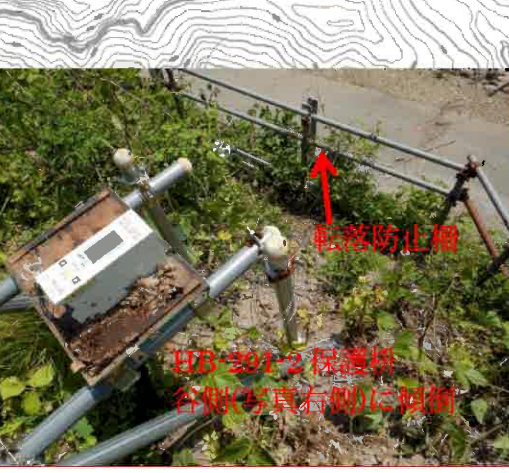
HB-291-1 既設の転落防止柵は健全であることを確認した。  
HB-291-2 観測孔の保護柵が土砂により傾倒しているため、谷側に傾倒防止の柵を設置する。

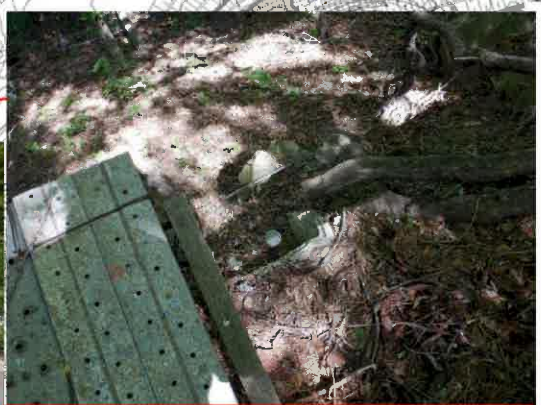
| No | 地区 | 種別 | ブロック等 | 計器番号 | 計器種 | 手法 | 観測<br>延長<br>区分 | 観測施設確認結果 | 観測経路・安全対策確認結果 | 観測位置図 |
|---|---|---|---|---|---|---|---|---|---|---|
| 142 | 勝沼地区 | 地すべり等 | L32(勝沼) | I-9 (HB-102) | 孔内傾斜計 | 手動 | 70-80 | ・マイナス側の測定範囲が5mmしかなく、計測に支障が及ぶ可能性がある。インバー線の再設置を推奨する。 | ・観測順路および観測地点は急斜面であり、足場が不安定であるため、既設の安全対策（滑落防止のためのロープ、転落防止のための柵）が設置されている。<br>・観測地点周辺の足場は経年劣化が確認されるため、新たに転落防止策を設置する | 観測位置図-5 |

I-9(HB-102) 観測地点の足場は経年劣化が確認されるため、新たに転落防止柵を設置する。

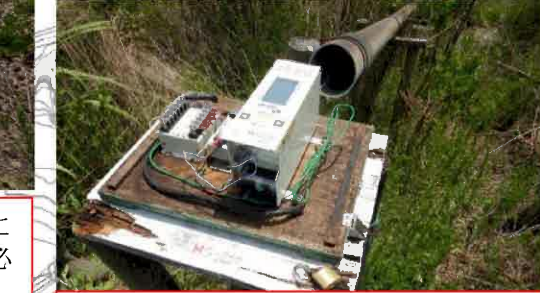
HS-010 地盤伸縮計の支持杭や保護箱に経年劣化が認められるため、再設置が必要である。

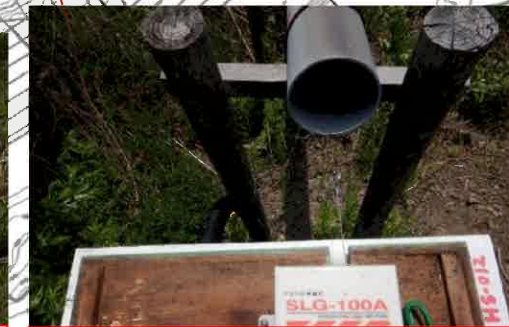
HS-012 地盤伸縮計の支持杭や保護箱に経年劣化が認められるため、再設置が必要である。
