12. 自動観測システムメンテナンス

12.1. 自動観測システムメンテナンスの概要

12.5. メンテナンス結果

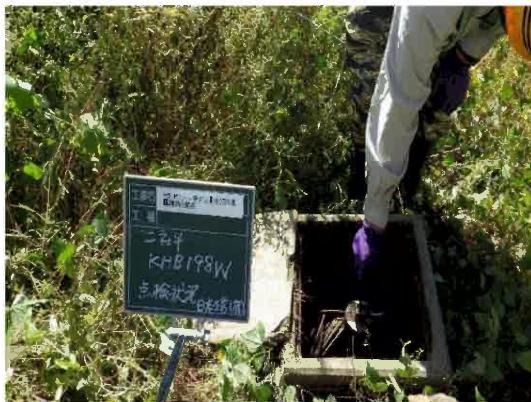
二社平地区の計器の点検を行った。地下水位計 KHB198W、において、2022年4月以降、落石によって通信ケーブルが破断しており、計測ができない状況となっている。また、パイプ歪計 P50 および P54 も同様に落石の影響によりケーブルが損傷し、データが異常値となっている。その他計器に異常は認められず、正常に稼働していることを確認した。

なお、当該地の通信ケーブルは急崖に沿って配線されており、落石の影響を受けやすく、ケーブルの再接続もロープを用いたクライミング作業となり危険度の高い作業となることから、補修は困難である。

地下水位計 KHB198W
水位計の延長ケーブルに切断あり。

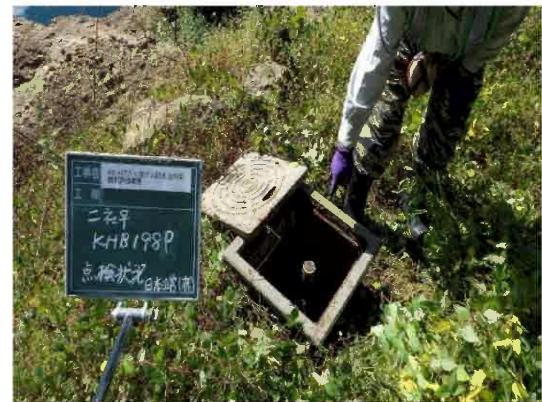
パイプ歪計 KHB198P
CH50・CH54 のケーブルが切断。

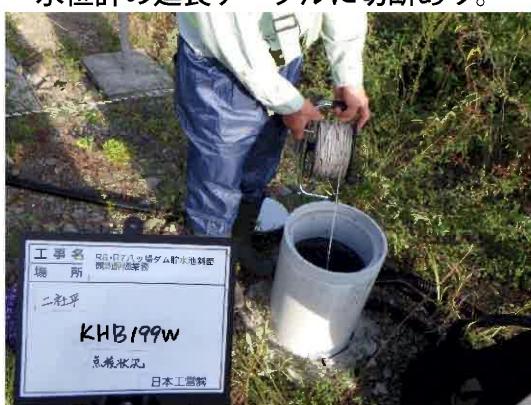
地下水位計 KHB199W
水位検出部の絶縁抵抗値が低下している。

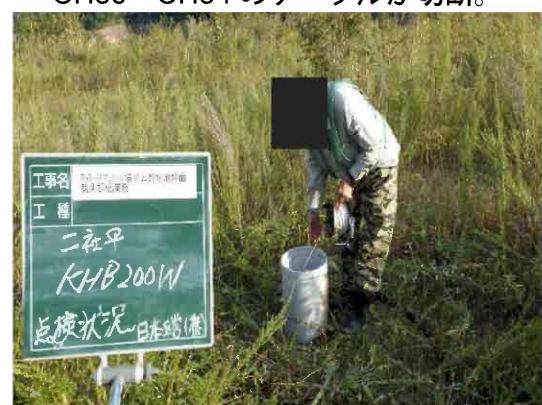
地下水位計 KHB200W
水位検出部の絶縁抵抗値が低下している。

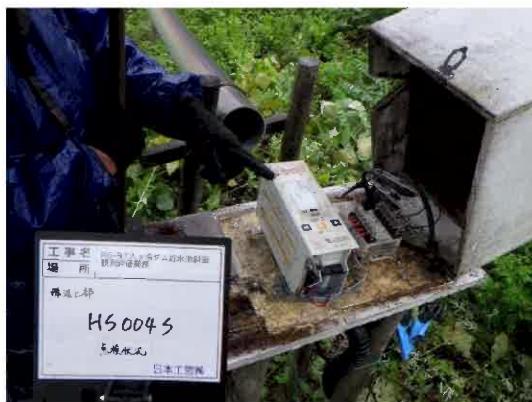
地盤伸縮計 HS004S
計器収納箱の、蝶番のネジが抜けてい
る。

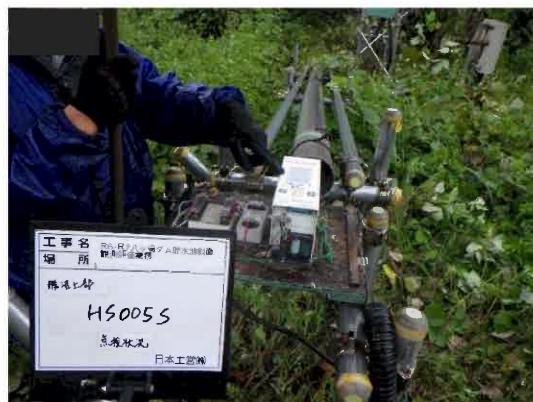
地盤伸縮計 HS005S
計器収納箱に、小動物にかじられた跡が
ある。

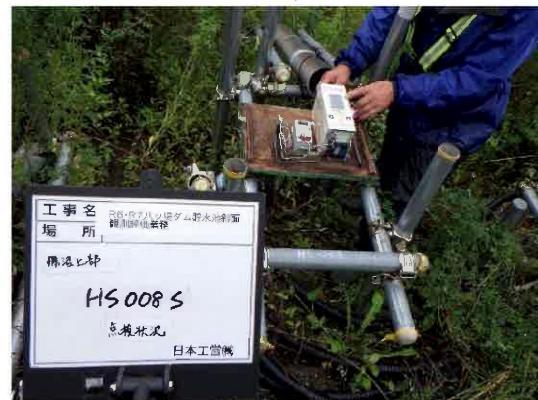
地盤伸縮計 HS008S
計器収納箱側板の腐食が進行している。
ロック金具が（左右 2 個）外れている。

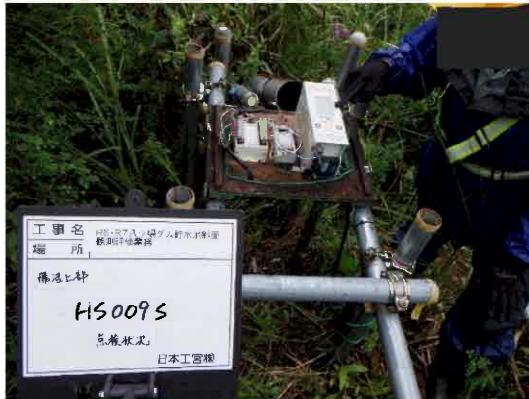
地盤伸縮計 HS009S
計器収納箱側板の腐食が進行している。
側板の腐食のため蝶番のネジが抜ける。

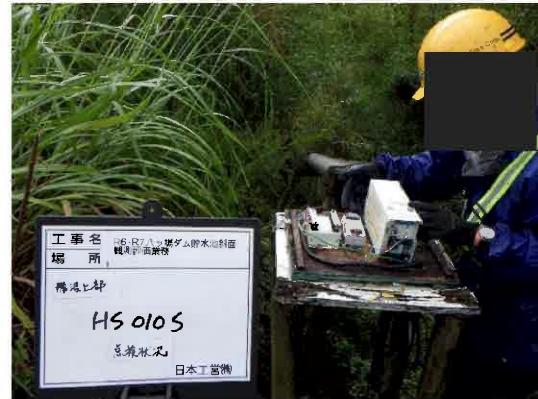
地盤伸縮計 HS010S
計器収納箱側板の腐食が進行している。

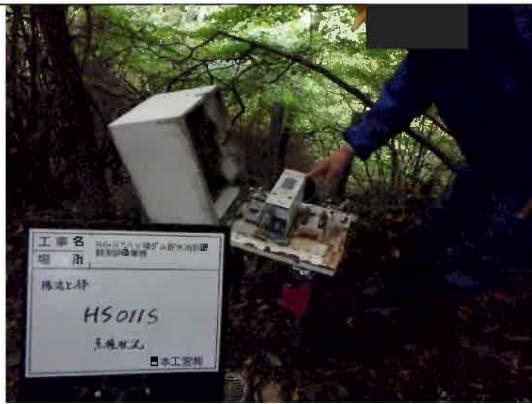
地盤伸縮計 HS011S

計器収納箱の、蝶番のネジが抜けている。

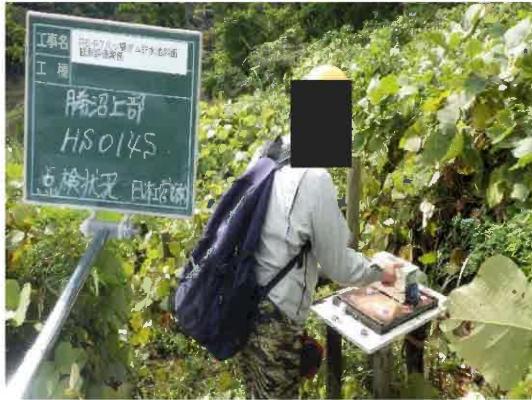
地盤伸縮計 HS014S

計器収納箱の、ロック金具が（左右2個）外れている。

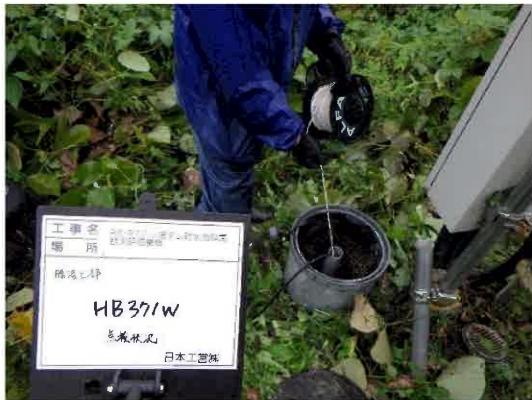
地下水位計 HB371W

地下水位計 HB368W の水位検出部の絶縁抵抗値の低下が認められたため、計測データに注意が必要である。地下水位計 HB371W の保護管に土砂の堆積が認められたため、土砂の撤去が必要である。

保護管(塩ビ管)内に砂が堆積している。センサケーブルが蓋に押され変形している。

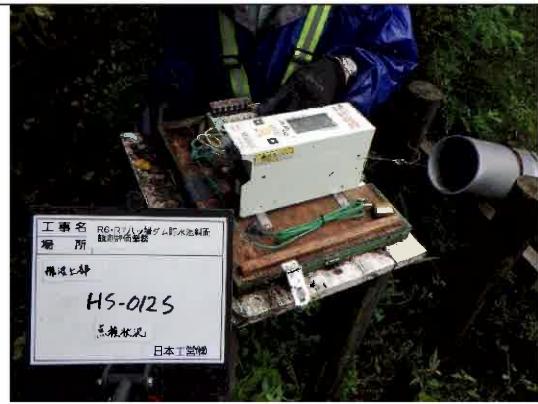
地盤伸縮計 HS012S

計器収納箱に、小動物にかじられた跡がある。

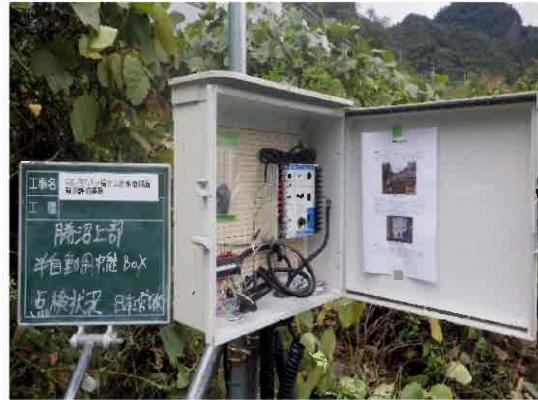
半自動用中継 BOX

バッテリボックスの破損、警報ユニット(AL-TypeC)の電源スイッチが切

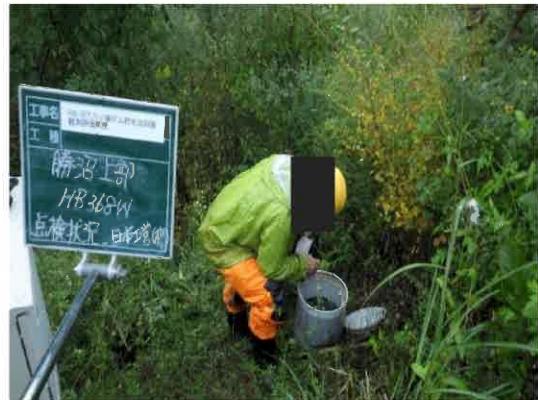
地下水位計 HB368W

水位検出部の絶縁抵抗値が低下している。

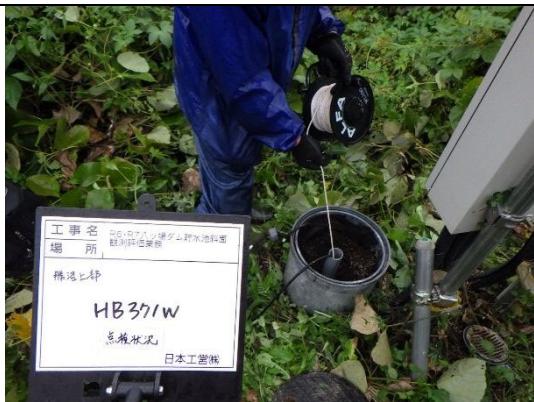
パイプ歪計 371P

パイプ歪計 HB371P の保護管内に土砂が堆積しているため、土砂の撤去が必要である。

保護管(塩ビ管)内に砂が堆積している。

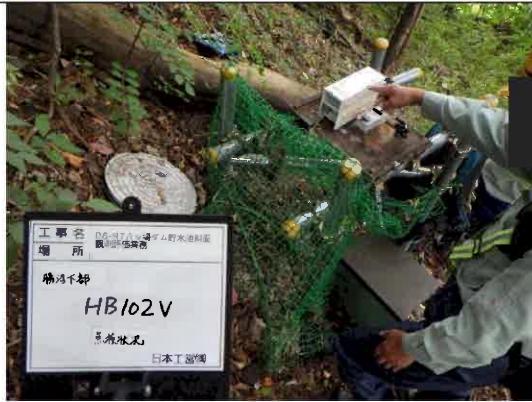
勝沼地区下部の計器の点検を行った。垂直伸縮計 HB102V で測定範囲が 5mm 程度しかないため、インバー線の再設置が必要である。垂直伸縮計 HB291V、HB330V、HB332 で収納箱が動物の巣が認められ、点検時に巣の撤去及び内部ケーブルに防鼠テープを巻く処理を実施した。跡が前年度から認められており、今後劣化等がないか確認が必要である。

垂直伸縮計 HB102V
マイナス側の測定範囲が 5mm しかない。

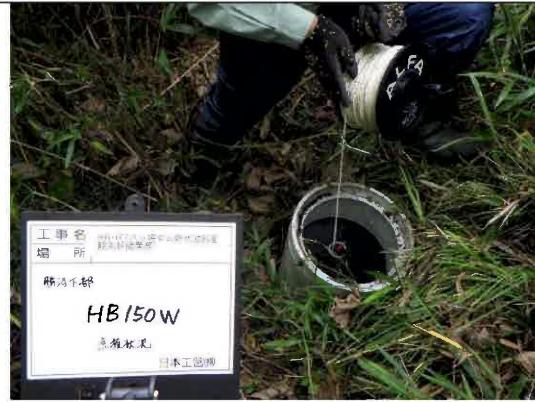
地下水位計 HB150W
水位計センサー部が塩ビ管内の堆積物内
に入っていると推測する。

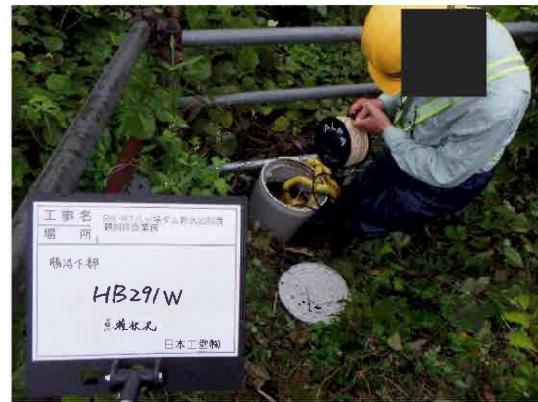
地下水位計 HB291W とパイプ歪計 HB291P の保護管及び内部塩ビ管が傾倒し、軽微なぐらつきが認められる。R3年9月に傾倒防止対策を実施したため、経過観察を継続する。

地下水位計 HB291W
保護管および内部塩ビ管が傾倒してぐら
つきあり。水位検出部の絶縁抵抗値が低
下している。

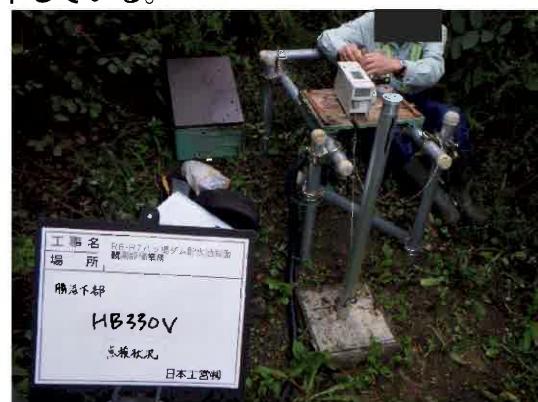
垂直伸縮計 HB330V
ネズミの巣が有り、撤去した。

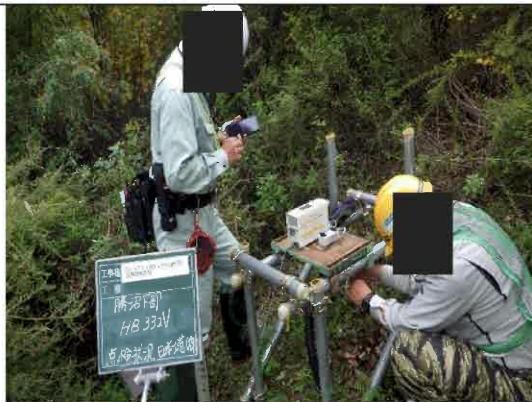
垂直伸縮計 HB332V
ネズミの巣が有り、撤去した。

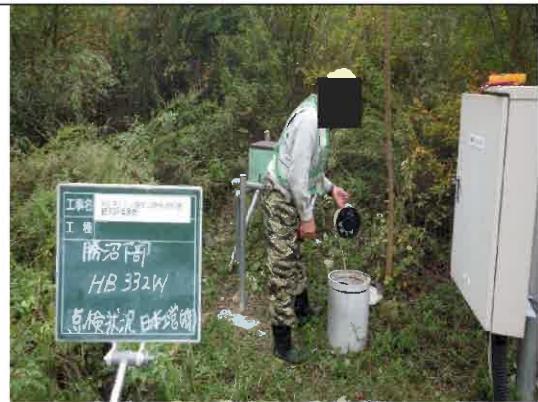
地下水位計 HB332W
水位検出部の絶縁抵抗値が低下している。

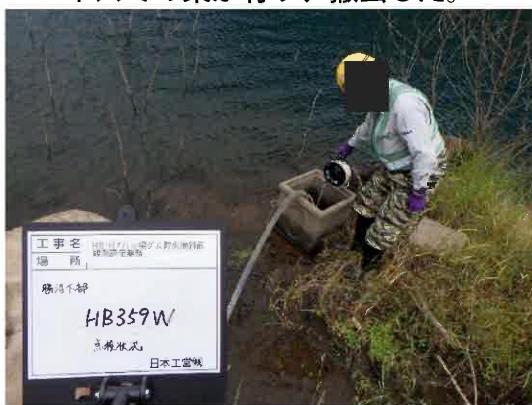
地下水位計 HB359W
水位検出部の絶縁抵抗値が低下している。

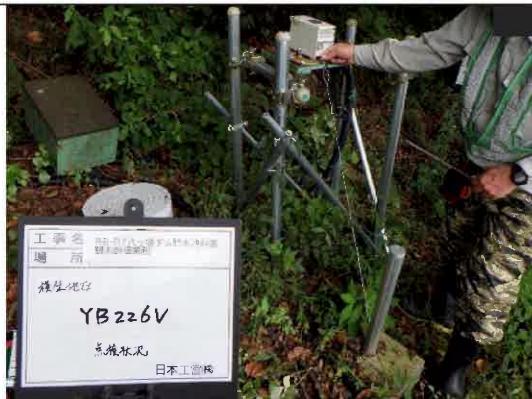
垂直伸縮計 YB226V
計器収納箱に、動物にかじられた跡がある。跡は 2020 年から認められている。

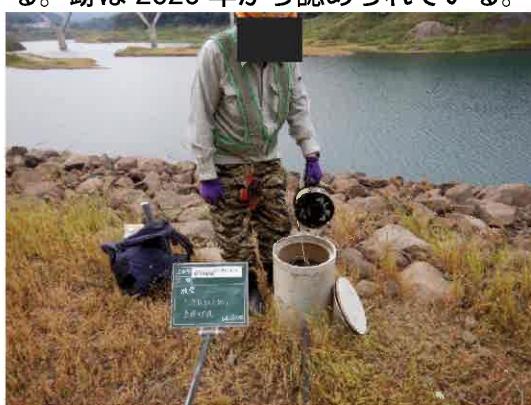
地下水位計 YB231W の NetLGN の電池ソケットサブ端子が腐食しているため、NetLG-001N の交換が必要である。

地下水位計 YB231W
NetLG-001N の電池ソケットのサブの端子にサビが発生、ロガーに電池電圧が供給できない。

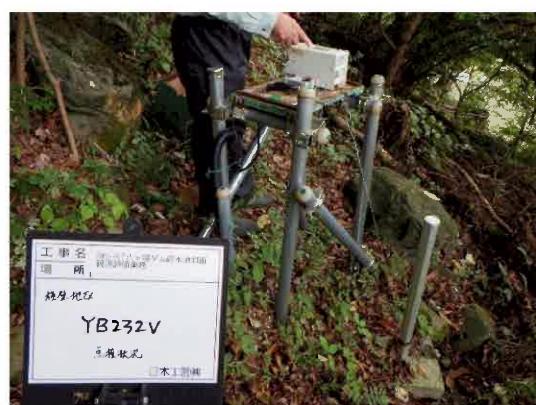
垂直伸縮計 KYB232V
計器収納箱に、動物にかじられた跡がある。跡は 2020 年から認められている。

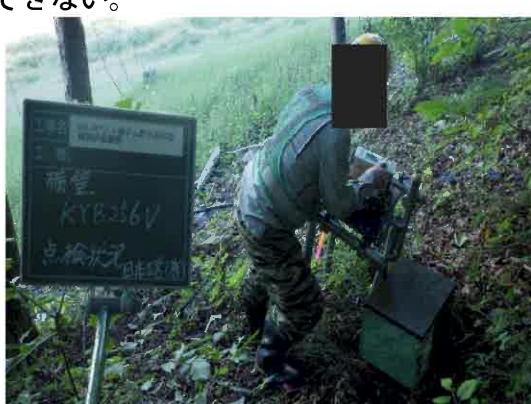
垂直伸縮計 KYB256V で保護箱の留め金具が破損している。

垂直伸縮計 YB256V
保護箱の留め具（片方）が破損している。

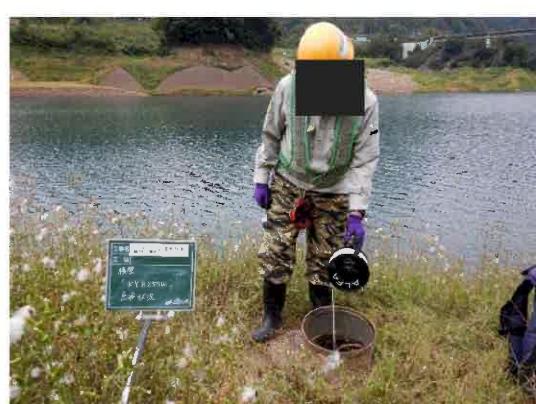
地下水位計 KYB259W
水位検出部の絶縁抵抗値が低下している。

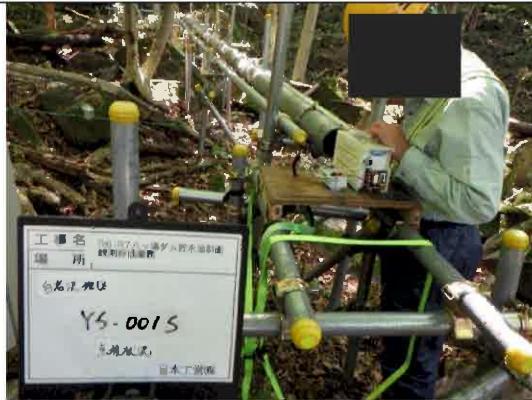
地盤伸縮計 YS001S
保護箱の留め金具がない

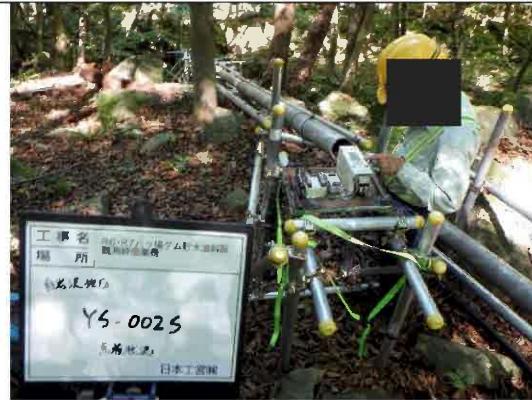
地盤伸縮計 YS002S
外部電源接続端子台にサビが発生、保護箱の留め金具がない

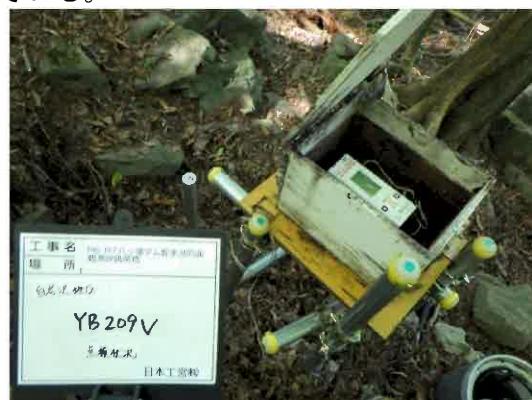
垂直伸縮計 YB209V
保護箱に害獣による軽微な損傷あり。

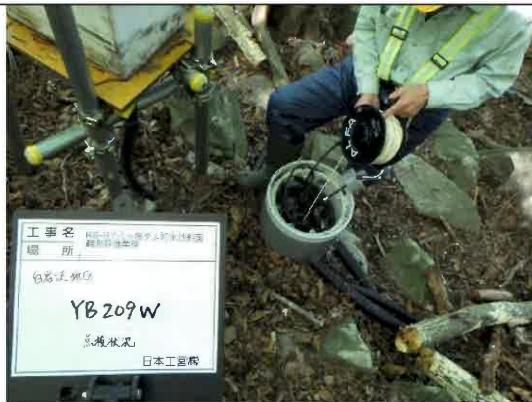
地下水位計 YB209W
水位検出部の絶縁抵抗値が低下している。

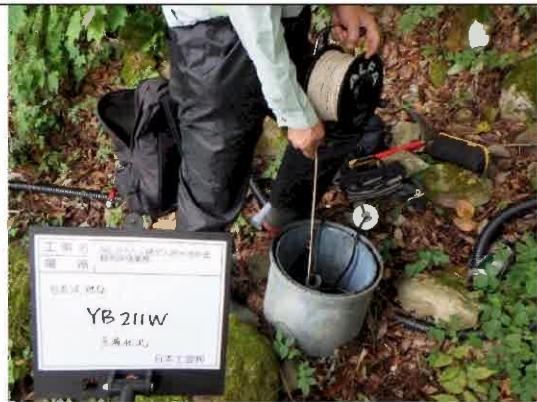
地下水位計 YB211W
メイン電池の電圧が低下。水位検出部の絶縁抵抗値が低下している。

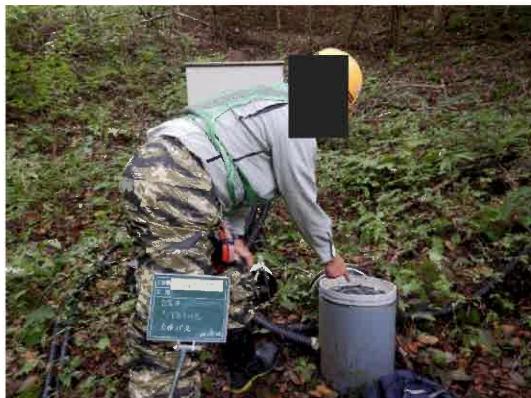
垂直伸縮計 TB212V
保護箱と取付台に腐食が進行

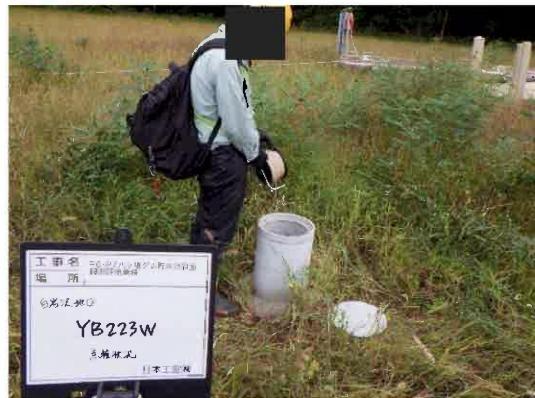
地下水位計 YB223W
メイン電池の電圧が低下。水位検出部の絶縁抵抗値が低下している。

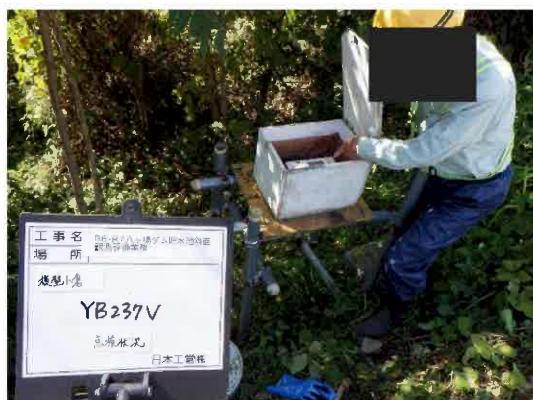
横壁小倉地区の計器の点検を行った。当地区では垂直伸縮計 YB237V の取付台（単管パイプ）にぐらつきが認められた。また、地下水位計 YB237W の水位検出部の絶縁抵抗値が低下しているため、計測データに注意が必要である。その他の計器には異常は認められず、正常に稼働していることを確認した。

垂直伸縮計 YB237V
取付台設置杭（単管）にグラツキあり

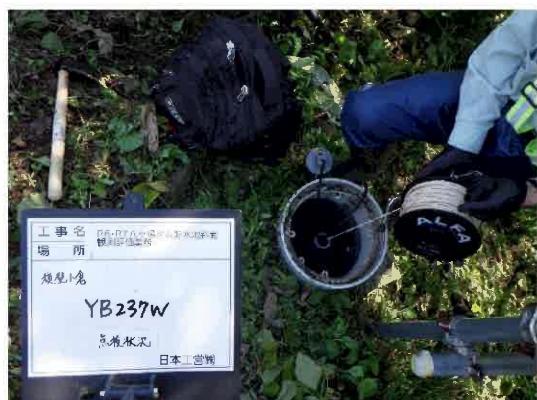
地下水位計 YB237W
水位検出部の絶縁抵抗値が低下している。

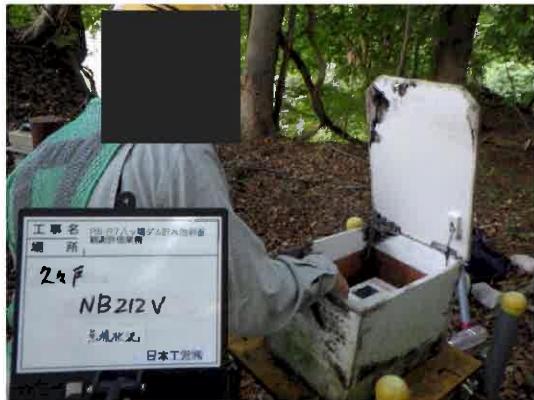
垂直伸縮計 NB212V
保護箱の腐食が進行している。

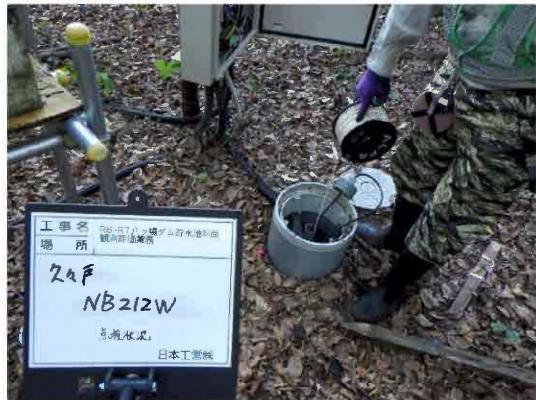
地下水位計 NB212W
水位検出部の絶縁抵抗値が低下している。

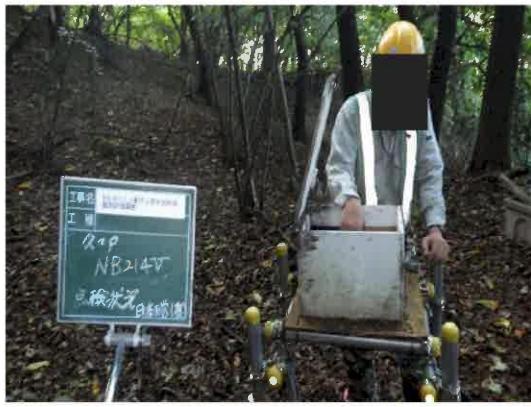
垂直伸縮計 NB214V
保護箱と取付台の腐食が進行している。

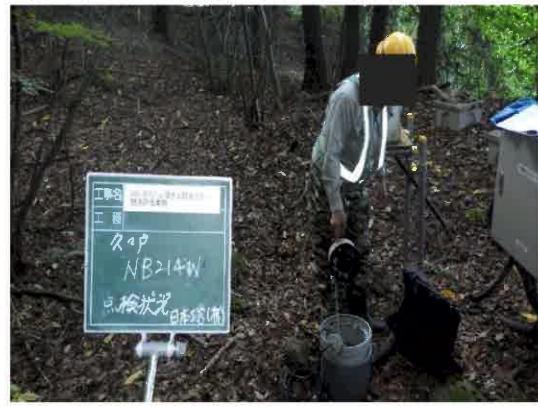
地下水位計 NB214W
水位検出部の絶縁抵抗値が低下している。

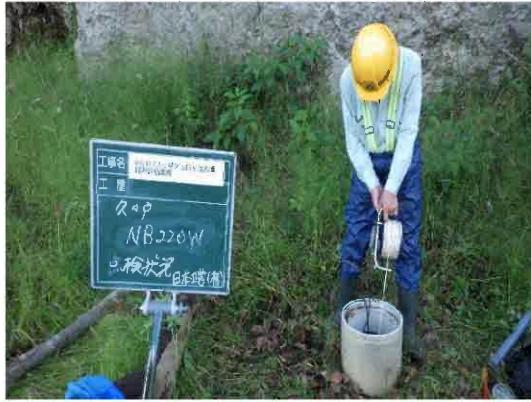
地下水位計 NB220W
水位検出部の絶縁抵抗値が低下している。

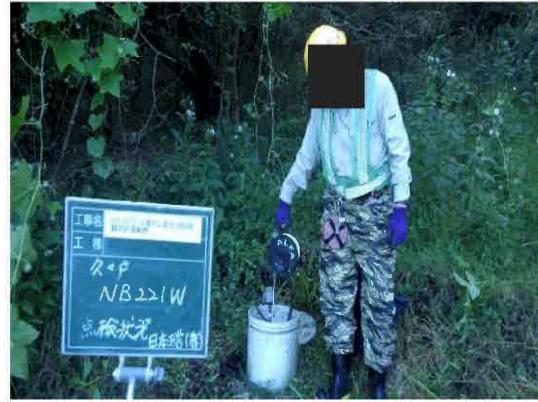
地下水位計 NB221W
観測孔に観測水が無い。
