R 6・R 7 八ッ場ダム貯水池斜面

観測評価業務

現 地 調 査 報 告 書

令和 6 年 7 月

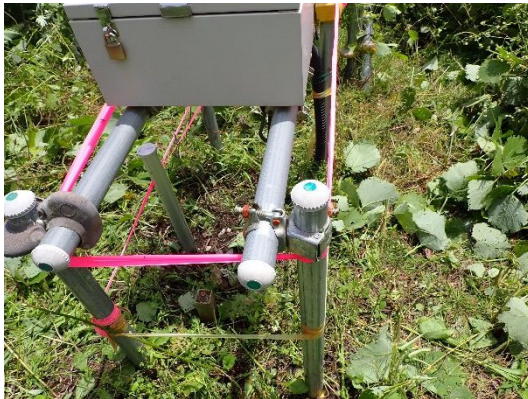
縦型伸縮計 HB371-1

勝沼地区の縦型伸縮計 HB371-1、HB-291-1 に植物が接触していることが確認された。具体には伸縮計ワイヤーに蔓が絡んでいる箇所、植生が接触している箇所が確認された。ワイヤーに接触している蔓、枝葉を除去するとともに、計器周辺の除草を行った。

図 1.1 伸縮計ワイヤーに植生が接触している状況

HB-371-1 伸縮計ワイヤーに植生が接触していたため除去した。

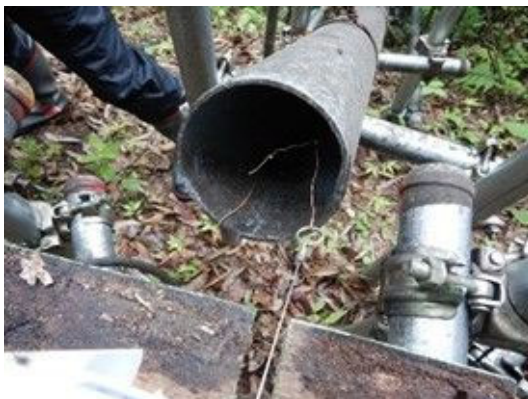
地盤伸縮計 HS-002

久森沢地区の地盤伸縮計 HS-002 でインバー線が保護管に近接しており、インバー線が保護管に接触する恐れがある。このため、地盤伸縮計の保護管及び支柱部分の補修が必要である。

図 1.2 地盤伸縮計インバー線が保護管に接触する恐れがある箇所

HS-002 保護管にインバー線が接触する恐れがあるため、補修が必要である。

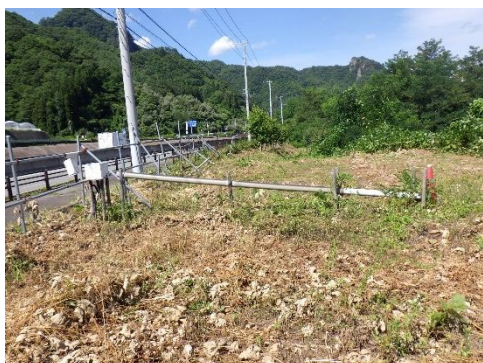
勝沼地区の地盤伸縮計 HS-004～HS-006、HS-008～HS-014、白岩沢地区地盤伸縮計 YS-002、YS-003、横壁地区縦型伸縮計 YB-232-1、YB-260-1 の架台および収納箱に軽微な劣化が認められる。これらの伸縮計は、一部が木製の材料により設置されており、設置から 3 年～5 年が経過していることから、軽微な腐食等が生じている。直ちに計測データに異常をきたすものではないが、今後劣化が進行すると安定したデータの取得に支障が出る可能性がある。そのため、今後これらの補修を行う必要がある。

地盤伸縮計 HS-004 の架台の経年劣化

HS-004 地盤伸縮計の支持杭や保護箱に経年劣化が認められるため、再設置が必要である。

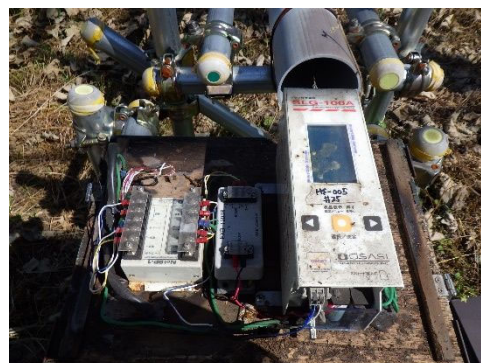
地盤伸縮計 HS-005 納箱の破損

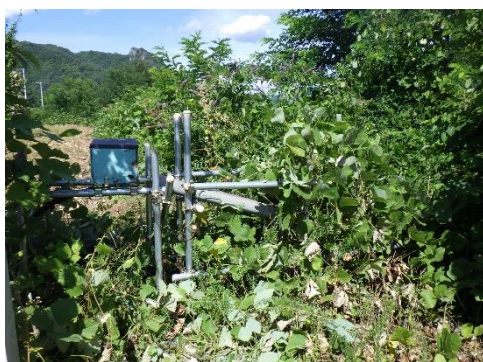
地盤伸縮計 HS-006 収納箱の破損

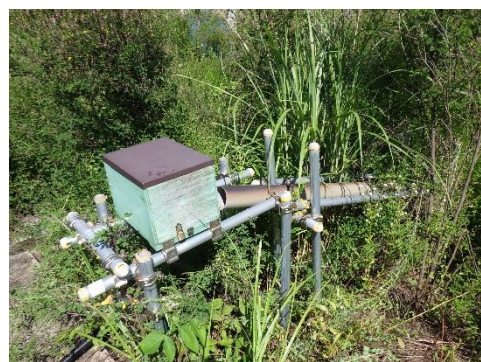
地盤伸縮計 HS-008 収納箱の破損

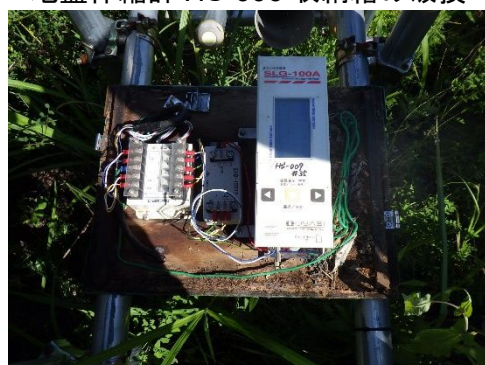
地盤伸縮計 HS-009 の収納箱の破損

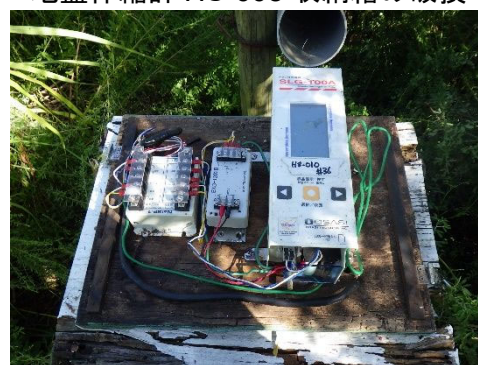
地盤伸縮計 HS-010 の架台の経年劣化

HS-010 地盤伸縮計の支持杭や保護箱に経年劣化が認められるため、再設置が必要である。

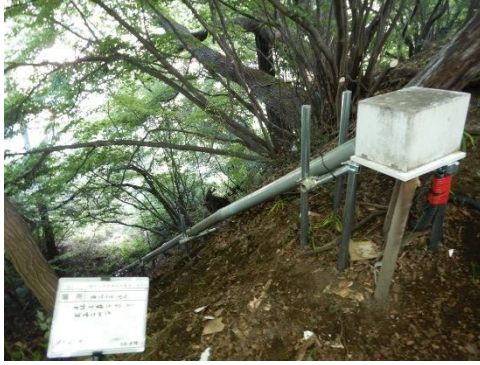
地盤伸縮計 HS-011 の収納箱の経年劣化

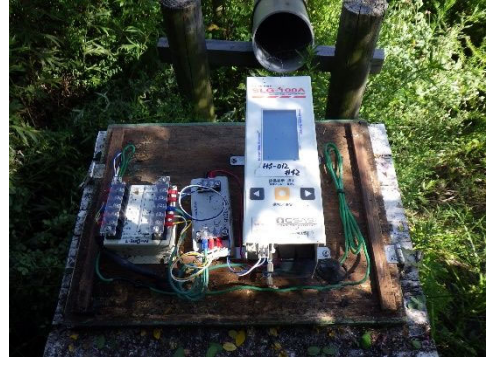
地盤伸縮計 HS-012 の架台の経年劣化

HS-012 地盤伸縮計の支持杭や保護箱に経年劣化が認められるため、再設置が必要である。

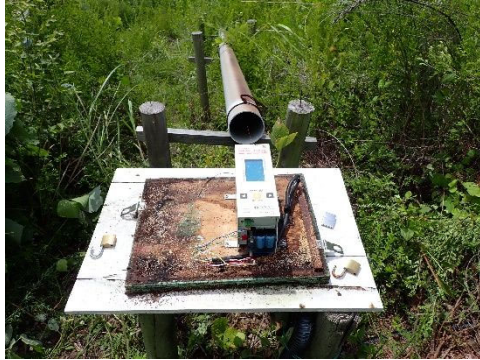
地盤伸縮計 HS-013 の架台の経年劣化

HS-013 地盤伸縮計の支持杭や保護箱に経年劣化が認められるため、再設置が必要である。

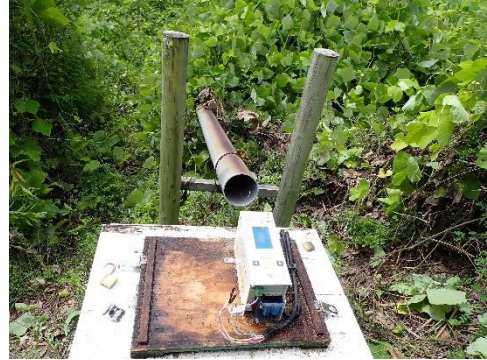
地盤伸縮計 HS-014 の架台の経年劣化

HS-014 地盤伸縮計の支持杭や保護箱に経年劣化が認められるため、再設置が必要である。

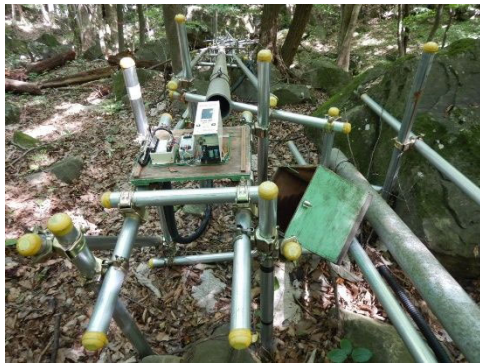
地盤伸縮計 YS-002 の架台の経年劣化

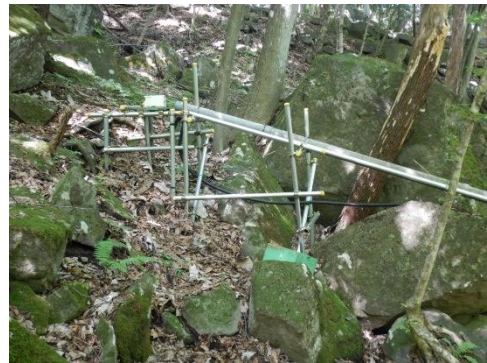
地盤伸縮計 YS-003 の架台の経年劣化

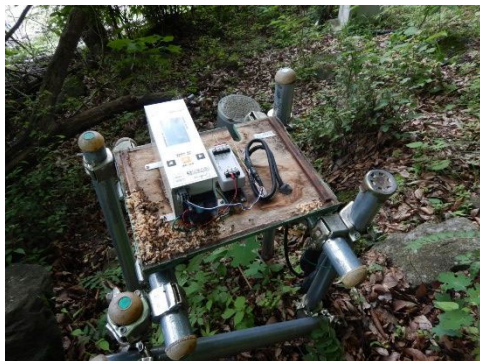
伸縮計 YB-232-1 の架台の経年劣化

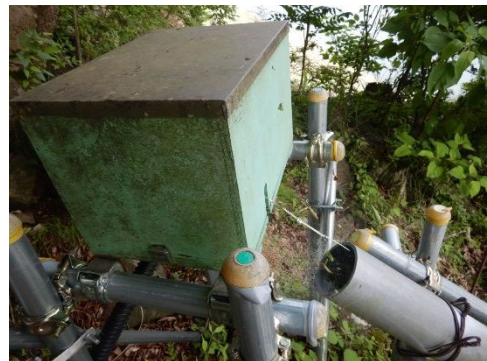
伸縮計 YB-260-1 の架台の経年劣化

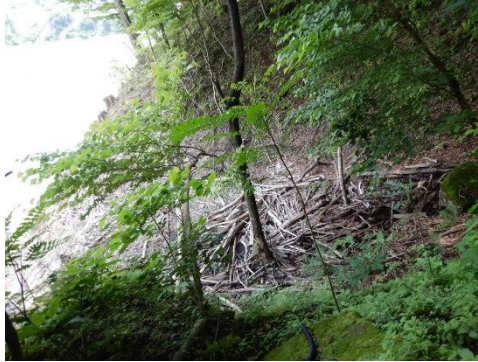
貯水池右岸の横壁地区において、斜面沿いに配線されている通信ケーブルの緩みと、流木と絡まっている箇所が確認された。ただちに計測体制に影響を及ぼすものではないが、波浪や流木が流されることで通信ケーブルが破損する可能性がある。今後、通信ケーブルの再固定と、流木との絡まりの解消を行う必要がある。

通信ケーブルの流木との絡まり

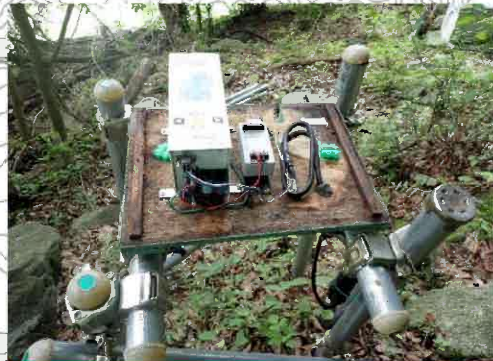
YB-232-1 縦型伸縮計の保護箱に経年劣化が認められるため、再設置が必要である。

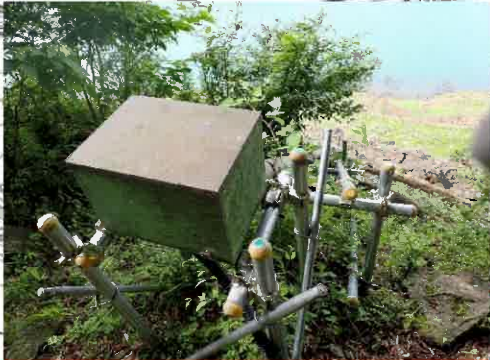
YB-260-1 縦型伸縮計の保護管及び保護箱に経年劣化が認められるため、再設置が必要である。

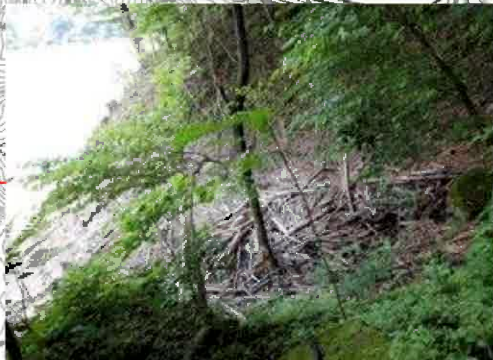
YS-002 通信ケーブルの緩みと、流木と絡まっている箇所が確認された。今後、通信ケーブルの再固定と、流木との絡まりの解消を行う必要がある。
