7.自動観測システム点検チェックシート

二社平地区 点検チェックシート

点検総括表

R6・R7 ハツ場ダム貯水池斜面観測評価業務 10月点検	実施期間	2024/10/2	～	2024/10/2
------------------------------	------	-----------	---	-----------

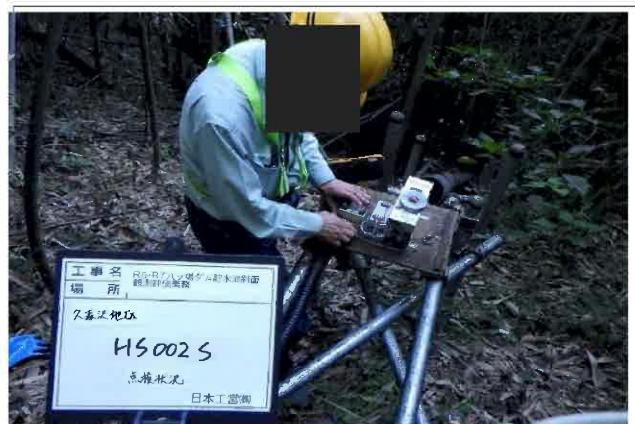
点検項目	点検内容	判定基準	結果	改善事項など
設置状態	保護箱の状態	保護箱に破損や腐食がないこと 小動物の巣などがないこと	注意 良	・保護箱に腐食あり ・設置台に腐食あり ・ネズミの巣のあと有り
	伸縮計本体の取付状態	取付台に腐食や破損がないこと 取付台にしっかり固定されていること	注意 良	
	インバー線の設置状態	保護箱や塩ビ管に接触していないこと 錆や傷がないこと	良 良	
	取付台設置杭	杭に腐食や破損・ぐらつきがないこと	良	
	移動杭の状態	杭に腐食や破損・ぐらつきがないこと	良	
	塩ビ管の状態	塩ビ管が破損したり外れていないこと 支持杭にしっかり固定されていること	良 良	
	付属機器の状態	支持杭に腐食や破損・ぐらつきがないこと 本体に破損など異常がないこと	良 良	
	ケーブル	接続端子台に錆びがないこと ケーブルの外装に損傷がないこと	良 良	
	外装の状態	接続部に異常がないこと	良 良	
	監視局PCと通信ができること		良	
グラフ付伸縮計	液晶表示部に異常がなく、表示が目視できること		良	
	液晶表示部で各種設定情報が確認でき、設定値(センサー情報)に変更がないこと		良	
	通信ポートコネクタに錆びや水濡れの形跡がなく、接続ケーブルの状態が良好なこと		良	
	外部電源と電池の電圧測定、測定値が基準値内のこと		良	
	メイン電池を外した時サブ電池に切替ること		良	
	外観、形状に錆び・ヘコミ・ヒビ割れ・水濡れの形跡のないこと		良	
	接続端子台や電池ホルダーに錆びや水濡れの形跡のないこと		良	
その他	周辺の状態など	ごみなどが散乱していないこと 雑草が繁茂していないこと	良 良

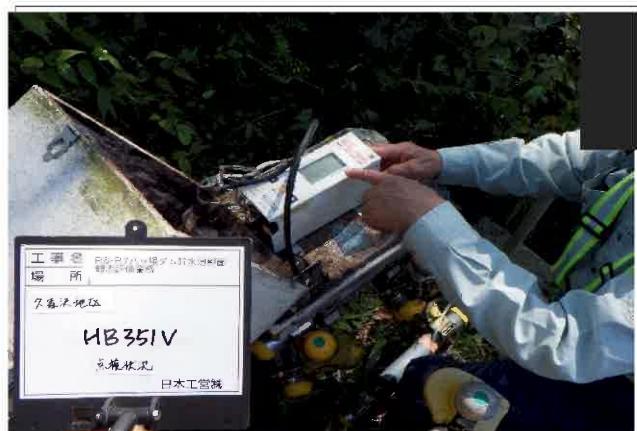
点検項目	点検内容	判定基準	結果	改善事項など
設置状態	保護箱の状態	保護箱に破損や腐食がないこと 小動物の巣などがないこと	注意 良	・ちょうど番破損(ネジ抜け)
	伸縮計本体の取付状態	取付台に腐食や破損がないこと 取付台にしっかり固定されていること	良 良	
	取付台設置杭	杭に腐食や破損・ぐらつきがないこと 保護箱などに接触していないこと	良 良	
	インバーア線の設置状態	保護箱などに接觸していないこと 錆や傷がないこと	良 良	
	孔口の状態	孔口と本体間にたるみがないこと アルミガイド管が破損していない	良 良	
	付属機器の状態	基礎コンクリートが破損していない	良	
		本体に破損など異常がないこと	良	
		接続端子台に錆びがないこと	良	
ケーブル	ケーブルに損傷など異常がないこと 接続部に異常がないこと		良 良	
グラフ付伸縮計	監視局PCと通信ができること		良	
	液晶表示部に異常がなく、表示が目視できること		良	
	液晶表示部で各種設定情報が確認でき、設定値(センサー情報)に変更がないこと		良	
	通信ポートコネクタに錆びや水濡れの形跡がなく、接続ケーブルの状態が良好なこと		良	
	外部電源と電池の電圧測定、測定値が基準値内のこと		良	
	メイン電池を外した時サブ電池に切替ること		良	
	外観、形状に錆び・ヘコミ・ヒビ割れ・水濡れの形跡のないこと		良	
	接続端子台や電池ホルダーに錆びや水濡れの形跡のないこと		良	
その他	ごみなどが散乱していないこと 周辺の状態など	良 良		
	雑草が繁茂していないこと その他		良

・ちょうど番破損(ネジ抜け)

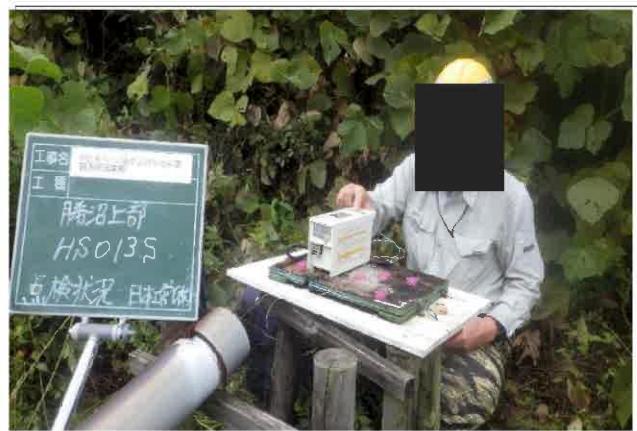
点検項目	点検内容	判定基準	結果	改善事項など
設置状態	保護箱の状態	保護箱に破損や腐食がないこと 小動物の巣などがないこと	良 注意	/動物の侵入跡あり
	伸縮計本体の取付状態	取付台に腐食や破損がないこと 取付台にしっかりと固定されていること	良 良	
	インバー線の設置状態	保護箱や塩ビ管に接触していないこと 錆や傷がないこと	良 良	
	取付台設置杭	杭に腐食や破損・ぐらつきがないこと	良	
	移動杭の状態	杭に腐食や破損・ぐらつきがないこと	良	
	塩ビ管の状態	塩ビ管が破損したり外れていないこと 支持杭にしっかりと固定されていること	良 良	
	付属機器の状態	支持杭に腐食や破損・ぐらつきがないこと 本体に破損など異常がないこと	良 △	
	ケーブル	接続端子台に錆びがないこと ケーブルの外装に損傷がないこと	良 良	
	外装の状態	接続部に異常がないこと	良	
グラフ付伸縮計	監視局PCと通信ができること	良		
	液晶表示部に異常がなく、表示が目視できること	良		
	液晶表示部で各種設定情報が確認でき、設定値(センサー情報)に変更がないこと	良		
	通信ポートコネクタに錆びや水濡れの形跡がなく、接続ケーブルの状態が良好なこと	良		
	外部電源と電池の電圧測定、測定値が基準値内のこと	良		
	メイン電池を外した時サブ電池に切替ること	良		
その他	外観、形状に錆び・ヘコミ・ヒビ割れ・水濡れの形跡のないこと	良		
	接続端子台や電池ホルダーに錆びや水濡れの形跡のないこと	良		
その他	周辺の状態など	ごみなどが散乱していないこと 雑草が繁茂していないこと	良 良	<input checked="" type="checkbox"/> 周辺の清掃を実施

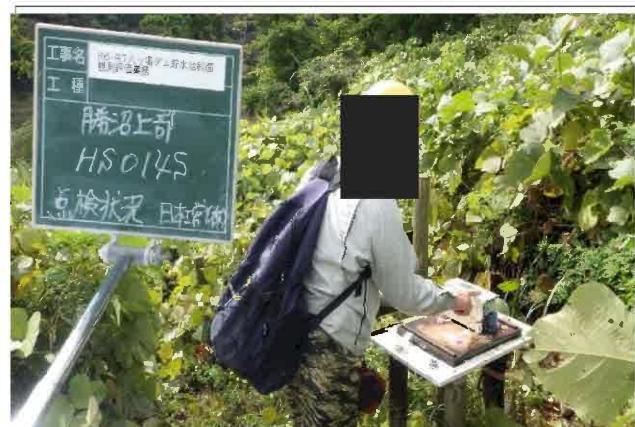
点検項目	点検内容	判定基準	結果	改善事項など	
設置状態	保護箱の状態	保護箱に破損や腐食がないこと 小動物の巣などがないこと	注意 良	・保護箱のロック金具が外れている	
	伸縮計本体の取付状態	取付台に腐食や破損がないこと 取付台にしっかりと固定されていること	良 良		
	インバー線の設置状態	保護箱や塩ビ管に接触していないこと 錆や傷がないこと	良 良		
	取付台設置杭	杭に腐食や破損・ぐらつきがないこと	良		
	移動杭の状態	杭に腐食や破損・ぐらつきがないこと	良		
	塩ビ管の状態	塩ビ管が破損したり外れていないこと 支持杭にしっかりと固定されていること	良 良		
	付属機器の状態	支持杭に腐食や破損・ぐらつきがないこと	良		
	ケーブル	本体に破損など異常がないこと 接続端子台に錆びがないこと	△△		
	外装の状態	ケーブルの外装に損傷がないこと 接続部に異常がないこと	良 良		
グラフ付伸縮計	監視局PCと通信ができること	良			
	液晶表示部に異常がなく、表示が目視できること	良			
	液晶表示部で各種設定情報が確認でき、設定値(センサー情報)に変更がないこと	良			
	通信ポートコネクタに錆びや水濡れの形跡がなく、接続ケーブルの状態が良好なこと	良			
	外部電源と電池の電圧測定、測定値が基準値内のこと	良			
	メイン電池を外した時サブ電池に切替ること	良			
	外観、形状に錆び・ヘコミ・ヒビ割れ・水濡れの形跡のないこと	良			
その他	接続端子台や電池ホルダーに錆びや水濡れの形跡のないこと	良			
	周辺の状態など	ごみなどが散乱していないこと 雑草が繁茂していないこと	良 良		
【動作確認試験結果】				電圧測定結果	
ステップ (mm)	伸縮計表示値 総移動量 (mm)	結果	測定箇所	判定基準(V)	測定値(V)
開始時	-1.0	差	外部電源装置入力電圧	DC5.0~15.0	
10 (→)	9.7	10.7	メイン電池(入力)電圧	DC2.8~3.5	2.98
20 (→)	19.0	20.0	サブ電池電圧	DC2.8~3.5	3.24
30 (→)	28.5	29.5

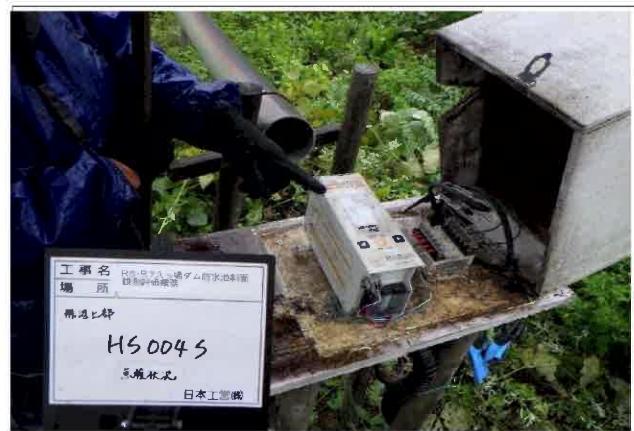
点検項目	点検内容	判定基準	結果	改善事項など
設置状態	保護箱の状態	保護箱に破損や腐食がないこと 小動物の巣などがないこと	注意 良	・ちょうど番のネジが抜けている。
	伸縮計本体の取付状態	取付台に腐食や破損がないこと 取付台にしっかり固定されていること	良 良	
	インバー線の設置状態	保護箱や塩ビ管に接触していないこと 錆や傷がないこと	良 良	
	取付台設置杭	杭に腐食や破損・ぐらつきがないこと	良	
	移動杭の状態	杭に腐食や破損・ぐらつきがないこと	良	
	塩ビ管の状態	塩ビ管が破損したり外れていないこと 支持杭にしっかり固定されていること	良 良	
	付属機器の状態	支持杭に腐食や破損・ぐらつきがないこと	良	
	ケーブル	本体に破損など異常がないこと 接続端子台に錆びがないこと	良 良	
	外装の状態	ケーブルの外装に損傷がないこと 接続部に異常がないこと	良 良	
グラフ付伸縮計	監視局PCと通信ができること		良	
	液晶表示部に異常がなく、表示が目視できること		良	
	液晶表示部で各種設定情報が確認でき、設定値(センサー情報)に変更がないこと		良	
	通信ポートコネクタに錆びや水濡れの形跡がなく、接続ケーブルの状態が良好なこと		良	
	外部電源と電池の電圧測定、測定値が基準値内のこと		良	
	メイン電池を外した時サブ電池に切替ること		良	
	外観、形状に錆び・ヘコミ・ヒビ割れ・水濡れの形跡のないこと		良	
その他	接続端子台や電池ホルダーに錆びや水濡れの形跡のないこと		良	
	周辺の状態など	ごみなどが散乱していないこと 雑草が繁茂していないこと	良 良	
電圧測定結果				
測定箇所	判定基準(V)	測定値(V)		
外部電源装置入力電圧	DC5.0~15.0	12.86		
メイン電池(入力)電圧	DC2.8~3.5	2.9		
サブ電池電圧	DC2.8~3.5	3.1		
<input checked="" type="checkbox"/> 周辺の清掃を実施

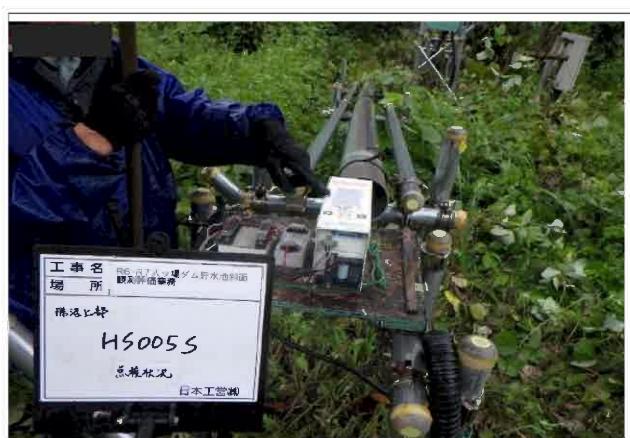
点検項目	点検内容	判定基準	結果	改善事項など
設置状態	保護箱の状態	保護箱に破損や腐食がないこと 小動物の巣などがないこと	良 注意	・保護箱に小動物のかじった跡あり
	伸縮計本体の取付状態	取付台に腐食や破損がないこと 取付台にしっかり固定されていること	良 良	
	インバー線の設置状態	保護箱や塩ビ管に接触していないこと 錆や傷がないこと	良 良	
	取付台設置杭	杭に腐食や破損・ぐらつきがないこと	良	
	移動杭の状態	杭に腐食や破損・ぐらつきがないこと	良	
	塩ビ管の状態	塩ビ管が破損したり外れていないこと 支持杭にしっかり固定されていること	良 良	
	付属機器の状態	支持杭に腐食や破損・ぐらつきがないこと	良	
	ケーブル	本体に破損など異常がないこと 接続端子台に錆びがないこと	良 良	
	外装の状態	ケーブルの外装に損傷がないこと 接続部に異常がないこと	良 良	
グラフ付伸縮計	監視局PCと通信ができること		良	
	液晶表示部に異常がなく、表示が目視できること		良	
	液晶表示部で各種設定情報が確認でき、設定値(センサー情報)に変更がないこと		良	
	通信ポートコネクタに錆びや水濡れの形跡がなく、接続ケーブルの状態が良好なこと		良	
	外部電源と電池の電圧測定、測定値が基準値内のこと		良	
	メイン電池を外した時サブ電池に切替ること		良	
	外観、形状に錆び・ヘコミ・ヒビ割れ・水濡れの形跡のないこと		良	
その他	接続端子台や電池ホルダーに錆びや水濡れの形跡のないこと		良	
	周辺の状態など	ごみなどが散乱していないこと 雑草が繁茂していないこと	良 良

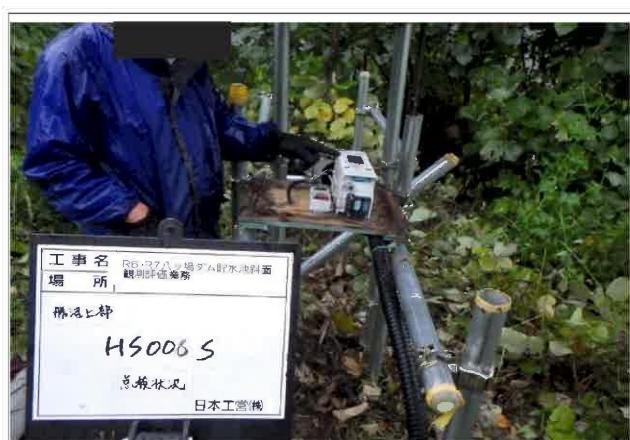
点検項目	点検内容	判定基準	結果	改善事項など
設置状態	保護箱の状態	保護箱に破損や腐食がないこと 小動物の巣などがないこと	注意 良	・保護箱のロック金具(左右2個)がない
	伸縮計本体の取付状態	取付台に腐食や破損がないこと 取付台にしっかり固定されていること	良 良	
	インバー線の設置状態	保護箱や塩ビ管に接触していないこと 錆や傷がないこと	良 良	
	取付台設置杭	杭に腐食や破損・ぐらつきがないこと	良	
	移動杭の状態	杭に腐食や破損・ぐらつきがないこと	良	
	塩ビ管の状態	塩ビ管が破損したり外れていないこと 支持杭にしっかり固定されていること	良 良	
	付属機器の状態	支持杭に腐食や破損・ぐらつきがないこと	良	
	ケーブル	本体に破損など異常がないこと 接続端子台に錆びがないこと	良 良	
	外装の状態	ケーブルの外装に損傷がないこと 接続部に異常がないこと	良 良	
グラフ付伸縮計	監視局PCと通信ができること		良	
	液晶表示部に異常がなく、表示が目視できること		良	
	液晶表示部で各種設定情報が確認でき、設定値(センサー情報)に変更がないこと		良	
	通信ポートコネクタに錆びや水濡れの形跡がなく、接続ケーブルの状態が良好なこと		良	
	外部電源と電池の電圧測定、測定値が基準値内のこと		良	
	メイン電池を外した時サブ電池に切替ること		良	
	外観、形状に錆び・ヘコミ・ヒビ割れ・水濡れの形跡のないこと		良	
その他	接続端子台や電池ホルダーに錆びや水濡れの形跡のないこと		良	
	周辺の状態など	ごみなどが散乱していないこと 雑草が繁茂していないこと	良 良	
				☑ 周辺の清掃を実施
				電圧測定結果
				測定箇所 判定基準(V) 測定値(V) 外部電源装置入力電圧 DC5.0~15.0 12.86 メイン電池(入力)電圧 DC2.8~3.5 3.00 サブ電池電圧 DC2.8~3.5 3.20

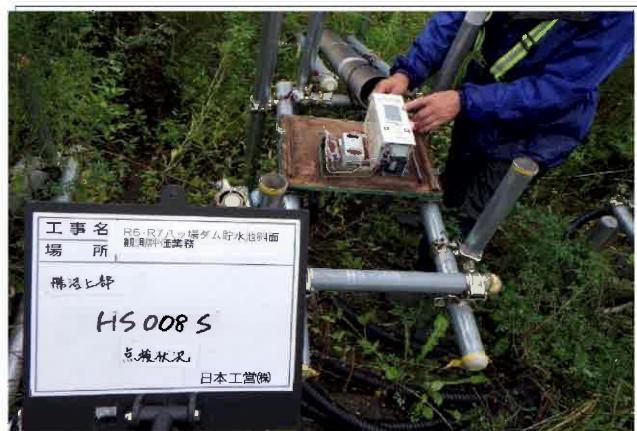
点検項目	点検内容	判定基準	結果	改善事項など
設置状態	保護箱の状態	保護箱に破損や腐食がないこと 小動物の巣などがないこと	注意 良	・金具破損
	伸縮計本体の取付状態	取付台に腐食や破損がないこと 取付台にしっかり固定されていること	良 良	
	インバー線の設置状態	保護箱や塩ビ管に接触していないこと 錆や傷がないこと	良 良	
	取付台設置杭	杭に腐食や破損・ぐらつきがないこと	良	
	移動杭の状態	杭に腐食や破損・ぐらつきがないこと	良	
	塩ビ管の状態	塩ビ管が破損したり外れていないこと 支持杭にしっかり固定されていること	良 良	
	付属機器の状態	支持杭に腐食や破損・ぐらつきがないこと	良	
	ケーブル	本体に破損など異常がないこと 接続端子台に錆びがないこと	良 良	
	外装の状態	ケーブルの外装に損傷がないこと 接続部に異常がないこと	良 良	
グラフ付伸縮計	監視局PCと通信ができること		良	
	液晶表示部に異常がなく、表示が目視できること		良	
	液晶表示部で各種設定情報が確認でき、設定値(センサー情報)に変更がないこと		良	
	通信ポートコネクタに錆びや水濡れの形跡がなく、接続ケーブルの状態が良好なこと		良	
	外部電源と電池の電圧測定、測定値が基準値内のこと		良	
	メイン電池を外した時サブ電池に切替ること		良	
	外観、形状に錆び・ヘコミ・ヒビ割れ・水濡れの形跡のないこと		良	
その他	接続端子台や電池ホルダーに錆びや水濡れの形跡のないこと		良	
	周辺の状態など	ごみなどが散乱していないこと 雑草が繁茂していないこと	良 良	<input checked="" type="checkbox"/> 周辺の清掃を実施

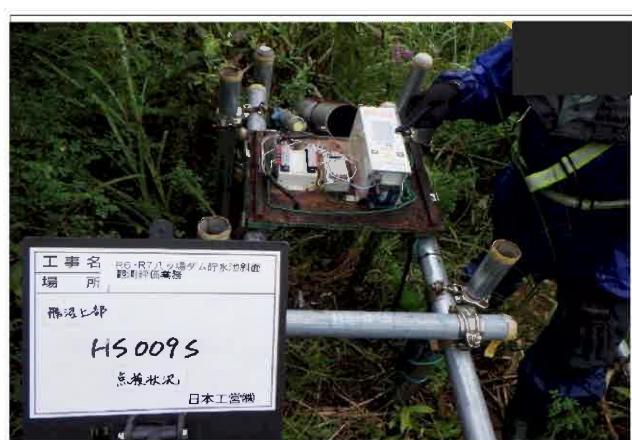
点検項目	点検内容	判定基準	結果	改善事項など
設置状態	保護箱の状態	保護箱に破損や腐食がないこと 小動物の巣などがないこと	不良 良	保護箱の側面が腐食で蝶番のネジが取れる
	伸縮計本体の取付状態	取付台に腐食や破損がないこと 取付台にしっかりと固定されていること	良 良	
	インバー線の設置状態	保護箱や塩ビ管に接触していないこと 錆や傷がないこと	良 良	
	取付台設置杭	杭に腐食や破損・ぐらつきがないこと	良	
	移動杭の状態	杭に腐食や破損・ぐらつきがないこと	良	
	塩ビ管の状態	塩ビ管が破損したり外れていないこと 支持杭にしっかりと固定されていること	良 良	
	付属機器の状態	支持杭に腐食や破損・ぐらつきがないこと	良	
	ケーブル	本体に破損など異常がないこと 接続端子台に錆びがないこと	良 良	
	外装の状態	ケーブルの外装に損傷がないこと 接続部に異常がないこと	良 良	
グラフ付伸縮計	監視局PCと通信ができること		良	
	液晶表示部に異常がなく、表示が目視できること		良	
	液晶表示部で各種設定情報が確認でき、設定値(センサー情報)に変更がないこと		良	
	通信ポートコネクタに錆びや水濡れの形跡がなく、接続ケーブルの状態が良好なこと		良	
	外部電源と電池の電圧測定、測定値が基準値内のこと		良	
	メイン電池を外した時サブ電池に切替ること		良	
	外観、形状に錆び・ヘコミ・ヒビ割れ・水濡れの形跡のないこと		良	
その他	接続端子台や電池ホルダーに錆びや水濡れの形跡のないこと		良	
	周辺の状態など	ごみなどが散乱していないこと 雑草が繁茂していないこと	良 良	
電圧測定結果				
測定箇所	判定基準(V)	測定値(V)		
外部電源装置入力電圧	DC5.0~15.0	13.97		
メイン電池(入力)電圧	DC2.8~3.5	2.9		
サブ電池電圧	DC2.8~3.5	3.1		
<input checked="" type="checkbox"/> 周辺の清掃を実施

- 保護箱の側板の腐食が進行している、保護箱交換を推奨

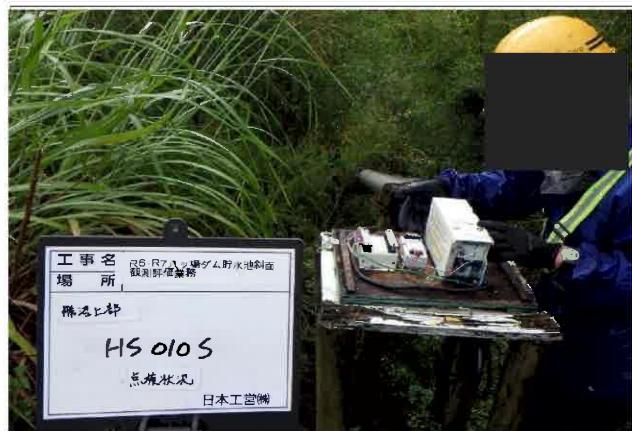
点検項目	点検内容	判定基準	結果	改善事項など
設置状態	保護箱の状態	保護箱に破損や腐食がないこと 小動物の巣などがないこと	注意 良	・保護箱と設置台に腐食や破損がある
	伸縮計本体の取付状態	取付台に腐食や破損がないこと 取付台にしっかりと固定されていること	注意 良	
	インバー線の設置状態	保護箱や塩ビ管に接触していないこと 錆や傷がないこと	良 良	
	取付台設置杭	杭に腐食や破損・ぐらつきがないこと	良	
	移動杭の状態	杭に腐食や破損・ぐらつきがないこと	良	
	塩ビ管の状態	塩ビ管が破損したり外れていないこと 支持杭にしっかりと固定されていること	良 良	
	付属機器の状態	支持杭に腐食や破損・ぐらつきがないこと	良	
	ケーブル	本体に破損など異常がないこと 接続端子台に錆びがないこと	良 良	
	外装の状態	ケーブルの外装に損傷がないこと 接続部に異常がないこと	良 良	
グラフ付伸縮計	監視局PCと通信ができること		良	
	液晶表示部に異常がなく、表示が目視できること		良	
	液晶表示部で各種設定情報が確認でき、設定値(センサー情報)に変更がないこと		良	
	通信ポートコネクタに錆びや水濡れの形跡がなく、接続ケーブルの状態が良好なこと		良	
	外部電源と電池の電圧測定、測定値が基準値内のこと		良	
	メイン電池を外した時サブ電池に切替ること		良	
	外観、形状に錆び・ヘコミ・ヒビ割れ・水濡れの形跡のないこと		良	
その他	接続端子台や電池ホルダーに錆びや水濡れの形跡のないこと		良	
	周辺の状態など	ごみなどが散乱していないこと 雑草が繁茂していないこと	良 良	
				☑ 周辺の清掃を実施
電圧測定結果				
測定箇所	判定基準(V)	測定値(V)		
外部電源装置入力電圧	DC5.0~15.0	13.97		
メイン電池(入力)電圧	DC2.8~3.5	3.0		
サブ電池電圧	DC2.8~3.5	3.1

- 保護箱と設置台に腐食や破損がある、再設置を推奨。

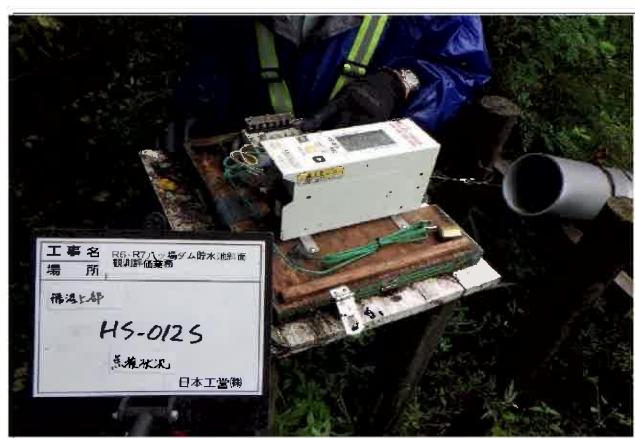
点検項目	点検内容	判定基準	結果	改善事項など
設置状態	保護箱の状態	保護箱に破損や腐食がないこと 小動物の巣などがないこと	良	
	伸縮計本体の取付状態	取付台に腐食や破損がないこと 取付台にしっかりと固定されていること	良	
	インバー線の設置状態	保護箱や塩ビ管に接触していないこと 錆や傷がないこと	良	
	取付台設置杭	杭に腐食や破損・ぐらつきがないこと	良	
	移動杭の状態	杭に腐食や破損・ぐらつきがないこと	不良	・塩ビ管に接触している
	塩ビ管の状態	塩ビ管が破損したり外れていないこと 支持杭にしっかりと固定されていること	良	
	付属機器の状態	支持杭に腐食や破損・ぐらつきがないこと	良	
	ケーブル	本体に破損など異常がないこと 接続端子台に錆びがないこと	良	
	外装の状態	ケーブルの外装に損傷がないこと 接続部に異常がないこと	良	
グラフ付伸縮計	監視局PCと通信ができること		良	
	液晶表示部に異常がなく、表示が目視できること		良	
	液晶表示部で各種設定情報が確認でき、設定値(センサー情報)に変更がないこと		良	
	通信ポートコネクタに錆びや水濡れの形跡がなく、接続ケーブルの状態が良好なこと		良	
	外部電源と電池の電圧測定、測定値が基準値内のこと		良	
	メイン電池を外した時サブ電池に切替ること		良	
	外観、形状に錆び・ヘコミ・ヒビ割れ・水濡れの形跡のないこと		良	
その他	接続端子台や電池ホルダーに錆びや水濡れの形跡のないこと		良	
	周辺の状態など	ごみなどが散乱していないこと 雑草が繁茂していないこと	良	
				<input checked="" type="checkbox"/> 周辺の清掃を実施

・塩ビ管が下方にズレて移動杭と接触している、塩ビ管の再設置を推奨。

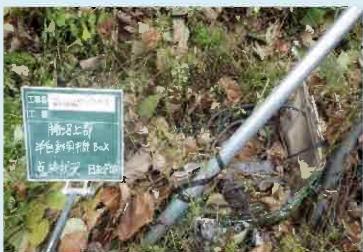
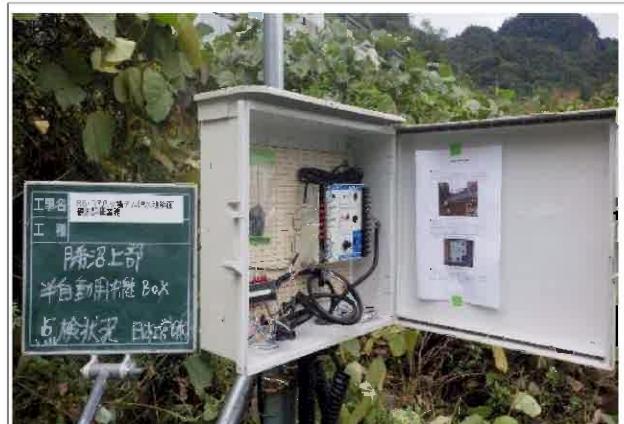
バッテリーボックスが硬化・破損、ビニールカバーの破れあり。

正常に稼働している
バッテリーボックスが硬化・破損。

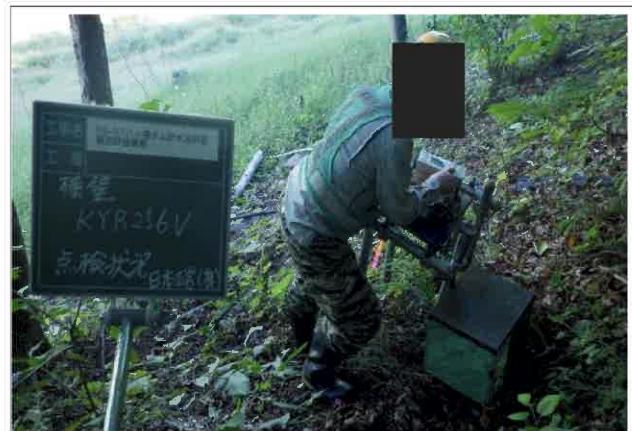
保護箱の留め金具が破損している

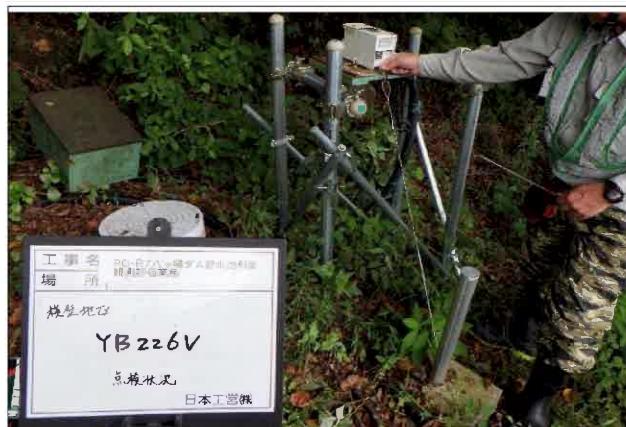
- 計器収納箱に、動物にかじられた跡がある。跡は2020年から認められている。計測への影響はない。収納箱の劣化等に注意し、経過観察する。
- 止め金具の1個がネジが抜けあり

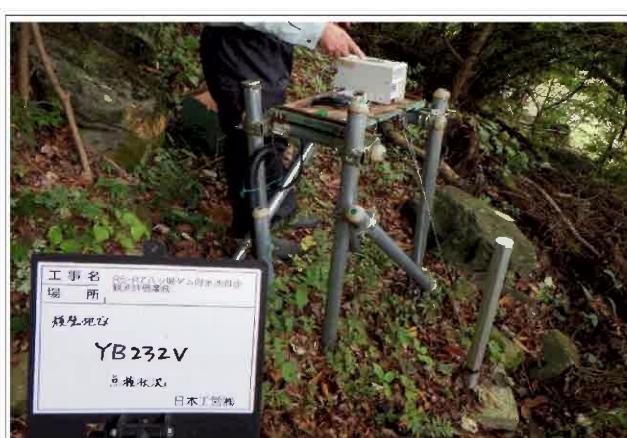
計器収納箱に、動物にかじられた跡がある。跡は2020年から認められている。計測への影響はない。収納箱の劣化等に注意し、経過観察する。

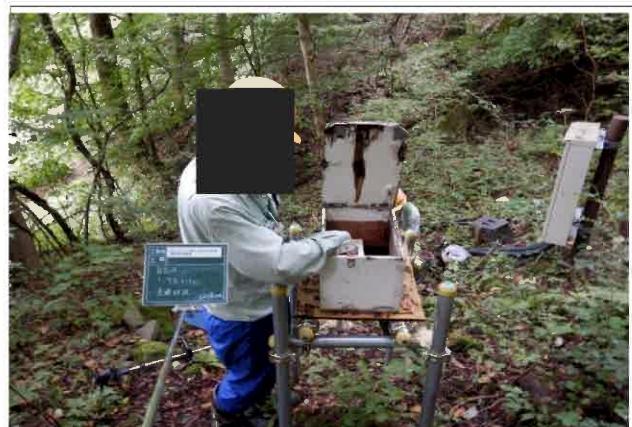
- 保護箱と取付台に腐食が進行。保護箱と取付台の交換が必要。
