## 2021年 ハッ場ダム現地調査

### 情報公開により、入手した資料

## 現地調査

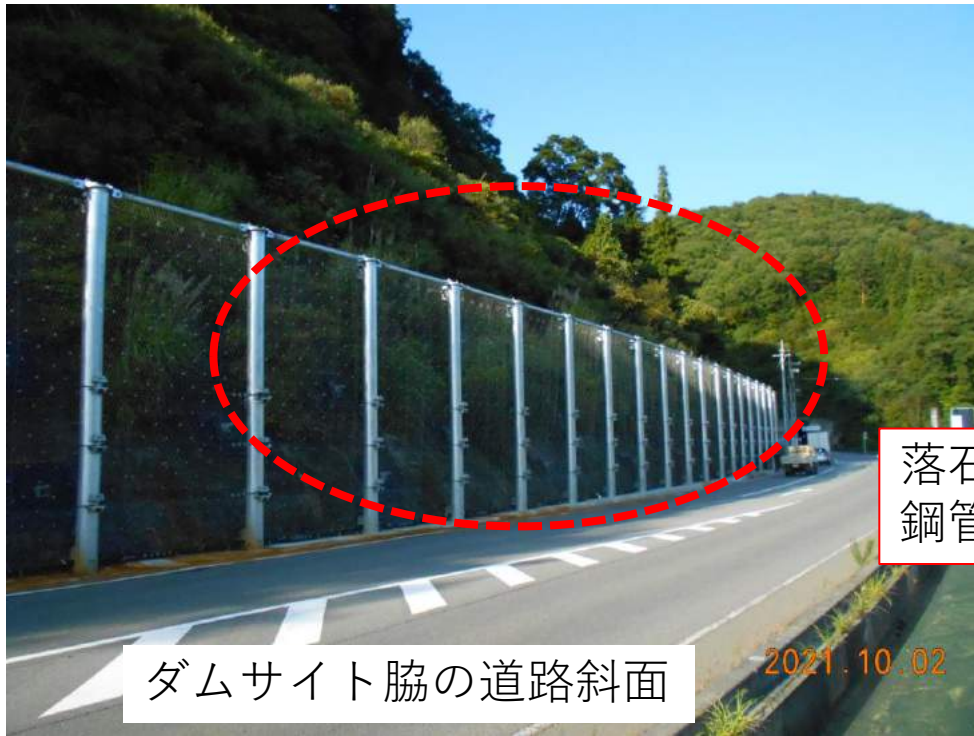
ダムサイト脇の道路斜面

落石防護も兼ねた  
鋼管杭によるすべり抑止

地山岩盤の風化変質により、岩石が軟化し、  
斜面崩壊の恐れ

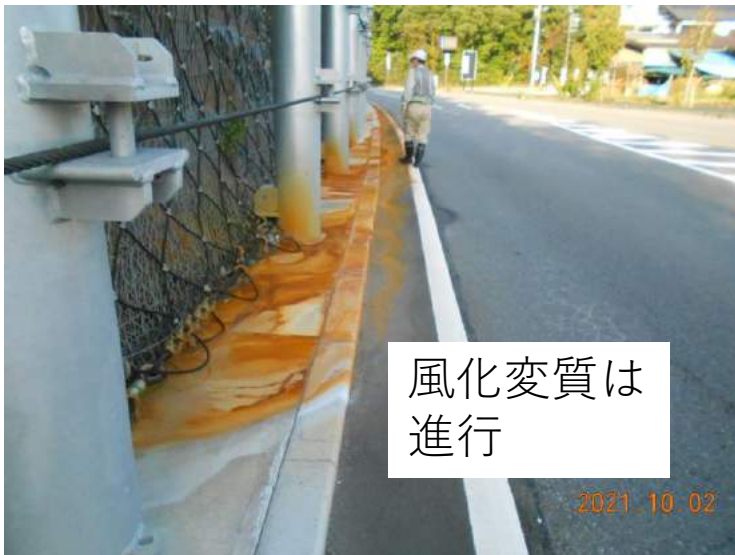
風化変質は  
進行

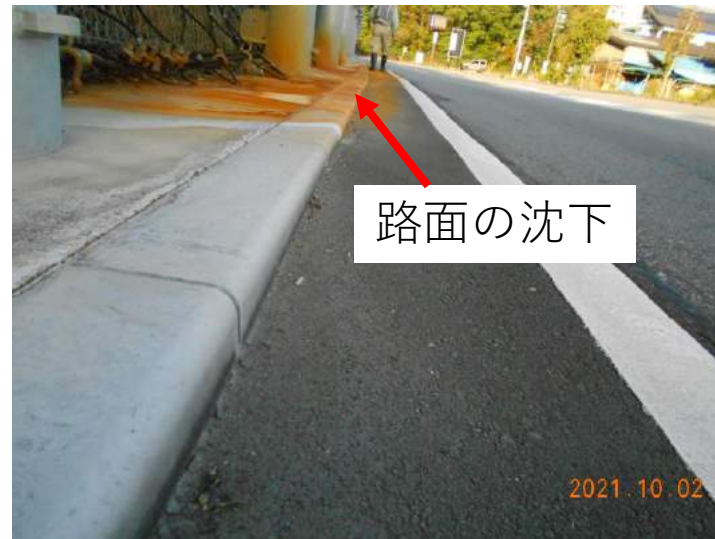
路面の沈下

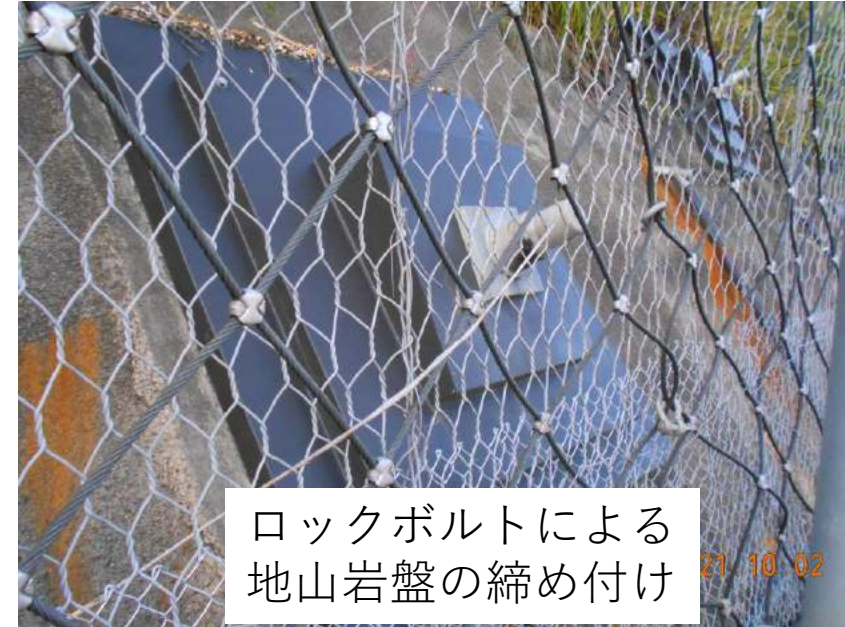
ロックボルトによる  
地山岩盤の締め付け

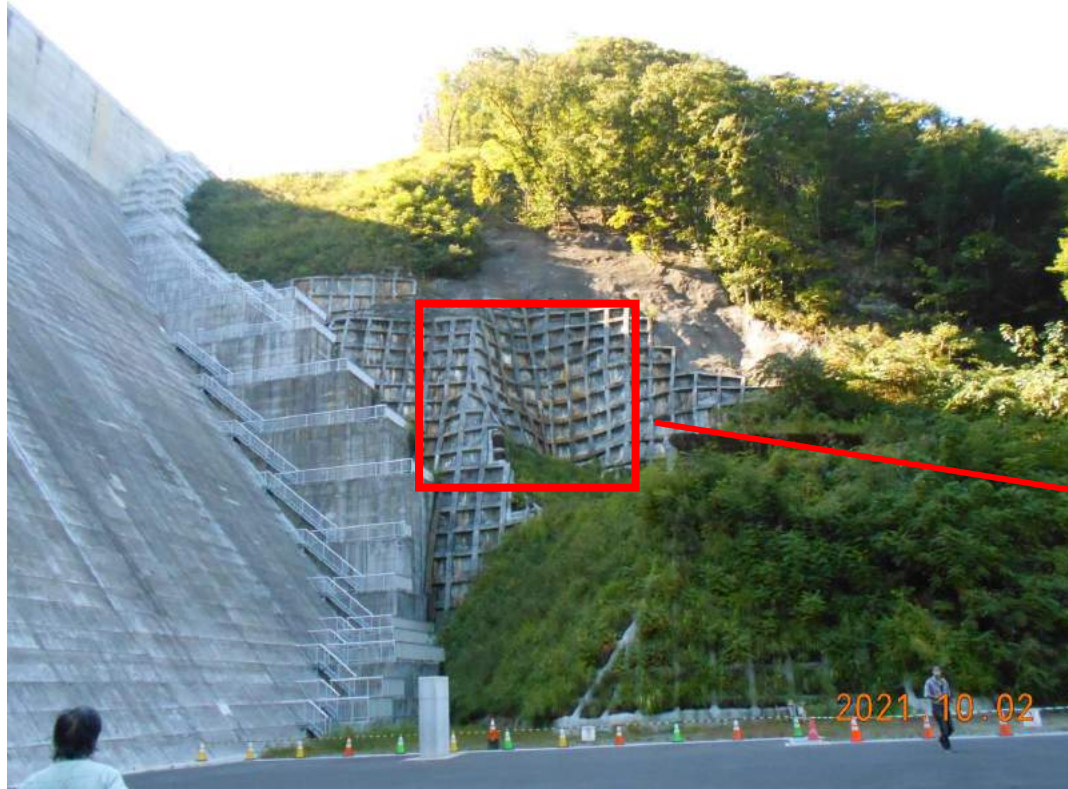
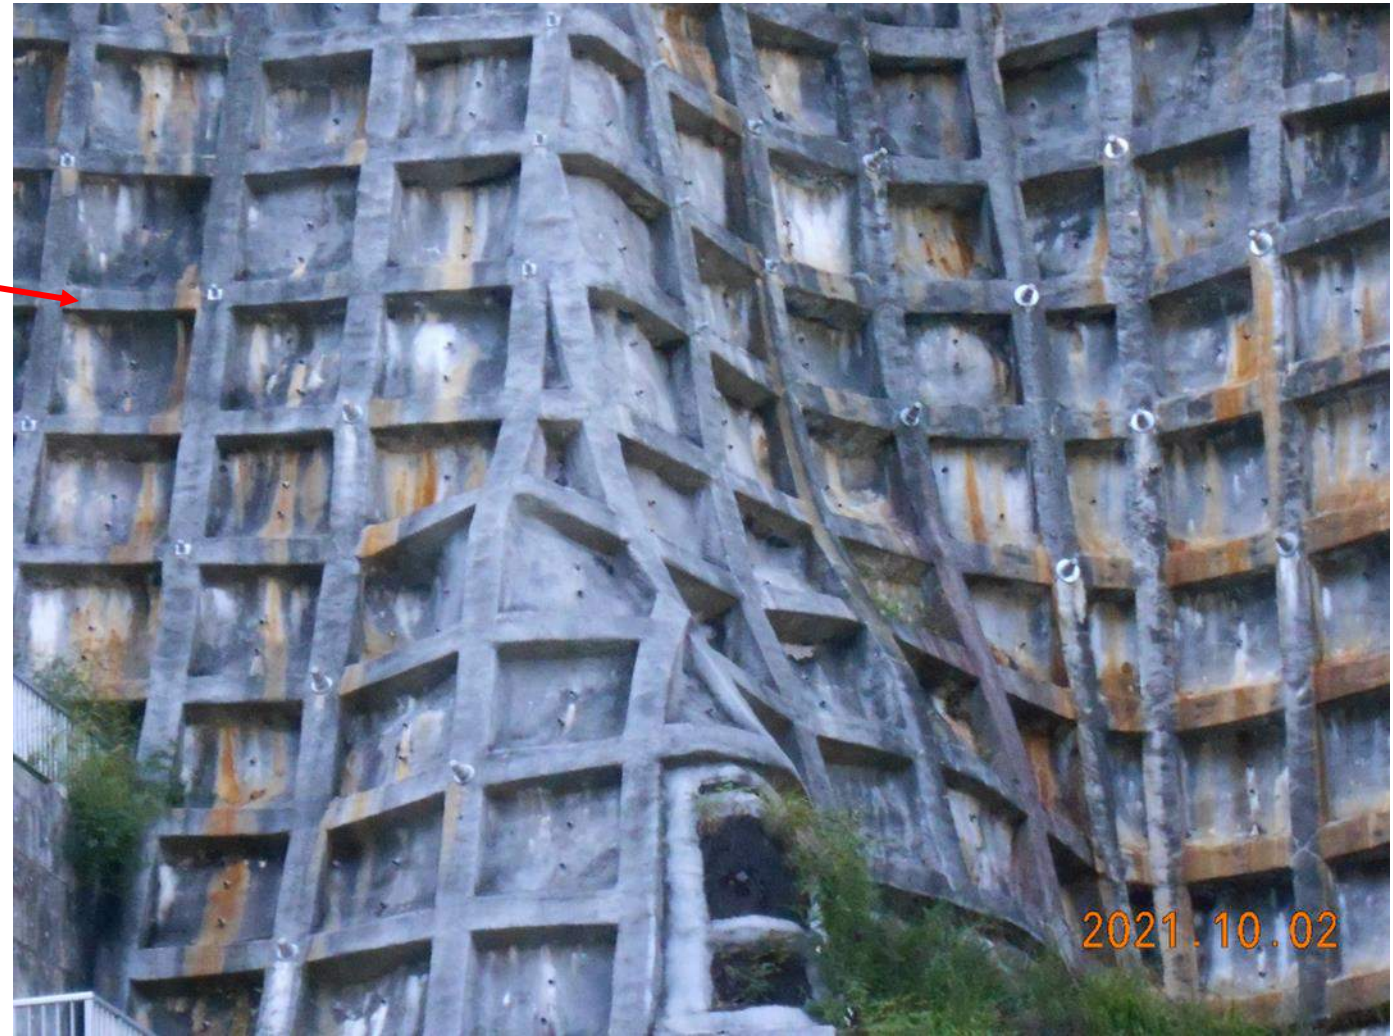
ダム左岸側  
法枠工に早くも赤さびの拡大

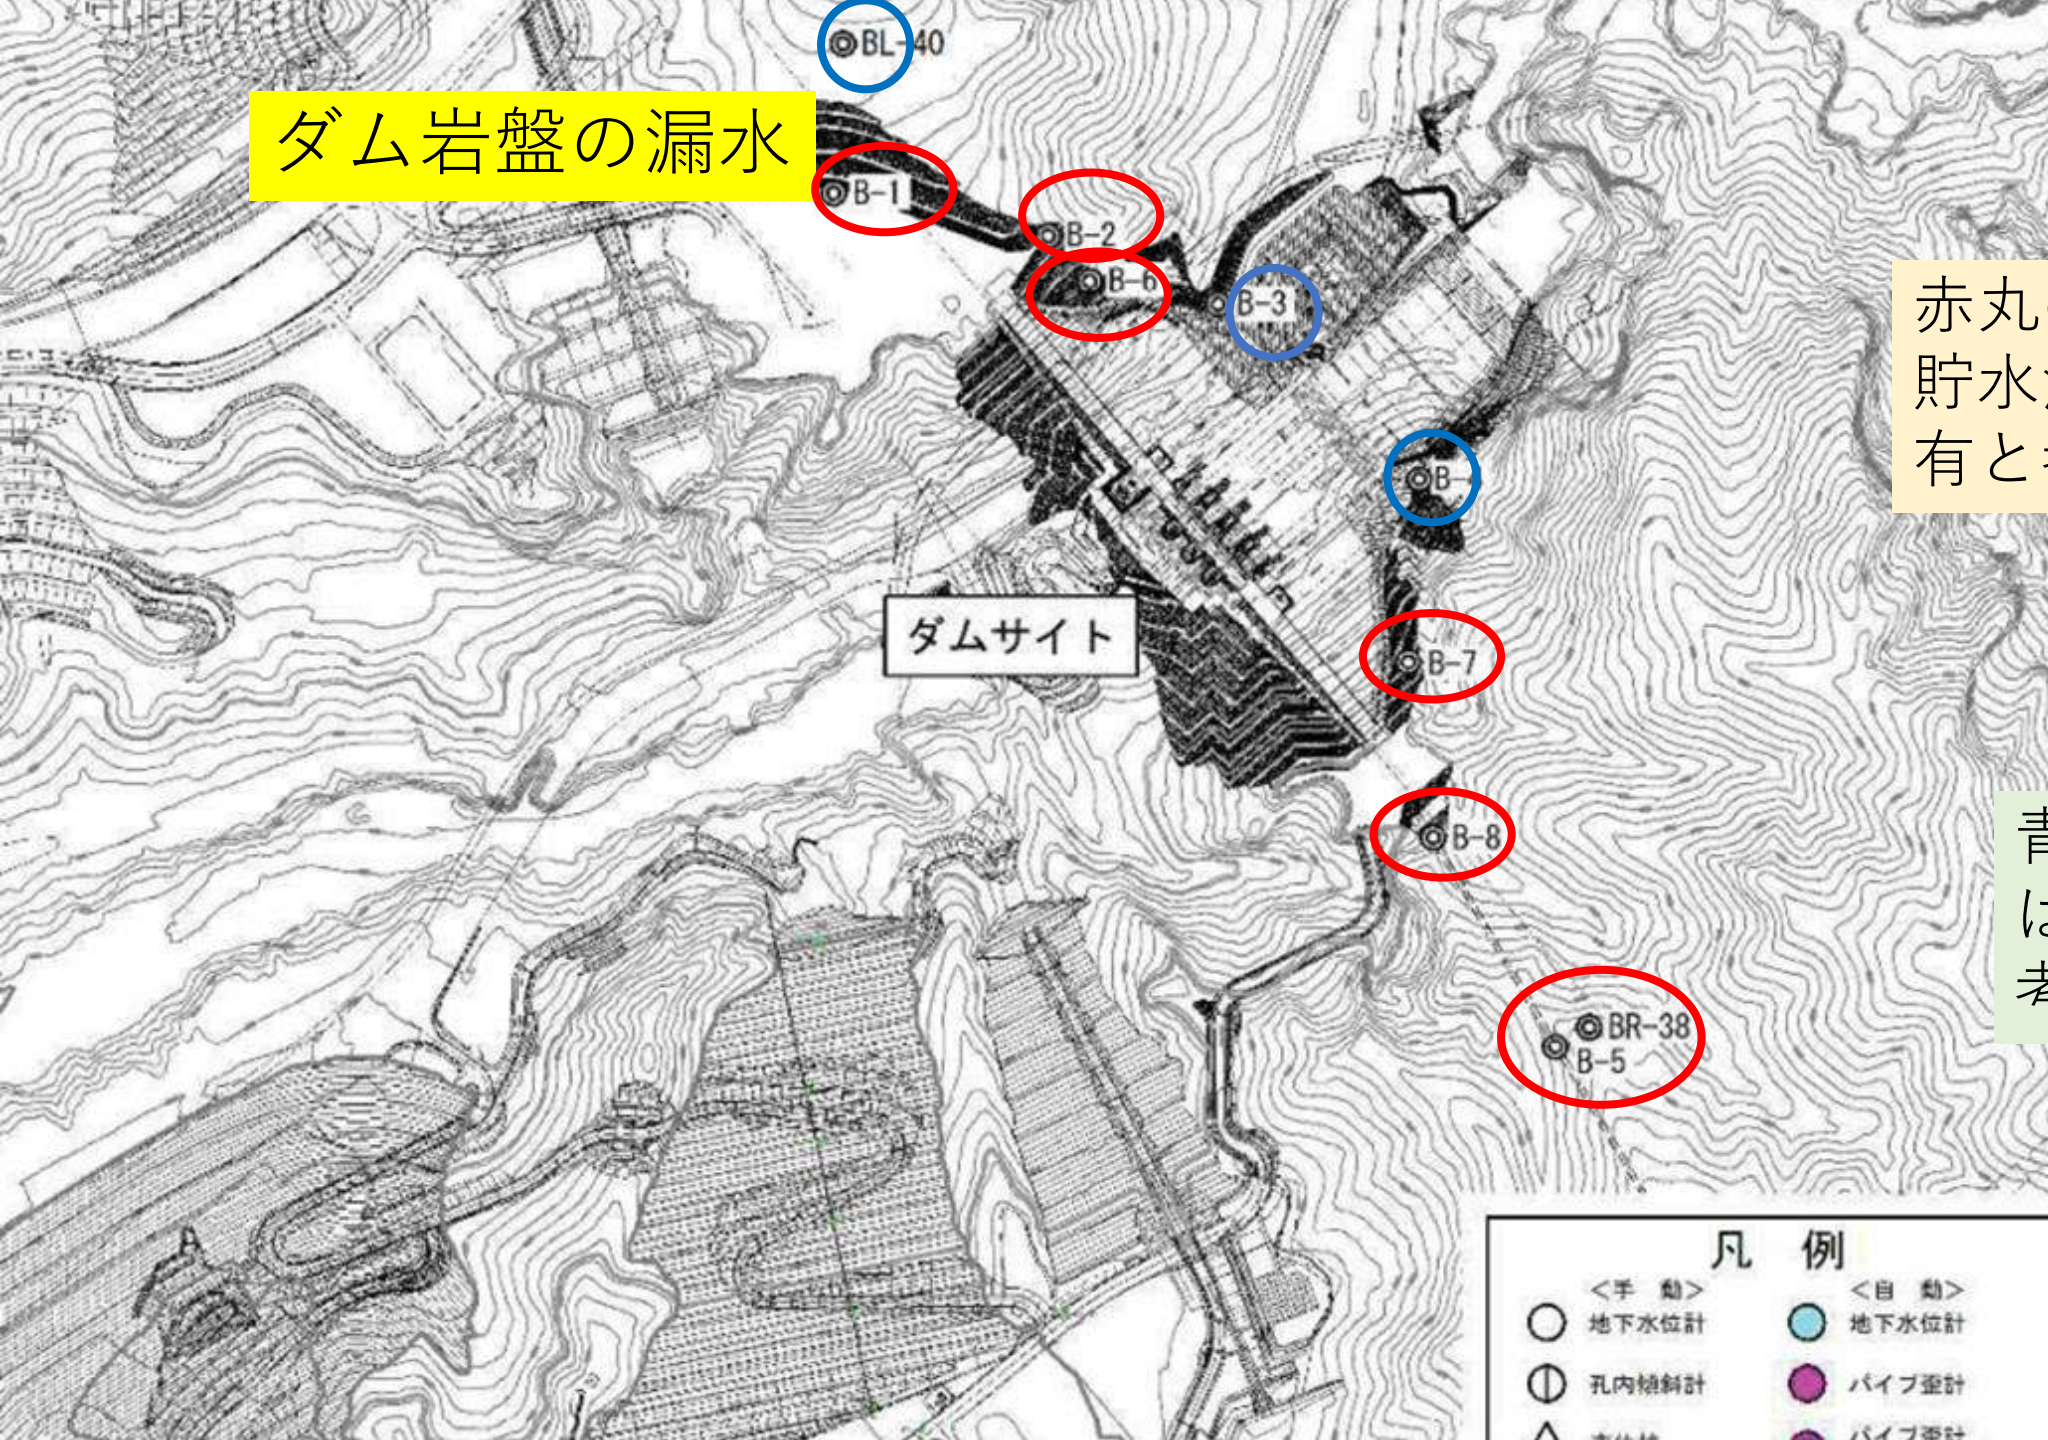
## ダム岩盤の漏水

赤丸の観測地点は  
貯水池からの漏水  
有と考えられる

青丸の観測地点  
は、漏水無しと  
考えられる

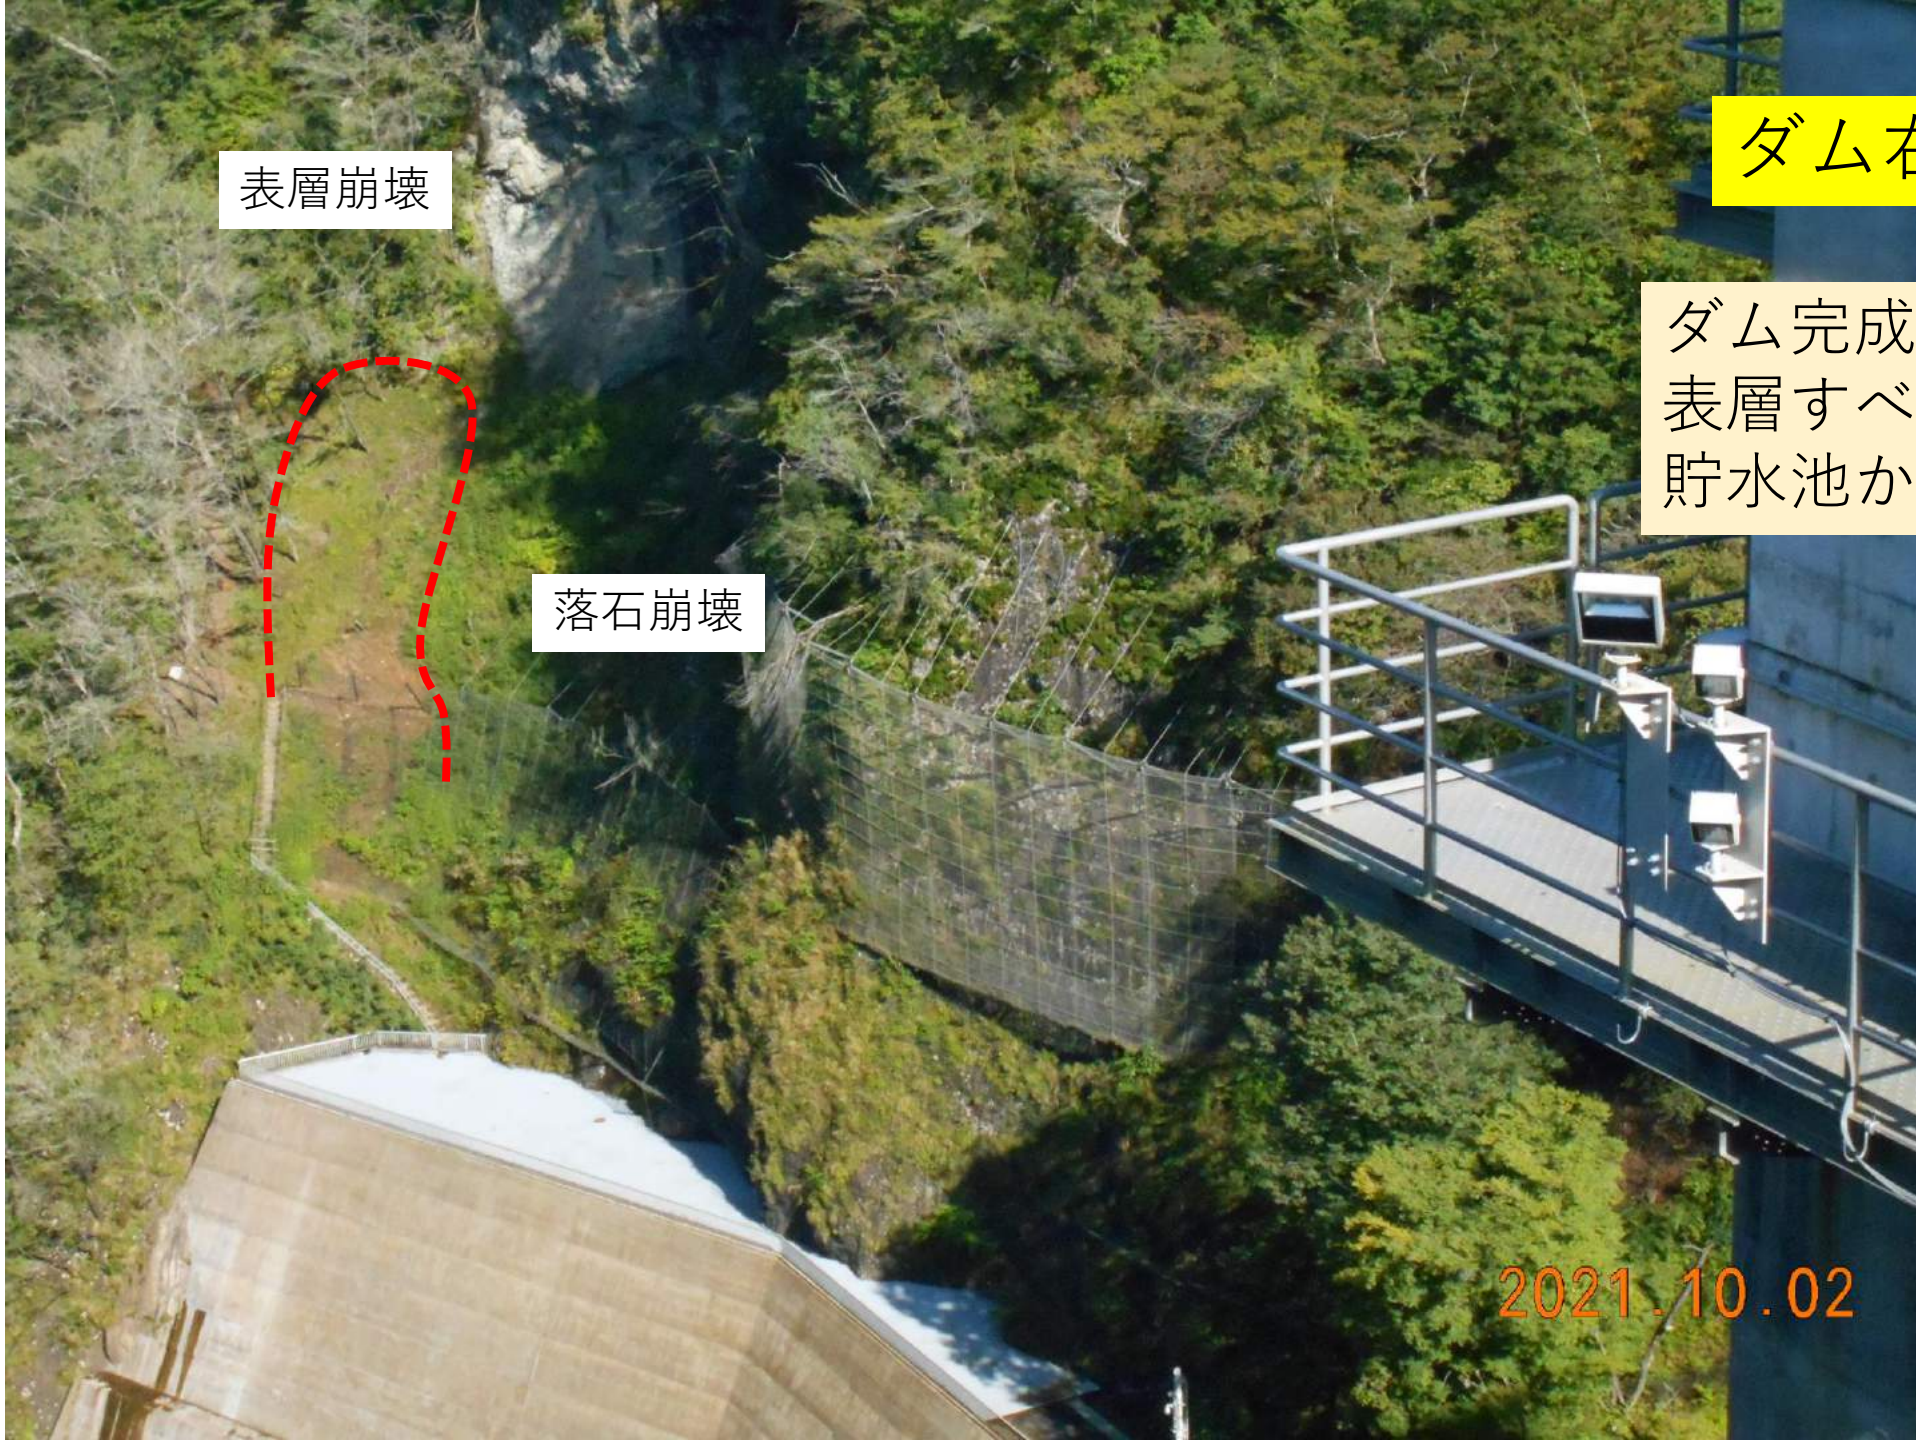
## ダム右岸側斜面

ダム完成後に起きた  
表層すべり、落石崩壊は  
貯水池からの漏水が原因？

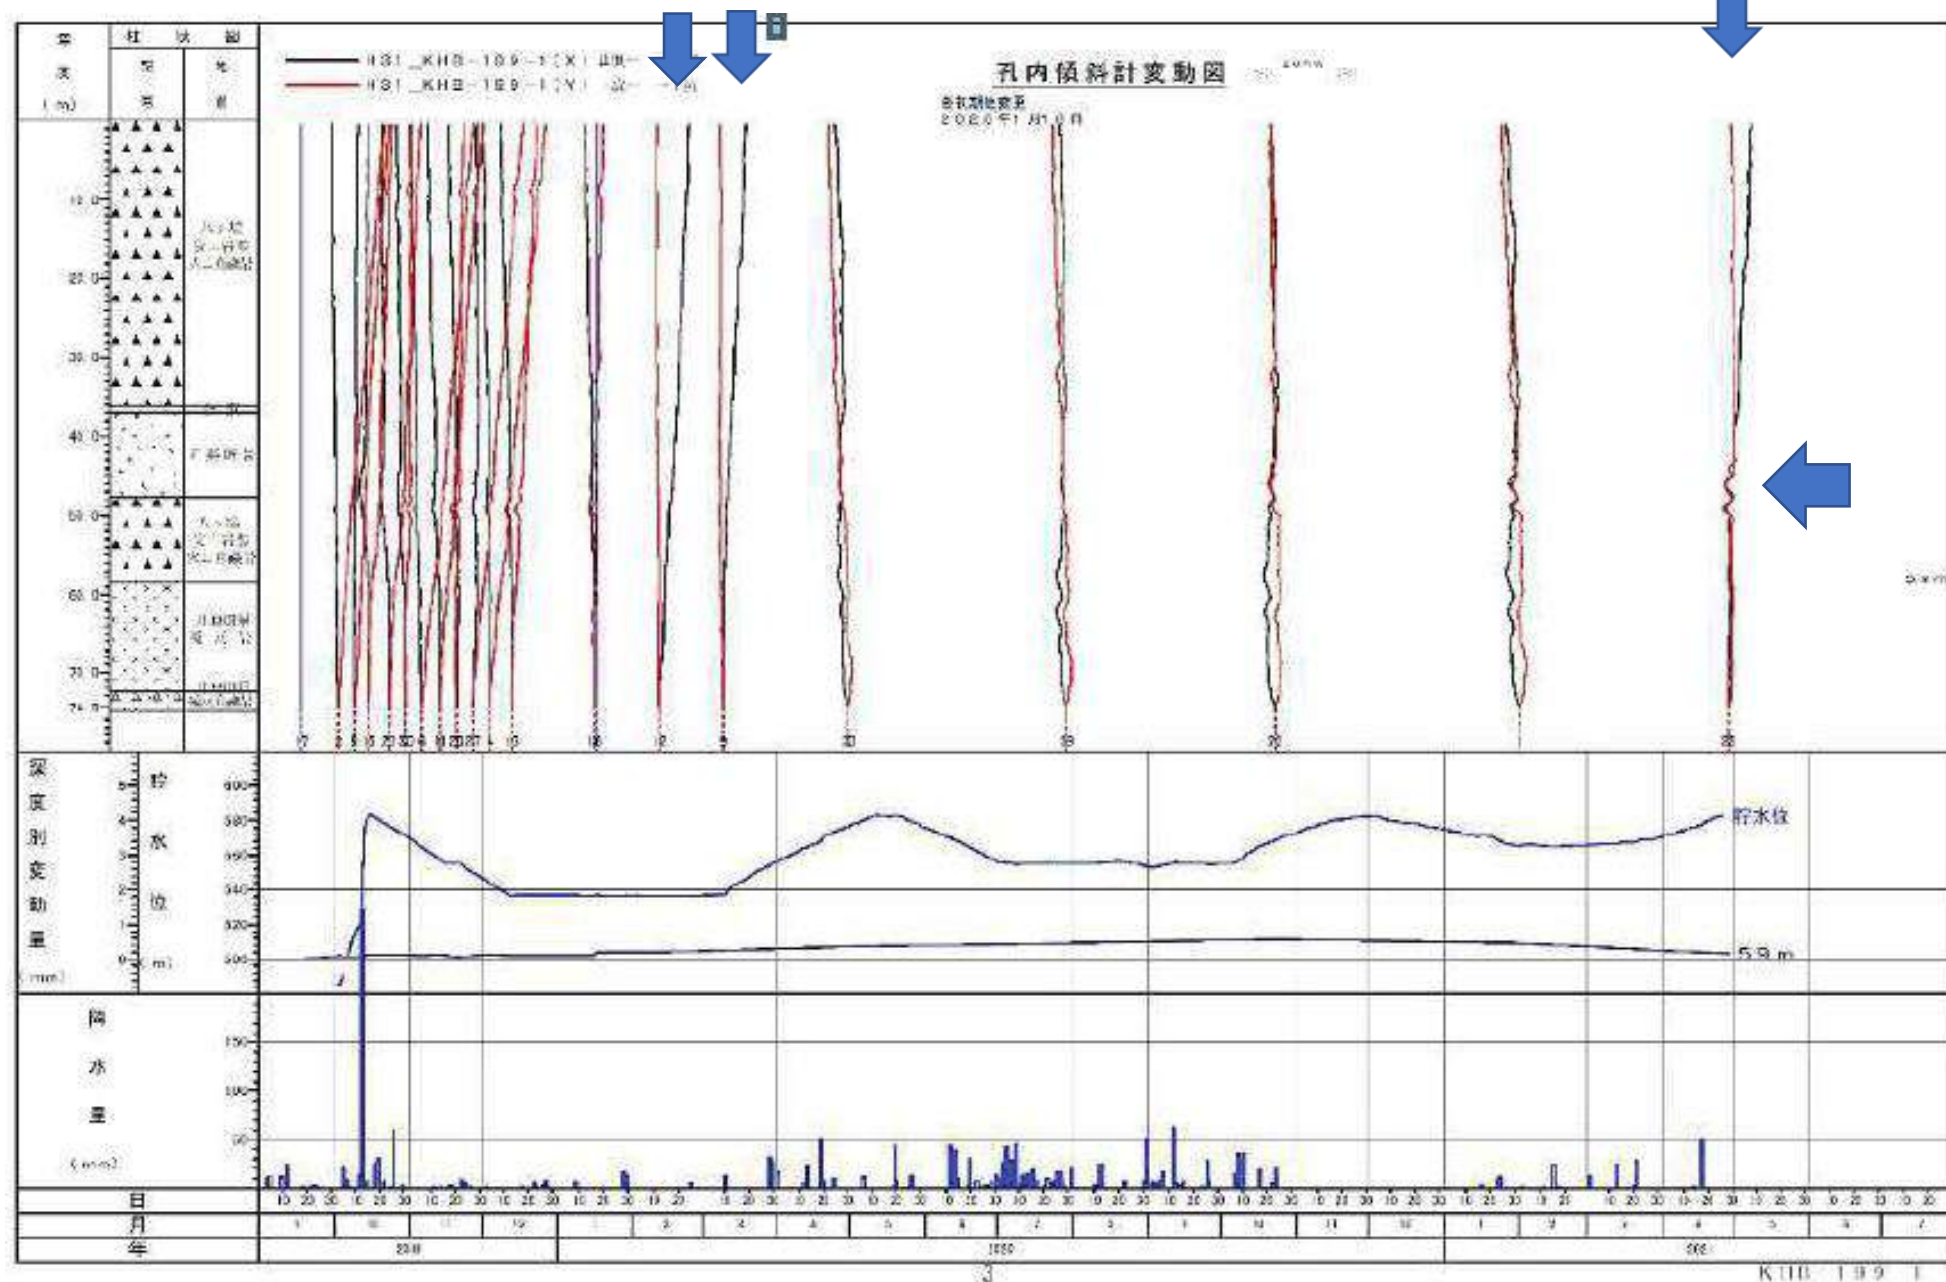
図 4-5 KHB-199-1 孔 孔内傾斜計変動図

| 種別 | 地区 | 測線 | 計器種 | 計器番号 | 孔口標高<br>(m) | 観測結果 | | | | | | | | | | | | 観測結果<br>コメント | |
|---|---|---|---|---|---|---|---|---|---|---|---|---|---|---|---|---|---|---|---|
| 地すべり | 二社平地区 | L8 | 孔内傾斜計 | KHB-199-1 | 588.58 | ○ | - | - | ○ | - | - | ○ | - | - | ○ | - | - | ・ 明瞭な変位は認められない。<br>・ 2020年4月以降、観測孔が水没しているため、観測を中止している。<br>・ 同地すべりブロック内に設置されているパイプ歪計により監視を継続している。これらの計器に変位は認められない。 | |

観測孔は水没、パイプ歪計には変位は見られない

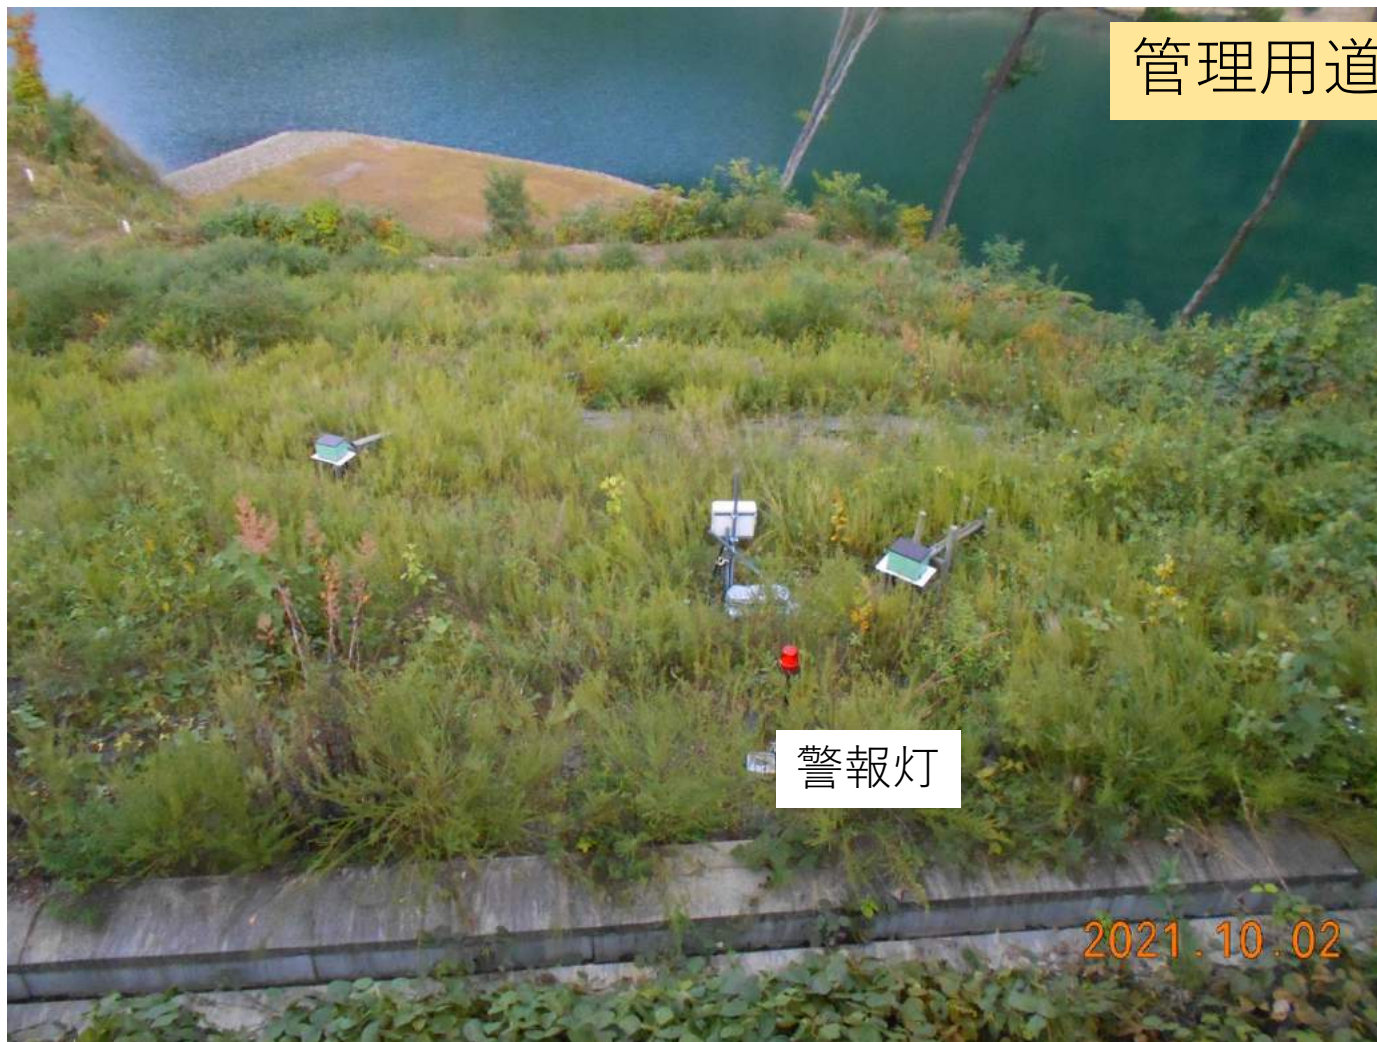
## 管理用道路 勝沼地区の西よりの地点

計測器と警報灯、地面を覆うビニールシートが設置されている。  
ここで地すべりが生じた？

地すべり計が新たに設置されていた。  
赤いのは警報灯：（地すべりが一定規模変動すると、  
警報ランプが点滅する）  
警報灯が設置されているのはこの個所だけ

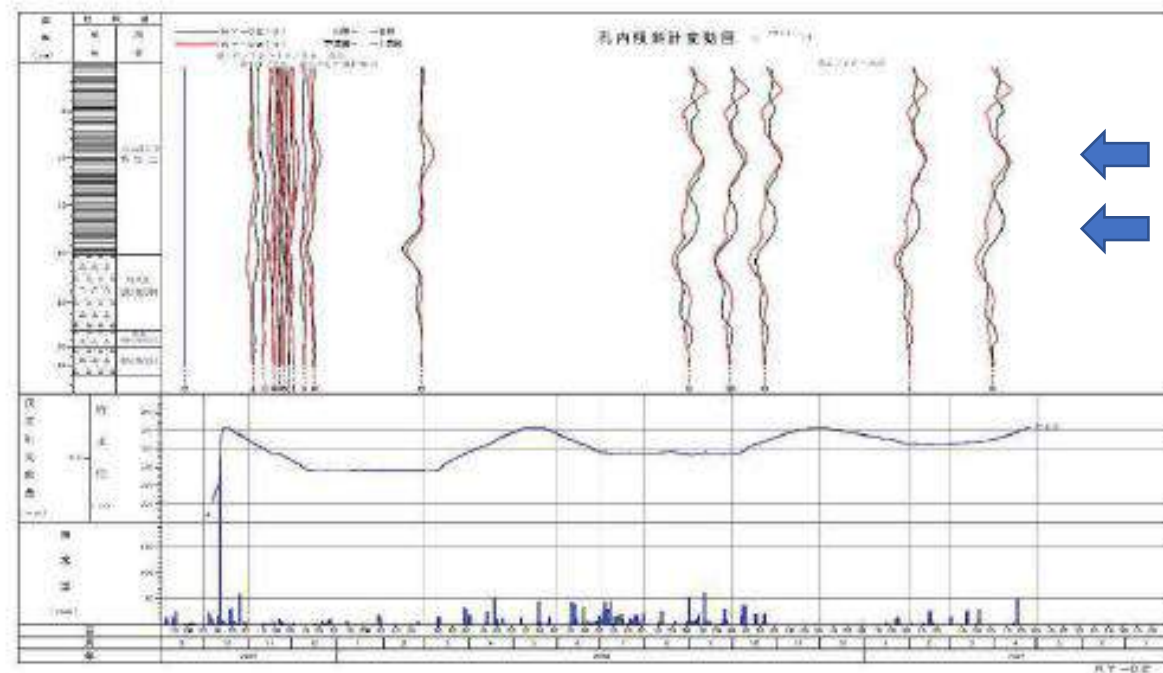
図 6.16 孔内傾斜計 KY-C2 変動図

| 種別 | 地区 | 測線 | 計器種 | 計器番号 | 孔口標高<br>(m) | 観測結果<br>コメント |
|---|---|---|---|---|---|---|
| | | | | KY-C2 | 574.55 | ・明確な変位は認められない。 |

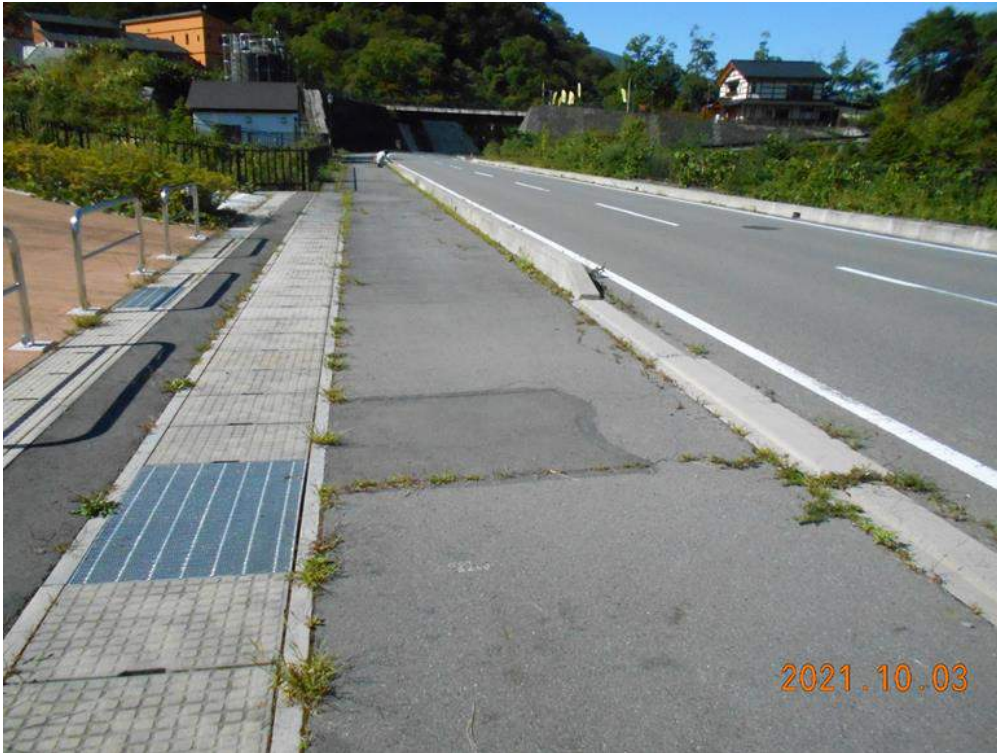
路面に新しい亀裂が見られた。  
ただし、地すべりと関係しているかどうかは  
現時点では不明

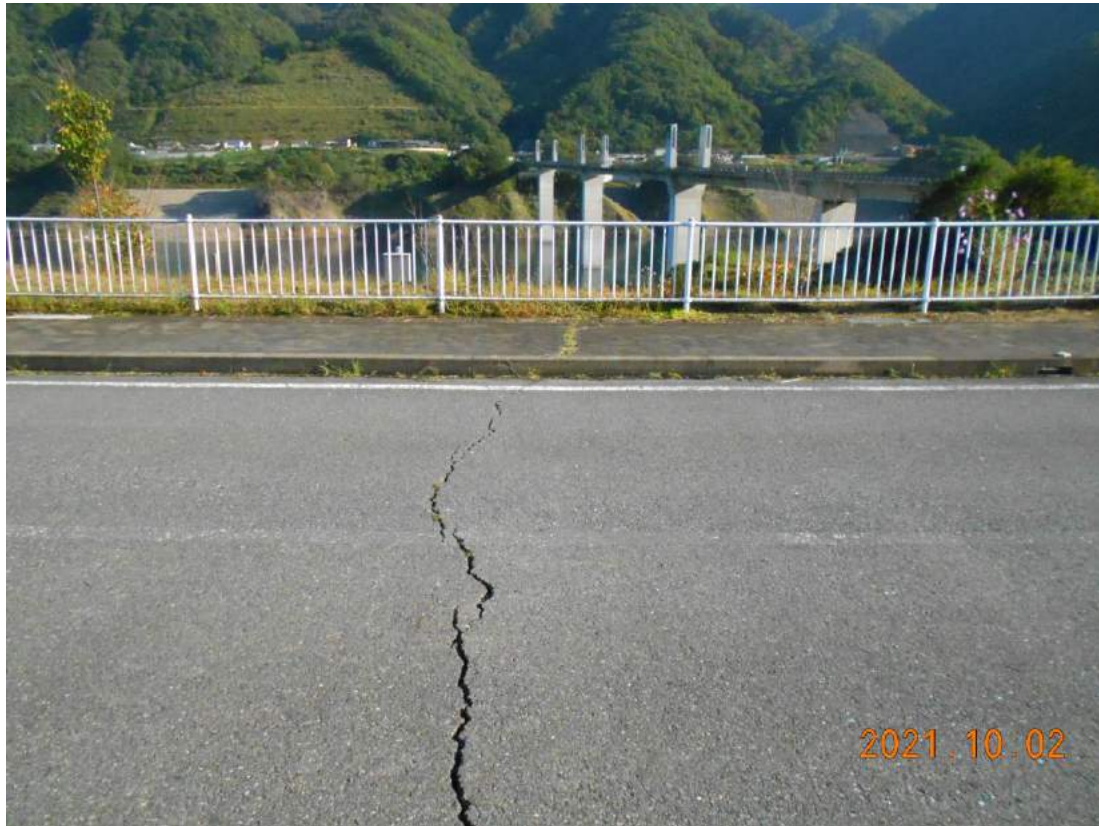
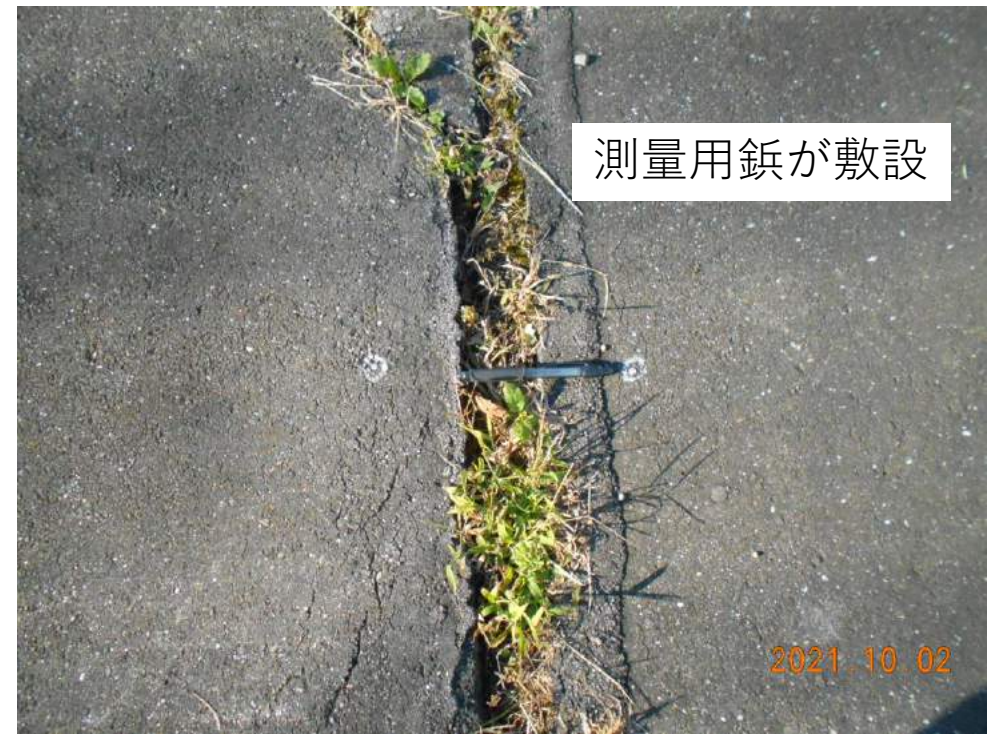
路面に亀裂、歩道と車道の舗装の間が広がっている。  
国交省も変状の観測を行っている（?）。
