H 27 源泉保護対策等検討業務
報告書

平成 29 年 3 月

公益財団法人中央温泉研究所

本業務は、川原湯温泉における元の湯源泉の保護対策について検討するものである。また、協議等に必要な資料を作成するものである。

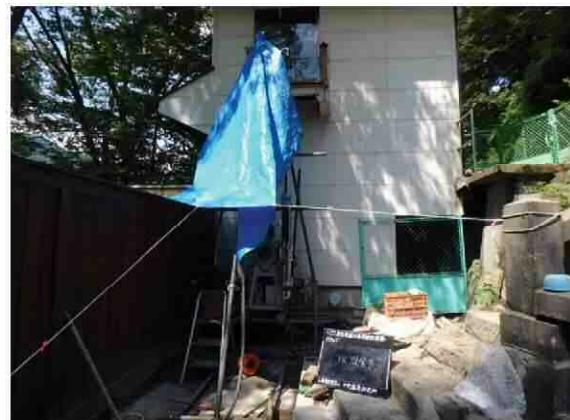
写真 2-2-1 27No. 1 孔の掘削

深度 6.00mまでの掘削で、基礎地盤としての強度が得られた。深度 0.3m まではコンクリート、0.3~0.8m の 50cm 間はシルト混じり砂礫、0.8~5.9m までは集塊岩、5.9m から孔底の深度 6.0m までは斜長斑岩となっている。深度 5.9m の集塊岩と斜長斑岩との接触部は密着しているが、集塊岩の部位に当たる深度 5.85m に 60° 傾斜の開孔亀裂が確認され、その亀裂から温泉が湧出した。

ケーシング管插入により、ケーシング管内部の地上 +0.53~0.67m の位置で静水位を形成した。これは、元の湯の温泉湧出レベルとほぼ同程度である。ポーリング孔からの温泉湧出によって、元の湯の温泉湧出状況は鋭敏に反応し、極めて短時間で元の湯からの温泉湧出は停止した。

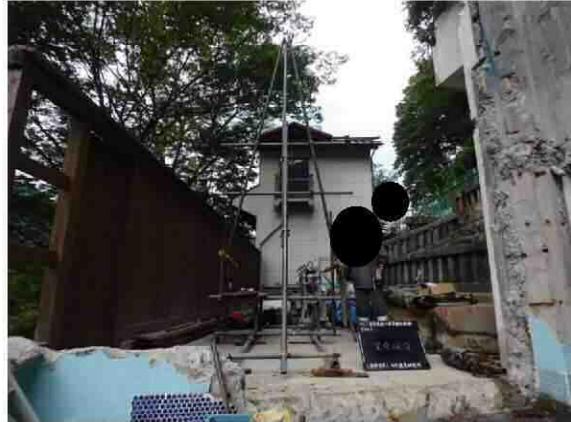
写真 2-2-2 27No. 2 孔の掘削

深度 5.04m までの掘削で、基礎地盤としての強度が得られた。深度 0.62m まではコンクリートとシルト、深度 3.68m までは集塊岩、孔底の深度 5.00m までは斜長斑岩となっている。深度 3.68m の集塊岩と斜長斑岩との接触部は 65° 傾斜で、凹凸が激しく、晶洞も認められ、温泉の湧出亀裂となっている。この孔では斜長斑岩を 1.36m くり抜いているが、斜長斑岩内部には亀裂が乏しい。

本掘削孔では 27No. 1 孔での経験を元に、温度が 50°C 程度に達したらすみやかにケーシング管を挿入し、温泉湧出に備えることにした。深度 3m までの掘削が完了した翌朝の作業前に、53.5°C の温度に達したことから、この日の掘進は行わず、ケーシング管の設置のみを実施した。その後、深度 4m まで掘削し、斜長斑岩に到達したところで温泉湧出を確認した。しかし、本孔ではケーシング管を挿入していたため、温泉水位は地盤高以上を維持していたことから、元の湯への影響はほとんど確認されなかった。このことから、さらに深度 5.04m まで掘削を継続し、地盤強度の確認を行った。

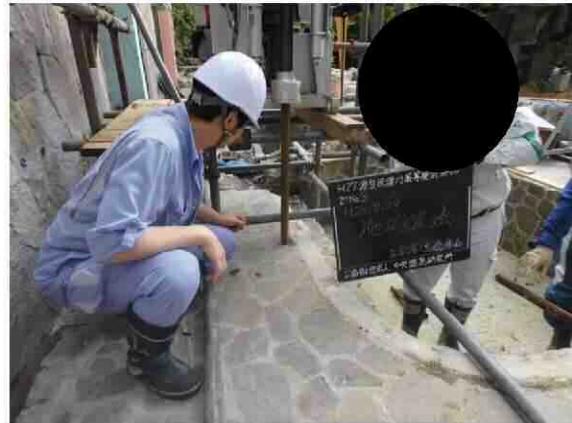
写真 2-2-3 27No. 3 孔の掘削

深度 3.00mまでの掘削で、深度 1.0mまではコンクリート、深度 2.0mまでは集塊岩、孔底の深度 3.0mまでは斜長斑岩となっている。集塊岩の中の深度 1.55mの部位には粘土化を伴う亀裂が存在し、温泉の湧出亀裂となっている。集塊岩と斜長斑岩との接触部は 45° 傾斜を示す。斜長斑岩自身も亀裂に飛んでおり、温泉の流動の場となっている。

本掘削孔では、掘削着手当日に深度 2mまでの掘削が完了し、斜長斑岩には到達していなかったが、最後に 58.1°C の温泉湧出を確認した。翌日、深度 3mまで掘削を継続し、2m以深で斜長斑岩に到達したことを確認した。

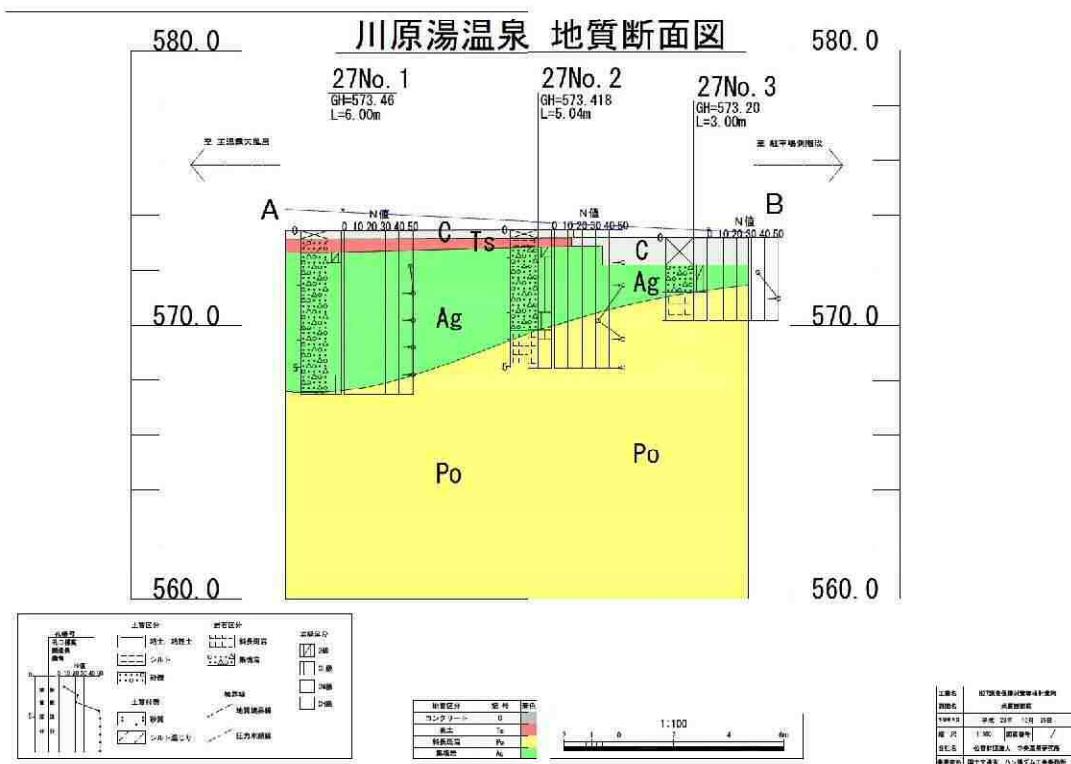
図2-2-5 ポーリング孔地質断面図

- ③ 標準貫入試験は、3孔ともにN値50以上が得られ、基礎地盤としての強度があることを確認した。
- ④ 各孔を連ねた地質断面図を作成すると(図2-2-5)、集塊岩の厚さは北部(27No.1孔)ほど厚く、南部(27No.3孔)ほど薄い。これは、地表に出現した亀裂との隔離距離が27No.1孔で最も大きく、27No.3孔で最も小さいことを示唆する。

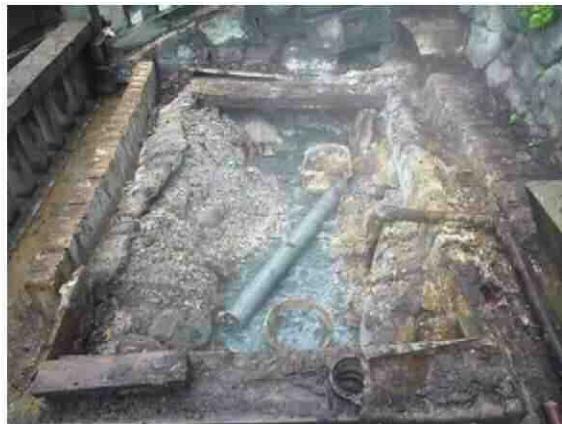
写真 2-3-17 元の湯源泉詳細調査着手前（蓋を取った状況で、コンクリートが腐食・分解している。）

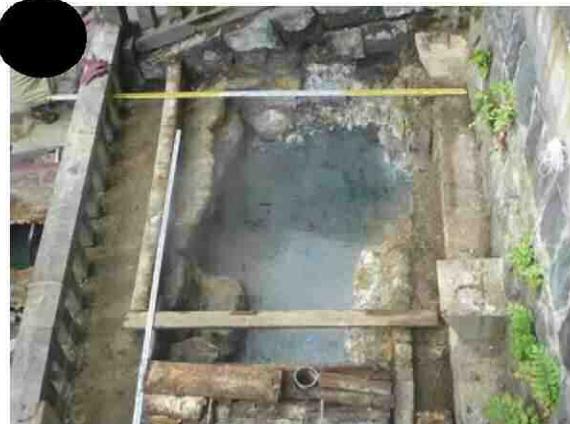
写真 2-3-18 元の湯源泉詳細調査中（崩れたコンクリートを撤去したところ。）

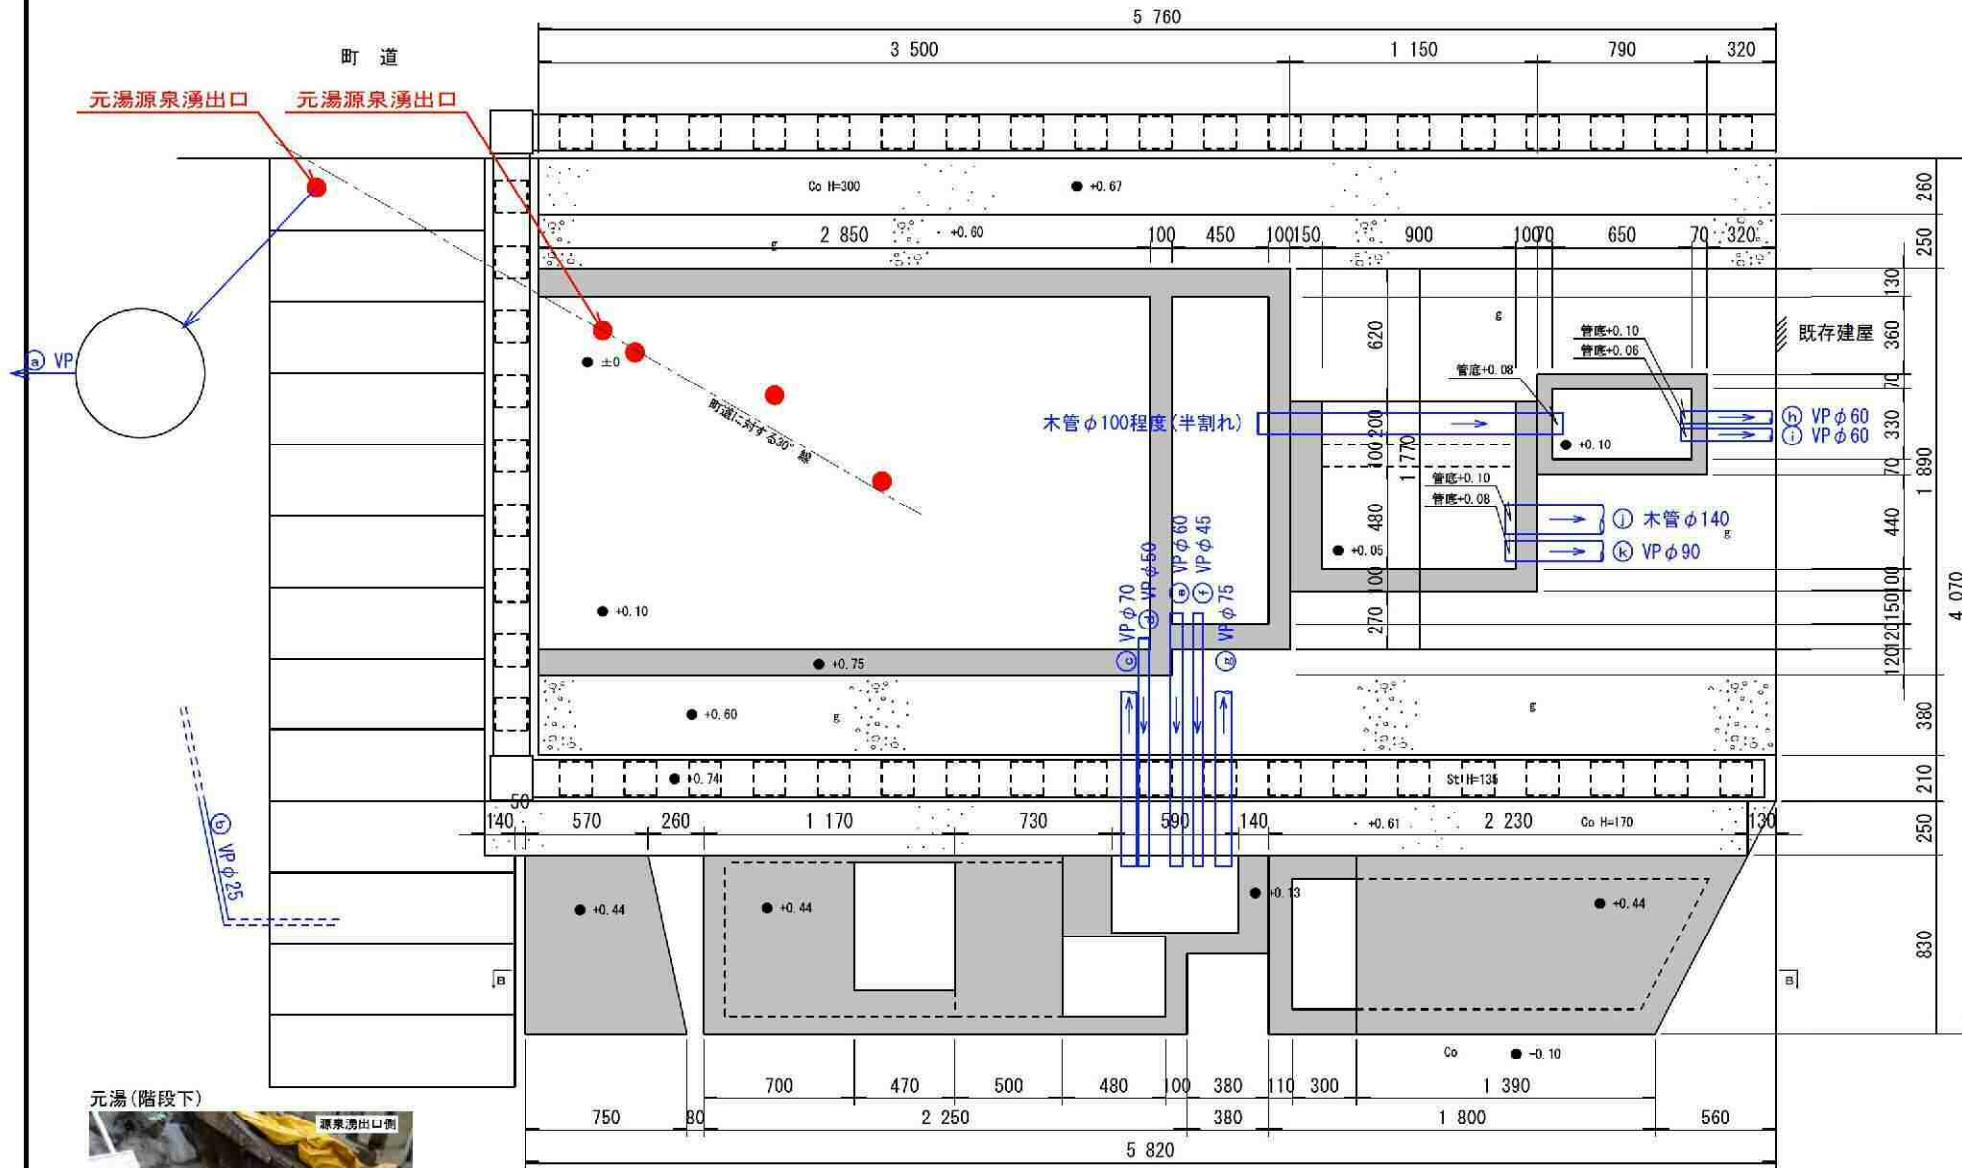
図 2-3-7 元の湯源泉現況構造図

温泉の湧出は、町道に近い石階段下辺りがもっとも優勢である。温泉湧出点（図2-3-7の赤丸）はそこから概ね S30°W 方向の線上に並んでいるものの、源泉枠のほぼ中央部までにとどまり、右半分からの温泉湧出はほとんど確認できなかった。

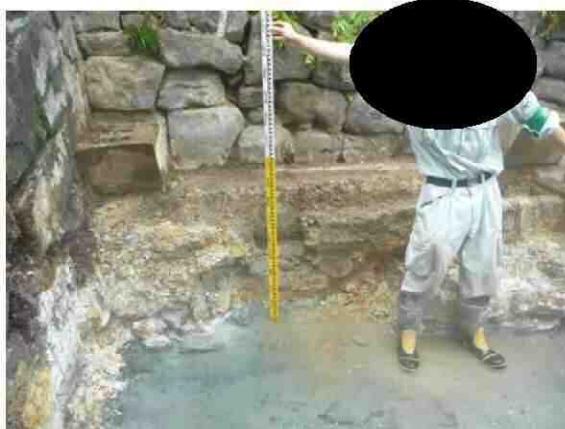
元の湯の温泉は高温（67°C程度）で、少量ながら硫化水素（ $H_2S + HS^-$ が3mg/kg超）を含んでいるためか、源泉枠を構成するコンクリート構造物は著しく腐食し、非常に脆くなっていることが確認された。足に少し体重をかけただけで容易に崩落する状況となつていて、特に石階段と町道との隅付近にある主要な温泉出口付近の腐食が著しかった（写真2-3-19～2-3-20参照）。施工当初は壁厚が約30cmあったものと推定されるが、元の湯源泉のコンクリート構造物が何時施工されたのか不明であることから、経過年に応じた腐食量は推量できない。

写真 2-3-19 元の湯源泉詳細調査時元の湯源泉詳細調査時 (コンクリートの腐食状況概観)

上記したことから、コンクリート構造物の設置には、硫化水による劣化を防止する対策が必要である。

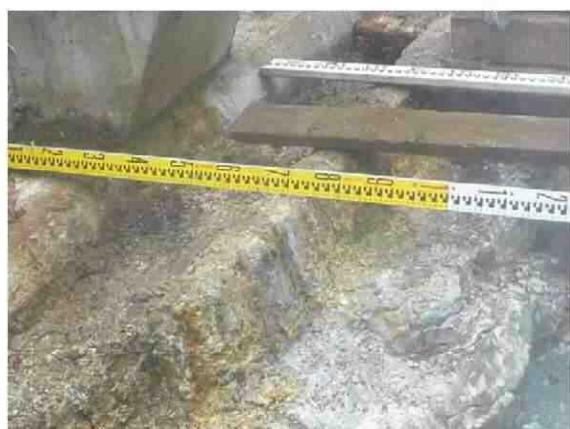
写真 2-3-20 元の湯源泉詳細調査時 (コンクリートの腐食状況詳細)

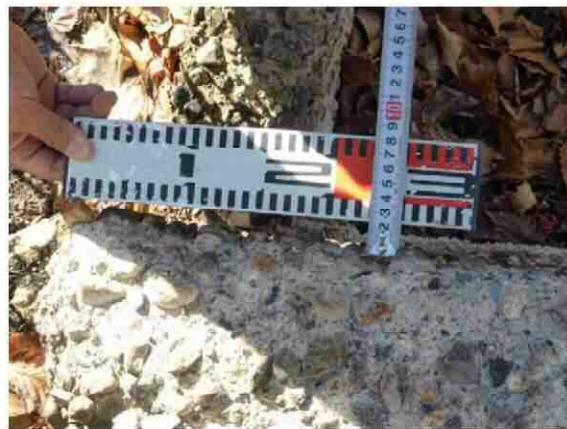
写真 2-3-26 源泉保護擁壁 上部腐食計測

日光湯元温泉の源泉周囲のコンクリート枠も腐食が著しく、崩れ落ちているものもある（写真 2-3-25～2-3-28 参照）。

腐食速度は、表 2-3-8 に示すとおり年間 1.0mm 程度であった。
