### ●観測施設状況

### 3.2. 安全対策の実施

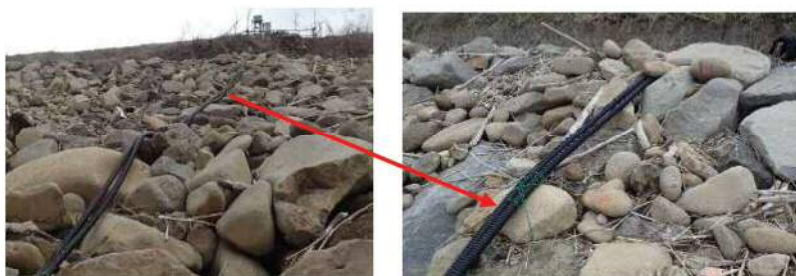
#### ・自動観測用のケーブル【3箇所】

自動観測のケーブルの地表部の固定が緩んでいる箇所が認められた。浮き上がり防止のため、これらについて地表部への固定を行った。

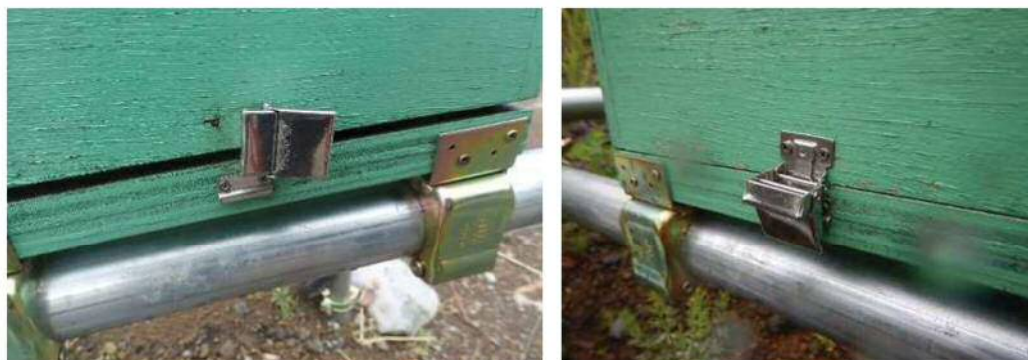
#### ・伸縮計収納箱の固定金具の破損【1箇所】

伸縮計収納箱の固定金具に破損が認められたため、補修を行った。

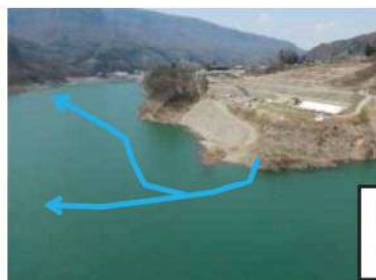
湖面進入路からボートにより横壁地区へアクセスすることとした。

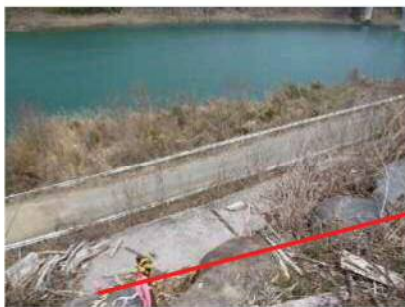
擁壁上では、昨年度設置されたアイボルトに安全帯を掛けて作業を行う。アイボルトに緩み等はなく、健全であることを確認した。

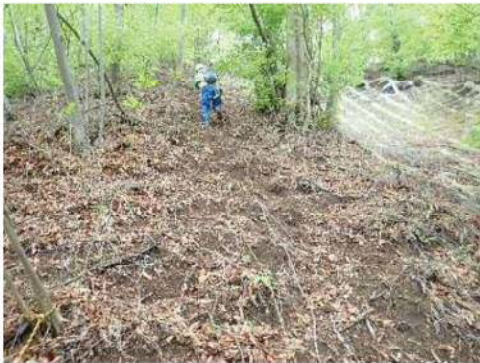
川原湯地区の地下水観測において、急斜面を昇降および横断する箇所があるため、昇降用のロープ、落下防止ロープの再設置を行った。また、業者に共有した。

<①斜面を昇降する際のロープ再設置>

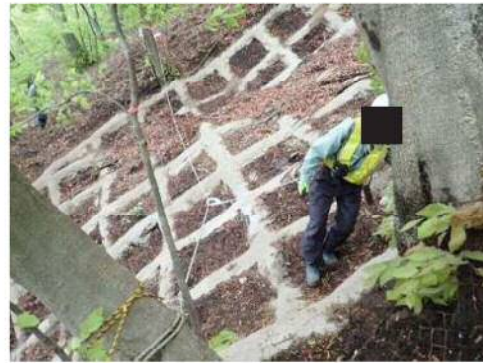
<②斜面を横断する箇所のロープ再設置>

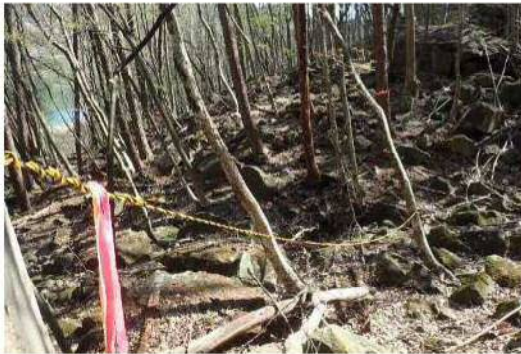
横壁地区では斜面に巨礫の転石・浮石が多数分布しており、観測時の通勤の際に、不安定な浮石での転倒や転石の間に足を挟む等により怪我をする恐れがある。そのため、観測作業の開始前に安全な観測順路を確認し、順路沿いに視線誘導柵を設置することで、常に安全な順路を通勤できるようにした。また、足元が不安定で注意を要する箇所には、注意看板を設置した。これらの観測順路、注意箇所については、作業者に共有を図った。

<①安全な観測順路に視線誘導柵を設置>

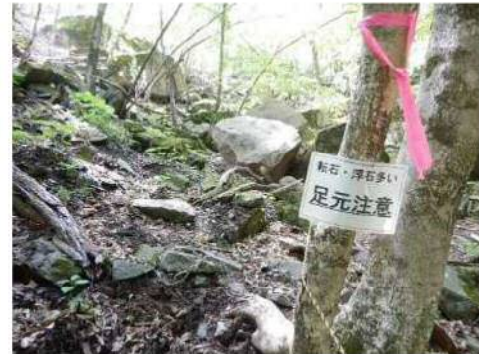
<②注意看板の設置>

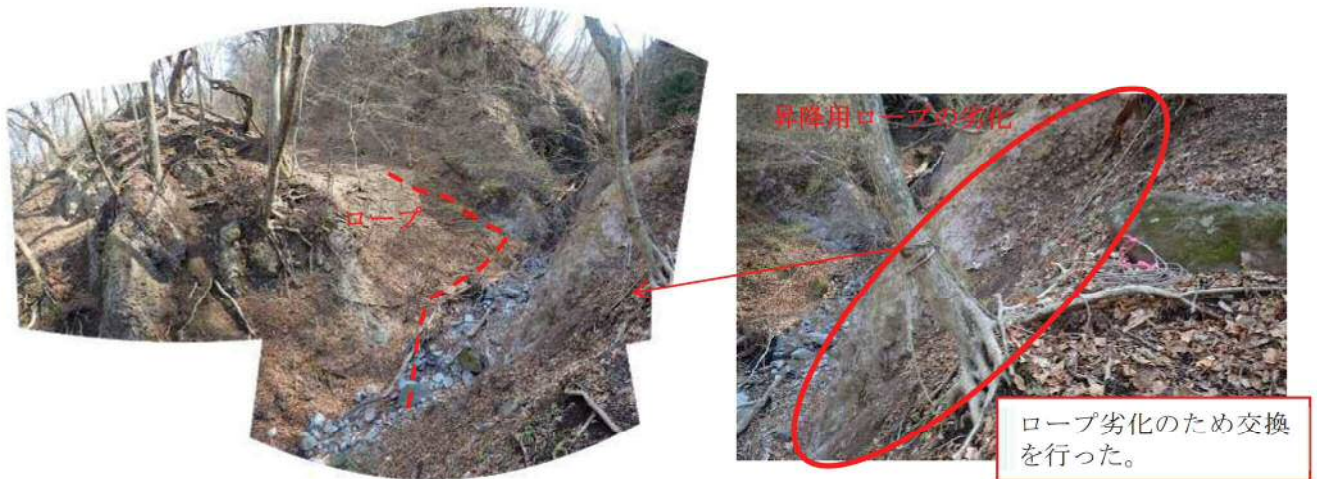
長野原地区では浮石・転石が点在する沢部を渡渉する箇所がある。また沢部兩岸は急斜面であり、斜面の昇り降りの際に滑落、転倒等に注意が必要である。そのため沢部、斜面部に、歩行時につかまることができる転倒防止用のロープ、昇降用のロープを設置し、作業時の安全を確保することとした。ロープは昨年度から設置されているものの、劣化が認められたため新しいものを再設置した。

<①転倒防止用のロープ、昇降用のロープを設置>

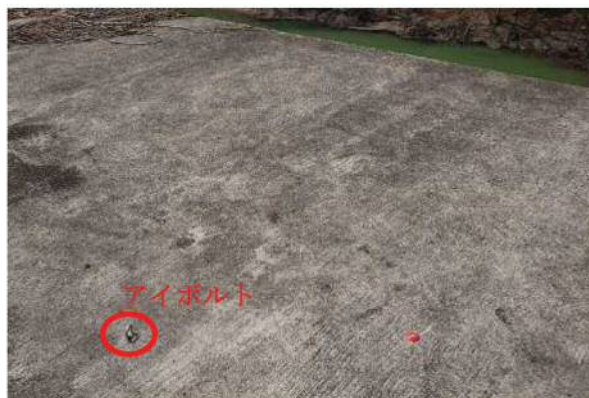
代替地のある擁壁数箇所において、擁壁天端上に変位杭の観測点が設置されている。これらの箇所については、観測作業中の転落を防ぐため、天端にアイボルトを設置し、これに安全帯を掛けて作業を行うこととした。アイボルトは昨年度に設置済みであり、本業務の観測作業開始前にこれらの状況を確認し、緩み等がなく健全に設置されていることを確認した。

<長野原地区の擁壁天端のアイボルト設置状況>

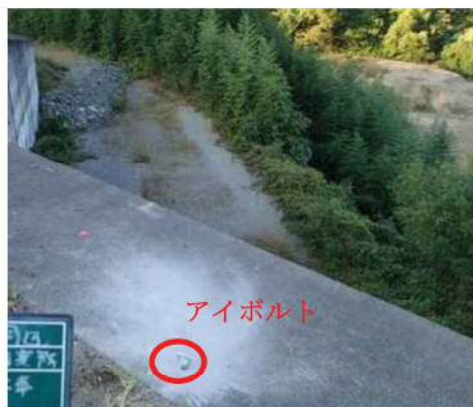
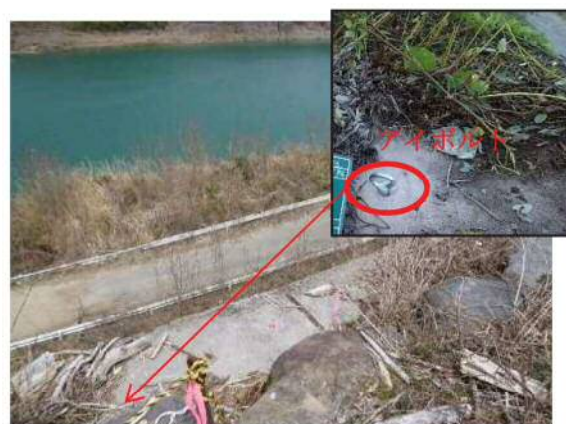
<横壁地区の擁壁天端のアイボルト設置状況>

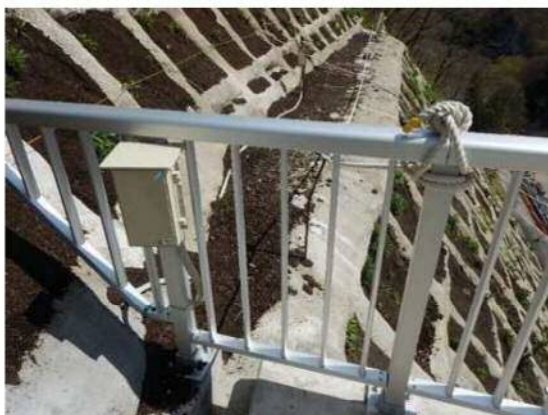
ダムサイト周辺の地下水観測では、法面中腹の小段に設置された観測施設へアクセスする必要がある。これらの箇所では昇降用の階段を設置しているほか、転落防止のため落下防止のロープこれに安全帯を掛けて作業を行うこととした。ロープは昨年度に設置済みであり、本業務の観測作業開始前にこれらの状況を確認し、緩み等がなく健全に設置されていることを確認した。

<①ダムサイト左岸の安全施設設置状況>

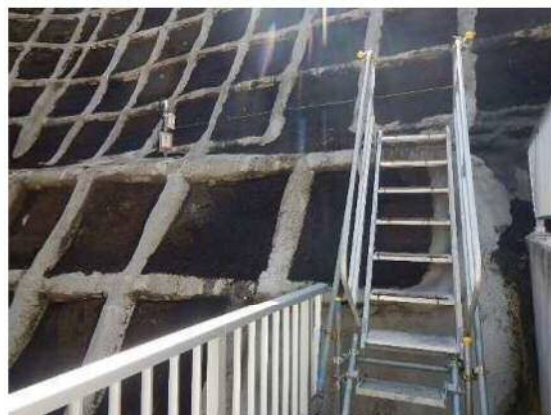
<②ダムサイト右岸の安全施設設置状況>
