# R 2・3 八ツ場ダム貯水池周辺

## 地下水位等観測業務

### 現地調査報告書

日本工営株式会社

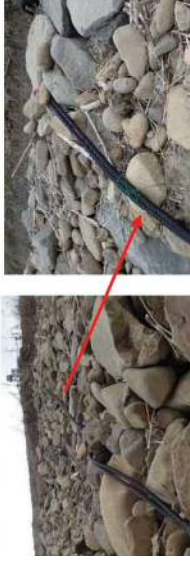
- 自動観測用のケーブル【3箇所】…自動観測のケーブルの地表部の固定が緩んでいる箇所が認められた。浮き上がり防止のため、これらについて地表部への固定を行った。
