10. 観測施設の補修等

10.1. 川原湯地区①孔内傾斜計

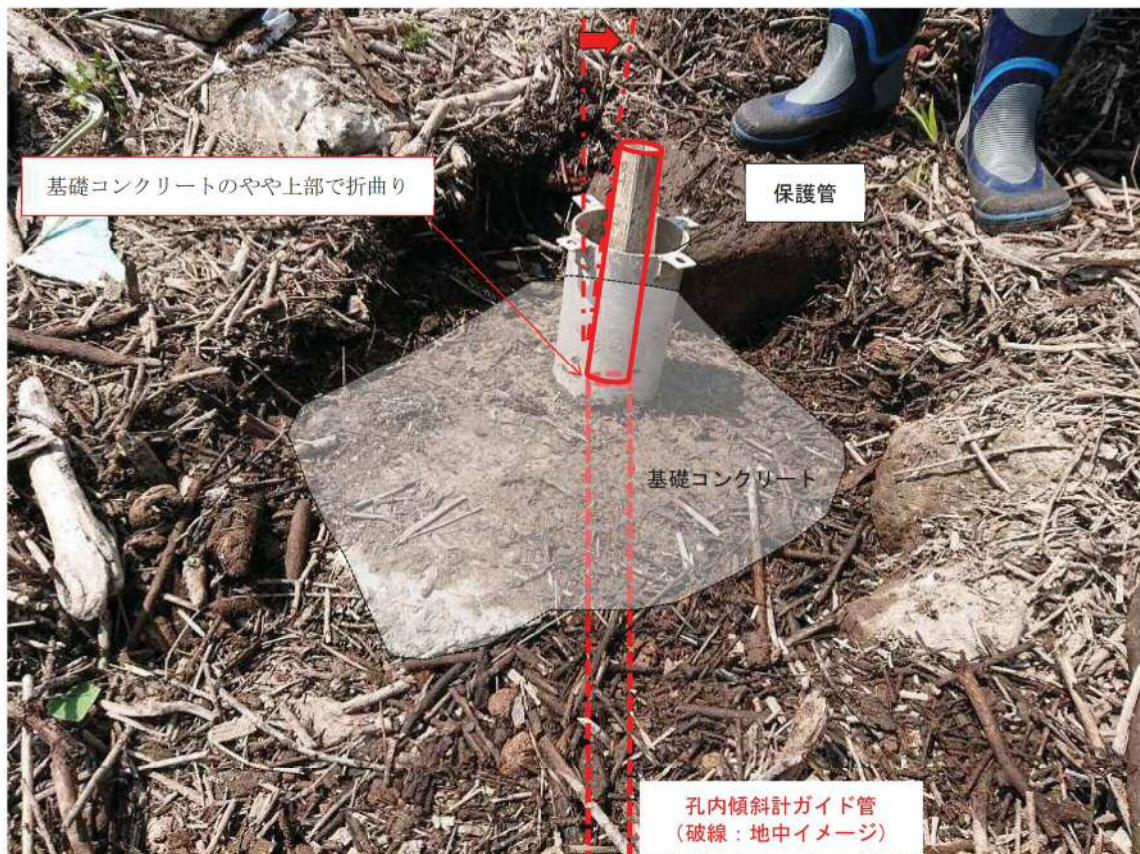
図 10.2 KY-C2 孔内傾斜計観測孔の地表部孔曲り状況

この結果、孔内傾斜計のガイド管が基礎コンクリートのやや上の部分で折れ曲がっていることが確認された。ガイド管は角度 15° 程度で曲がっており、この部分に孔内傾斜計の計測器が引っかかるため、それ以深へ挿入ができない状況である。

ガイド管は、地表部の孔曲り部を元の方向に戻そうとすると、無理な力がかかり、さらに変形する恐れがある。そのため、観測孔の補修は、周囲を多少掘削し、ガイド管に変形が生じないよう注意して地表部の保護管、基礎コンクリートを除いたのち、折れ曲がり部よりやや下側を切断することとした。その際、孔口標高が数10cm程度低くなるため、礫や流木片に埋没しないよう、ガイド管の外側を保護管等で囲うものとした。また、切断前後の孔口部の比高差を計測した。保護管は、既設のものが継続して使用可能であったため、これを使用した。

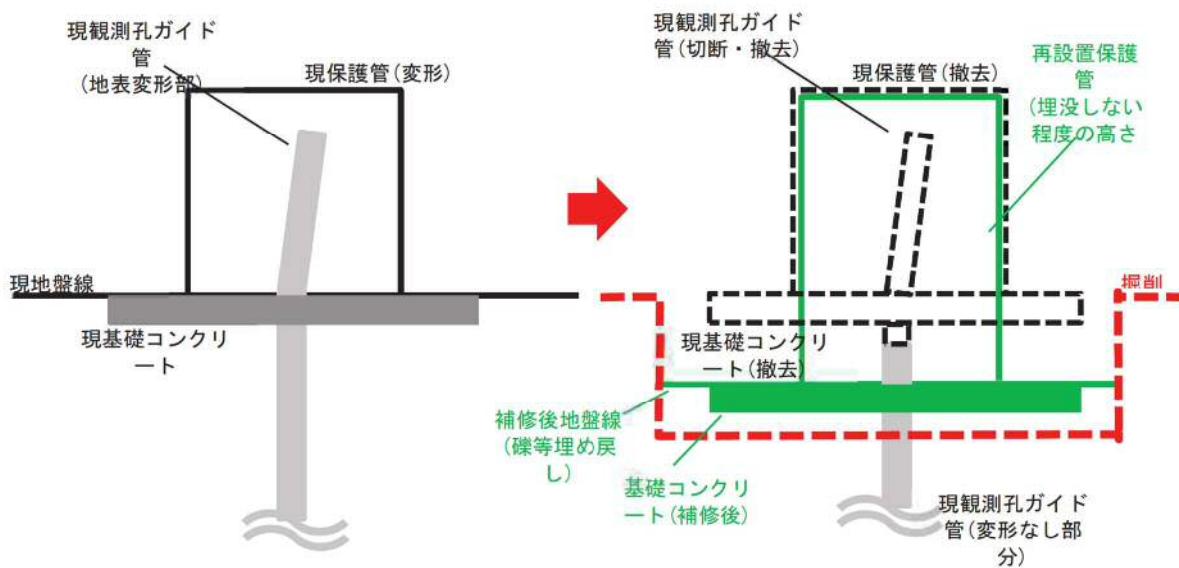
【補修前（現況）イメージ】

【補修後イメージ】

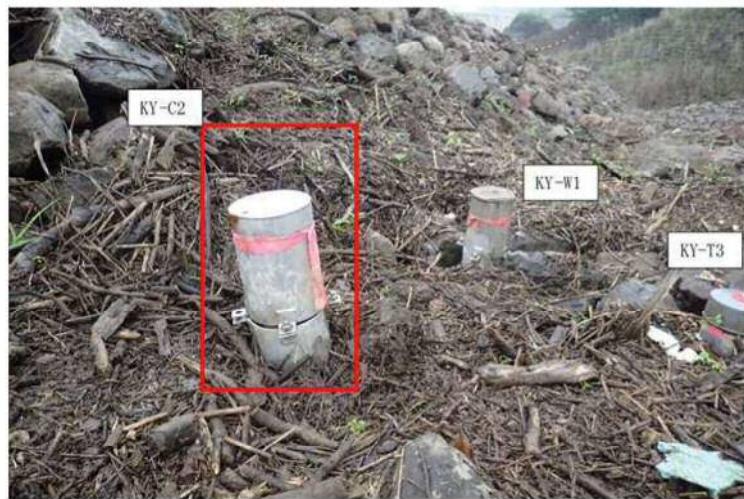
KY-C2 破損状況写真（観測孔が保護管ごと傾いている）

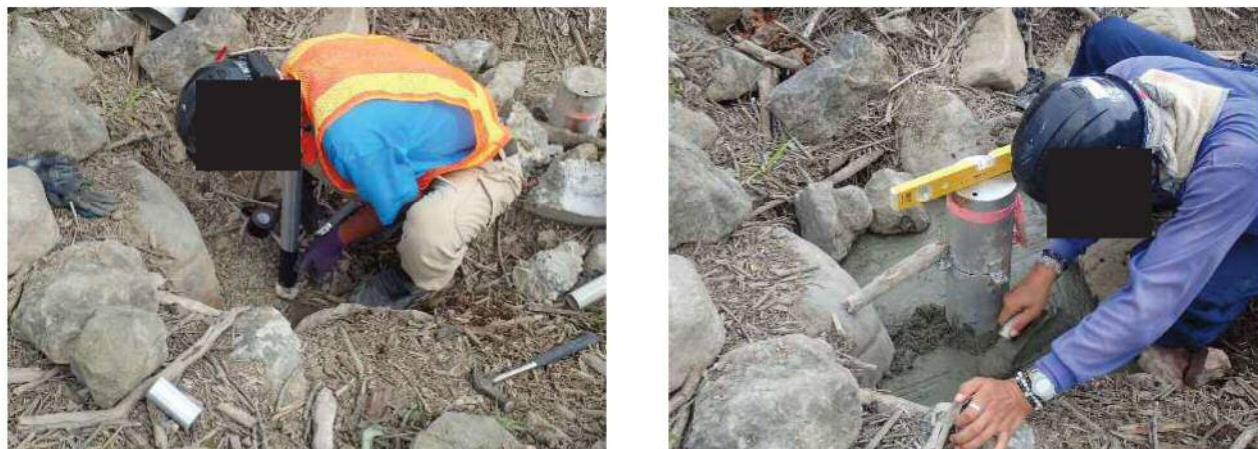
KY-C2 補修状況写真

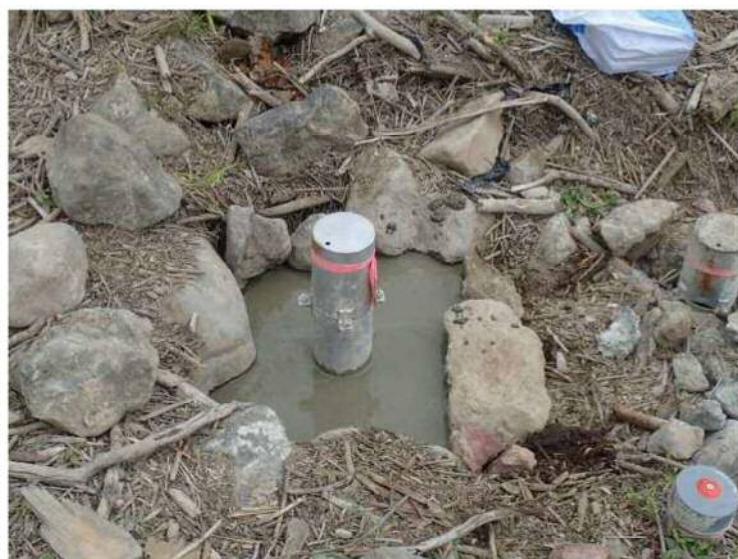
KY-C2 補修完了状況写真

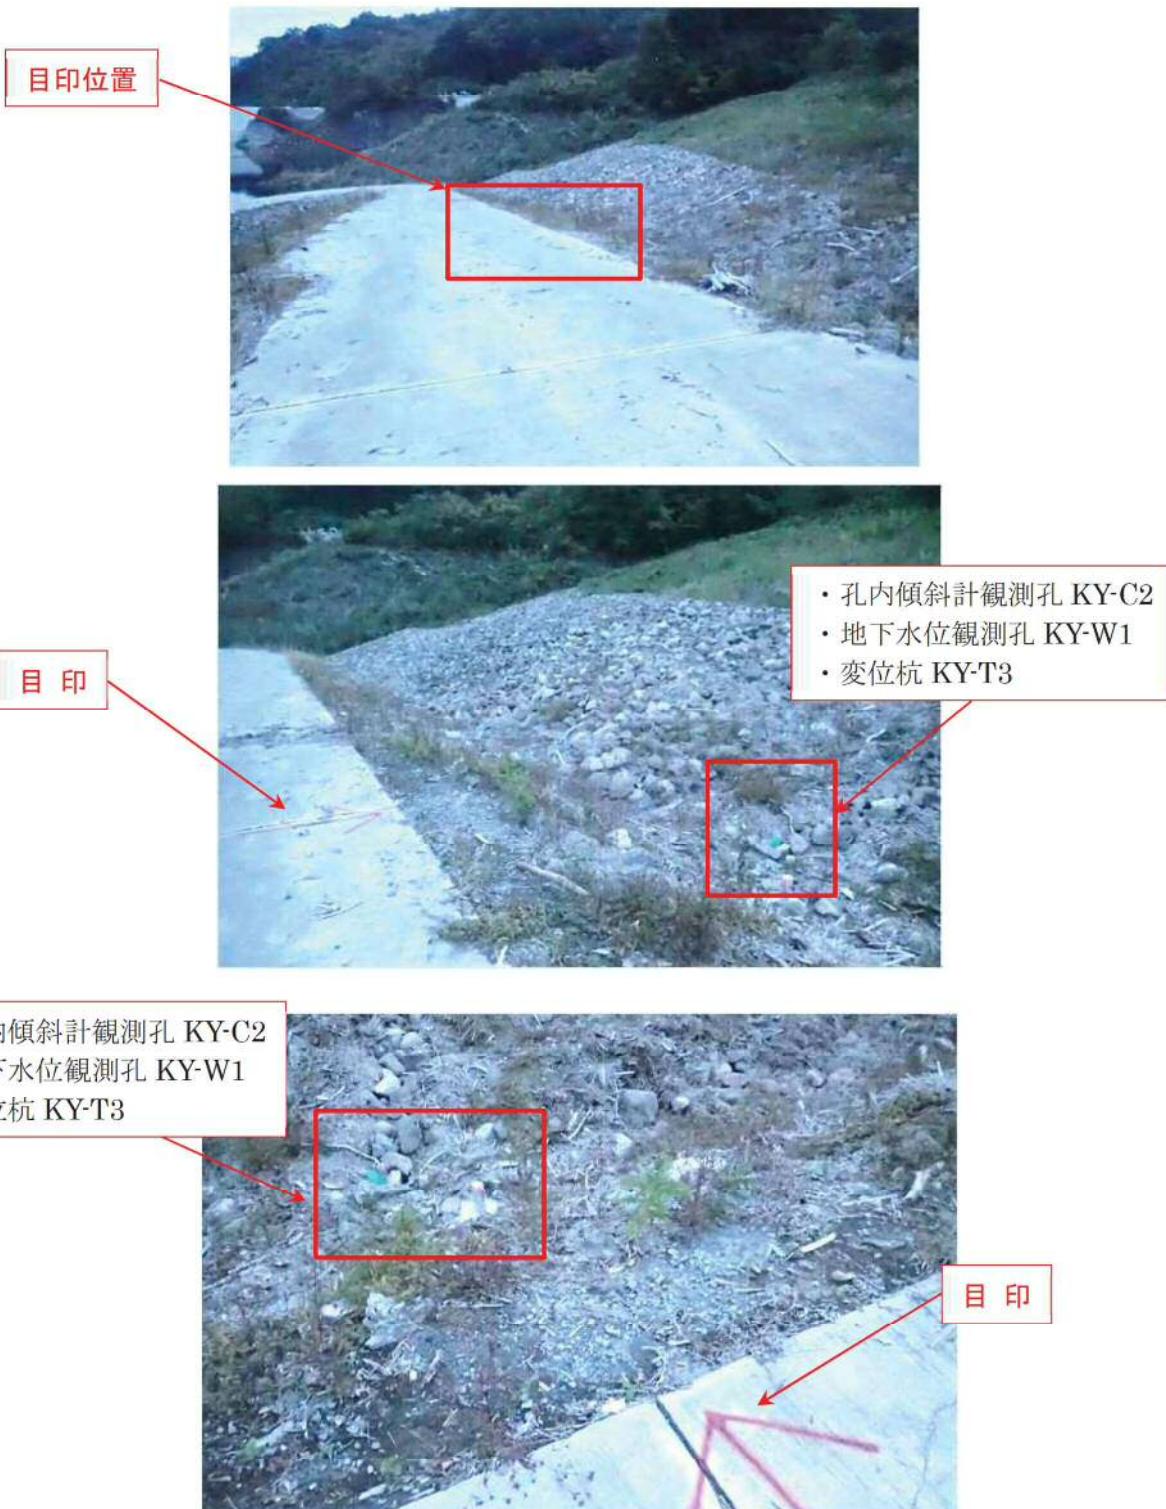
当箇所はくぼ地状の地形であるため貯水位上昇・下降に伴い流木が堆積しやすい場所であり、観測施設が埋積して目視できなくなる可能性がある。そのため、現地に観測施設の位置が判る目印をマーキングした。また、マーキングした目印の状況について周辺での作業を行う維持業者へ周知した。

目印の設置状況写真

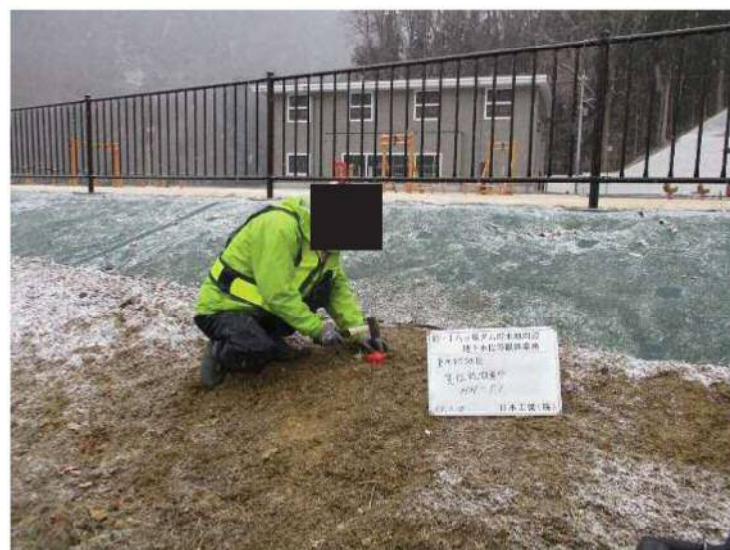
東中村地区①HN-T1 の変位杭において、2020 年 11 月の現地確認時に変位杭が消失していることが確認された。消失が確認される以前の 9 月末に観測を実施した際に、変位杭周辺で上面整備工事が進められていることが確認されており、消失後は変位杭の設置されていた箇所に柵およびシートが敷設されていた。上面整備工事に伴い撤去されてしまったものと考えられる。このため、2021 年 1 月に変位杭を再設置し、同月末に新たな変位杭において観測を再開した。

変位杭再設置状況写真
(上面整備により設置された柵およびシートの外側（貯水池側）に設置)

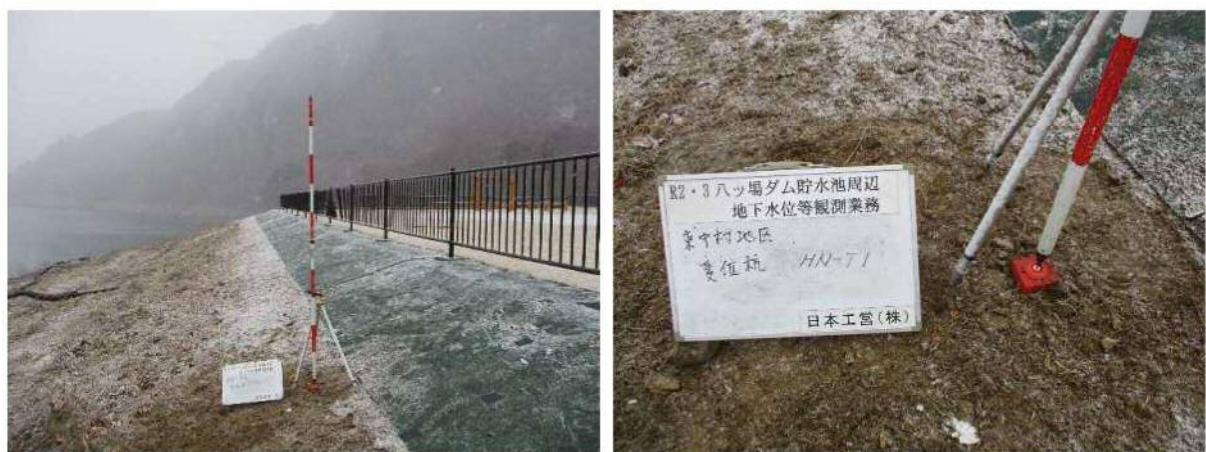
HN-T1 再設置完了写真 (2021年1月12日 再設置)

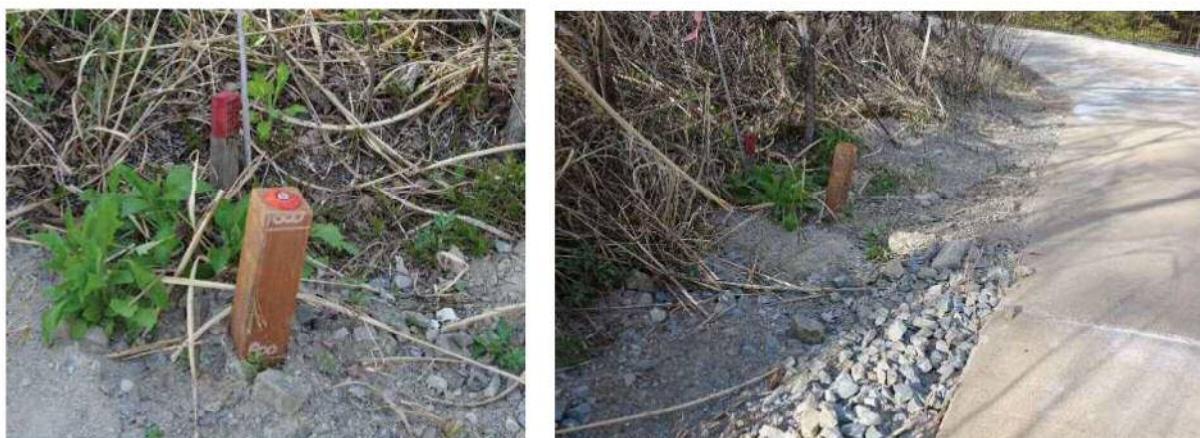
林地区①の HA-T2 は、写真による比較により、前回 2021 年 2 月に確認した状況に対してわずかに傾倒していることが認められた。また、杭の端にわずかに削れた跡が認められた。当杭のすぐ脇では、道の駅八ッ場ふるさと館から八ッ場ふるさと公園へ向かう遊歩道を造成しており、2021 年 2 月前後に工事が進められていたことから、工事の際に杭に重機等が接触してしまったものと考えられる。

工事完了後の杭の正面からの状況（左）および横方向からの状況（右）。
工事が完了し、遊歩道が造成されている。杭はわずかに傾倒し、端部に削れた跡がある。

今回4月の変位杭測量の結果、前回測量値に対してわずかに変化が確認されたが、基準値を超過するような変位ではなかった。変位杭は傾倒してはいるものの大きな破損やぐらつきは確認されなかった。そのため、杭の再設置等は不要と考えられ、4月の測量値を初期値として今後も継続することで問題ないと考えられる。今後変位杭の損傷が生じないよう、変位杭に注意喚起のための保護枠を設置した。

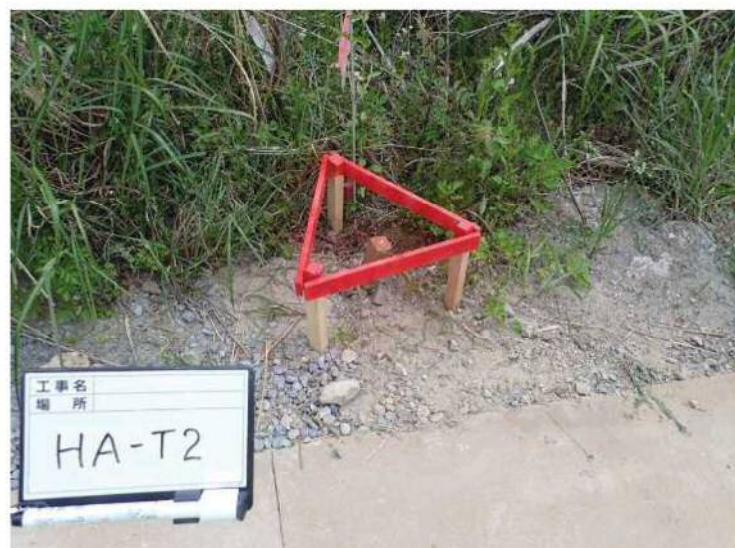
HA-T2 保護枠設置状況（2021年5月 設置）

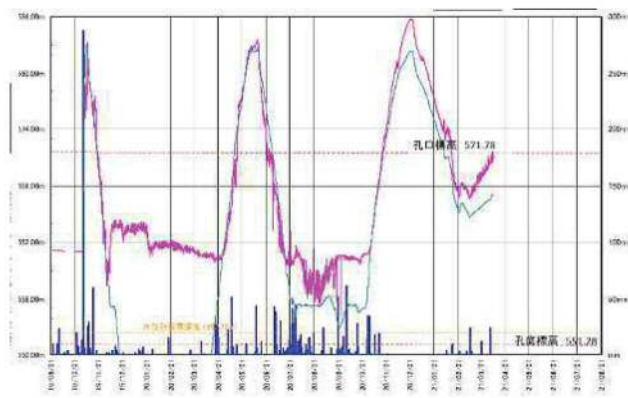
水位計の観測値は、貯水位に連動した水位変動が観測されているものの、ここ最近では値の乱れが大きくなっている。機器の状態を確認するため、水位センサーの電気抵抗値の測定、孔内に設置されているセンサーの洗浄、大気開放パイプの詰まりの解消作業等の点検を行った。

点検の結果、抵抗値の測定結果や孔内のセンサーの状態に問題は確認されなかった。一方で、大気開放パイプの詰まりの解消作業において、これまでにも定期的に乾燥材の交換等を実施しており、以前に交換した際には観測値の乱れが改善されることが確認されていたが、今回交換した際には顕著な改善は認められなかった。これらのため、大気開放パイプに目詰まりが生じ、大気圧補正機能が低下し始めているために、観測値の乱れにつながっていると推察される。

データの乱れの状況 (YB-238 地下水位計観測グラフ)

点検の結果、現地で実施が可能な通常の点検では、観測値の乱れが改善しにくい状態であることから、メーカーでの修理または新規購入が必要と考えられる。ただし、点検・修理を行う場合には、新規購入する場合よりも費用と時間がかかる可能性があるほか、ダム管理支所において連続した自動観測データが取得できない半自動計測となる。このため、新規で計器を購入し設置を行うことが望ましいと考える。

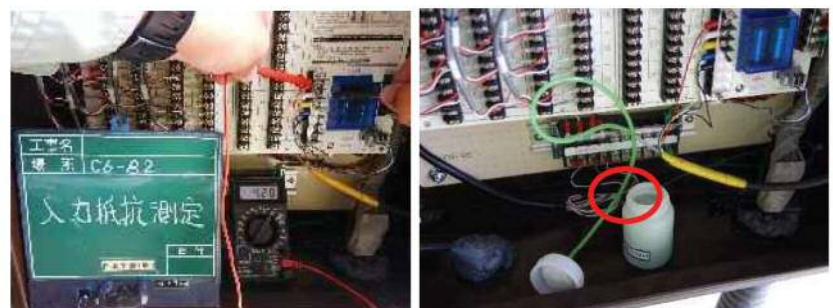
点検実施状況
(左：抵抗値の測定状況、右：大気開放パイプの乾燥材の交換状況)
