## 11. 地表面踏査

### 11.1. 地表面踏査の概要

斜面監視を実施している地すべり等斜面、代替地盛土地区を対象に、現地の異常の有無を把握するための地表面踏査を実施した。

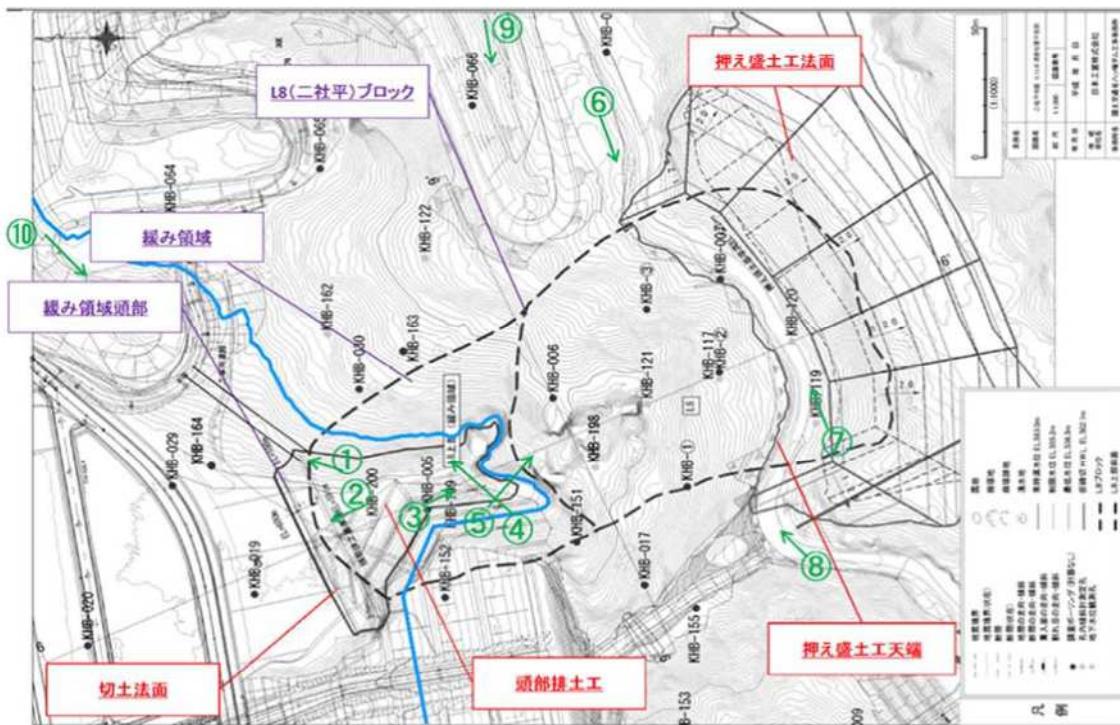
図 11.8 二社平地区 定点撮影箇所図

今年度の現地踏査の結果、昨年度と同様に、現地に異常は認められなかった。

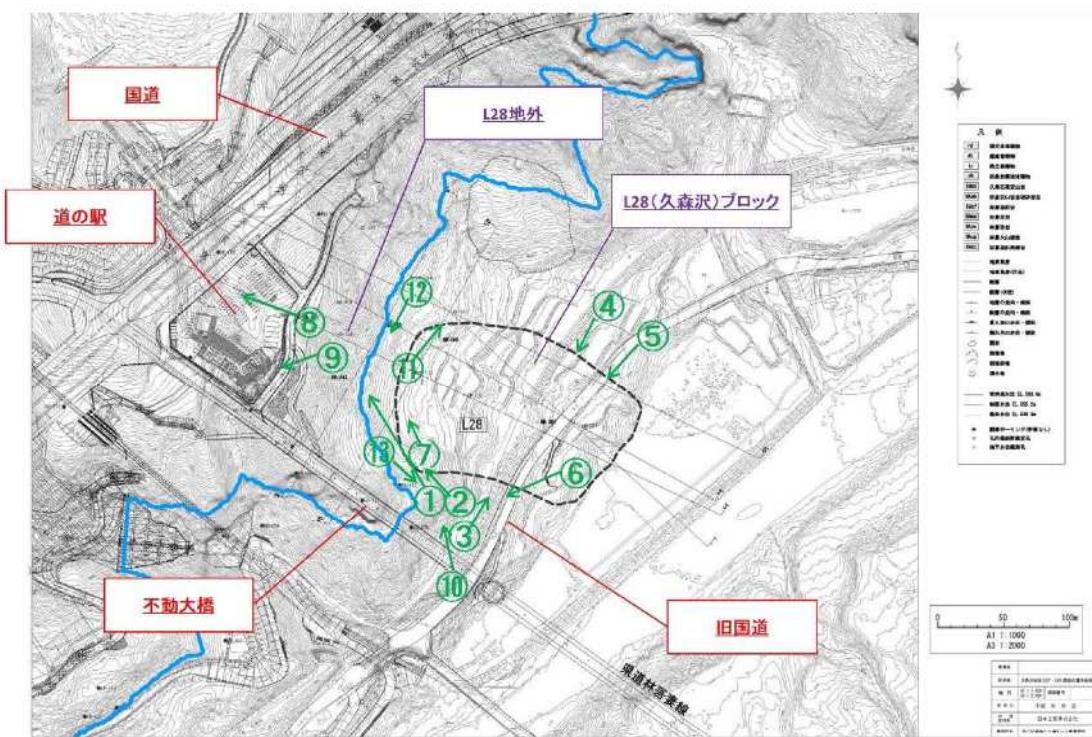
図 11.9 久森沢地区 定点撮影箇所図

今年度の現地踏査の結果、昨年度と同様に現地に異常は認められなかった。

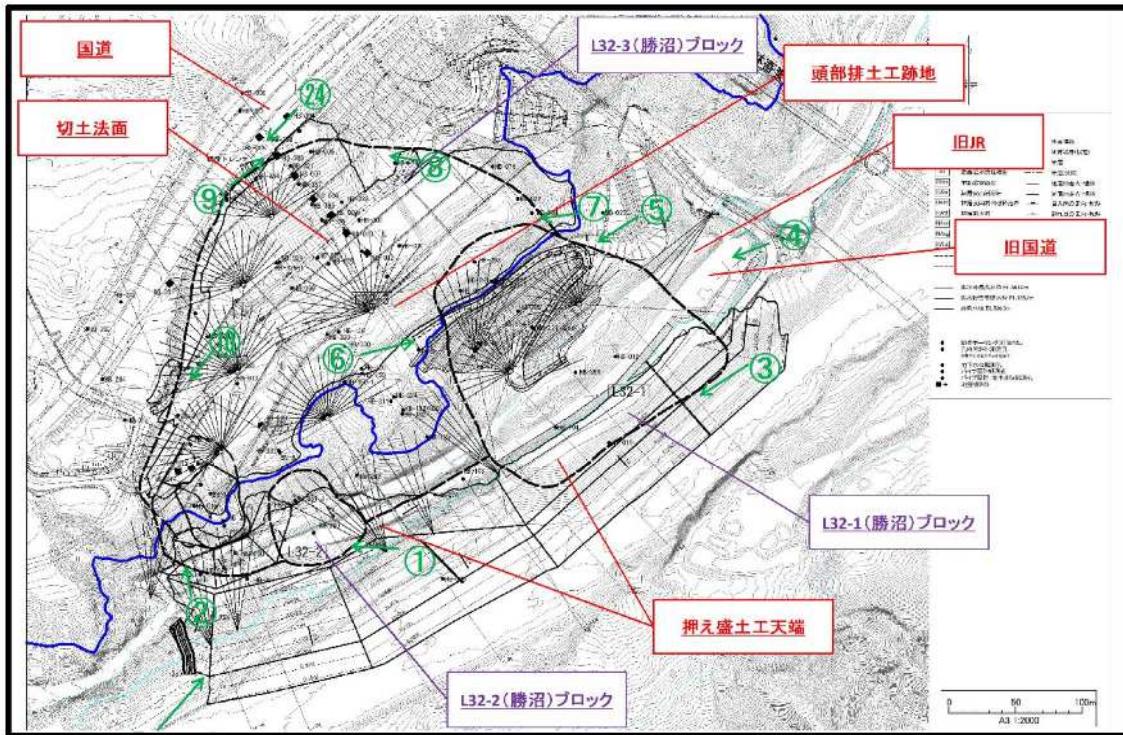
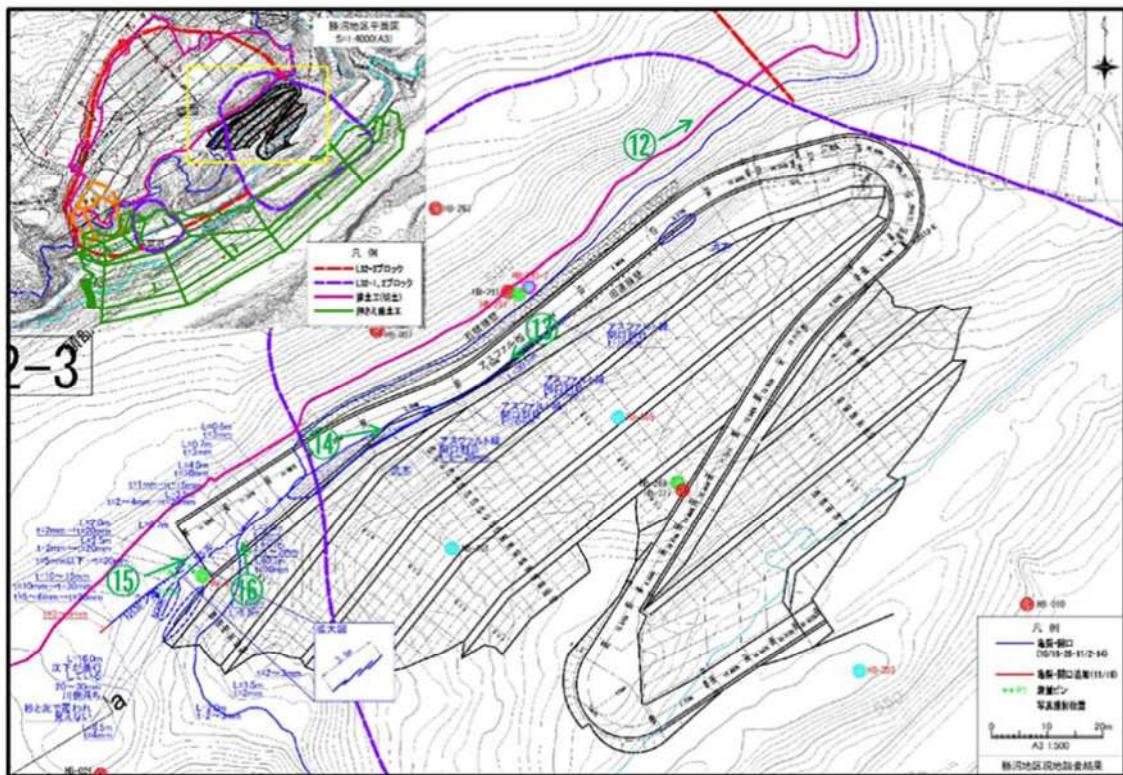
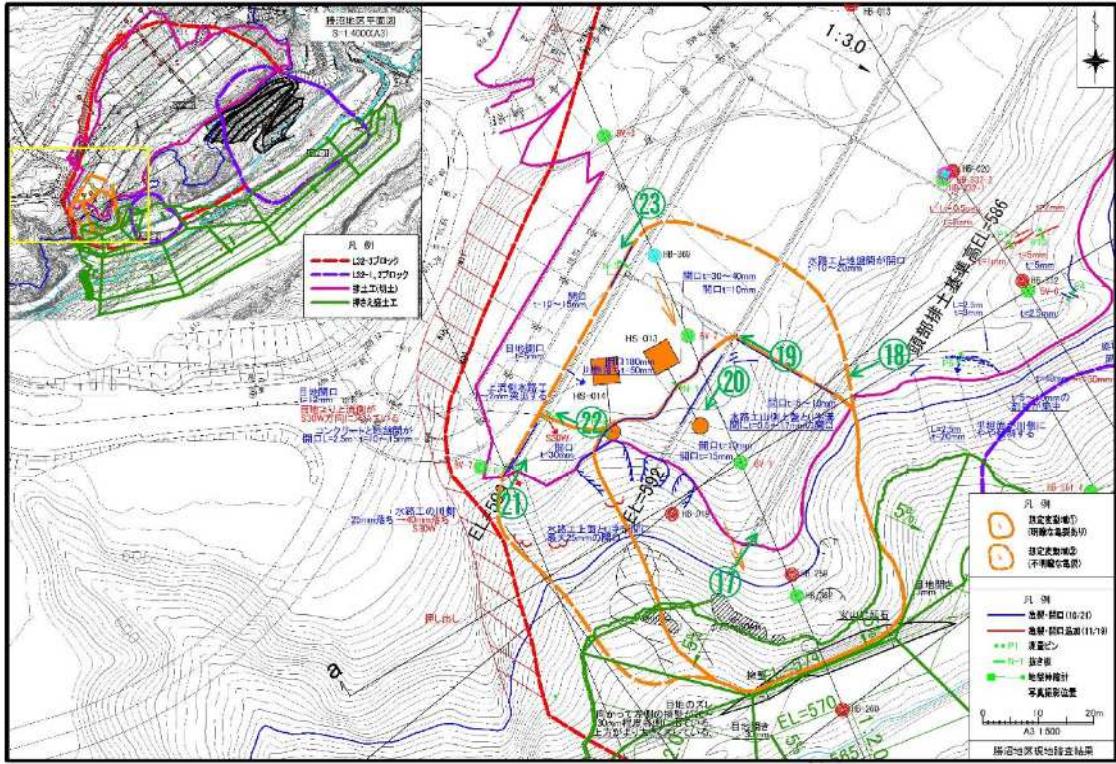
図 11.10 勝沼地区 定点撮影箇所図(1/3)

上流側に施工された切土法面は、既往踏査で法面に亀裂が認められたが、以降は亀裂開口幅の拡大は認められず、今年度の現地踏査においても亀裂の拡大は認められなかった。

下流側に施工された湖面進入路は、試験湛水時の踏査時に路面にヘアクラックが認められたが、以降は目立った亀裂の伸展は認められず、今年度の現地踏査においても新たな変状や変状の拡大等は認められなかった。

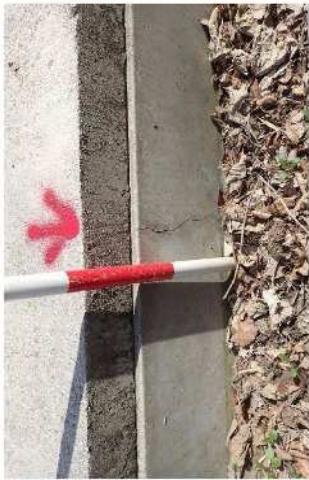
写真①亀裂発生箇所上段のH字溝川側目地の開口状況。前回から変化はほとんど認められない。

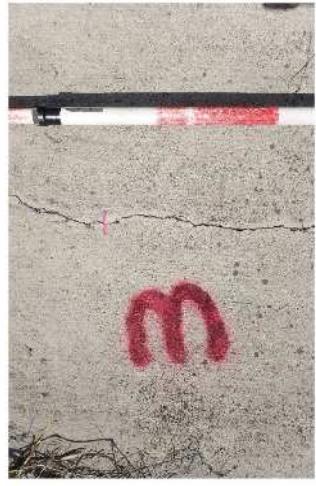
写真②亀裂発生箇所上段のH字溝川側のヘーアークラック幅0.5mm、前回から拡大はない。

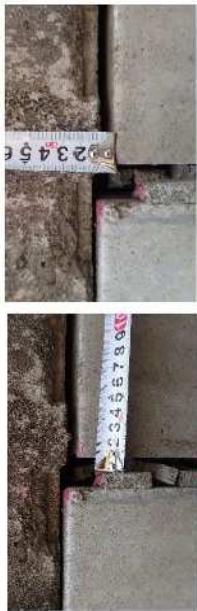
左写真の開口部の測定状況 左上：開口9mm(前回±0mm) 右上：上流側(右側)がすれ8mm(前回±0mm)  
下：上流側(右側)が川側にすれ8mm(前回±0mm)

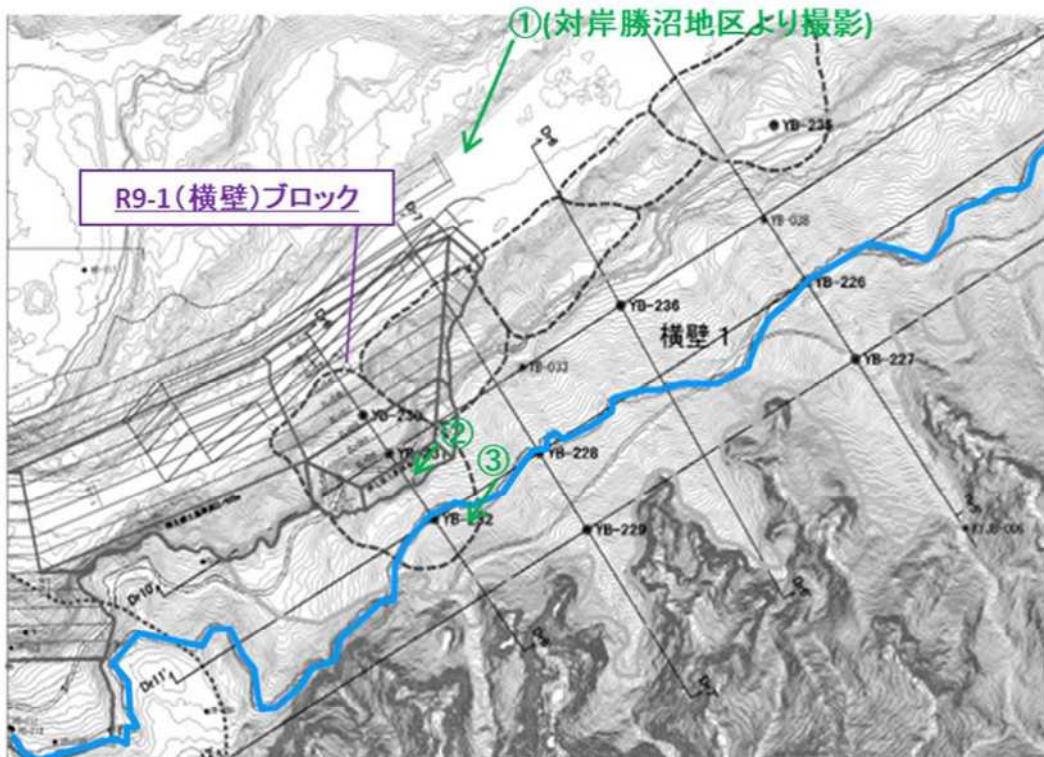
図 11.13 横壁地区 定点撮影箇所図

今年度の現地踏査では、押さえ盛土ならびに斜面頭部の状況について確認し、現地に異常は認められなかった。

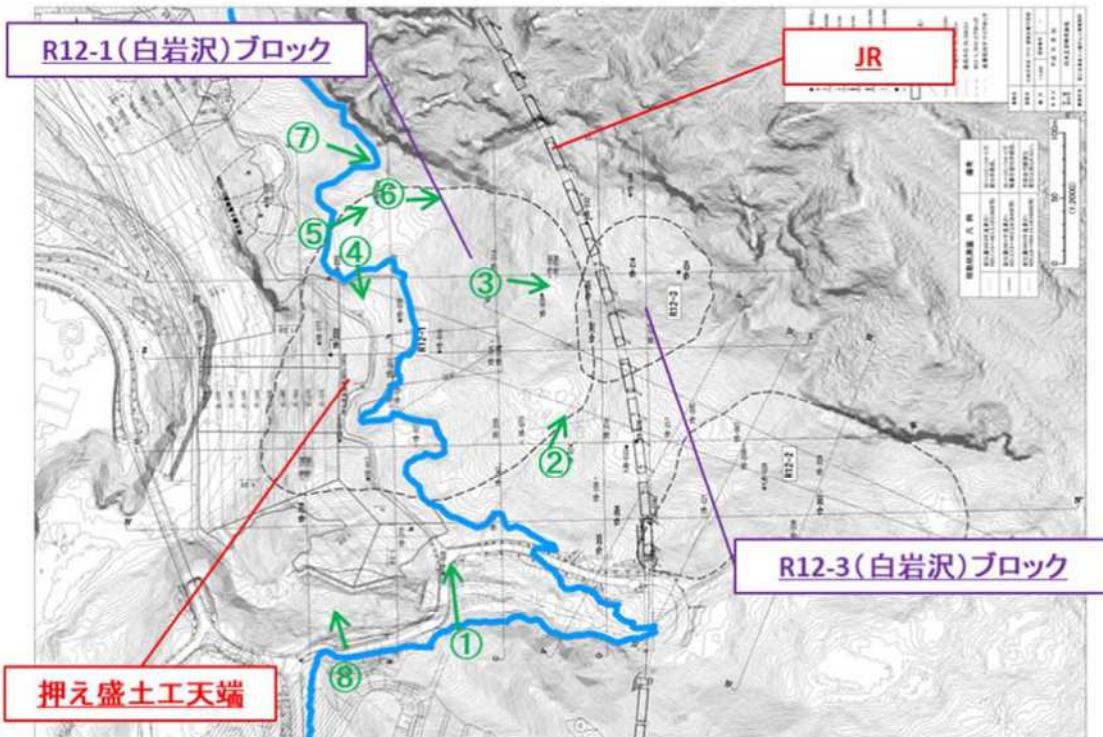
図 11.14 白岩沢地区 定点撮影箇所図

今年度の現地踏査では、押さえ盛土ならびに頭部から側部の状況について確認した。ブロック下流側側部において、10月の現地踏査時に変状が2箇所認められた。それぞれの変状に対し、杭間計測を実施したが、変状の拡大は認められなかった。その他の地点において異常は認められなかった。

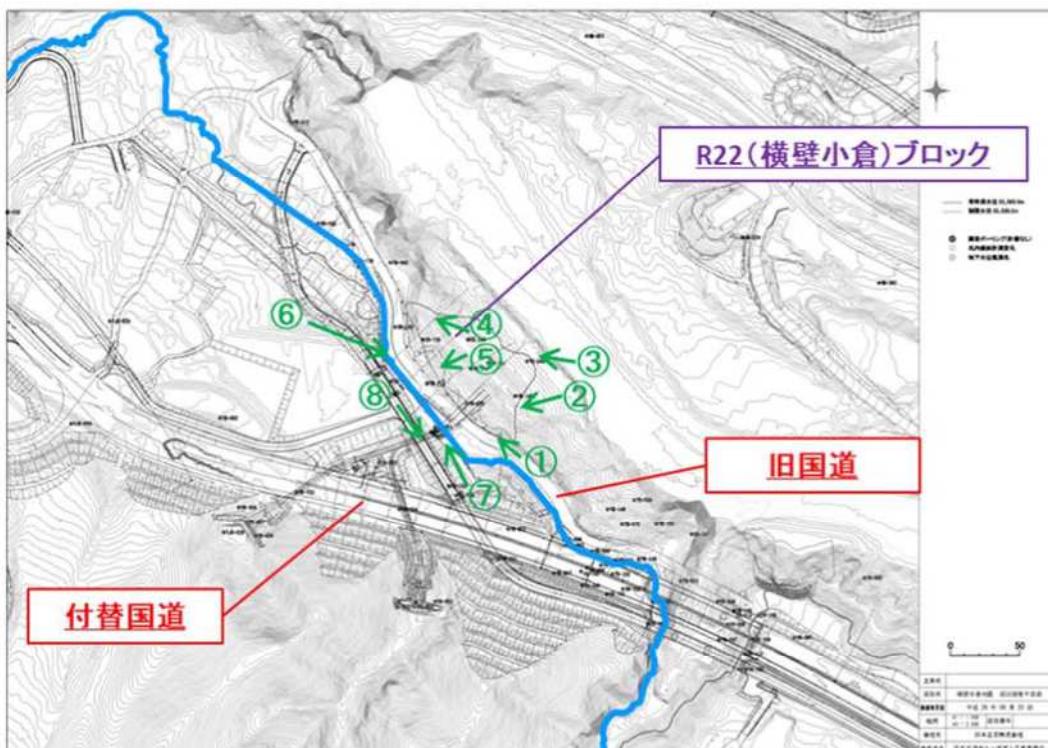
図 11.15 横壁小倉地区 定点撮影箇所図

既往の現地踏査では、ブロック頭部の法枠工で、法枠工の沈下が原因と考えられるロックボルトの浮き上りが3か所認められていた。今年度の現地踏査では、当該変状の進行は認められず、ブロック頭部や背後にも異常は認められなかった。

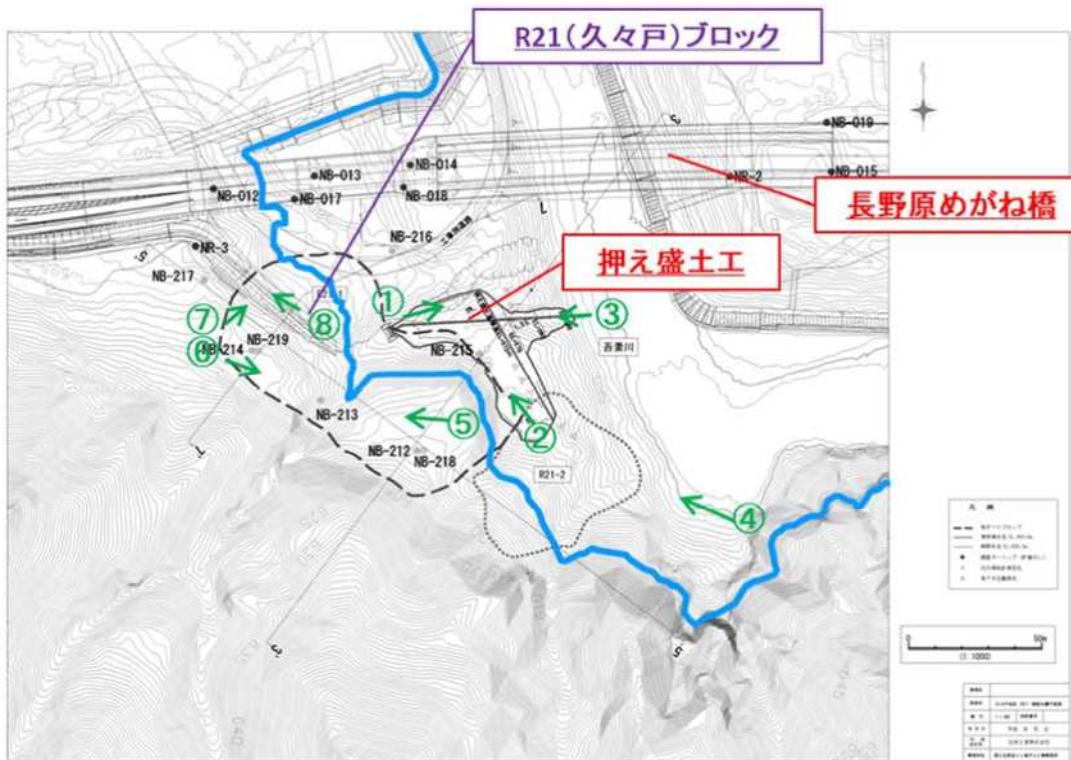
図 11.16 久々戸地区 定点撮影箇所図

一昨年度の現地踏査では、下流側末端部の押さえ盛土工天端に設置されている水路工の端部が洗堀により消失していることが確認された。昨年度および今年度の踏査では、当該箇所の洗堀の進行やその他の新たな変状は認められなかった。
