## 13. 自動観測システムメンテナンス

### 13.1. 自動観測システムメンテナンスの概要

2019 年度に整備、運用を開始した貯水池斜面の自動観測システムにおいて、電源、計測、通信、データ伝送等のメンテナンスを実施した。作業に先立ち、システム設置作業時の状況や、試験湛水中の自動観測システム運用に際して発生した事象の整理を行い、電源や通信等に不具合が発生した履歴がある地区については重点的にメンテナンスを実施した。また、観測システムに不具合、損傷が報告された際に、これらの臨時点検、補修を行った。

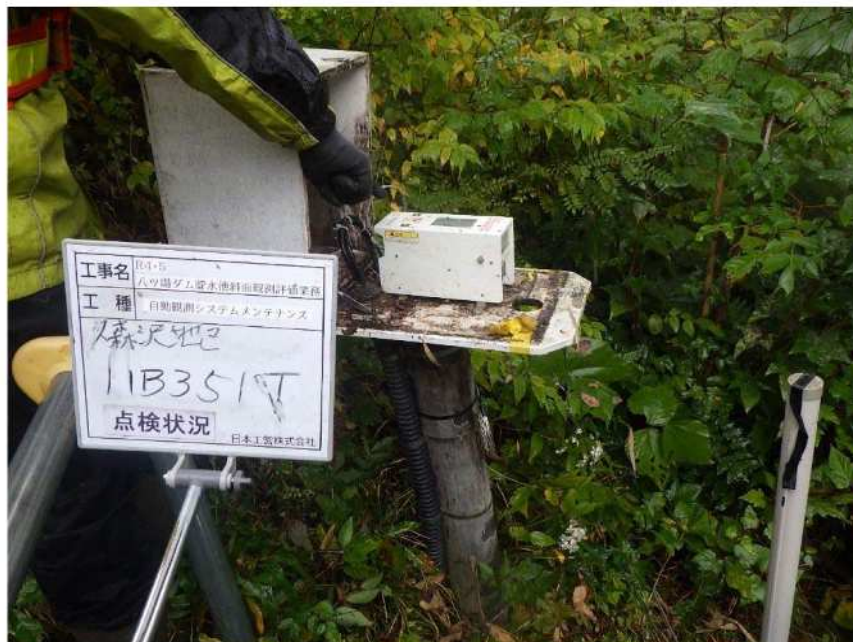
写真 13.7 HB351V 現地点検状況

| No | 名称 | 状況 | 対応方針 または 対応結果 |
|---|---|---|---|
| 1 | 垂直伸縮計<br>HB351V | 設置台にぐらつきあり | ・計測データを注視し、経過観察する。<br>・設置方法に検討。 |

HB-351-1 垂直伸縮計において、架台のぐらつきが認められる。架台の再設置または補強を推奨する。

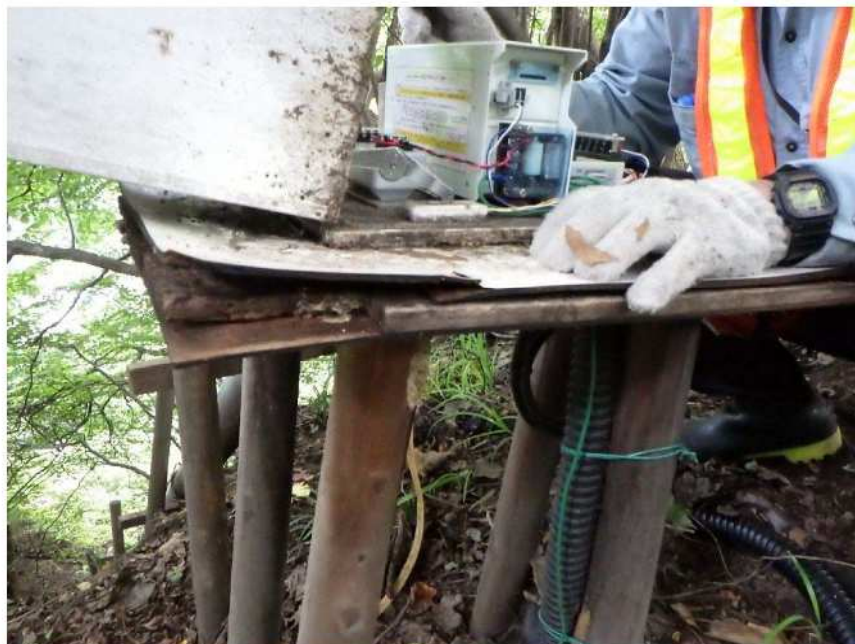
写真 13.8 HS011S 現地状況

| No | 名称 | 状況 | 対応方針 または 対応結果 |
|---|---|---|---|
| 1 | 地盤伸縮計<br>HS011S | ・伸縮計の架台にぐらつきが生じている。<br>・設置台が腐食で合板がはがれている。 | ・今後の劣化状況や計測データを注視し、必要に応じて補修する。 |

地盤伸縮計のHS011Sについて、保護管の杭のぐらつきが確認された。杭の交換又は補強を推奨する。

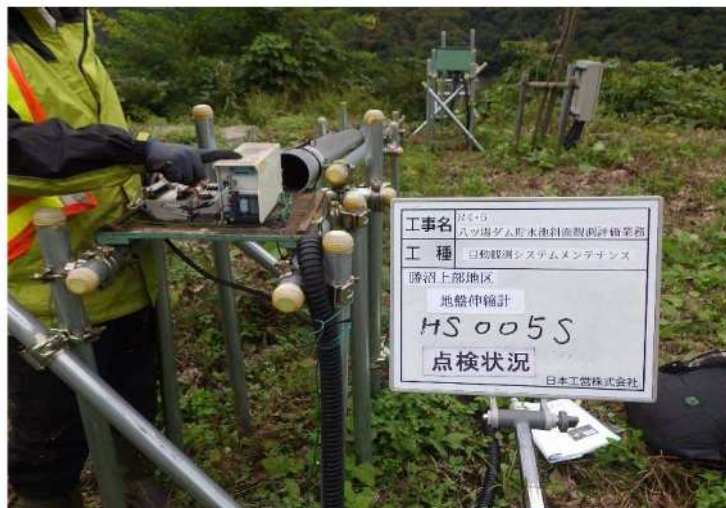
写真 13.9 HS005S 現地状況

| No | 名称 | 状況 | 対応方針 または 対応結果 |
|---|---|---|---|
| 2 | 地盤伸縮計<br>HS005S | ・計器収納箱に、動物にかじられた跡がある。 | ・収納箱の経過観察する。 |

IIS005S の地盤伸縮計について、前年度と同様に保護箱が動物に食われた後が確認された。今後経過観察が必要である。

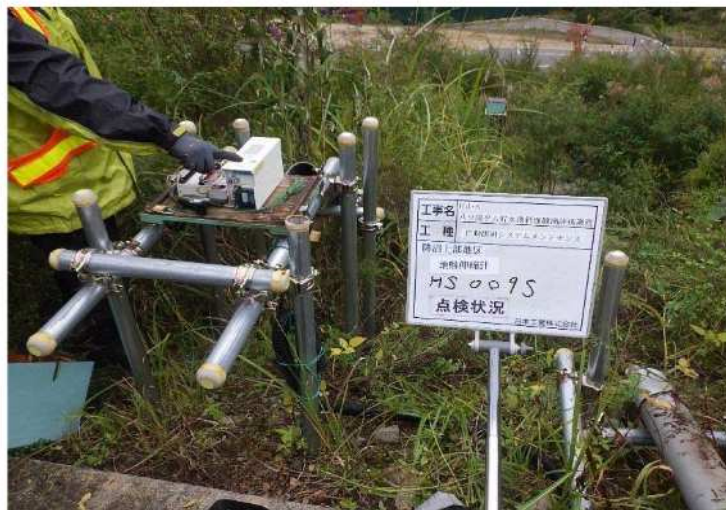
写真 13.10 HS009S 現地状況

| No | 名称 | 状況 | 対応方針 または 対応結果 |
|---|---|---|---|
| 3 | 地盤伸縮計<br>HS009S | ・計器収納箱側板の腐食が進行している。 | ・収納箱の劣化等に注意し、経過観察する。 |

HS009S の地盤伸縮計について、計器収納箱側板の腐食が進行している。今後、収納箱の劣化等に経過観察が必要である。

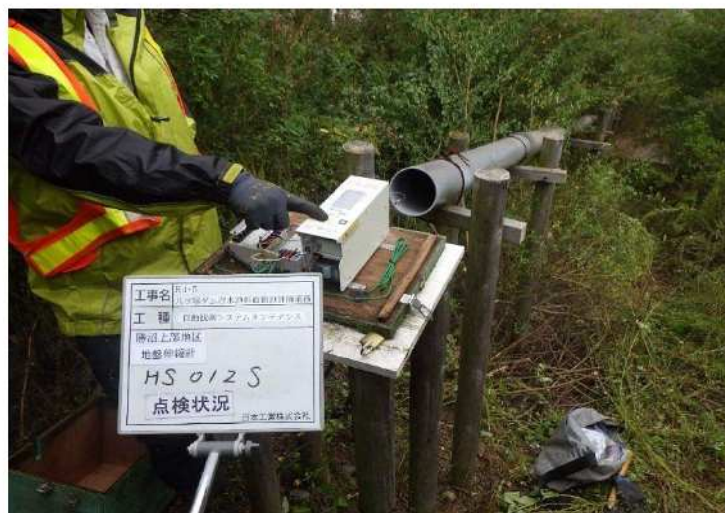
写真 13.11 HS012S 現地状況

| No | 名称 | 状況 | 対応方針 または 対応結果 |
|---|---|---|---|
| 4 | 地盤伸縮計<br>HS012S | ・塩ビ管が下方にズレて接続部が外れている。 | ・補修が必要。 |

HS012S の地盤伸縮計について、塩ビ管が下方にずれ、接続部が外れていた。その場で接続し直した。

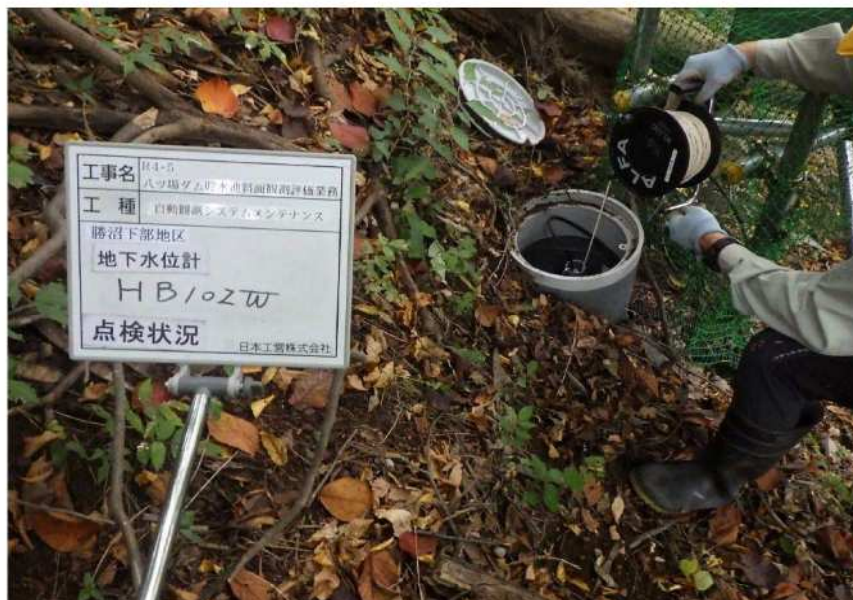
写真 13.12 HB361W 現地状況

| No | 地区 | 計器 | 計器番号 | 計器異常<br>有/無 | 状況 | 対応方針 または 対応結果 |
|---|---|---|---|---|---|---|
| 8 | 勝沼下部 | 地下水位計 | HB102W | 有 | ロガーの水位データが手計水位と差異があった。 | ロガーの水位データを手計水位（GL-3L.15m）に補正した。 |

HB102W 地下水観測孔において、ロガーの水位データが手ばかりと差異が認められた。ロガーの水位データを手ばかり水位に補正した。

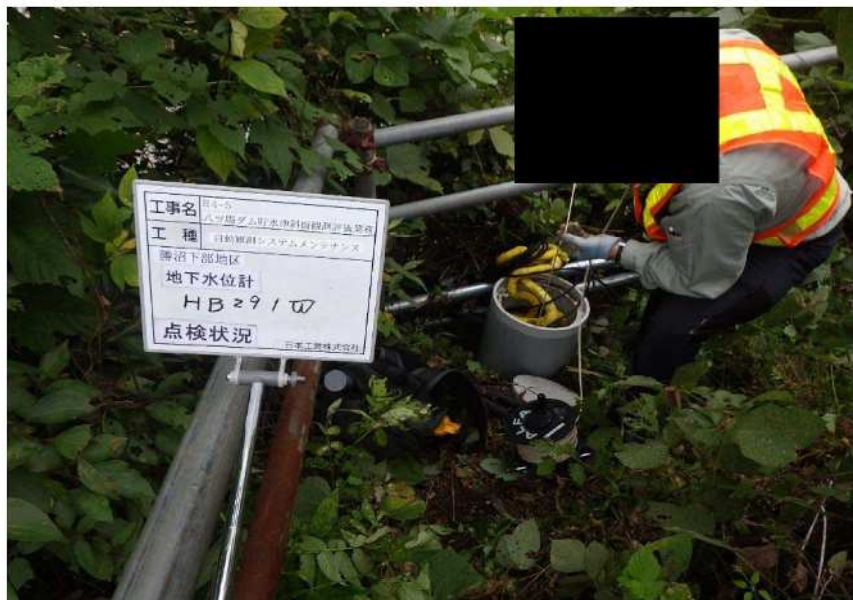
写真 13.13 HB291W 現地状況

| No | 地区 | 計器 | 計器番号 | 計器異常<br>有/無 | 状況 | 対応方針 または 対応結果 |
|---|---|---|---|---|---|---|
| 9 | 勝沼下部 | 地下水位計 | HB291W | 有 | 保護管（塩ビ管）および内部塩ビ管が傾倒してぐらつく。 | R3年9月傾倒防止の対策を施した、経過観察が必要。 |

HB291W 地下水位計の塩ビ管にぐらつきが確認された。経過観察を行い、状況に応じて基礎コンクリートの再施工が必要である。

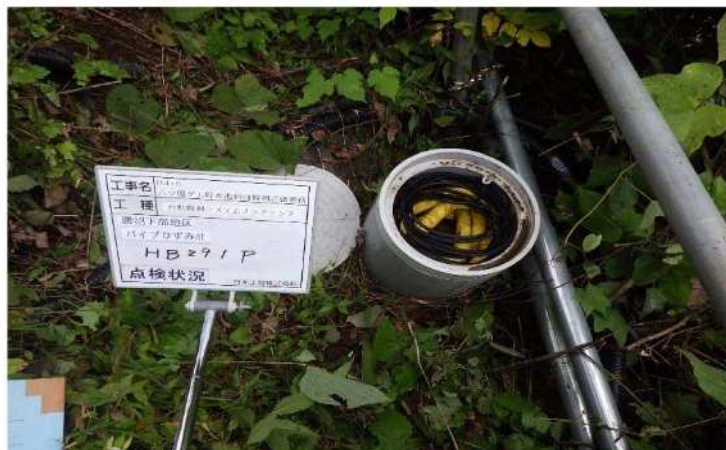
写真 13.14 HB291P 現地状況

| No | 地区 | 計器 | 計器番号 | 計器異常<br>有/無 | 状況 | 対応方針 または 対応結果 |
|---|---|---|---|---|---|---|
| 10 | 勝沼下部 | パイプ歪計 | HB291P | 有 | 保護管（塩ビ管）および内部塩ビ管が傾倒してぐらつく。 | R3年9月傾倒防止の対策を施した、経過観察が必要。 |

保護管（塩ビ管）および内部の塩ビ管が傾倒してぐらつきが認められるため、前年度に傾倒防止対策を実施している。状況について経過観察が必要である。

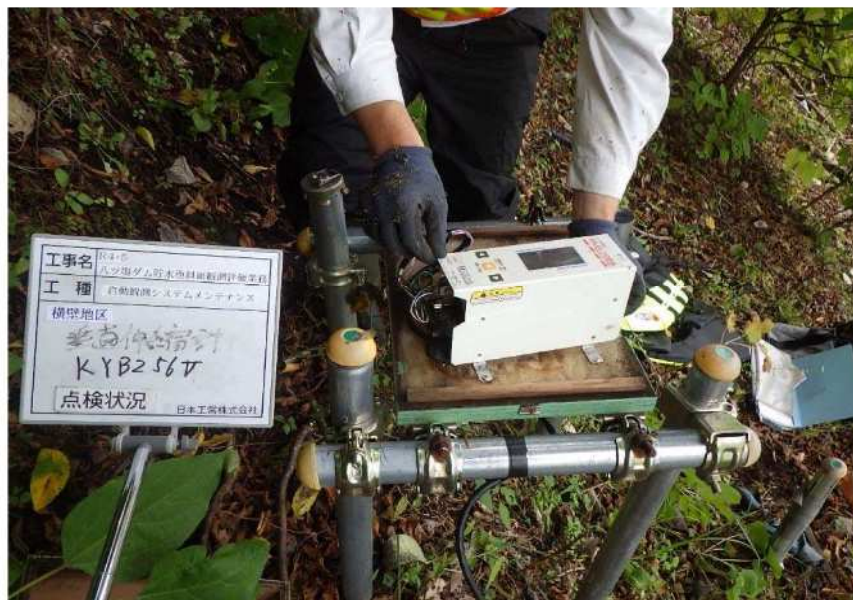
写真 13.15 YB256V 現地状況

| No | 名称 | 状況 | 対応方針 または 対応結果 |
|---|---|---|---|
| 1 | 垂直伸縮計<br>YB256V | 保護箱の留め具(片方)が破損している。 | 留め具(片方)で固定されている、必要により補修する。 |

YB256V の垂直伸縮計について、保護箱が動物に食われた後が確認された。今後経過観察が必要である。

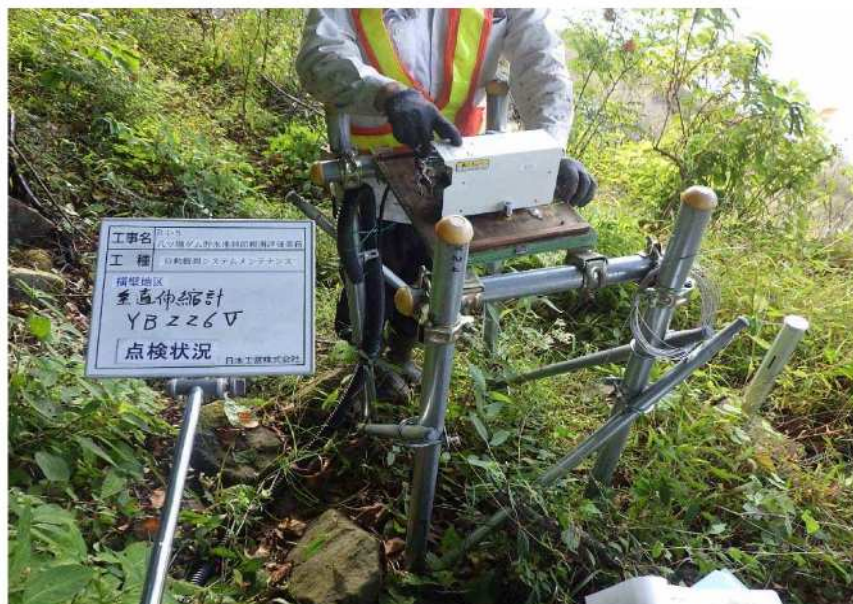
写真 13.16 YB226V 現地状況

| No | 名称 | 状況 | 対応方針 または 対応結果 |
|---|---|---|---|
| 2 | 垂直伸縮計<br>YB226V | 計器収納箱に、動物にかじられた跡がある。跡は2020年から認められている。 | 収納箱の劣化等に注意し、経過観察する。 |

YB226V の垂直伸縮計について、保護箱が動物に食われた後が確認された。今後経過観察が必要である。

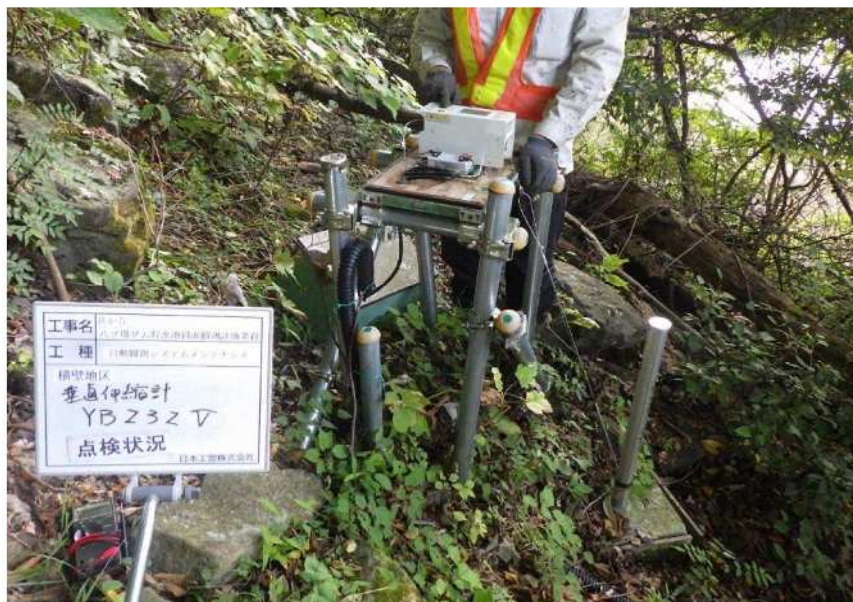
写真 13.17 YB232V 現地状況

| No | 名称 | 状況 | 対応方針 または 対応結果 |
|---|---|---|---|
| 3 | 垂直伸縮計<br>YB232V | 計器収納箱に、動物にかじられた跡がある。跡は2020年から認められている。 | 収納箱の劣化等に注意し、経過観察する。 |

YB232V 垂直伸縮計について、保護箱が動物に食われた後が確認された。今後経過観察が必要である。

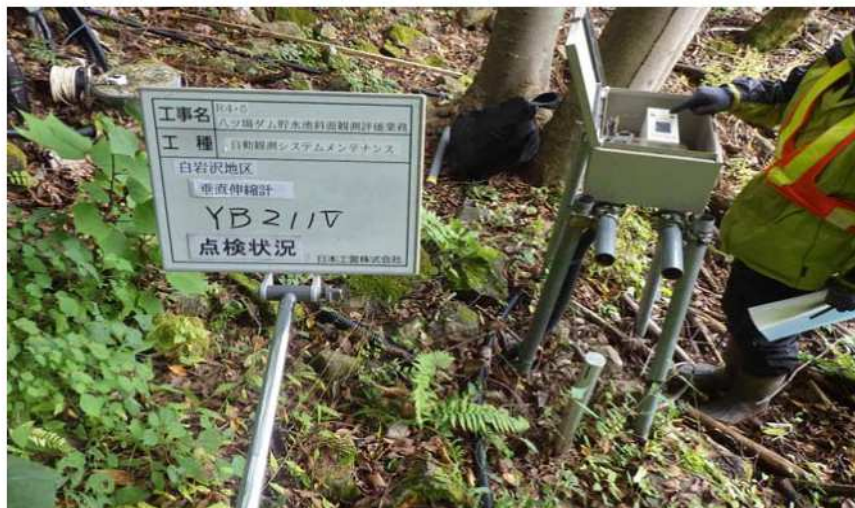
写真 13.19 YB211V 現地状況

| No | 名称 | 状況 | 対応方針 または 対応結果 |
|---|---|---|---|
| 2 | 垂直新種計<br>YB211V | 動作確認試験で追従動作不良、センサー故障。 | 計器の交換を検討する。 |

YB211V の垂直伸縮計について、動作確認試験でインバー線引き戻し動作が追従しない。今後データを注視し、必要に応じて計器の交換を推奨する。

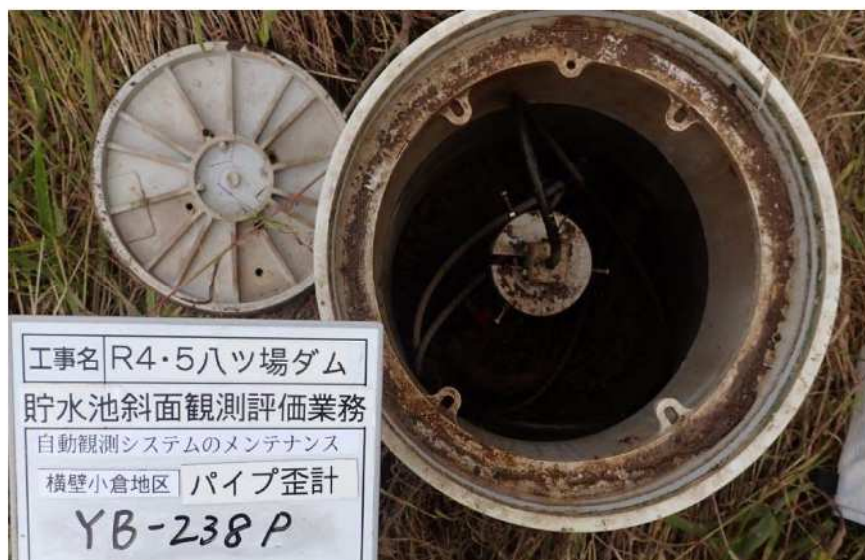
写真 13.21 YB238P 現地状況

YB238P のパイプ歪計について、取付台（単管パイプ）にぐらつきが認められた。計測データを注視し、経過観察を行う。必要に応じて補修を行う。

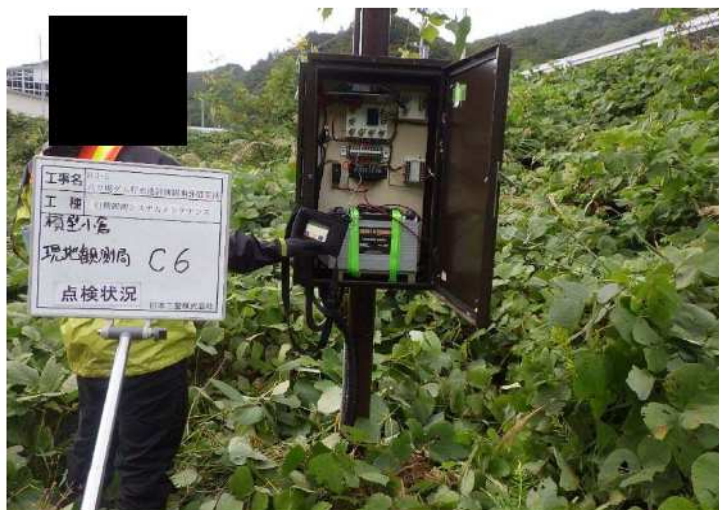
写真 13.22 YB238P 現地状況

C6 現地観測局について、現地観測局は雑草に覆われていたため、草刈りを行った。

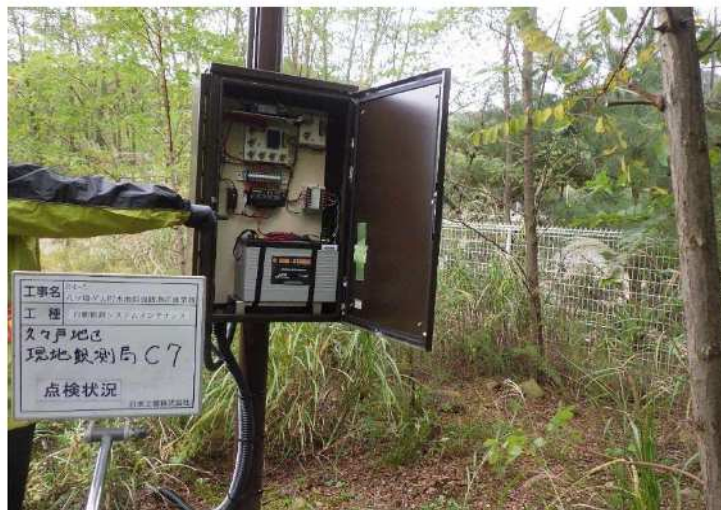
写真 13.23 C7 現地状況

| No | 地区 | 計器 | 計器番号 | 計器異常<br>有/無 | 状況 | 対応方針 または 対応結果 |
|---|---|---|---|---|---|---|
| 17 | 久々戸 | 現地観測局 | C7 | 有 | 観測局のソーラパネル上部に枝がある。 | ソーラ発電量を注視し、経過観察する。 |

点検の結果、観測局のソーラーパネル上部に枝がかかっている。経過観察し、発電量に影響が認められる場合は、伐採を行う必要がある。

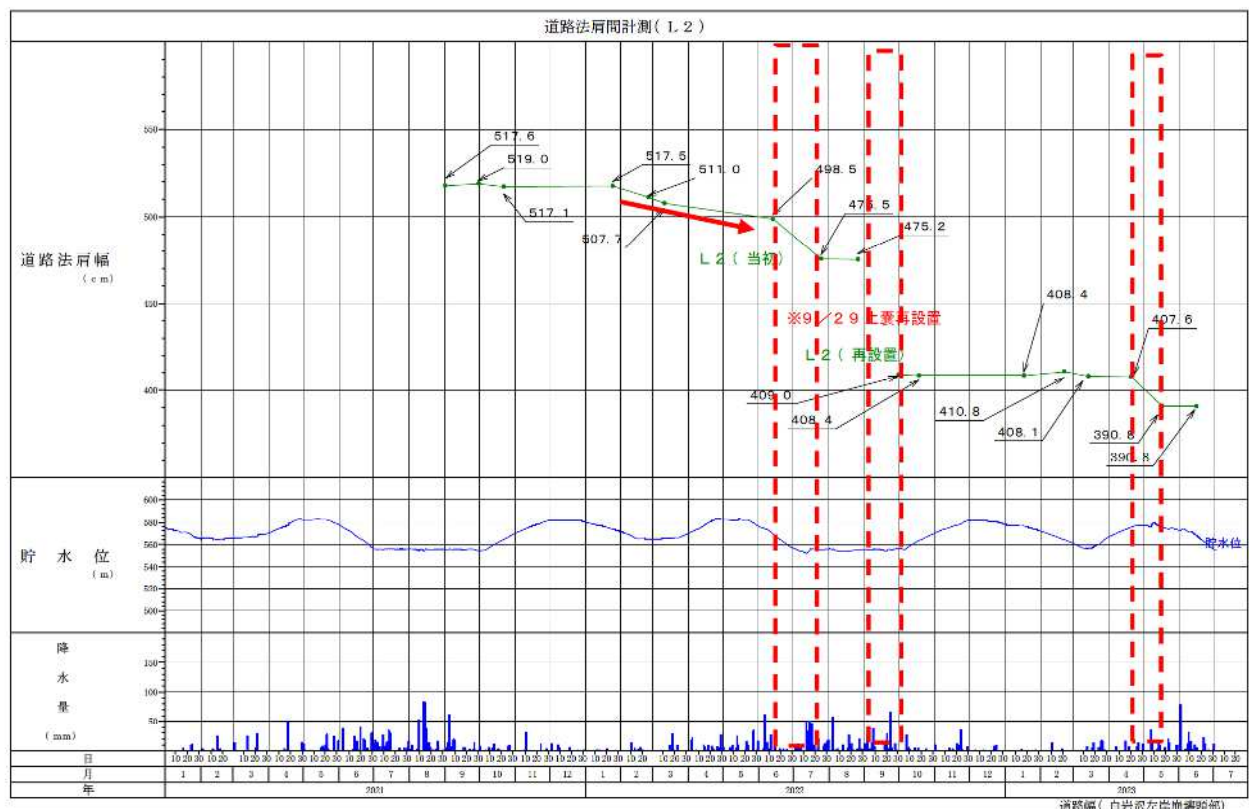
図 14.4 浸食拡大計測結果グラフ

滑落崖は、2021年9月1日（観測開始）から2022年1月25日までは、顕著な変化は確認されなかった。2022年1月25日から2022年6月13日にかけて、継続して滑落崖が後退しており、合計約20cmの後退が確認された。その後、滑落崖の後退量が増加し、2022年6月13日から2022年7月25日間で、23cmの滑落崖の後退が確認された。2022年7月25日から2022年8月26日は変動が認められなかったが、2022年8月26日から2022年9月30日にかけて、66.2cmの滑落崖の後退が確認された。大きく滑落崖が後退した2022年9月30日以降では、2023年4月20日まで大きな変化は確認されなかったが、2023年4月20日から2023年5月17日間で16.8cmの滑落崖の後退が確認された。観測開始（2021年9月1日）から今年度の観測終了時（2023年6月16日）までは、126.9cmの滑落崖の後退が確認される。

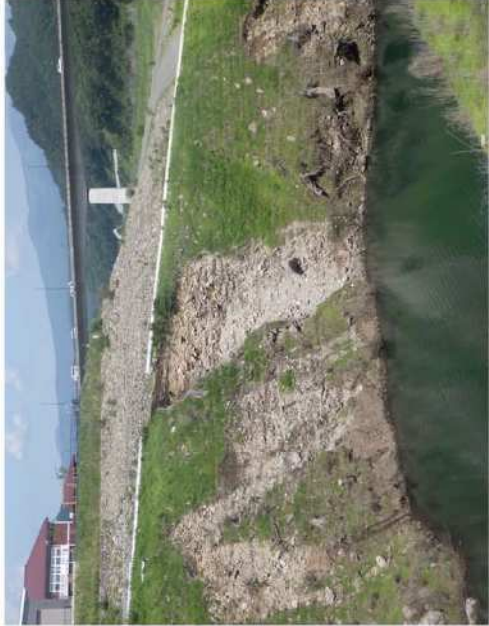
①全景状況(正面) 撮影日: 令和4年7月25日  
現地状況: 前回に比べて浸食の拡大が認められる。

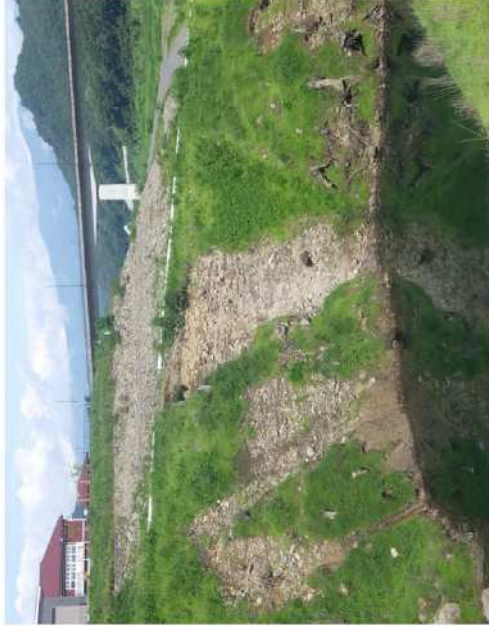
①全景状況(正面) 撮影日: 令和4年8月26日  
現地状況: 前回に比べて浸食の拡大は認められない。

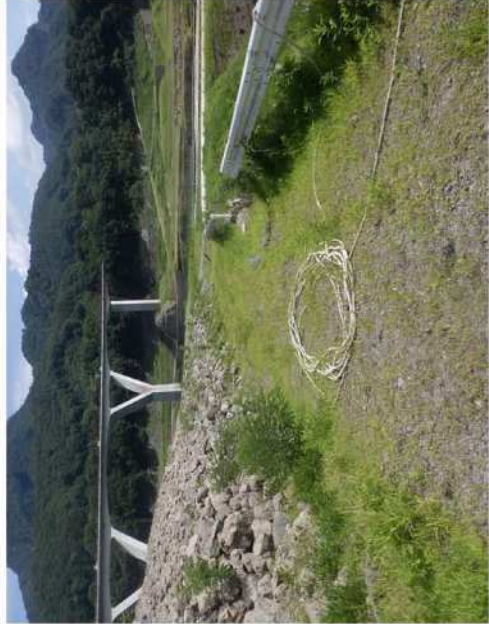
②浸食背後の路面 撮影日: 令和4年7月25日  
現地状況: 若干浸食が広がっているが、路面に亀裂等は見られない。

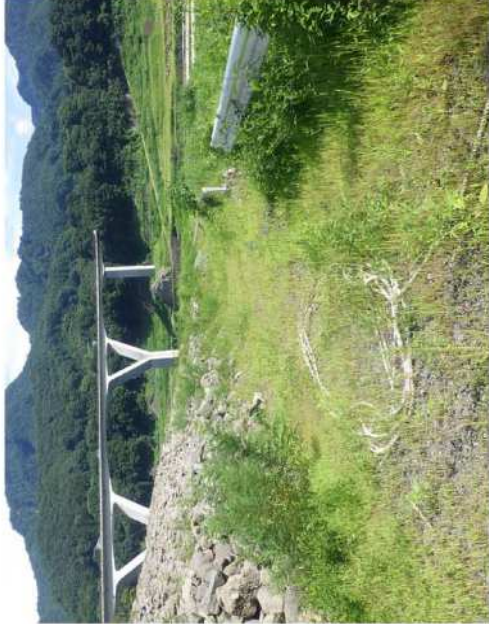
②浸食背後の路面 撮影日: 令和4年8月26日  
現地状況: 前回に比べて浸食の拡大は認められない。路面に亀裂等は認められない。

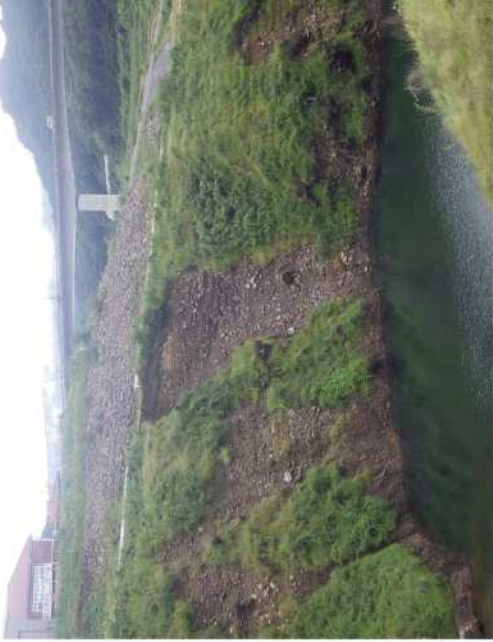
| 前回確認 | 令和4年9月20日 | 撮影 | 前回確認時貯水位 | 555.26 | m |
|---|---|---|---|---|---|
| <p>①全景状況(正面) 撮影日:令和4年9月20日<br/>現地状況:前回に比べて浸食の拡大は認められない。</p> | | | | | |

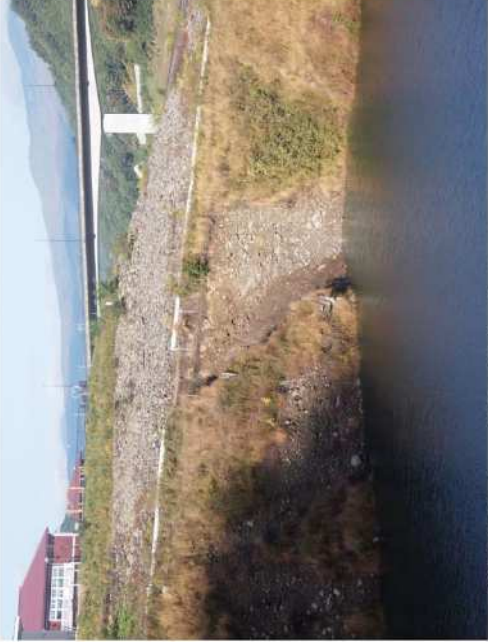
| 前回確認 | 令和4年9月20日 | 撮影 | 前回確認時貯水位 | 555.26 | m |
|---|---|---|---|---|---|
| <p>①全景状況(正面) 撮影日:令和4年10月18日<br/>現地状況:前回に比べて浸食の拡大は認められない。</p> | | | | | |

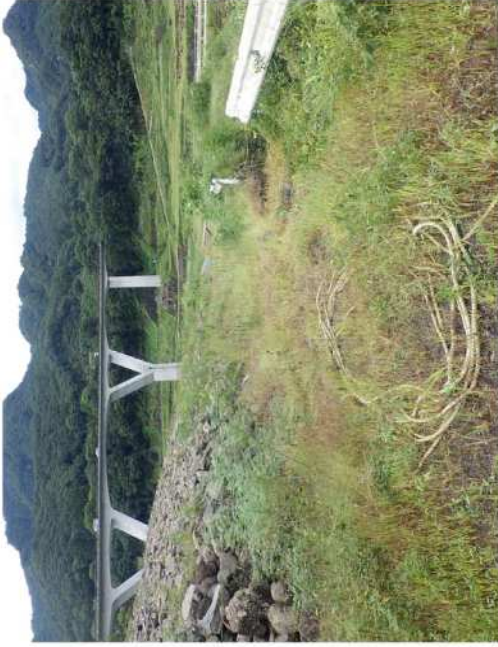
②浸食背後の路面 撮影日:令和4年9月20日  
現地状況:前回に比べて浸食の拡大が確認できる。路面に亀裂等は認められない。

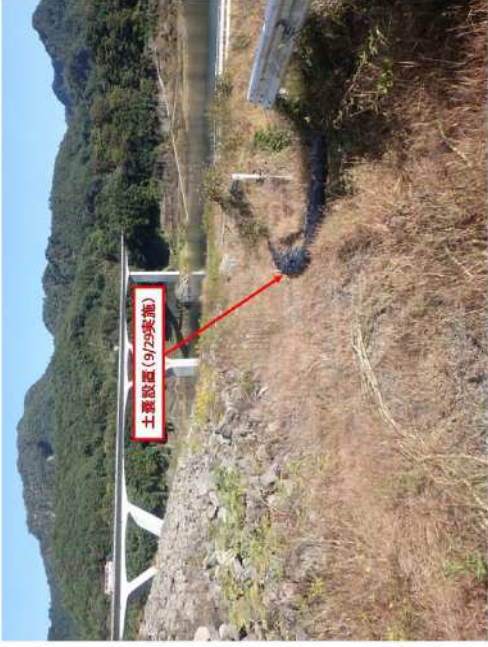
②浸食背後の路面 撮影日:令和4年10月18日  
現地状況:新たに土嚢を設置した(9/29)。前回に比べて浸食の拡大は認められない。

9月末の現地確認では、浸食箇所頭部の浸食進行が認められた。浸食により、浸食地側の観測点が欠損したため、観測点を再設置した。応急対策として、新たに土嚢を設置し、浸食箇所への雨水の流入防止を図った。

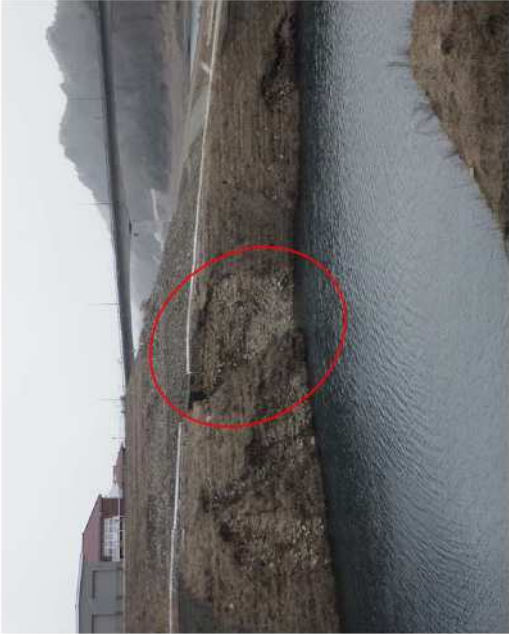
①全景状況(正面) 撮影日: 令和5年2月21日  
現地状況: 水没前と比べて側方への浸食の拡大が確認できる。

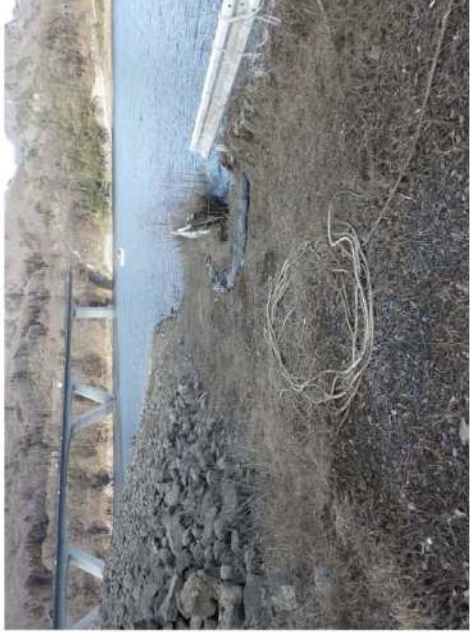
②浸食前後の路面 撮影日: 令和5年1月17日  
現地状況: 浸食の拡大が確認できない。路面に亀裂等は認められない。

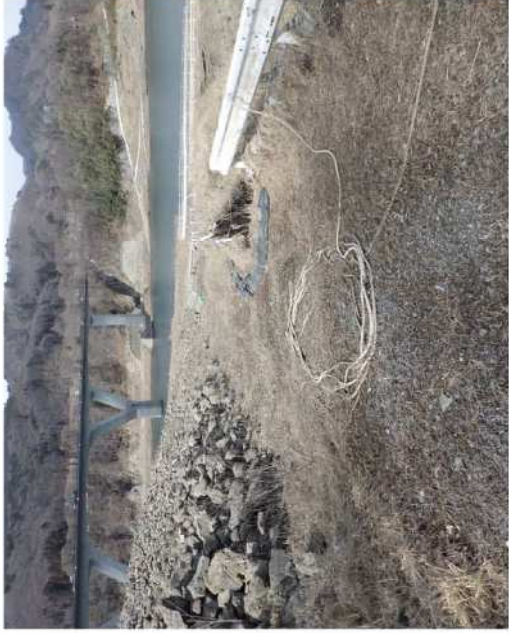
②浸食前後の路面 撮影日: 令和5年2月21日  
現地状況: 浸食の拡大は確認できない。路面に亀裂等は認められない。

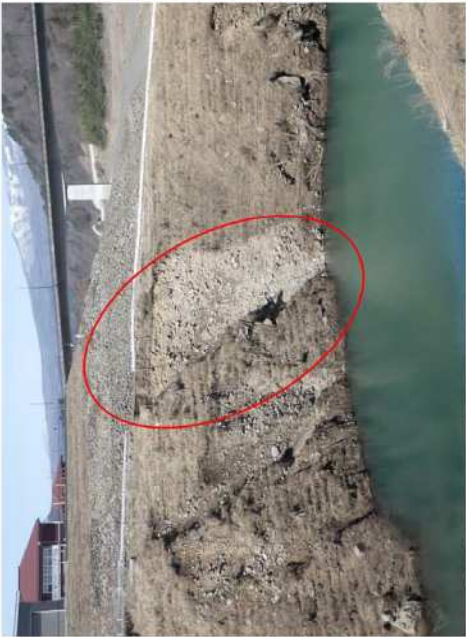
| 前回確認 | 令和5年3月14日 | 撮影 | 前回確認時貯水位 | 556.61 | m |
|---|---|---|---|---|---|
| <div> <p>①全景状況(正面) 撮影日: 令和5年3月14日<br/>現地状況: 浸食の拡大は確認できない。</p> </div> | | | | | |

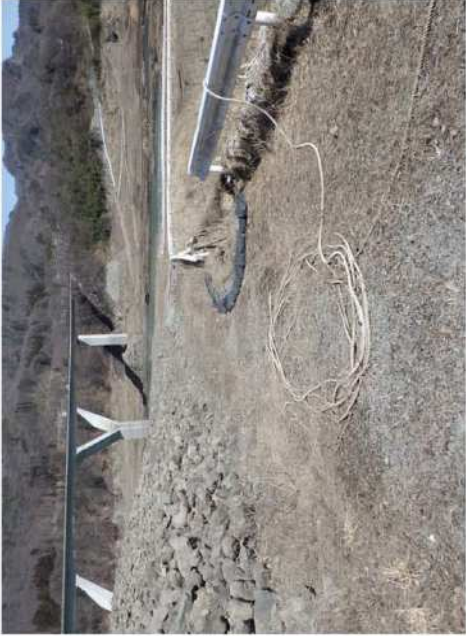
②浸食背後の路面 撮影日: 令和5年3月14日  
現地状況: 背後の路面に亀裂等は認められない。

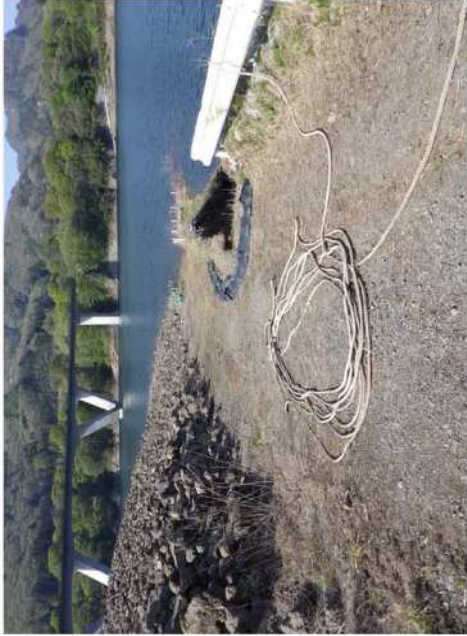
②浸食背後の路面 撮影日: 令和5年4月20日  
現地状況: 浸食の拡大が確認できない。路面に亀裂等は認められない。ガードレールが取り外されている。

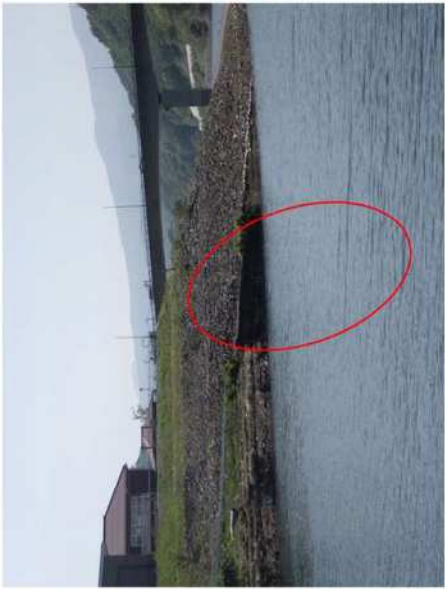
| <div> <p>①全景状況(正面) 撮影日: 令和5年5月17日<br/>現地状況: 浸食の拡大状況は確認できない。</p> </div> | | | | |

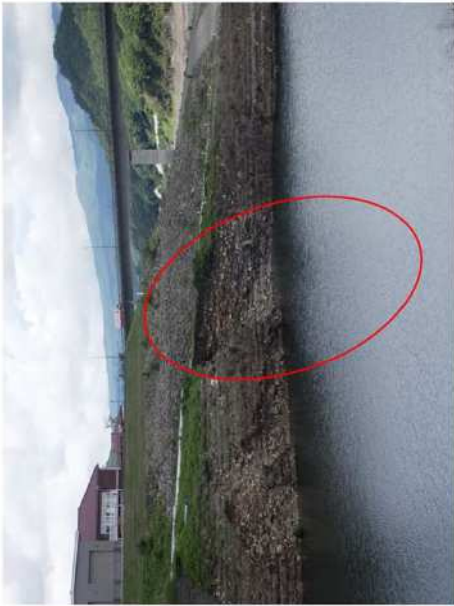
| <div> <p>①全景状況(正面) 撮影日: 令和5年6月16日<br/>現地状況: 浸食の拡大が確認できない。</p> </div> | | | | |

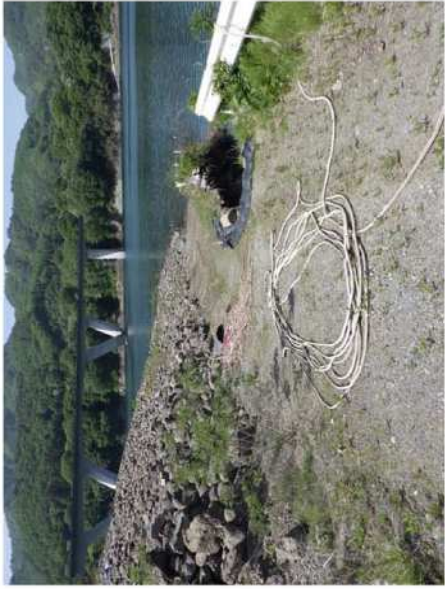
②浸食背後の路面 撮影日: 令和5年5月17日  
現地状況: 浸食の拡大が認められる。  
ガードレールが取り外されている。

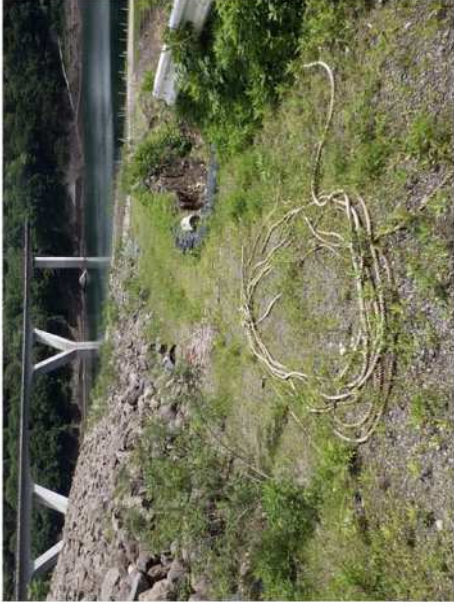
②崩壊背の路面 撮影日: 令和5年6月16日  
現地状況: 浸食の拡大が確認できない。
