# ハツ場ダム5年目の報告

## 地質調査チーム パート1

2025年3月2日 藤本光一郎（元東京学芸大学教員）

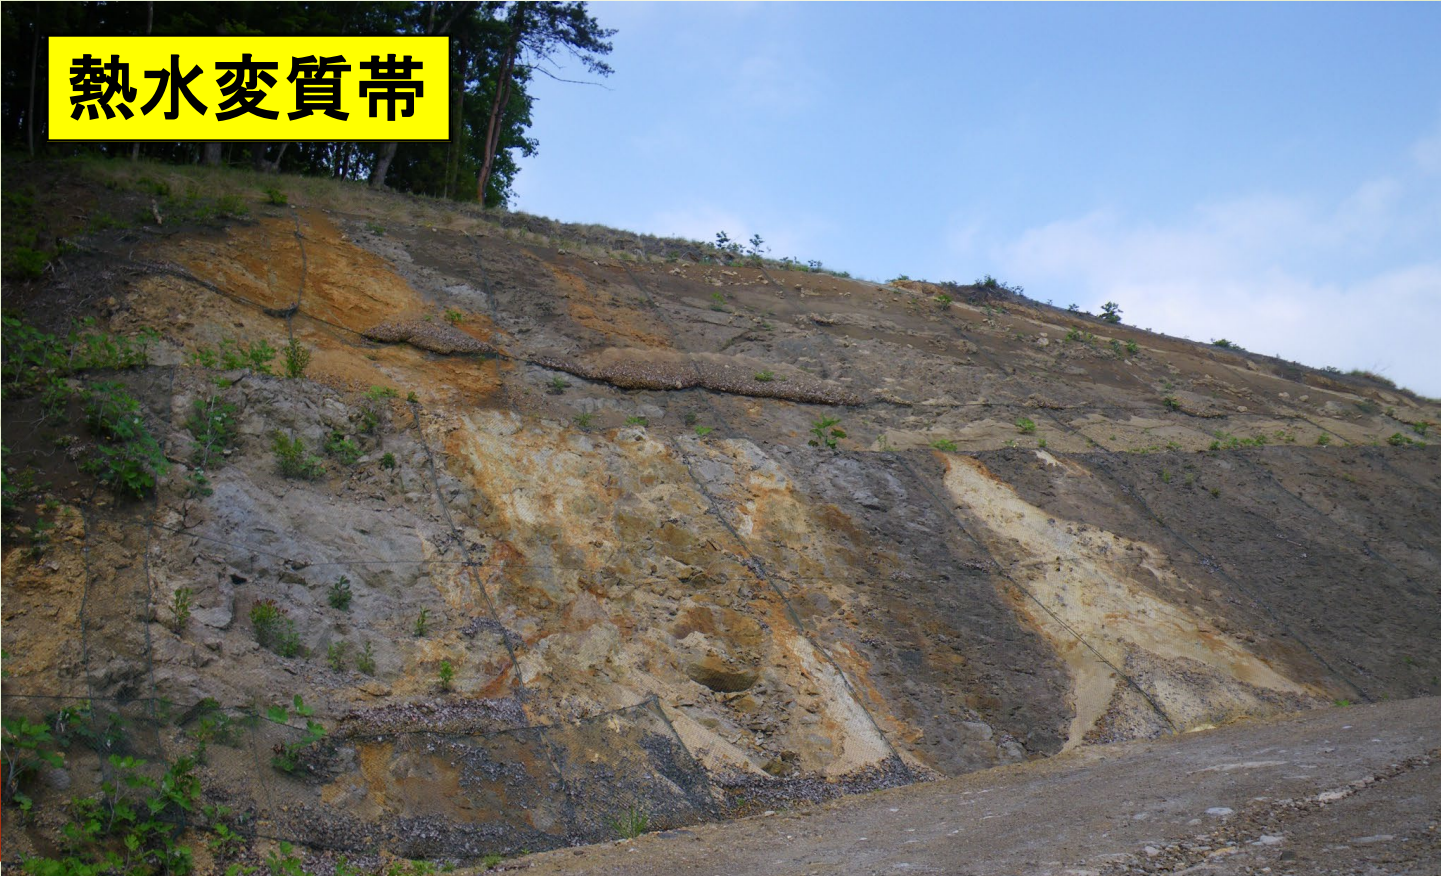
関連工事(道路・鉄道・宅地造成)の進行とともに  
NE-SW方向の熱水変質域が広域に分布していることがわかってきた。  
(ダムサイトの左岸側の山 川原畑地区)

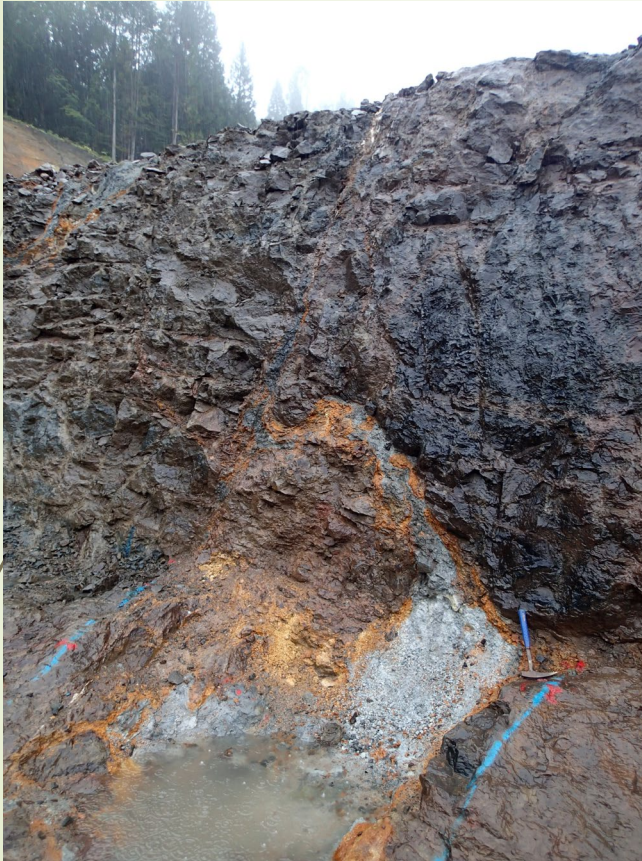
ダムサイト左岸  
中央部に灰色～褐色の変質部

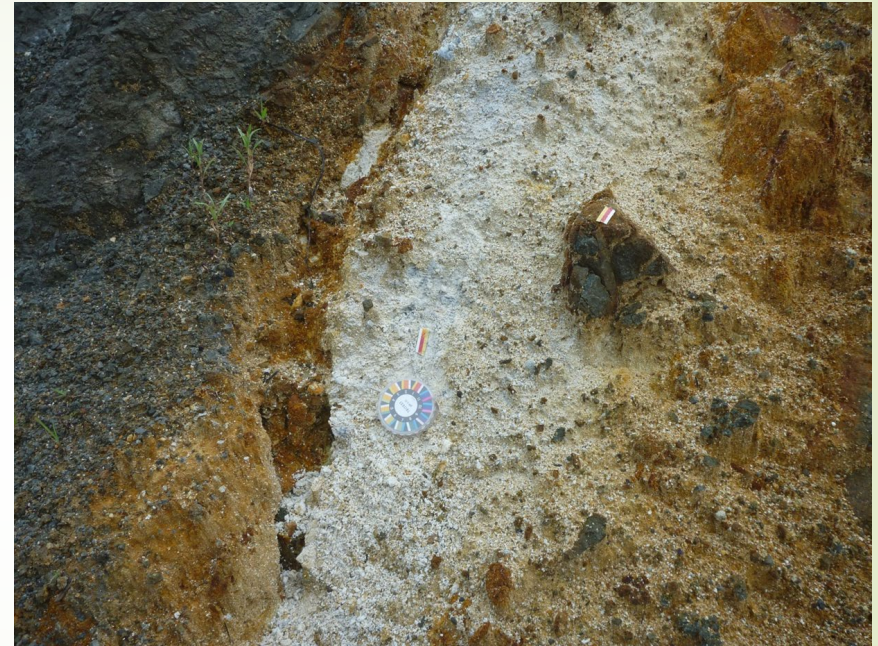
川原畑地区代替地の変質帯  
中央部に白色の粘土脈  
粘土脈を酸性の熱水が通り、金属元素などを溶脱させて白色になる。溶脱した鉄は周囲で酸化して赤色の水酸化鉄として沈殿。

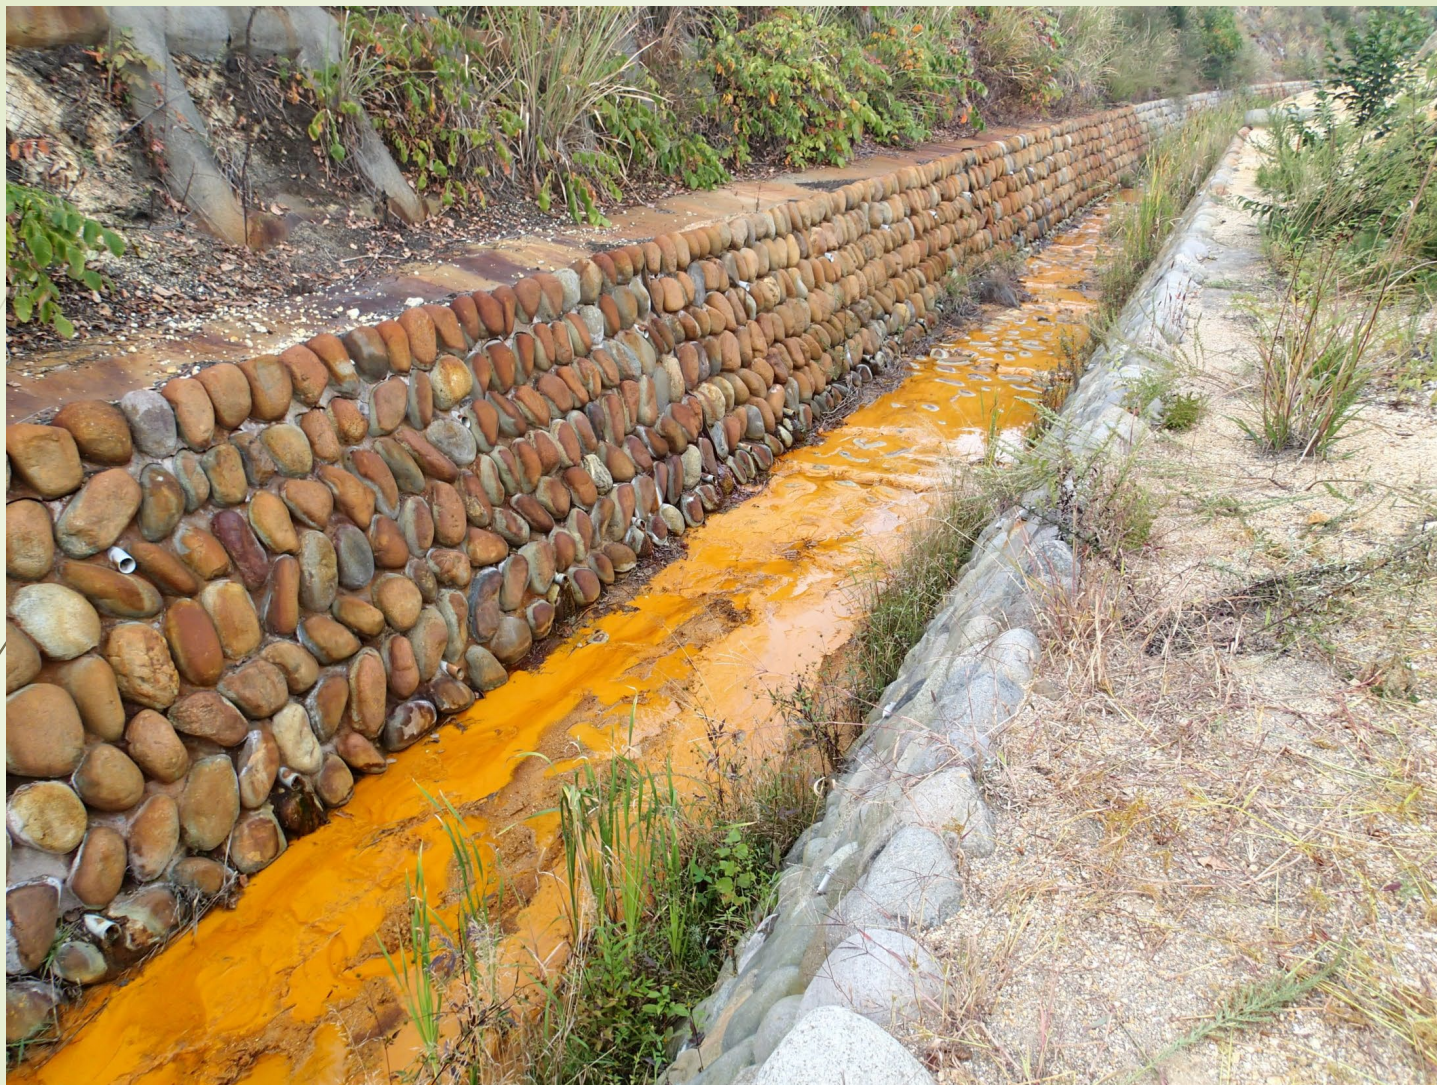
川原畑代替地の国道側道脇の側溝の様子（2014年10月）  
変質帯から染み出る水が酸性（pH1程度）のために鉄を溶かしこみ、  
地表で酸化されて赤色の水酸化鉄等が沈殿

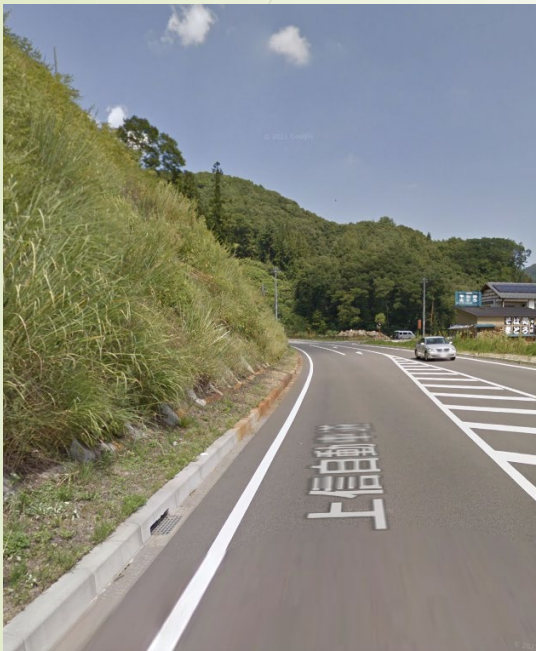
2012年8月

地山岩盤の風化変質により、岩石が軟化し、斜面崩壊の恐れ

少し赤くなって  
いるが変状は認  
められない

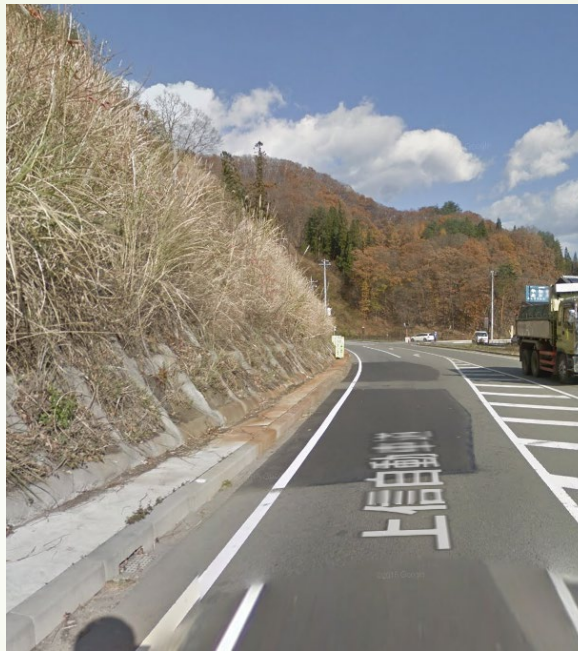
2014年11月

赤い部分の路側  
が盛り上がり、  
路面の舗装改修

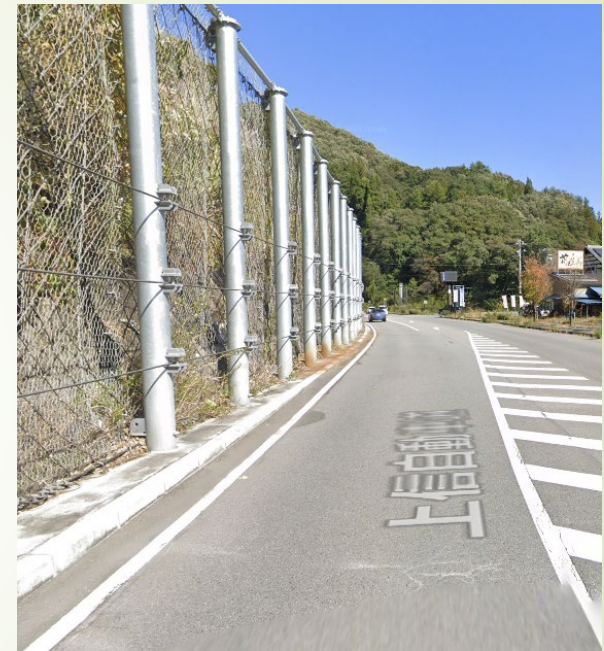
2023年10月

赤い風化は進行  
路面の変状は認め  
られない。  
壁面保護フェンス

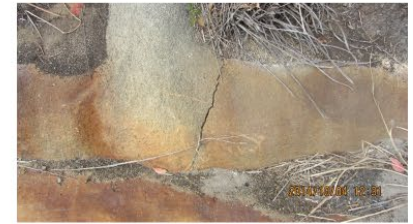
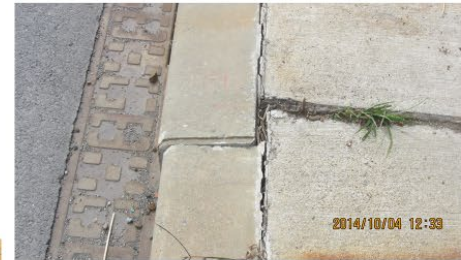
法枠に亀裂発生

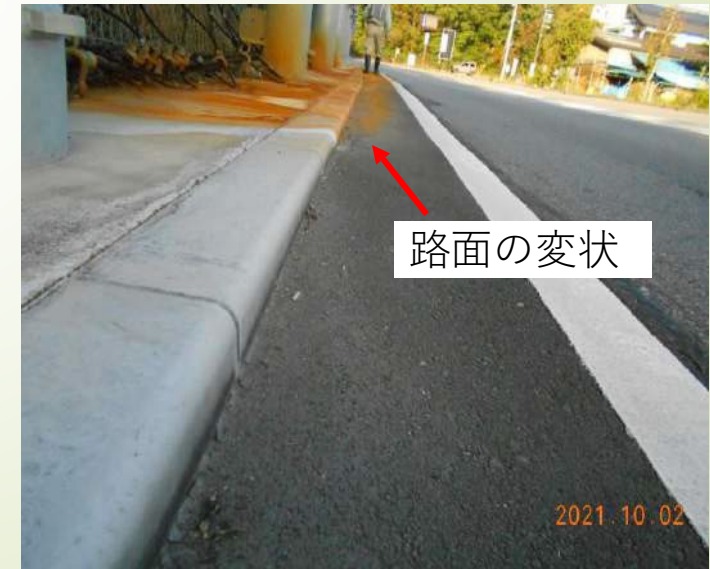
路面の変状

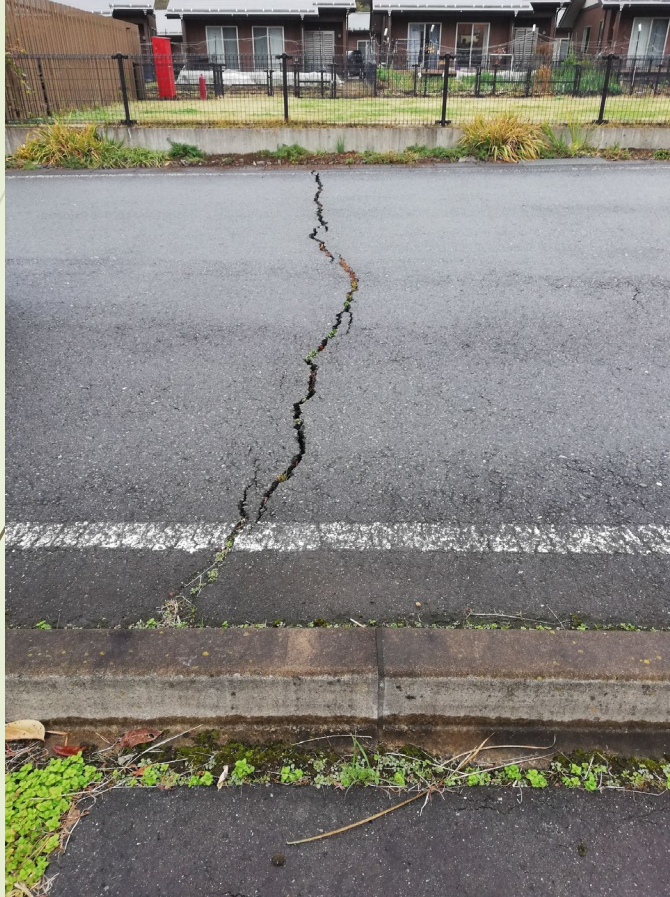
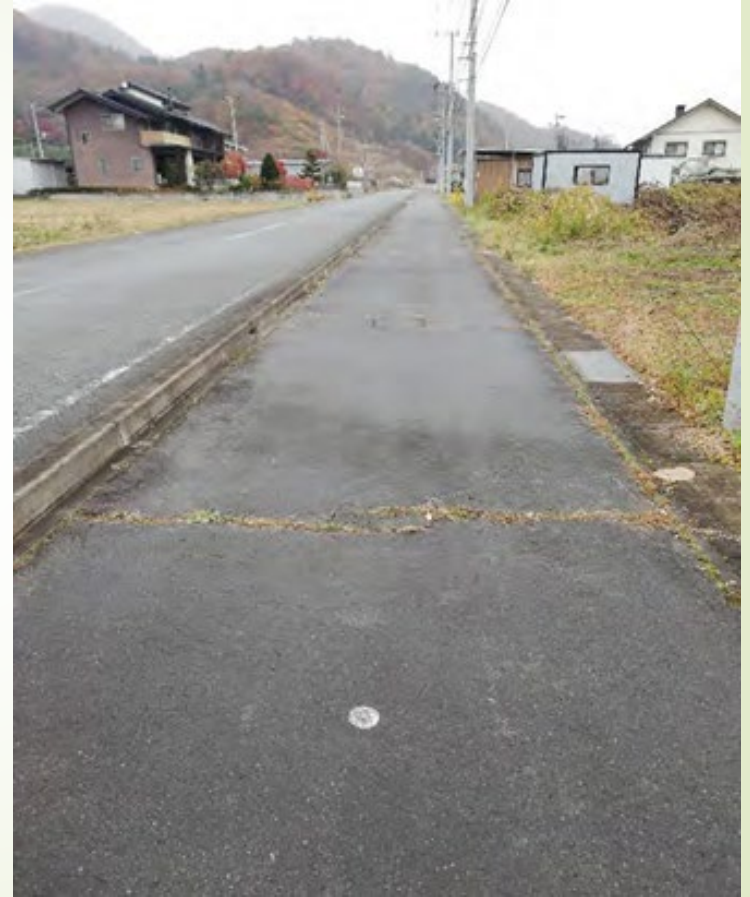
ハツ場大橋の下流左岸の道路において、盛土の変形と考えられる道路の舗装に開口亀裂などの変状が認められた。

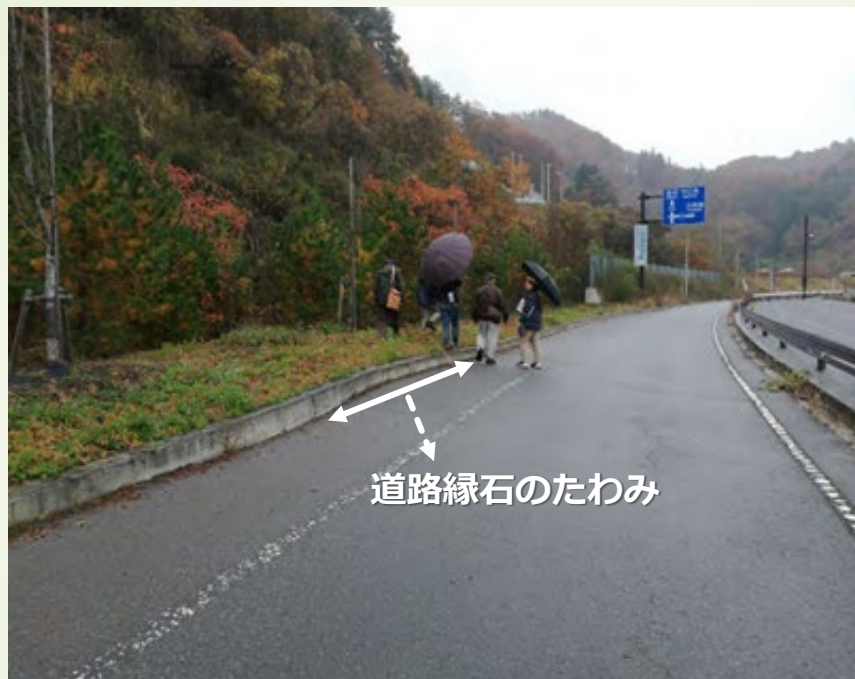
2024年11月16日

道路が一部盛り上がる変形は以前より認められていたが、今回もかなり目立った。これについては、切土した部分の除荷に起因する変形か、山側の変質帯の地盤の押し出しに起因するものかは現時点では結論づけることができず、継続的な観察が必要。

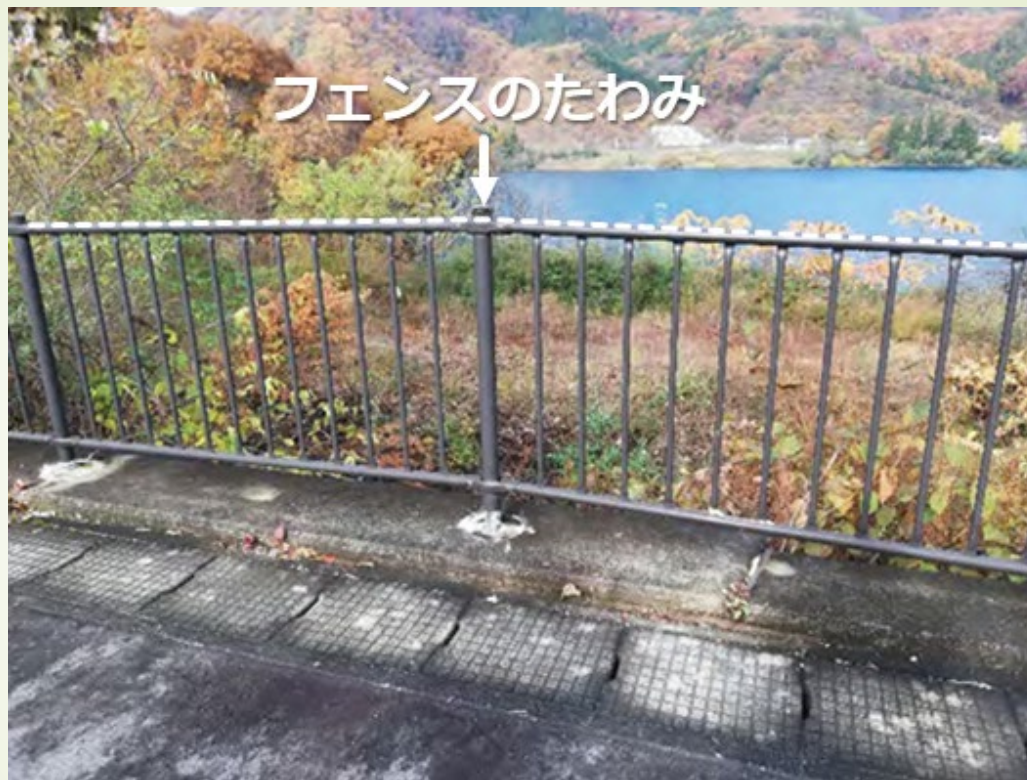
王湯付近の道路下の沢をまたぐ部分では、コンクリートブロックやフェンスが圧縮されて、たわんでいる様子が見られた。以前から観測されているが、今後も継続的な観察が必要。
