2019年3月15日

八ッ場あしたの会

八ッ場ダムの代替地安全対策および地すべり対策が
大きく後退したことに関する公開質問書

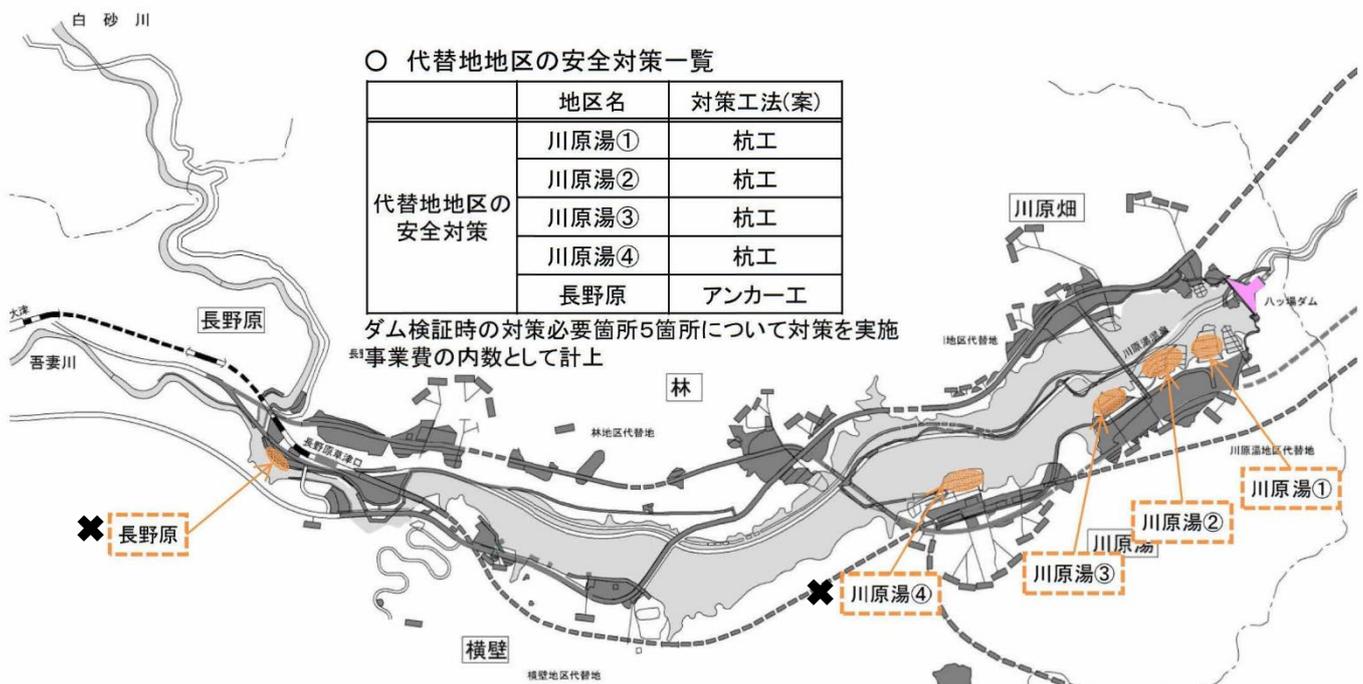
図1 代替地安全対策箇所 (※は対策を実施しなくなった箇所を示す。)

しかし、その後、対策箇所と対策工法が変わり、現在は表1、図1の通り、3箇所となり、対策

工法も簡易な工法に変わりました。

2011年の検証時に示した代替地安全対策の方針を大きく変え、安全対策の中身を大幅に後退させた理由を明らかにしてください。

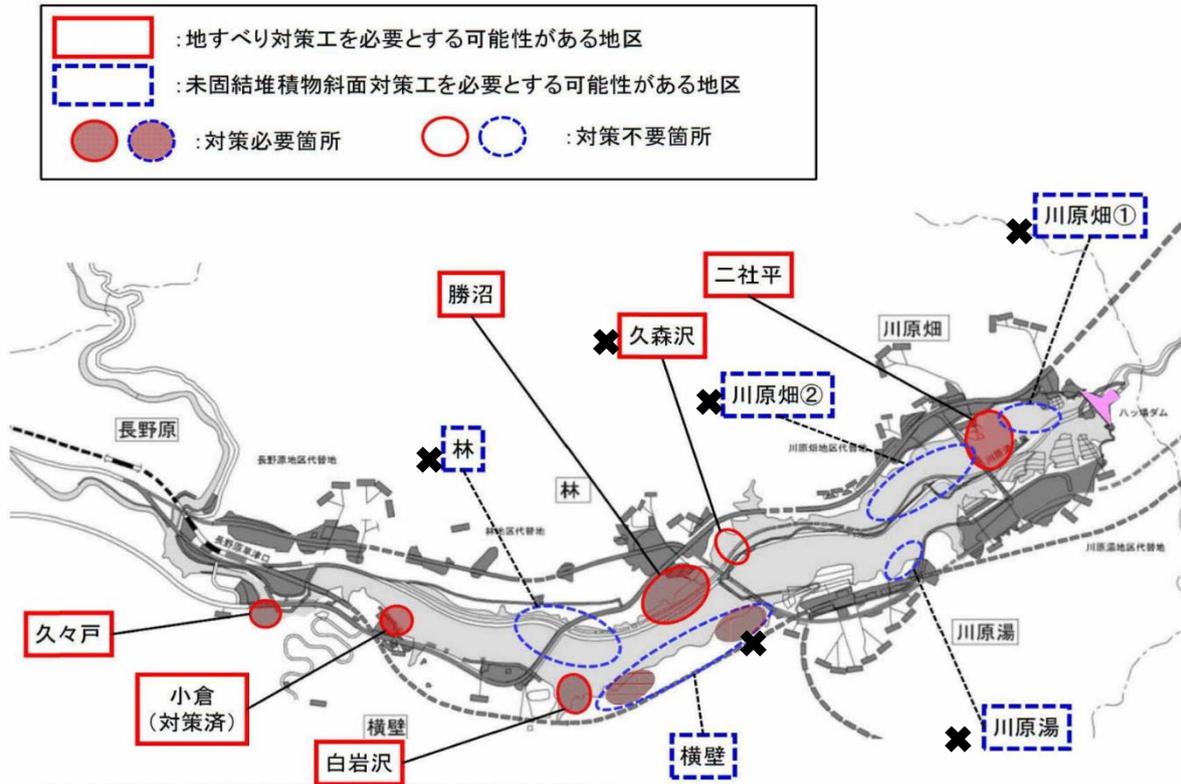
図2 地すべり対策箇所（未固結堆積物対策を含む）（※は対策を実施しなくなった

しかし、その後、対策箇所が大幅に減らされ、現在は表2、図2の通り、5箇所となっています。

2011年の検証時に示した地すべり対策の方針を大きく変え、対策箇所を10箇所から5箇所へ半減させた理由を明らかにしてください。
