# 捏造氾濫図が明らかになるまで

文責：梶原 健嗣

2012年10月19日、東京新聞の1面トップで、カスリン台風(1947. 9. 13～15)の氾濫区域図が捏造されたものだという報道がありました。カスリン台風は利根川の既往最大洪水であり、利根川治水計画において重要な考慮が払われなければならない洪水です。

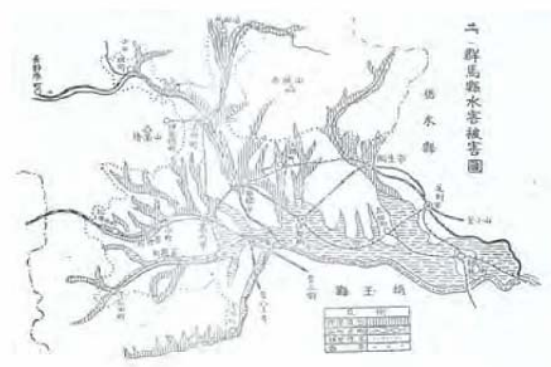
『昭和二十二年九月 大水害の真相』（昭和22年、群馬県）

その氾濫図は下記のもので、元ネタとなったのは、カスリン台風直後に群馬県が発行した『昭和二十二年九月 大水害の真相』（昭和22年、群馬県）に掲載された図です。同洪水の氾濫資料としては、唯一の資料であり、これを氾濫図の作成において資料として活用することはいたし方ありません。

しかし、終戦直後のあの時期に、わずかな時間で(9月の洪水後、年内の発行)作った図であり、一応の目安を示した「見取り図」の域を超えないものは容易に想像がつくはずです。だから、その資料を活用する時には十分な注意が必要であり、現地調査をして裏づけを取るといった作業が絶対に必要です。

しかし、そうした現地調査による確認・裏づけが一切ありません。この不備は重過失に相当すると私は考えます。

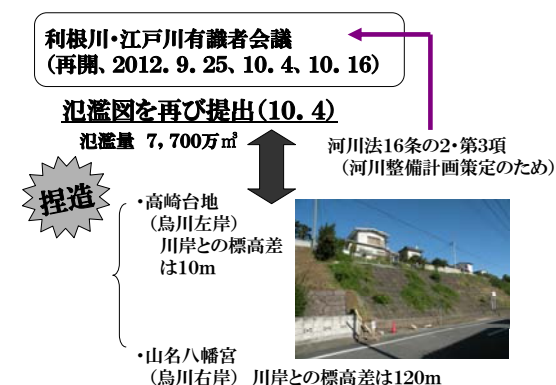
この氾濫図が、利根川・江戸川有識者会議でも出されました。10/4、再開後2回目の会議においてです。

同会議は、利根川水系の河川整備計画を策定するために設置された有識者会議ですが、この中で、利根川研究の第一人者・大熊孝委員(新潟大学名誉教授、河川工学)は、「この氾濫図は、”捏造”である。資料として撤回されたい」と求めました。

国交省は、「氾濫図の作成において、現地調査はしていない」ことを認めました。しかし、「この氾濫図は治水計画・目標流量の算出に使っていない」から問題ないとの見解を述べていますが、これは、氾濫図の位置づけ・意味合いを理解していない人をミスリードする、おかしい答弁です。

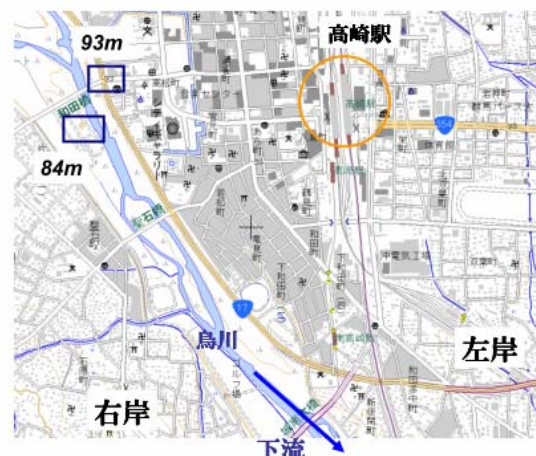
## 1) B 地点・高崎台地

B 地点は、八斗島(群馬県伊勢崎市、河口182km、利根川の治水基準点)上流で最大の支流・烏川の左岸です。なお、右岸・左岸は、下流を向いて右岸、左岸をきめます。

上が B 地点・高崎市周辺の地図です。2.5万分1地図でさえ、高崎駅真西の和田橋地点が標高84m、左岸の台地が93mであり、川岸と駅周辺との標高差は約10mあるということです。

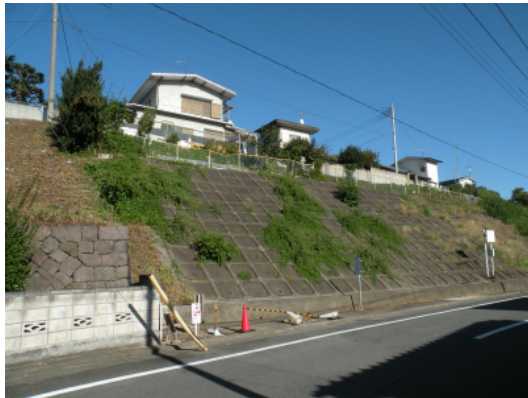
撮影・ハッ場あしたの会  
(高崎市、下和田町にて)

写真は、ハッ場あしたの会で撮影したものです。地図上、国道17号線が走り、「17」という数字がある辺りが下和田町です。写真のように、大きな高台ですが、国交省資料ではこの台地も水没したことになっています。

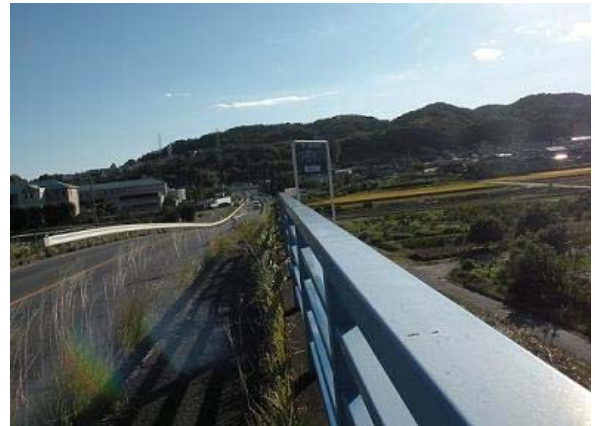
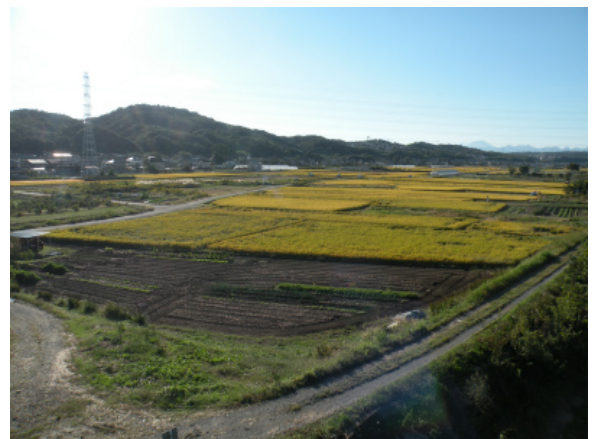
撮影・ハッ場あしたの会  
(高崎市下佐野町・一本松橋にて)

1 つ目の写真は、地図中の一本松橋とある地点から撮影したもので、標高77mの地点です。地図中、矢印の方向を眺めたものですが、前方に見える山は標高138mであり、ここで高低差は60mあります。

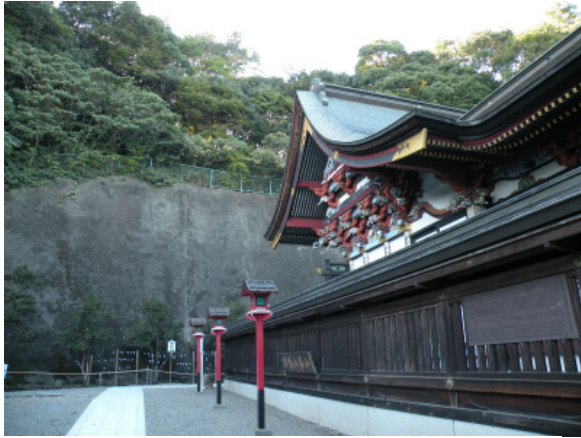
撮影・ハッ場あしたの会  
(高崎市山名町・山名八幡宮にて)

矢印方向には、山名八幡宮があります。ちょうど、地図中に「138m」と書き入れた地点付近です。国交省の氾濫図では、同地点も水没したとなっていますが、到底、事実ではありえません。八幡宮の社殿が水没したとなれば、大々的な報道が、当時(1947)なされていたはずです。
