西日本豪雨災害を踏まえて 治山治水行政の転換を！

2018年9月7日

嶋津暉之

(水源開発問題全国連絡会)

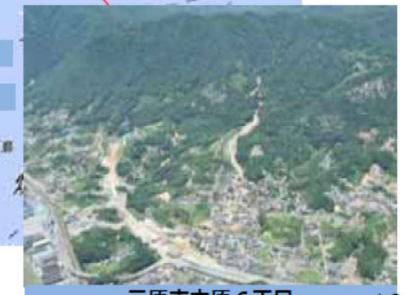
三原市木原6丁目

砂防ダムを越えた土石流

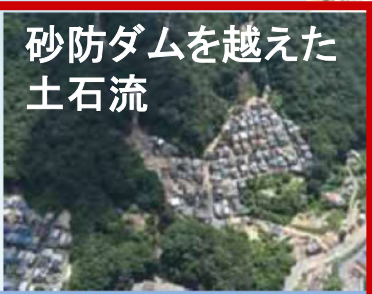
広島市安芸区矢野東7丁目

砂防ダムの崩壊

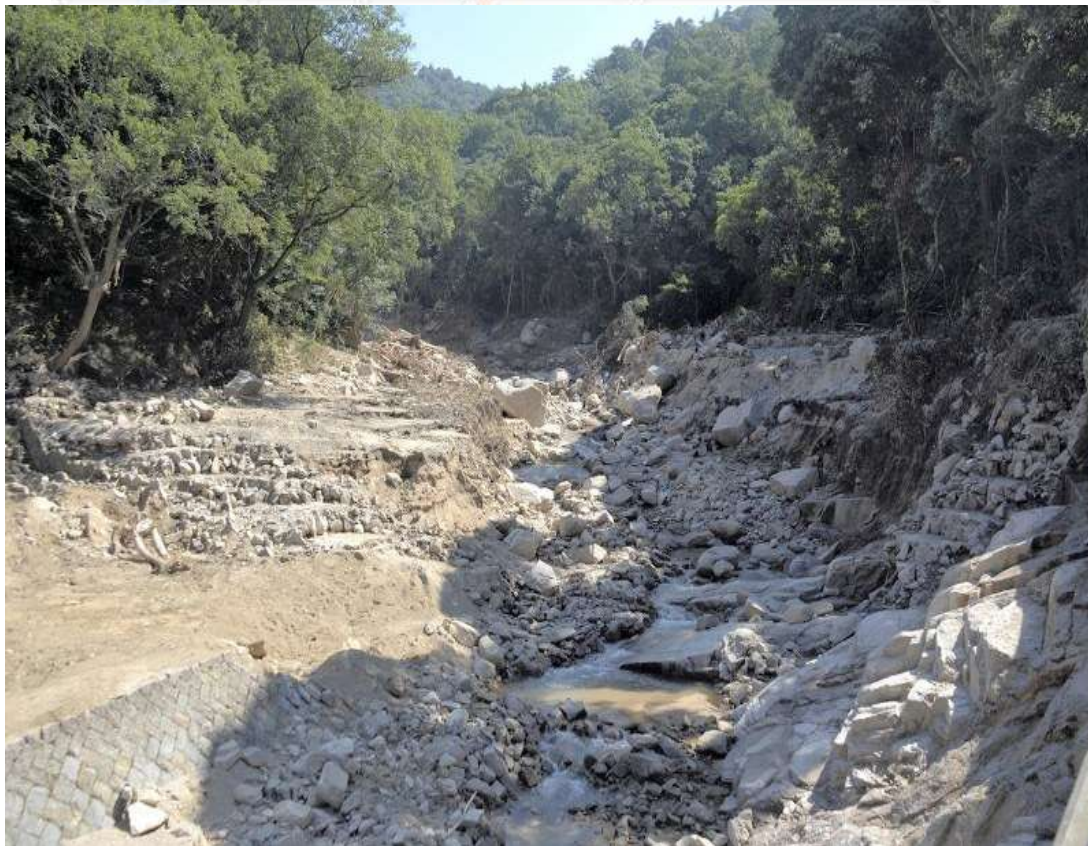
消えた砂防ダム 高さ11メートル、幅
50メートル 無残な姿に 広島・坂町
(毎日新聞 2018年7月17日)

土石流で崩壊した砂防ダム＝
広島県坂町(さかちょう)小屋
浦地区で2018年7月15日、
松浦吉剛撮影

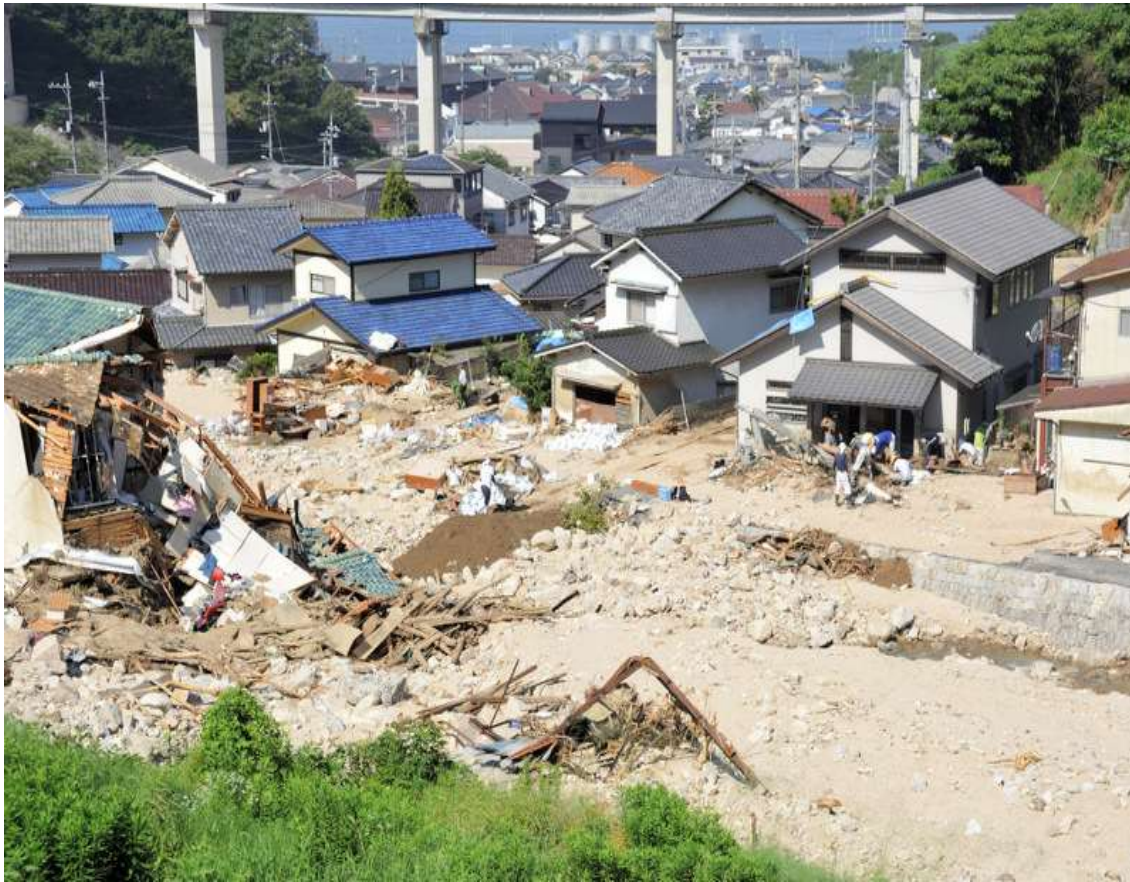
天地川と住宅地の境界が分からなくなるほど土砂にのみ込まれた＝広島県坂町小屋浦で2018年7月15日午前9時、松浦吉剛撮影

西日本豪雨 砂防ダムが決壊 広島 想定以上の土砂流入で
(毎日新聞 2018年7月12日)

町によると、ダムの下流の小屋浦地区には住民約1800人が住み、土砂でほぼ全域が覆われた。同地区では12日現在で8人が死亡し、安否不明者も出ている。

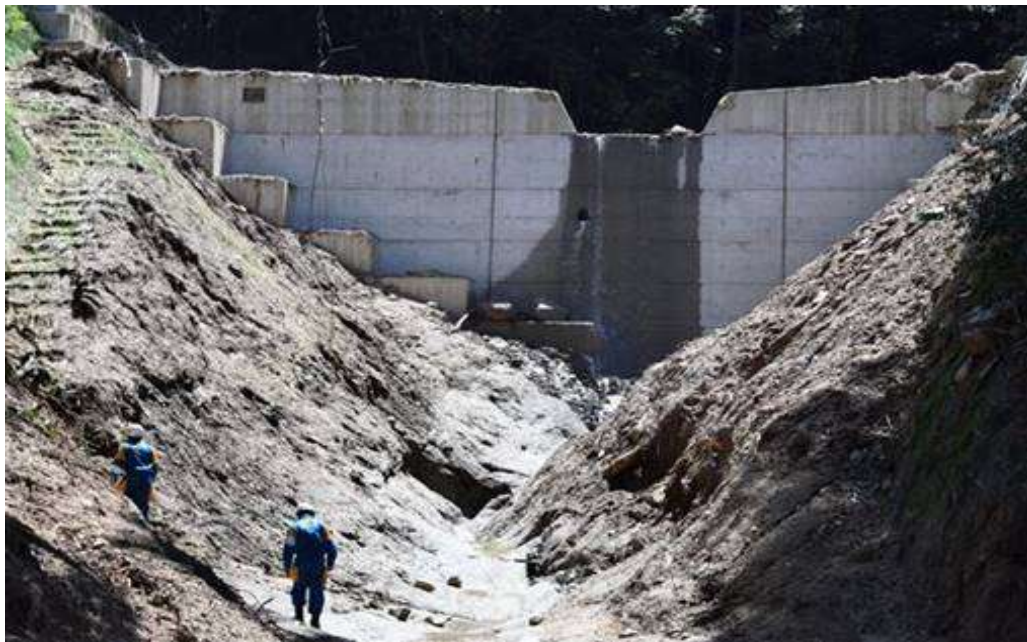
梅河団地近くに設置されていた
治山(砂防)ダム。完成したばかりの
治山ダムを越えて土砂が住宅地に
流れ込んだ。

広島市安芸区矢野東7丁目の「梅河(うめごう)団地」は、郊外の山林を造成した住宅地。1カ月前の西日本豪雨で、大雨特別警報が出た10分後の7月6日午後7時50分、土石流が押し寄せ、約60棟のうち約20棟が全半壊、5人が亡くなった。

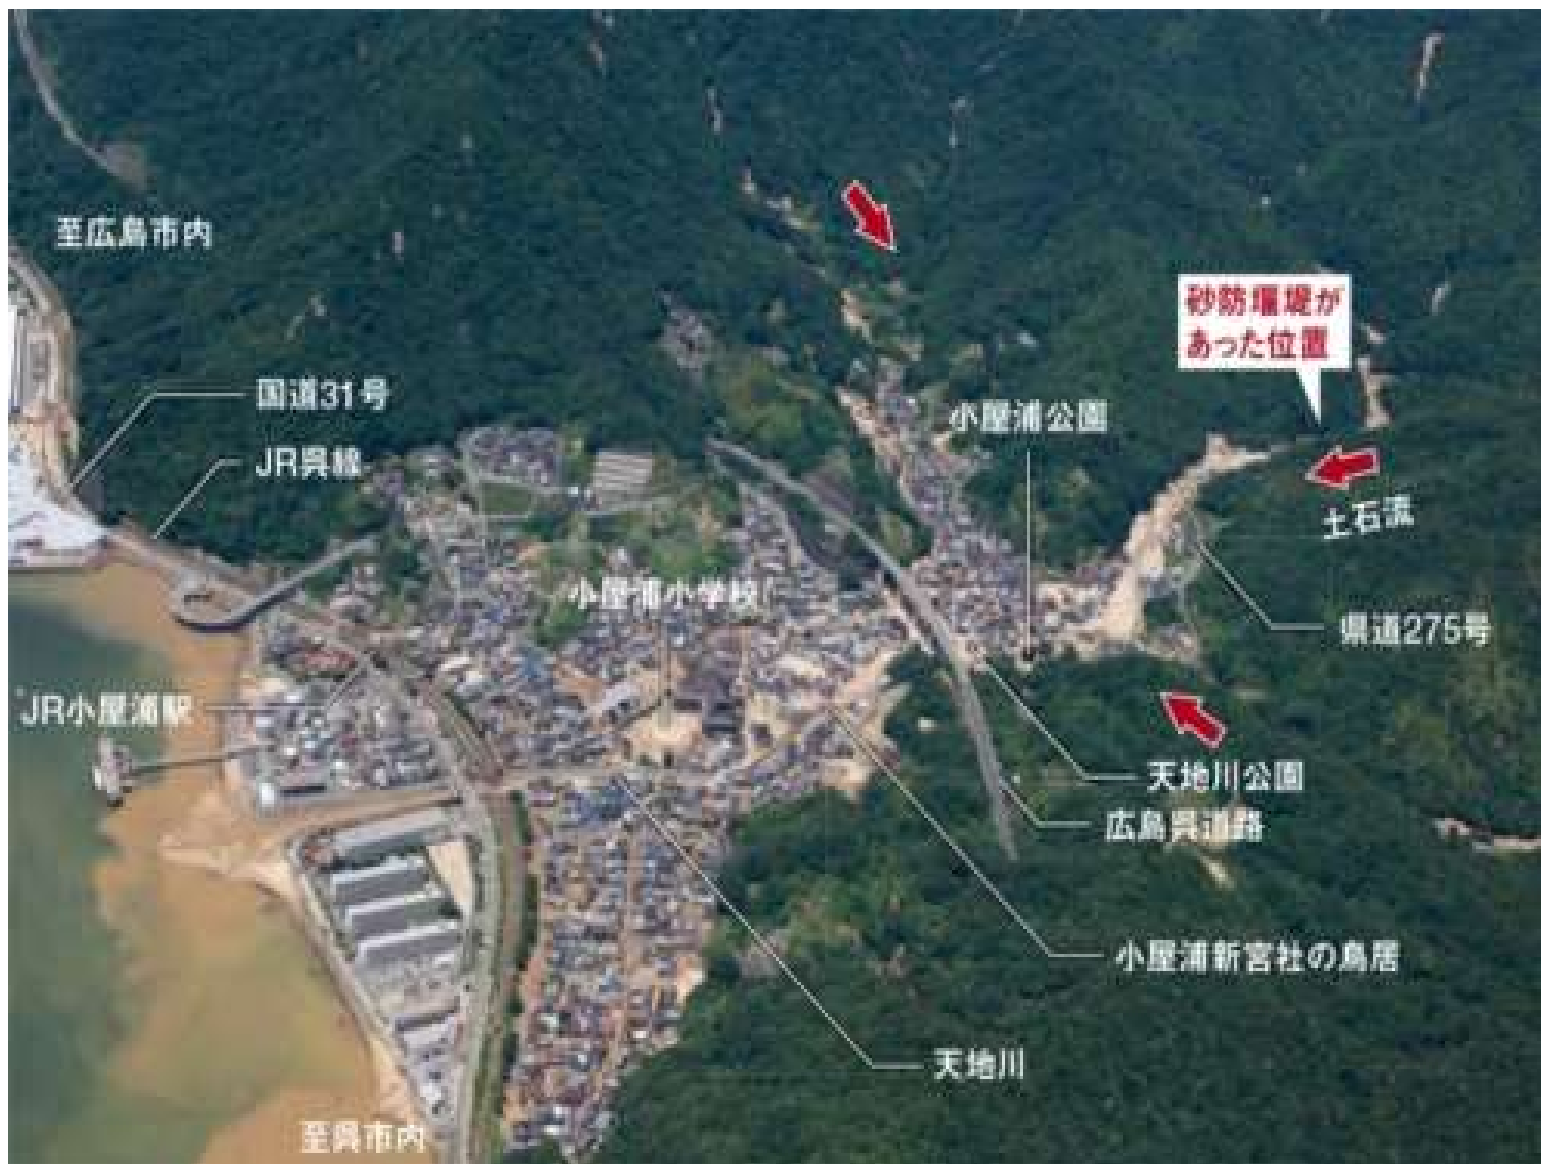
「広島県坂町(さかちょう)小屋浦地区。山間のわずかな平地に住宅が密集し、山に向かって開発が進んでいった状況がうかがえる。」
