高梁川支流・小田川（岡山県真備町）  
の氾濫防止事業を半世紀も先送りした  
国土交通省

嶋津暉之

（水源開発問題全国連絡会）

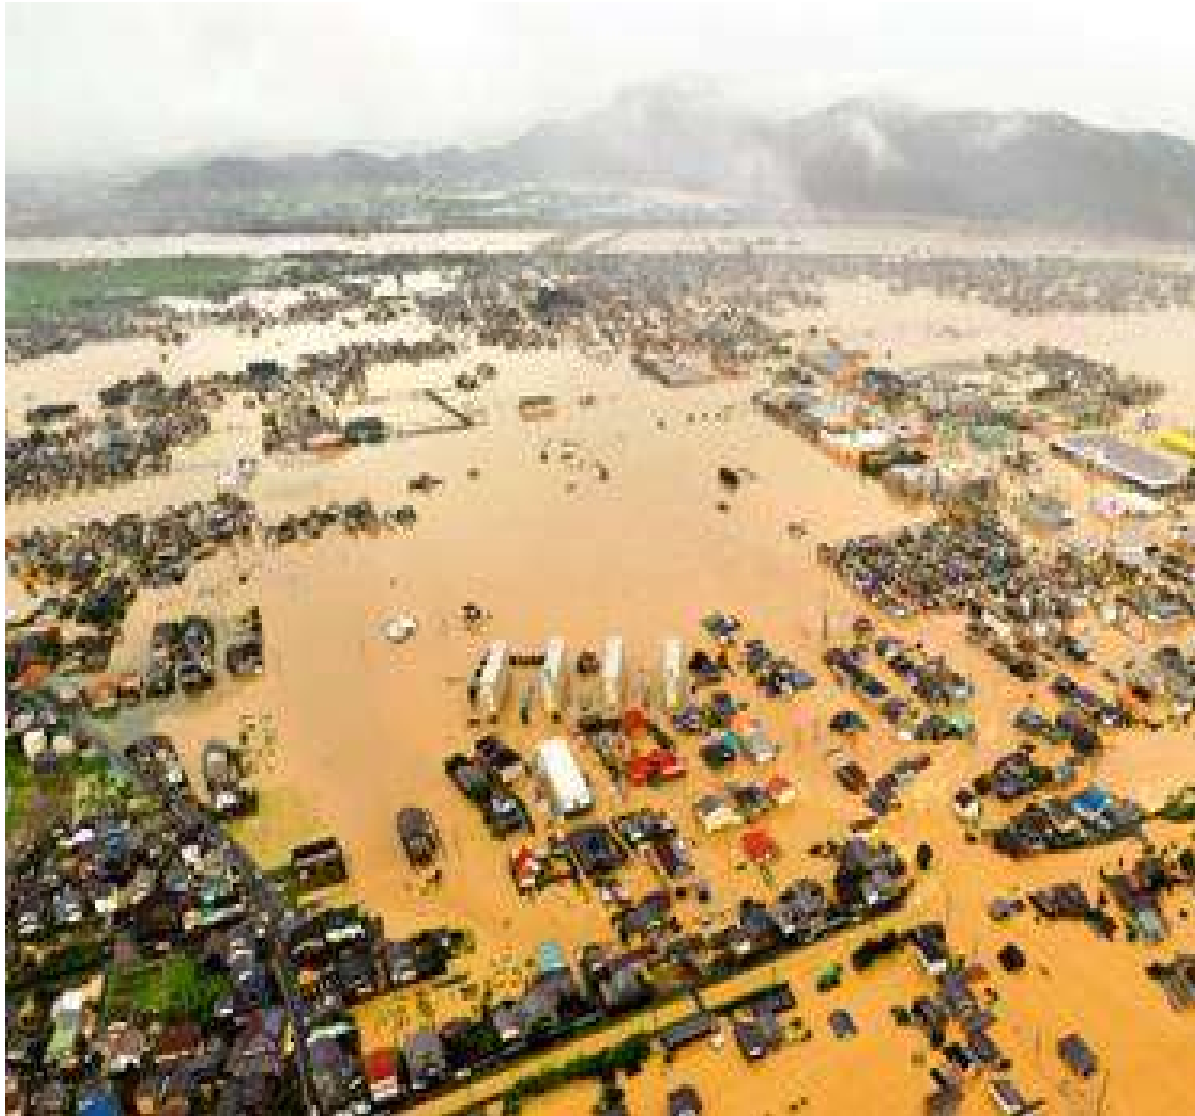
(写真) 高梁川(奥)と末政川(下)に挟まれた一帯も冠水した  
＝2018年7月7日午前、岡山県倉敷市、加藤諒撮影

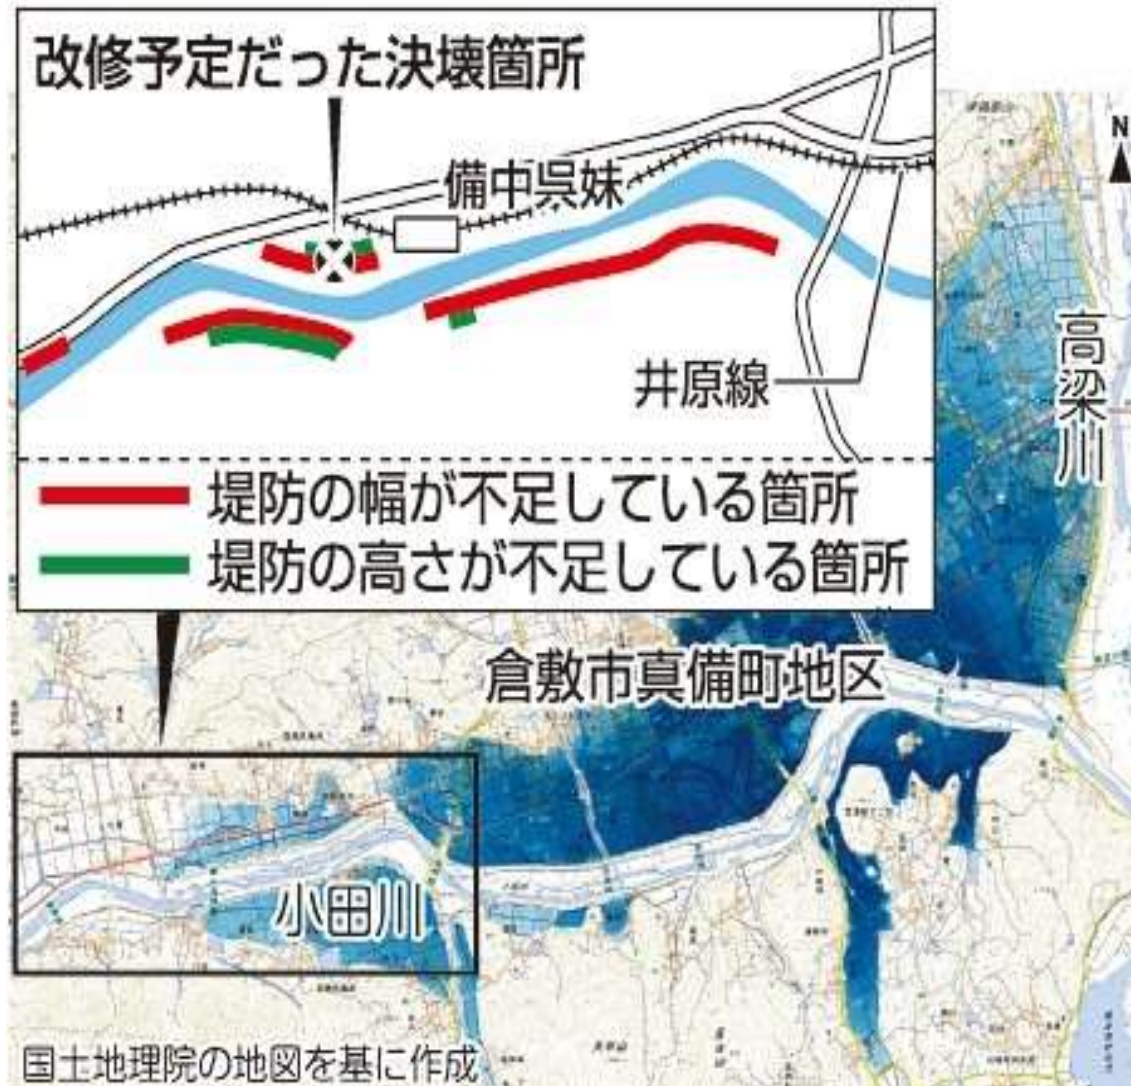
## 小田川左岸の決壊地点6.4km

脆弱な堤防が決壊

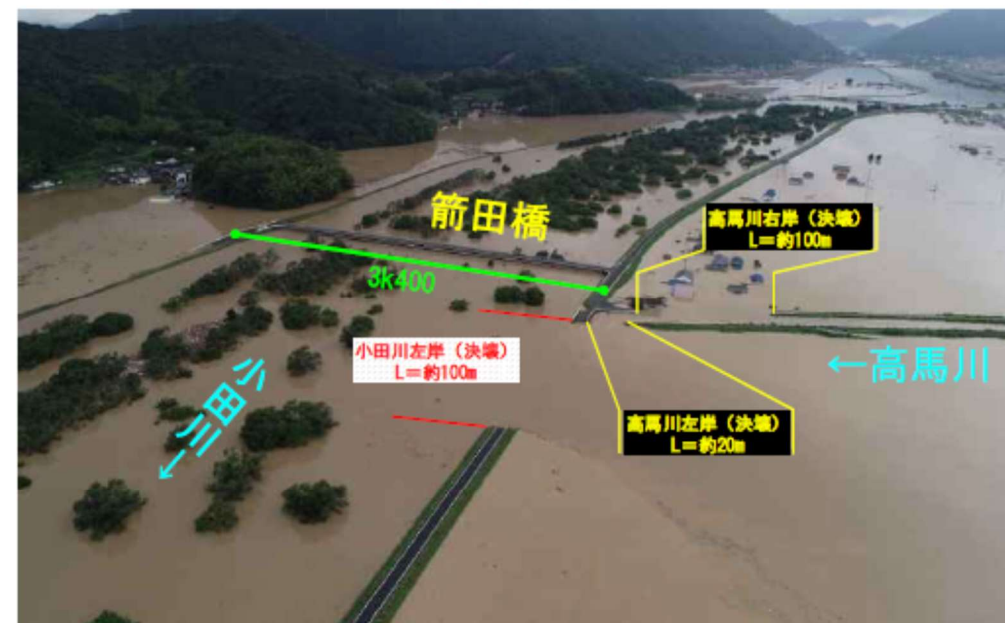
小田川左岸の決壊地点3.5km  
(支川の高馬川も2箇所で決壊)

## 小田川氾濫の要因③ 河道内の森林化を 放置

7月8日(日) 午前撮影

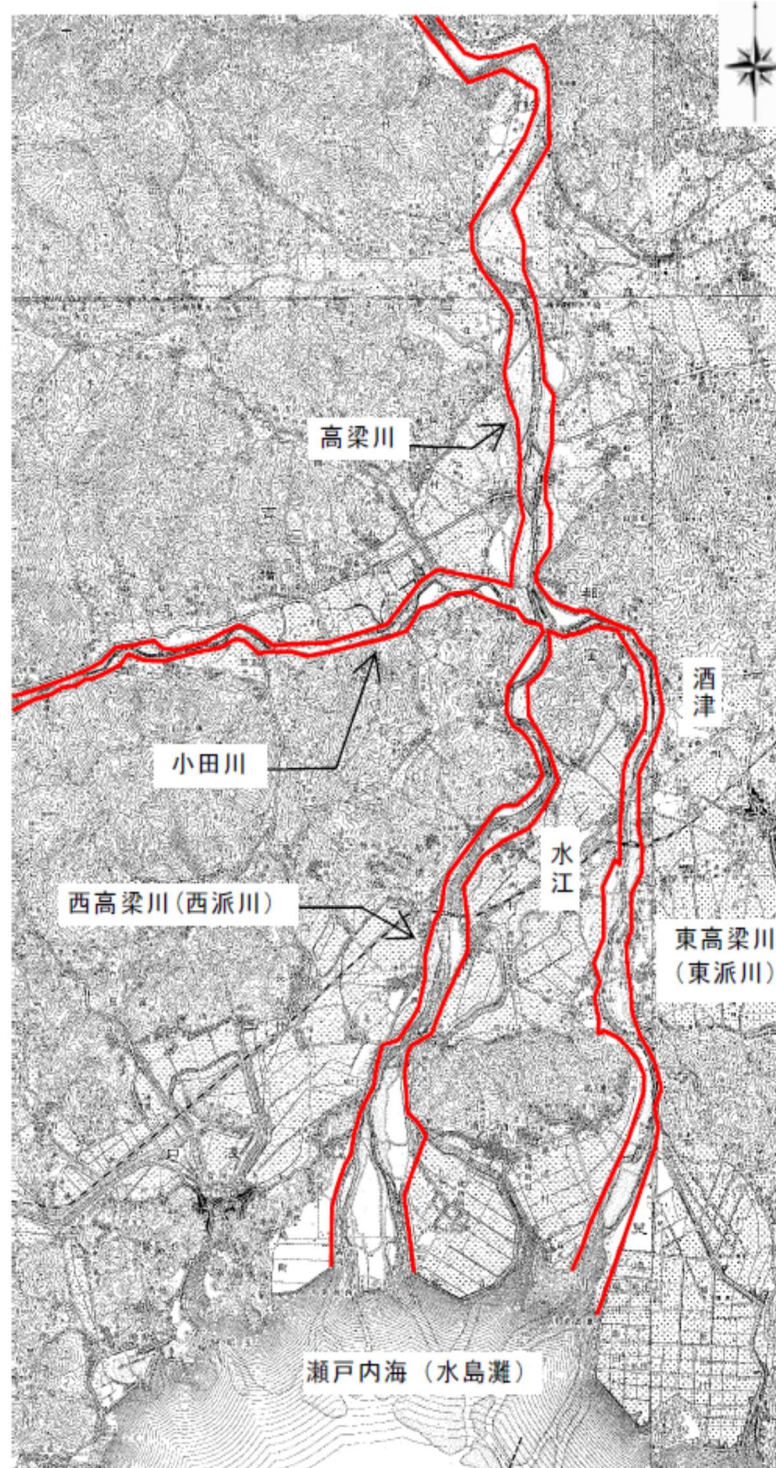
1907年頃の合流点付近の  
河道

小田川と高梁川の合流点付近  
は1世紀近く前に大改修工事  
が行われて、現在の河道にな  
った。

(小田川は旧・西高梁川の方  
へ流れていたもので、現状より  
勾配があったと推測される。)

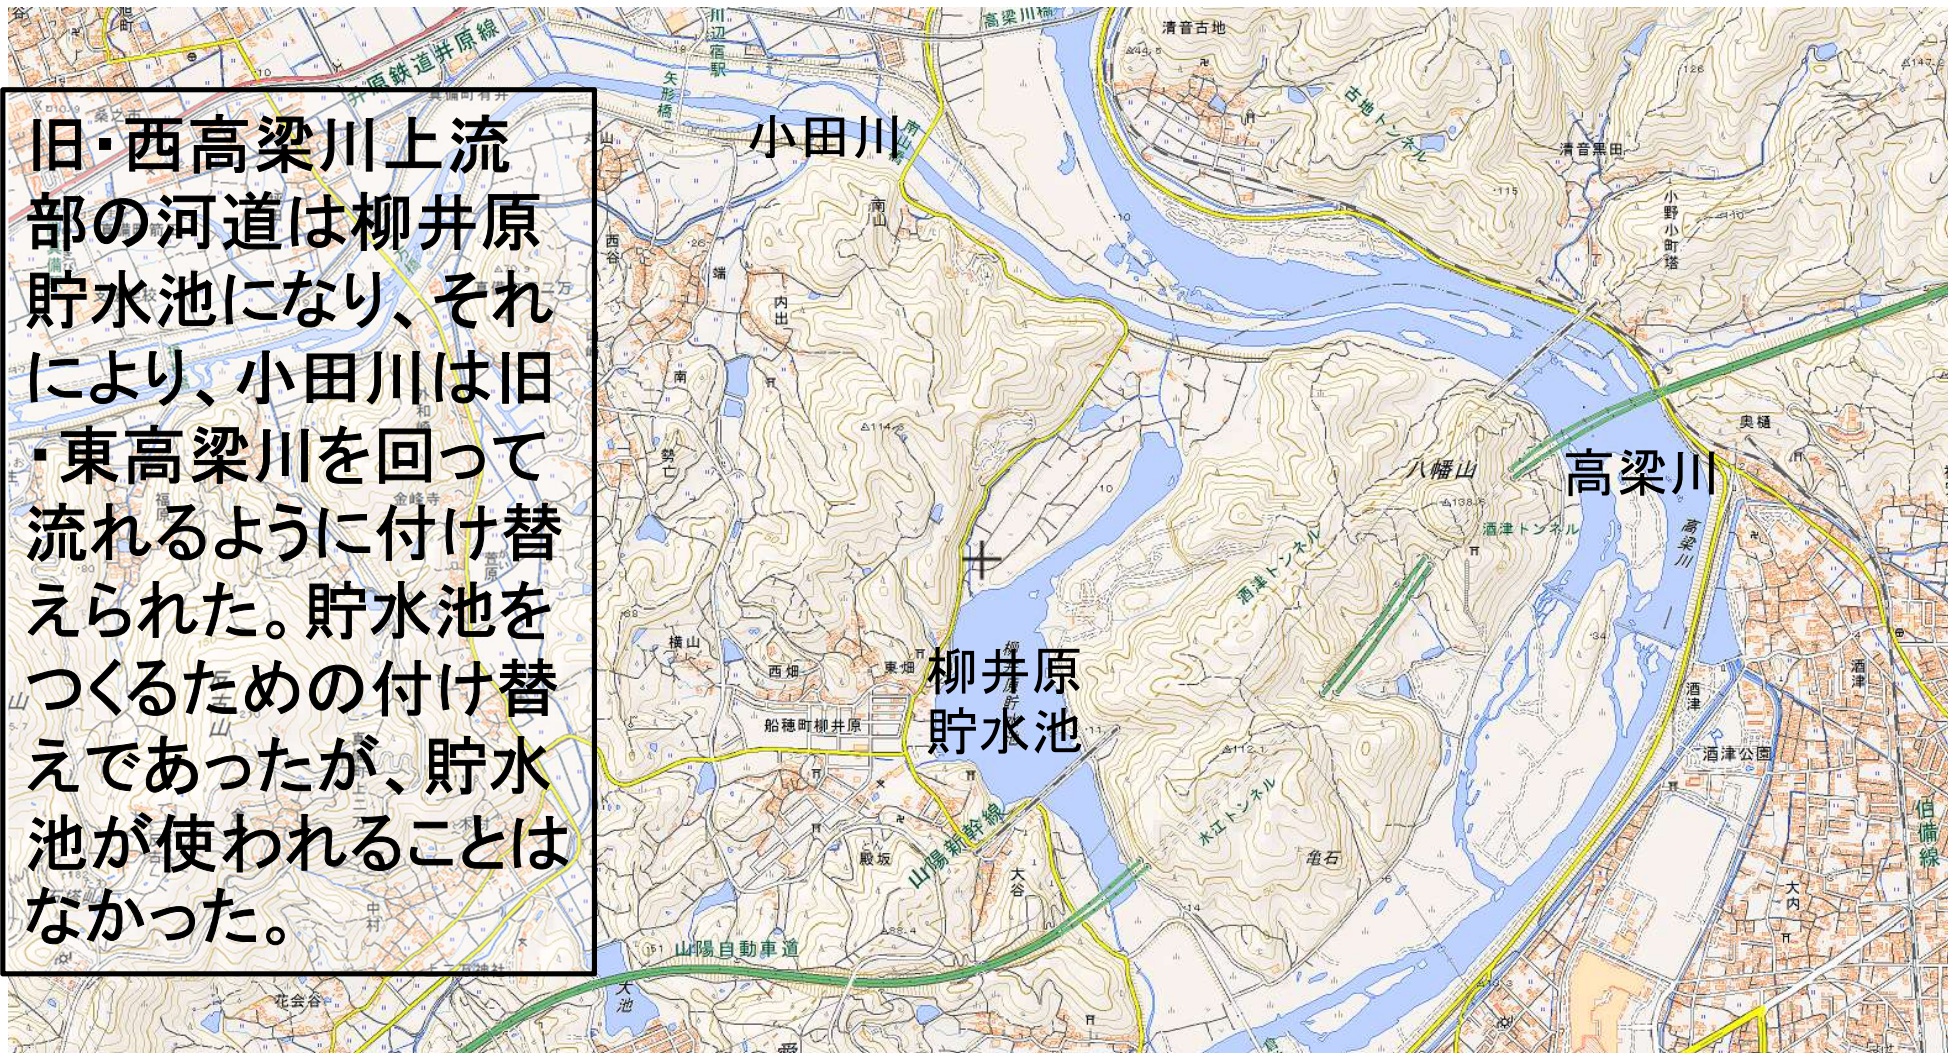
柳井原(やないばら)貯水池 広さ97.2ha、総貯水量228万 $\text{m}^3$   
1925年頃完成。水漏れがひどく、当時は漏水を防止する技術がなく、貯水池として使用されなかった。高梁川上流部にある取水口から、3,676mにわたって内径1.36mの導水管も埋設されたが、使われることはなかった。  
(「建設コンサルタンツ協会誌」より)

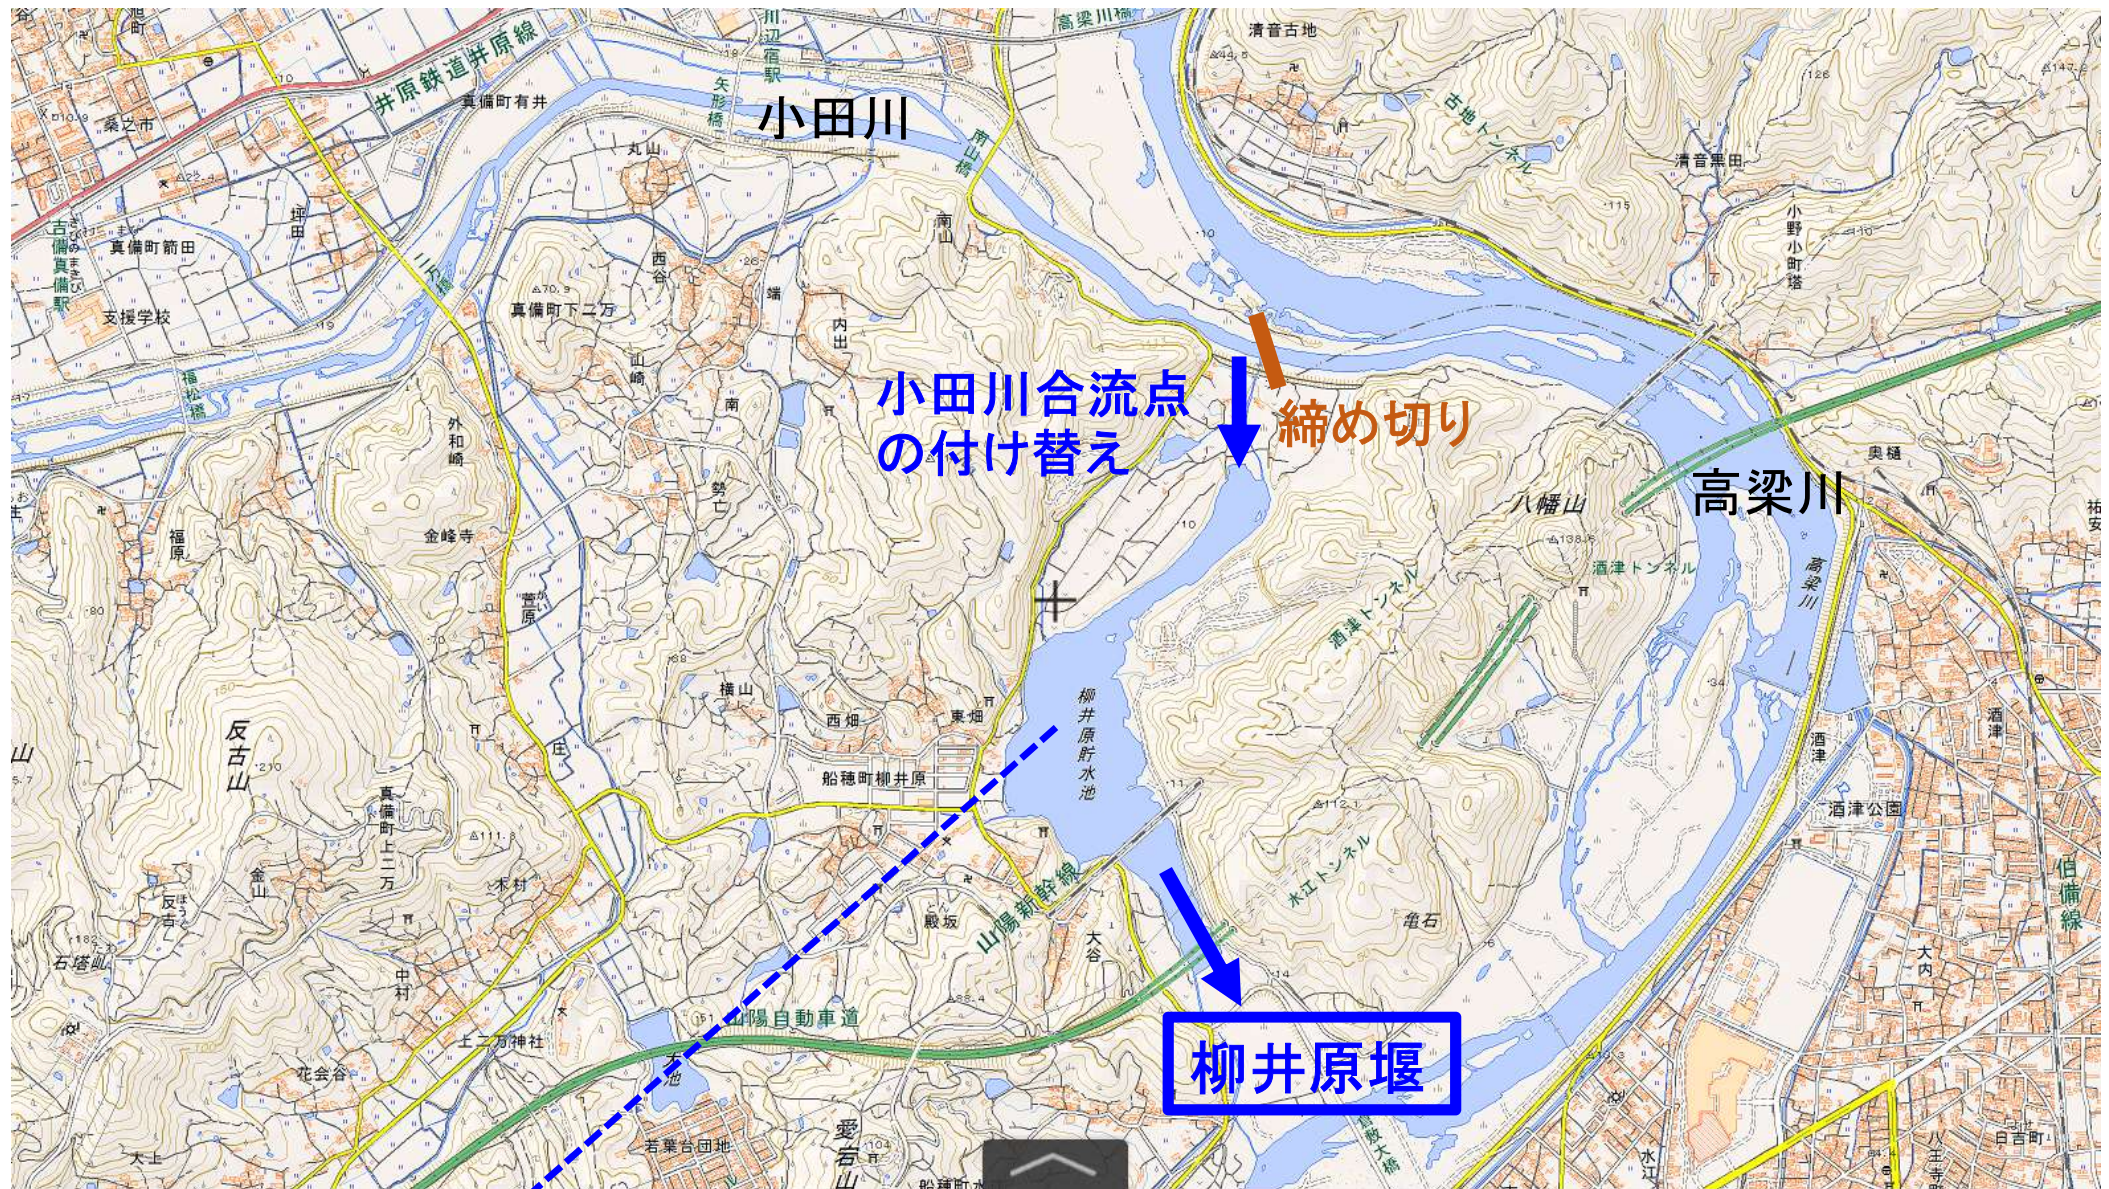
柳井原貯水池 湛水面積 100ha 貯水容量 約340万 $\text{m}^3$   
目的: 水道用水の供給等

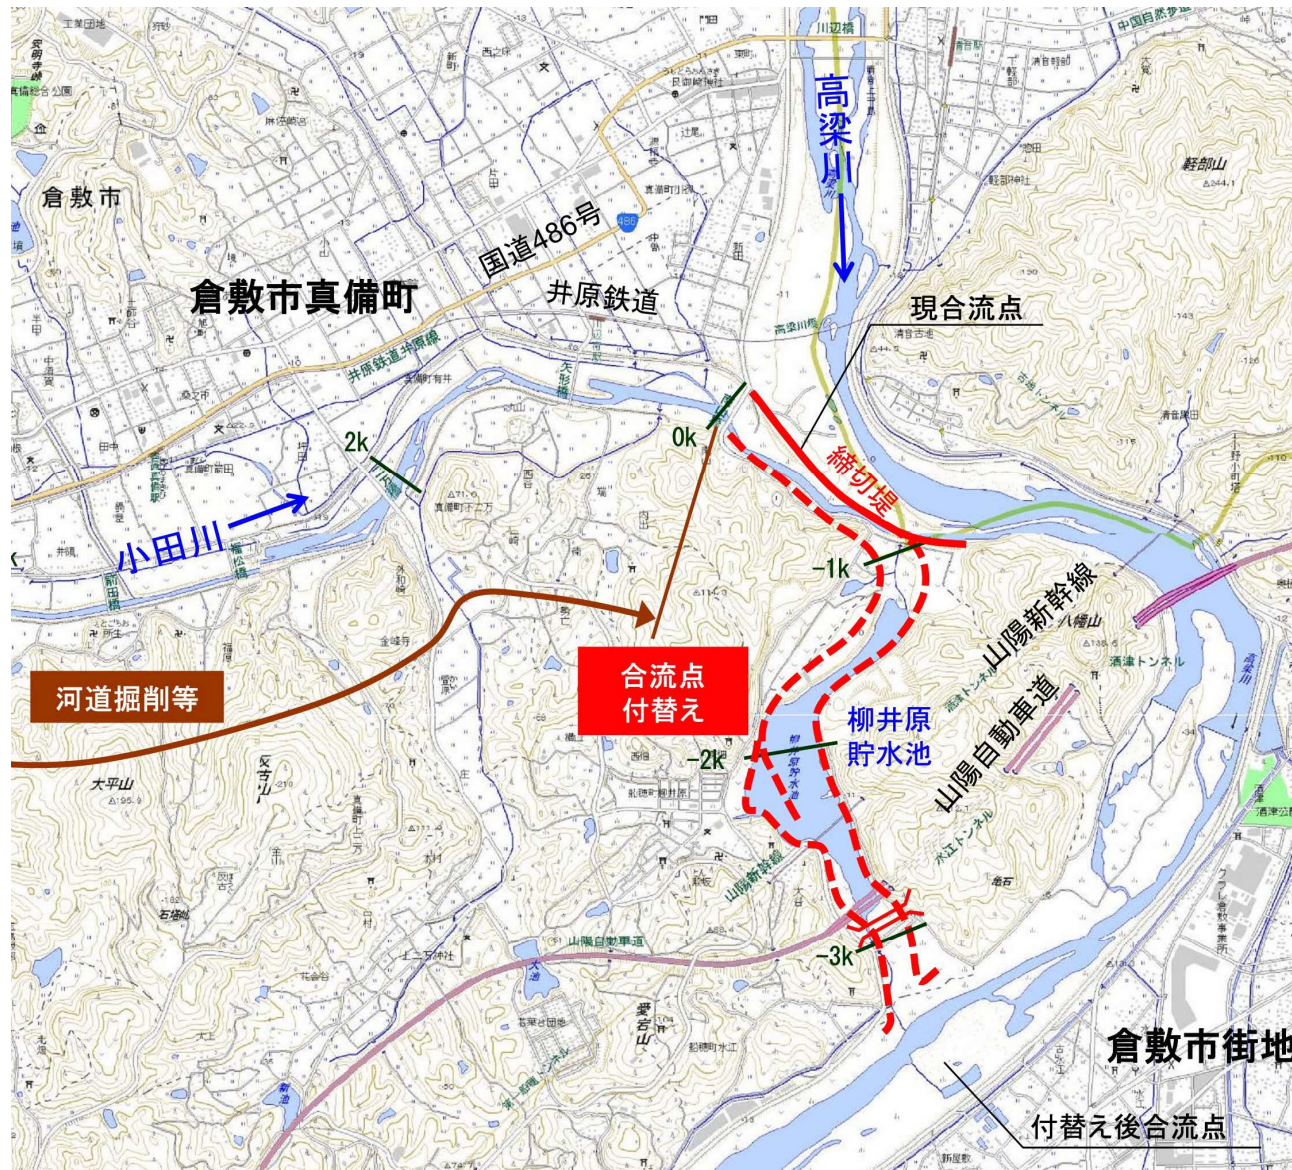
柳井原貯水池を小田川の河道にして、小田川の合流点を下流側に移す。

しかし、付け替え工事がもっと早く行われていれば、合流点の水位が4.2mも下がるので、今回の豪雨で、小田川がバックウォーター現象で氾濫しなかった可能性が高いと考えられる。
