資料 I ハツ場ダムの地すべり対策・代替地安全対策の後退

1 2011年のハツ場ダム検証による地すべり対策

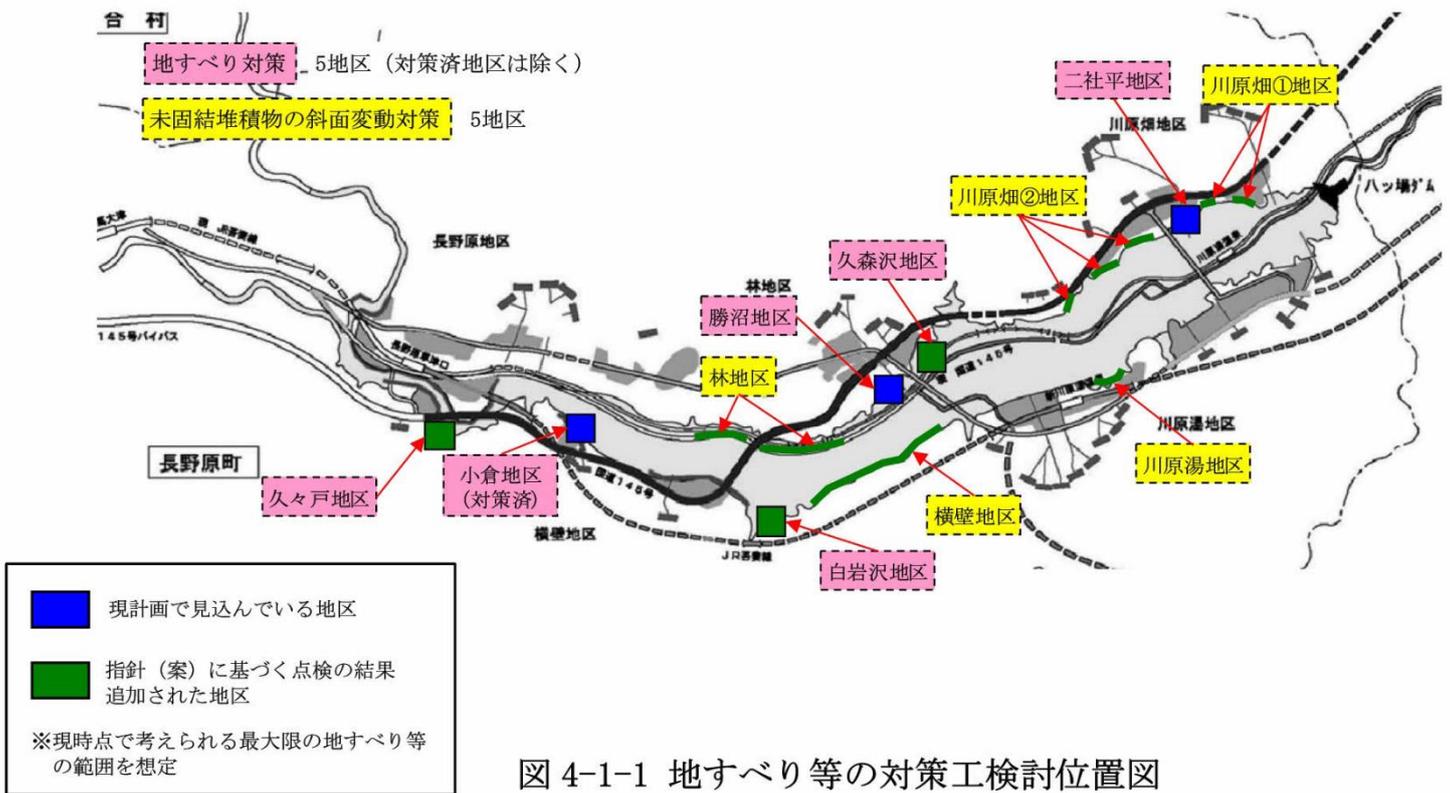
図 4-1-1 地すべり等の対策工検討位置図

要因別	種別	地区名	対策工法(案)	備考
地すべり等 対策	現計画で見込んでいる地区	地すべり	二社平(川原畑)	排土工、押さえ盛土工	
		地すべり	勝沼(林)	排土工、押さえ盛土工	
		地すべり	小倉(横壁)	排土工、押さえ盛土工、鋼管杭工	H21迄に実施済
	指針(案)に基づく点検の結果追加された地区	地すべり	白岩沢(横壁)	排土工、押さえ盛土工	
		地すべり	久森沢(林)	押さえ盛土工	
		地すべり	久々戸(長野原)	押さえ盛土工	
		未固結堆積物	川原畑①	押さえ盛土工	
		未固結堆積物	川原畑②	押さえ盛土工	
		未固結堆積物	川原湯	押さえ盛土工	
		未固結堆積物	横壁	押さえ盛土工	
		未固結堆積物	林	押さえ盛土工

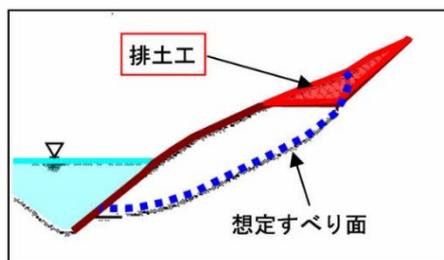
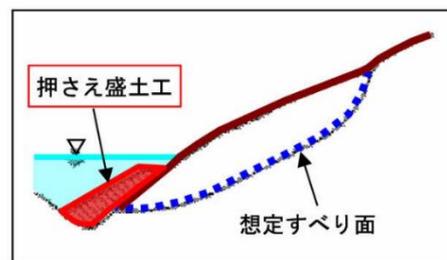
図 4-1-2 検討対策工法の概要

排土工

押さえ盛土工

※この図は検討対策工法のイメージ図であり、実際に施工する場合には、周辺の状況を踏まえ施工する。

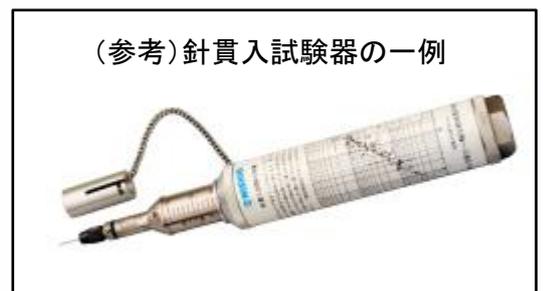
(参考)針貫入試験器の一例

応桑岩屑流堆積物の各地質区分の強度を把握するため、全露頭を対象に233箇所針貫入試験を実施した。

また、掘削直後のボーリングコアを用いて476箇所の針貫入試験を実施した。

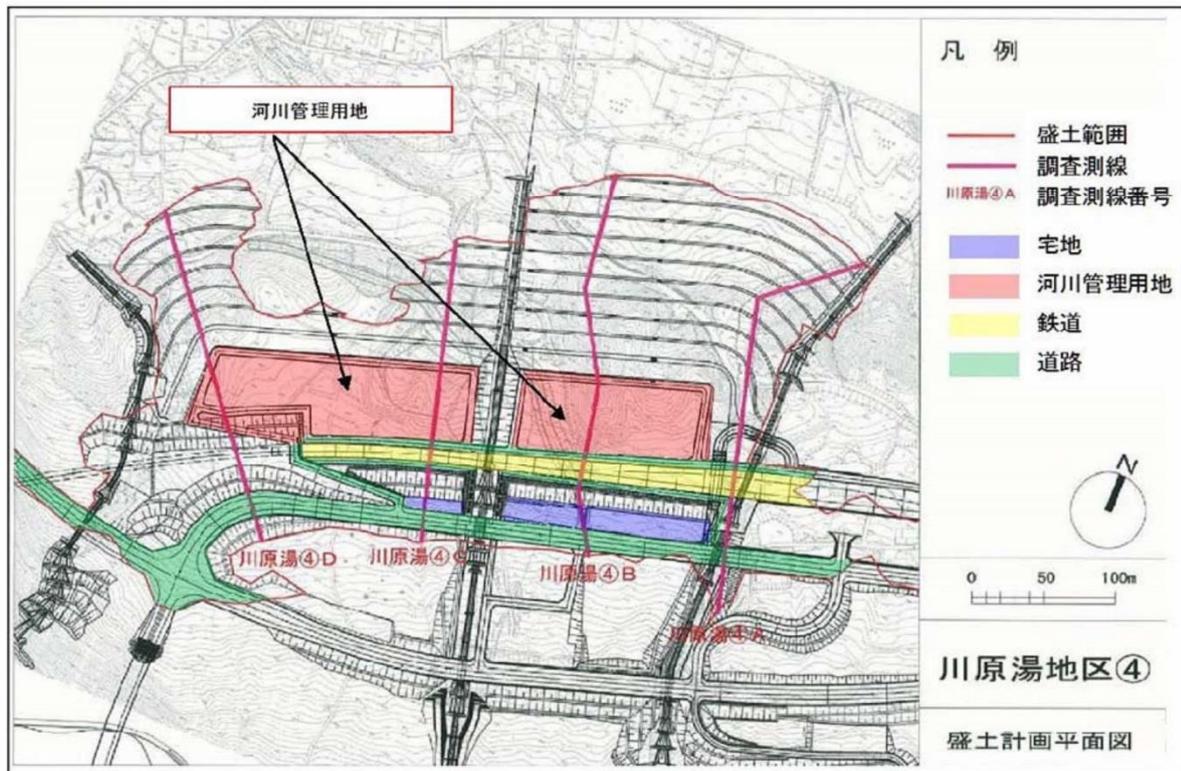
図 2.4.1 川原湯地区④(上湯原地区)計画平面図

宅地盛土部は、図 2.4.4、図 2.4.4 に示すように、平面上、川原湯地区④の断面 B 及び断面 C に計画されていたが、ダム検証以降の事業進捗により JR 軌道部を挟んで補強土盛土が完成となっている。

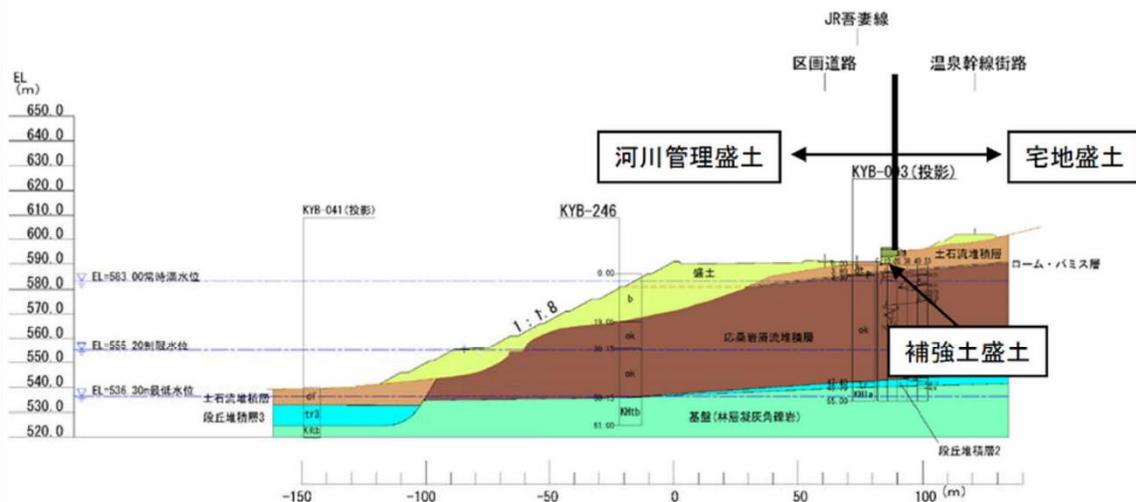
図 2.4.4 川原湯地区④断面 B 直角方向断面 宅地盛土と河川管理盛土との位置関係

宅地盛土部と湖岸側の河川管理盛土とは、補強土盛土の基礎部が地山上の設置であり、かつ、地表面部に地山が出現している箇所もあることから、湖岸側部と山側では連続した盛土構造物ではなく、個々に独立した関係となっている。

以上のことから、宅地盛土部と河川管理盛土は一団の盛土形状ではないことが盛土工事の完成により確定したことから、それぞれの挙動について干渉しないものとし、湖岸側部の盛土部のみを対象に湛水を考慮した安定検討を行うこととした。

表 2.4.3 安定解析結果一覧 (川原湯地区④断面 B 直角方向)

検討ケース			断面B (直角方向)	許容値
水位条件				
常時満水位	常時	最小安全率	1.926	≥ 1.2
	地震時(kh=0.15)	最小安全率	1.079	≥ 1.0
水位急低下時	常時	最小安全率	1.453	≥ 1.2
	地震時(kh=0.075)	最小安全率	1.123	≥ 1.0

〔注〕 宅地造成等規制法の安全基準では地震時の水平荷重を 0.25 として安定解析を行うことになっているので、川原湯④を宅地造成地として扱えば、許容値を超え、代替地の補強対策が必要となる。河川管理盛土として扱い、河川砂防技術基準の地震時荷重 0.15 を使うことにより、対策不要となった。

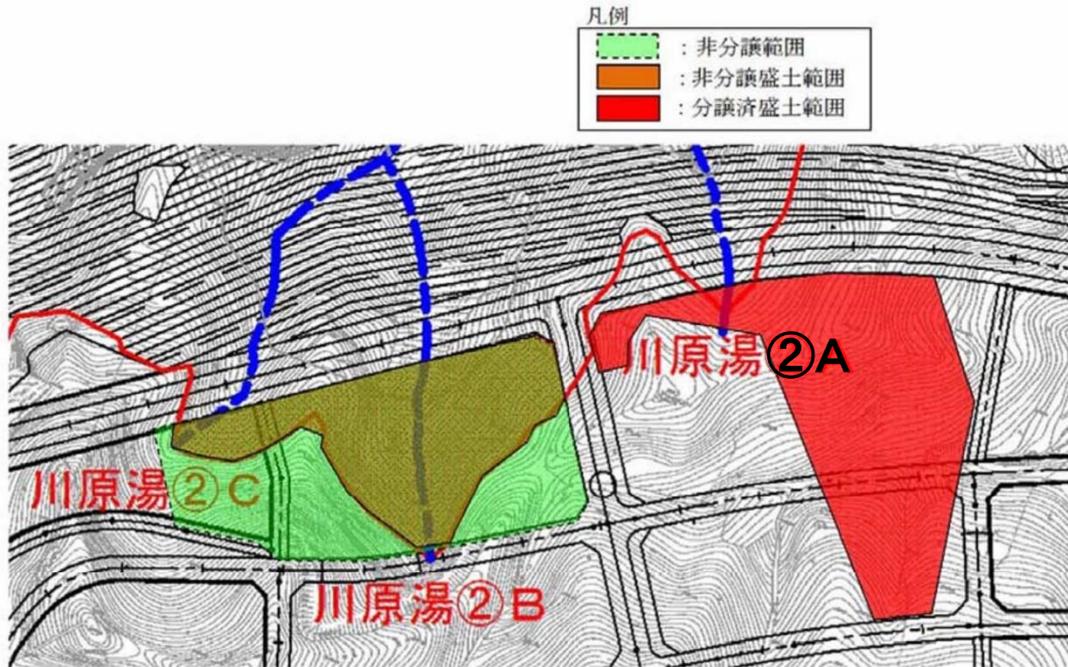
図 1.2.6 川原湯

分譲盛土範囲が狭くなったので、非分譲地については宅地用の盛土が不要となるため、地盤改良の高さを低くすることが可能になった。

もともとA断面は盛土厚が小さいので、元地盤まで機械掘削してコンクリートで置き換え、その上にプレキャストのL型擁壁を設置して盛土の土留めにする工法に変更している。

第3案：置換コンクリート+プレキャストL型擁壁案	
<p>川原湯②</p>	
<p>仮設工事用道路を施工し、基礎底面まで掘削後、置換コンクリート基礎工を構築し、その後、H=5.0mのプレキャストL型擁壁(大地震対応)を設置する。</p>	
<ul style="list-style-type: none"> ・ 工期が他の工法の5割程度である。 ・ 掘削部に巨礫等が混ざっていても、問題なく施工ができる。 ・ 基礎岩盤への確実な定着ができる。 	
<ul style="list-style-type: none"> ・ 掘削範囲が地盤改良案より大きいため埋設物の仮移設が多くなる。 	
概算工費	136 (百万円)
工期	241 (日)
<p>確実性・工費・工期で他案より優れている。</p>	
◎

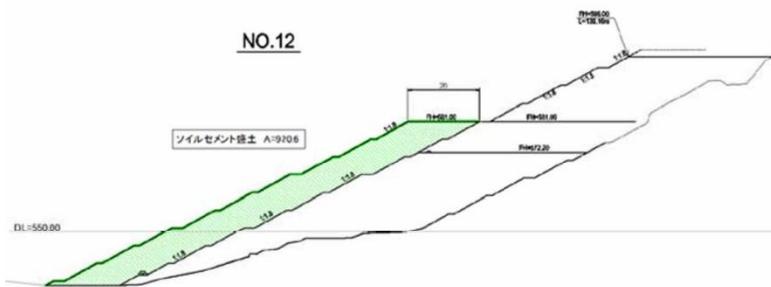
図 1.2.10 対策工標準横断面：川原湯地区③

ソイルセメント盛土工法を採用している。
