ハッ場ダム建設事業における 代替地安全対策及び地すべり対策の問題点

H26ハッ場ダム貯水池周辺地盤性状検討業務報告書
(平成29年(2017年)3月発行)を検証する

2019年2月26日

千葉大学名誉教授
伊藤谷 生

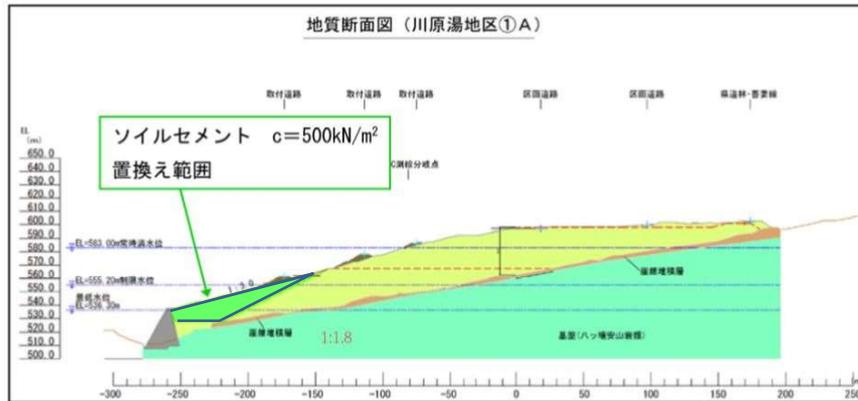
図 1.2.2 川原湯地区①ソイルセメント置換え 横断面

川原湯①②③:ソイルセメント置換による押え盛土に変更

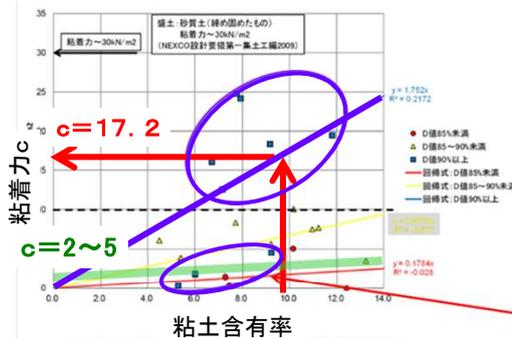
図 1.3.11 粘着力と締固め度区分の回帰式
 図-4 締固め度による粘着力と粘土含有率の関係
 (H26 ハツ場ダム貯水池周辺地盤性状検討業務 H29年3月 日本工営に加盟修正)

川原湯地区①～④のボーリングコアから採取した試料の粘土含有量と締固め度に応じて求めた粘着力をプロットして求めている。

締固め度D値90%以上のデータ(9点)から得られた回帰式($y=1.752x$)を用い、各地区の粘土含有率(川原湯地区④の平均値 $-\sigma/2=9.8\%$)から換算粘着力(c) $17.2(\text{KN}/\text{m}^2)$ を採用 (1.752×9.8)

- 1) 一般に粘土含有量と粘着力には相関があると思われるが、ここでは、相関はほとんど認められない(相関係数($r=0.41$))
- 2) データのばらつきが上下の2グループに分かれている。あえて回帰式を求めるときは下のグループで求めるべき
 $\rightarrow c=2\sim5(\text{KN}/\text{m}^2)$

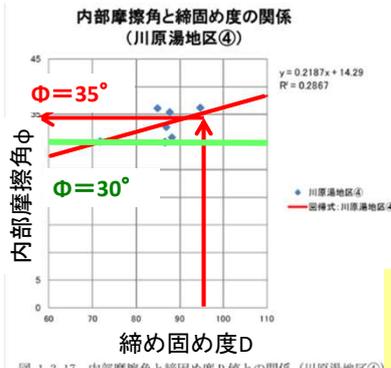
図-5 ボーリングコアから採取した試料による締固め度と内部摩擦角の関係

川原湯地区④の盛土内部摩擦角は、室内試験時の締固め度と内部摩擦角の回帰式から、施工時の締固め度平均値(97.3-σ/2=97.3-2=95.3%)から換算し内部摩擦角(φ) 35° としている(0.2187×95.3=35.1°)

7点からの回帰式
相関係数(r=0.53)が低い
(相関はないとみるべき)

施工時の締固めデータはわずかに3例、これに、ボーリングのコア(攪乱試料)のデータを合わせ7点。

**このデータからは内部摩擦角φを評価するのは無理である。
どうしてもというのであれば安全サイドでφは30とすべき。**

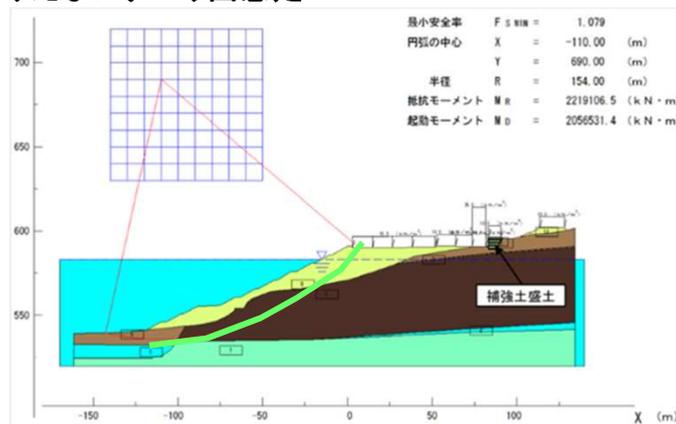
図 2.4.7 常時満水位-地震時 安定解析結果図

H26報告での円弧すべり面での安定計算は、すべり面は土質強度の異なる盛土と応桑岩屑流堆積層を通過している。

応桑岩屑流堆積物の土質パラメータはc=4kN/m²、φ=38°と想定。

内部摩擦角が盛土より大きな値が設定されているので、円弧すべりの発生は土質力学上ありえない。

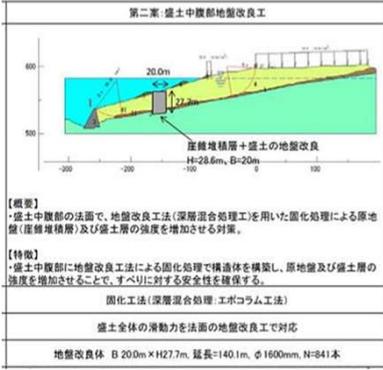
第二案：盛土中腹部地盤改良工

【概要】
盛土中腹部の法面で、地盤改良工法(深層混合処理工)を用いた固化工法による原地盤(亜雑堆積層)及び盛土層の強度を増加させる対策。

【特徴】
盛土中腹部に地盤改良工法による固化工法で構造体を構築し、原地盤及び盛土層の強度を増加させることで、すべりに対する安全性を確保する。

盛土全体の滑動力を法面の地盤改良工で対応

地盤改良体 B:20.0m×H:27.7m, 延長:140.1m, φ:1600mm, H:φ41本

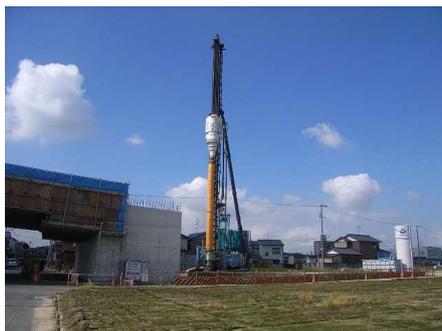
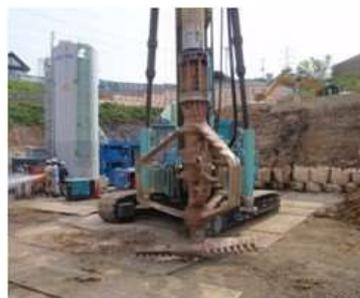
複合相対攪拌翼を正・逆回転貫入させながら改良材スラリーを低圧で噴射し、原土と相対強制混合する工法

複合相対攪拌翼は籠状の外翼と中翼が相対に回転するため土壌と固化材とを強制的に「練り込み」三次元的な攪拌性能を有し、均一で良好なコラムを築造することができます。

- ・安定した品質を要する構造物基礎(建設技術審査証明を保有)に適しています。
- ・**礫、玉石(混入率30%以下)などが地中に分布する硬質地盤で施工が可能です。**
- ・対象となる改良面積が大きな底盤改良などに適しています(大口径改良)。
- ・低速回転・籠状翼により周辺地盤への影響が小さく構造物などの近接施工が可能です。

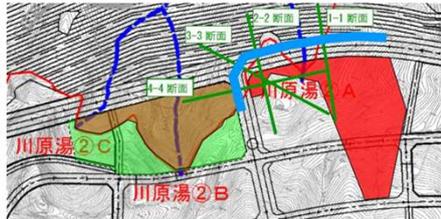
図 1.2.1 川原湯地区② 盛土部分譲範囲図及び計算断面位置図

- ① 1-1断面：湛水池法面道路境界部下流側
- ② 2-2断面：湛水池法面道路境界部上流側
- ③ 3-3断面：隅角部
- ④ 4-4断面：A、B区盛土境界部

- 1) 分譲盛土範囲が狭くなった。
非分譲地については宅地用の盛土が不要となるため、地盤改良の高さを低くすることが可能となった。
もともとA断面は盛土厚が小さいので、B,C断面も含めてエポコラム工法による地盤改良ではなく、元地盤まで機械掘削してコンクリートで置き換え、その上にプレキャストのL型擁壁を設置して盛土の土留めにするという工法に変更
- 2) 当初、H=30m程度の地盤改良が必要であったが、盛土厚が減ったので、約半分のh=15m前後の掘削で良かった。

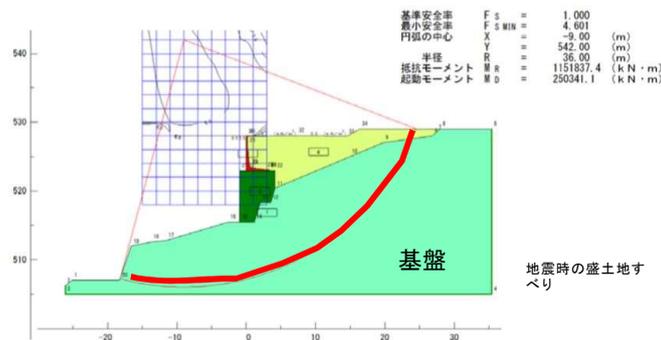
図 1.2.6 全体安定計算結果図 (地震時)

土質パラメータ：粘着力 $c=500\text{KN/m}^2$, $\phi=35^\circ$ を有し、基盤とされるハツ場火山岩類を通過する円弧すべりを想定しているの、安全率が確保 ($F_s=4.601$) されているとしている。これは安全率が大きくなるのは当たり前なので、ごまかしに近い。

重要なのは、置換コンクリート+L型擁壁に加わる盛土の地震時土圧および置換コンクリート+擁壁背面にある盛土の地震時の地すべりに対する安定度の検討である。おそらく地震時の盛土地すべりに対する安全率 F_s は確実に1.0を切ると推定される。

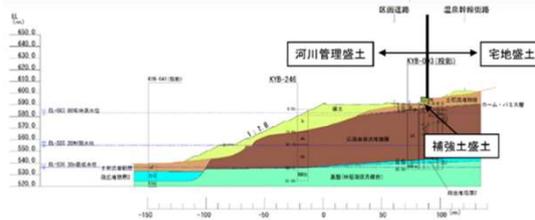
図 2.4.4 川原湯地区④断面B直角方向断面 宅地盛土と河川管理盛土との位置関係

JR線の北側(湖岸側)は河川管理用地と地域振興施設のための用地となり、宅地として利用されなくなった。それを受けて、宅地造成等規制法の安全基準ではなく、河川砂防技術基準のみの適用となった。その結果、対策が不要となった。
(具体的には、**水平設計震度の想定が0.25から0.15に軽減**)

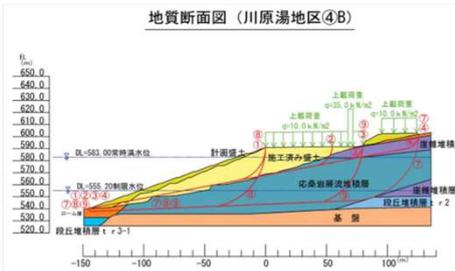
図-2 H25年度のすべり面 (H25 ハツ場ダム代替地検討業務 H27年3月 セントラルコンサル)

H25報告:非円弧すべりを想定

H25年ハツ場ダム代替地検討業務(H27年3月 セントラルコンサル)でのすべり面位置がH26年ハツ場ダム貯水池周辺地盤性状検討業務(H29年3月 日本工営)では、大きく変更している。大問題である。

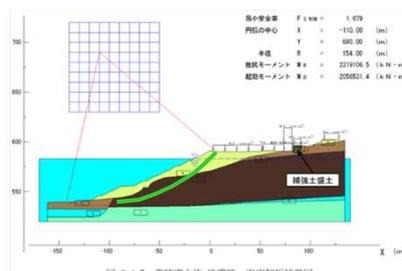
図-3 安定解析結果図 (H26 ハツ場ダム貯水池周辺地盤性状検討業務 H29年3月 日本工営)

H26報告:円弧すべりのみを想定

新たに設定した土質パラメータを用いて計算
($c=17.2\text{KN/m}^2$, $\phi=35^\circ$)
満水位時の地震時が最危険円弧
(最小安全率 $F_s=1.079$)とした。

- 1) 盛土斜面長150m、最大盛土深さが30mを超えるようなダムサイトの斜面に盛土では、円弧すべりの想定は間違い
- 2) H26報告での円弧すべり面での安定計算は、すべり面は土質強度の異なる盛土と応桑岩屑流堆積層を通過している。
 応桑岩屑流堆積物の土質強度は $c=4\text{KN/m}^2$ 、 $\phi=38^\circ$ と想定。
 内部摩擦角が盛土より大きな値が設定されているので、円弧すべりの発生は土質力学上ありえない。
- 3) 更に、川原湯④のA断面では、細長い谷底での盛土である。
 谷埋め盛土では円弧すべりでなく、円弧+直線の非円弧すべりになる。
- 4) 様々なパターンの円弧すべり計算を検討しているが、いずれも地すべり頭部は盛土平坦面の湖面側端部に固定している。これは補強土盛土が施工されることにより、表層は縁切りされるとしてすべり面形状を求めている。しかし、縁切りされているのは表層のみであり、深い地すべり面は縁切りされていない。

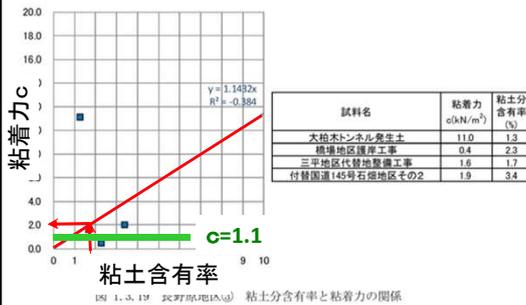
図-6 粘土含有率と粘着力の関係 H26 八ッ場ダム貯水池周辺地盤性状検討業務 H29年3月 日本工...

長野原③地区盛土材の平均的な粘土含有率を求め、様々な工事から発生した盛土材に対する三軸試験から得られたcと粘土含有率の関係から回帰式を作成
これに平均的な粘土含有率を代入し粘着力cを求めている。
盛土材料は大柏木トンネル発生土などで、礫分が69.4~85.4%までである礫質土、粘土分は1.3~3.4%の素材である。

- 1) データ数が少ない
- 2) 粘土分含有率と粘着力に相関が認め難い(r=0.62)。
- 3) データは粘着力の小さなグループ3個と1個の異常値
- 4) あえて使用するとすれば、粘着力の小さなグループで相関式を求めるべきであろう。ただし、4個のデータでは統計的な意味はない。
- 5) 粘着力cは $c = 1.143 \times 1.9 = 2.2 \text{ kN/m}^2$ と設定(表-2参照)
小グループのみで求めれば $c = 1.1 \text{ kN/m}^2$ 程度である。

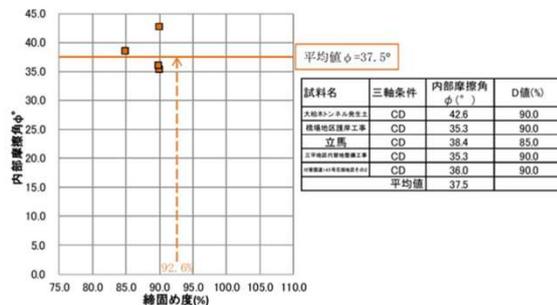
図 1.3.20 長野原地区③ 締固め度と内部摩擦角φの関係

長野原③地区の既往工事試料から、締固め度と内部摩擦角φの関係をプロットし、相関式を求めようとしたが、データも少なく、締固め度D値は85%と90%しかないため相関式ができない。(そもそもこのような手法が不適切であることの証明のような結果といえる。)
そこで結局、長野原③地区では平均値φ=37.5°を参考にしφ=37°に設定している。
注: 92.5%の締固め度は長野原③地区の本体盛土の盛土品質管理試験(191データ)の締固め度 平均値94.1%から、ばらつきを考慮した平均値(94.1-σ/2)の値

まさにご都合主義!
信頼がおける値とはいえない。

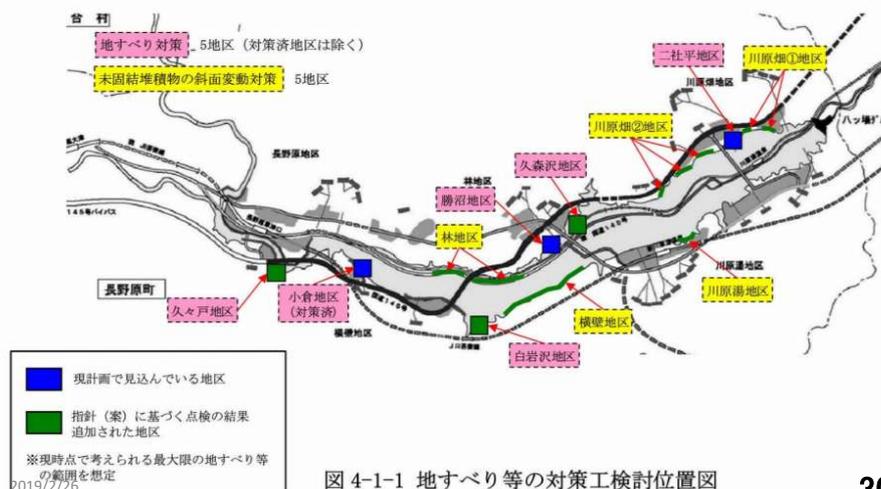
図 4-1-1 地すべり等の対策工検討位置図

1 2011年のハツ場ダム検証による地すべり対策
