水源開発問題全国連絡会

球磨川大氾濫を受けて球磨川の治水対策をどう進めるべきか

1 もともと計画されていた計画河床高までの河床掘削をすみやかに進めることが肝要である。

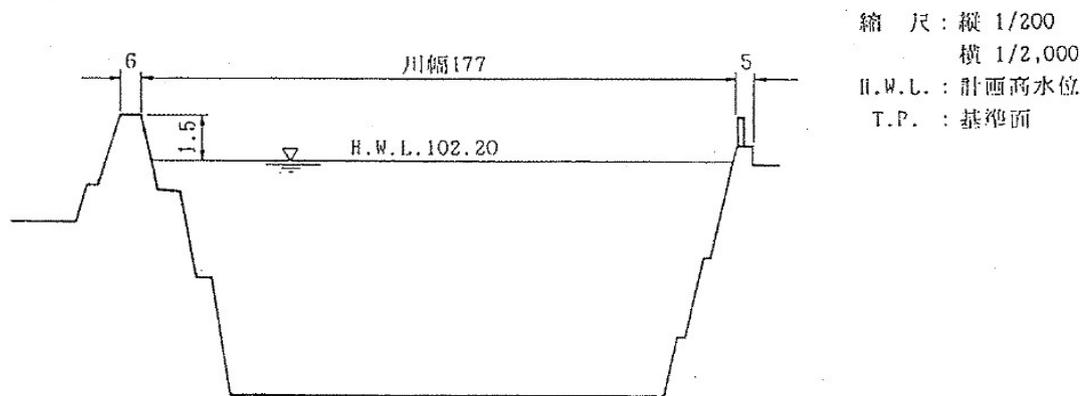
図1 球磨川水系工事実施基本計画（1988年）

この工事实施基本計画には多良木、錦、人吉、麦島、河口部の5地点について計画河道断面図が示され、そこに計画河床高の線が引かれている。例として人吉の河道断面図を図1に示す。その河床高の高さは次の図2に示す計画河床高と一致している。

球磨川 入吉（河口から60.2km）

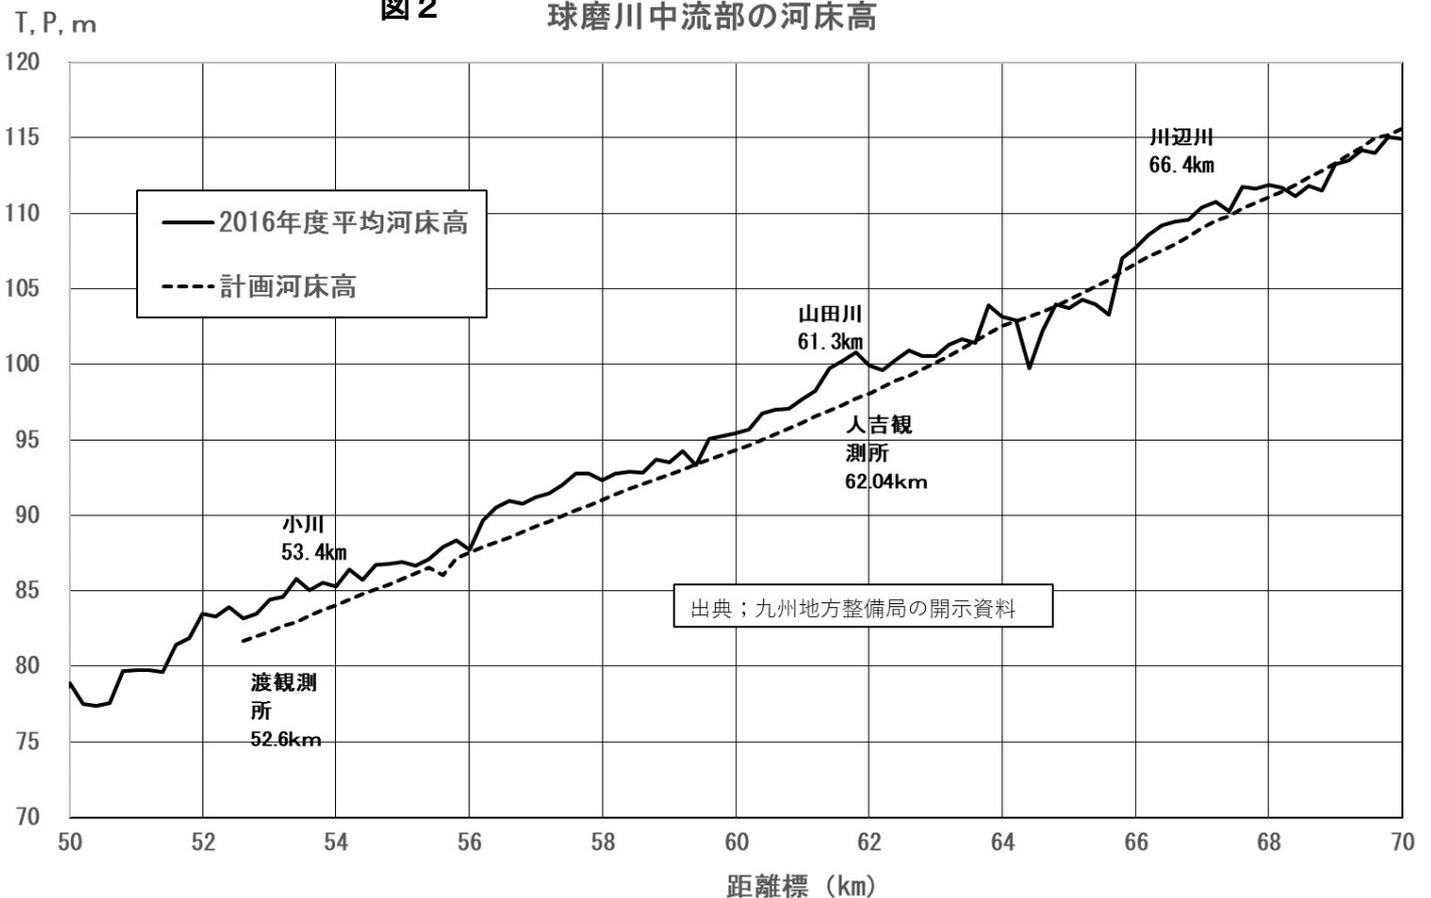
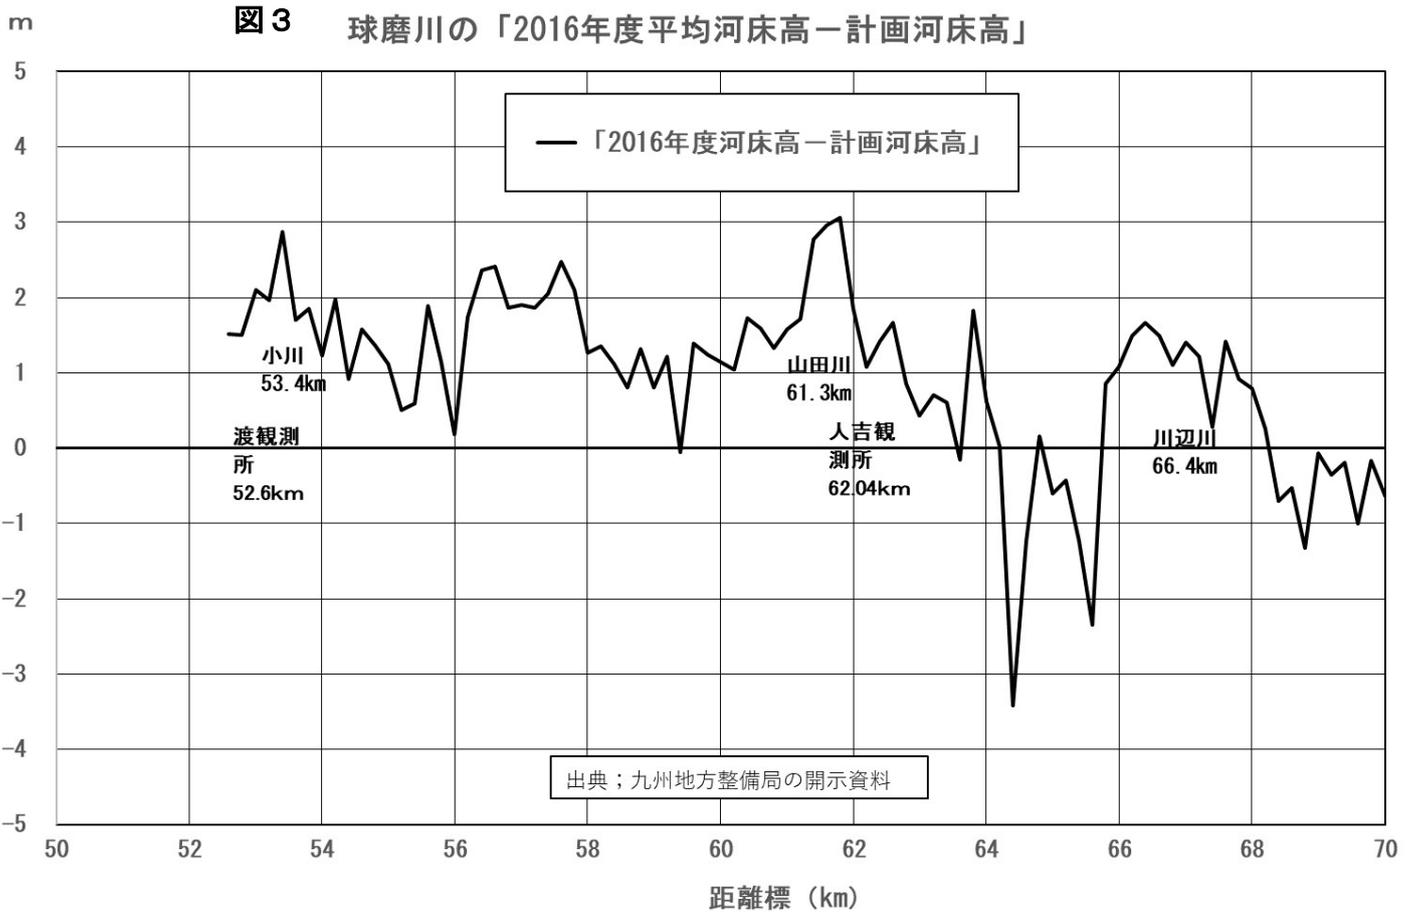
図2 球磨川中流部の河床高

図2は国交省の開示資料で得た球磨川の計画河床高と2016年度測量の平均河床高を球磨川中流部（距離標50～70km）について比較したものである。なお、球磨川の計画河床高は最下流部（距離標0.0～8.8km）と、渡より上流の区間（52.6km以上）について定められている。

2016年度平均河床高と計画河床高の差を示した図3を見ると、2016年度の平均河床高は計画河床高より1.5～2m程度高くなっているところが多い。

このことは計画河床高までの河床掘削が行われていれば、本年7月洪水の最高水位が1.5～2m程度低くなっていた可能性が高かったことを示している。

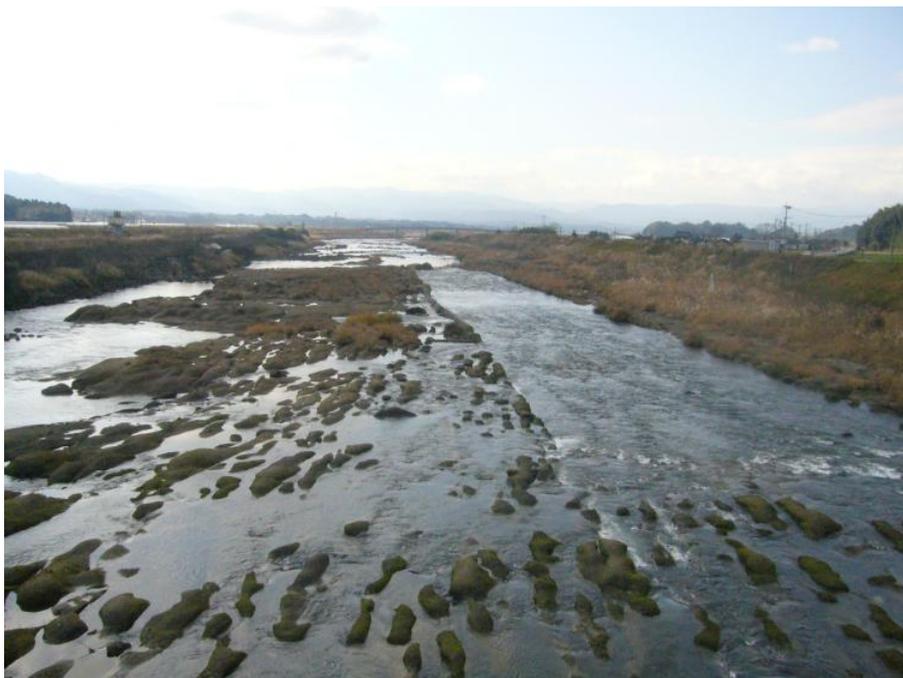
写真 市房ダム下流の球磨川の河床（軟岩の露出）

下記の写真は15年以上前の写真であるが、球磨川上流にある市房ダムの下流の球磨川の河床を撮影したものである。市房ダムによって土砂の供給が遮られたため、市房ダム下流の河床は侵食が進んで、軟岩が露出している。ダムによる軟岩露出は、河床掘削による軟岩露出とは異なり、土砂の供給そのものを永続的に大幅にカットしてしまうから、何年経っても軟岩の上に砂礫が堆積していくことはない。実際にこの写真のように市房ダムができてから、何十年も経過しているが、軟岩が露出したままの状態が続いている。なお、市房ダムは1970年3月完成で、総貯水容量4020万 m^3 、計画堆砂量510万 m^3 に対して2017年度末の実績堆砂量が488万 m^3 になっている（国交省の開示資料による）。

市房ダムの集水面積158 km^2 に対して、川辺川ダムのそれは470 km^2 で、約3倍もあるから、球磨川の河床に対して市房ダムよりはるかに深刻な影響を与えるのが川辺川ダムである。

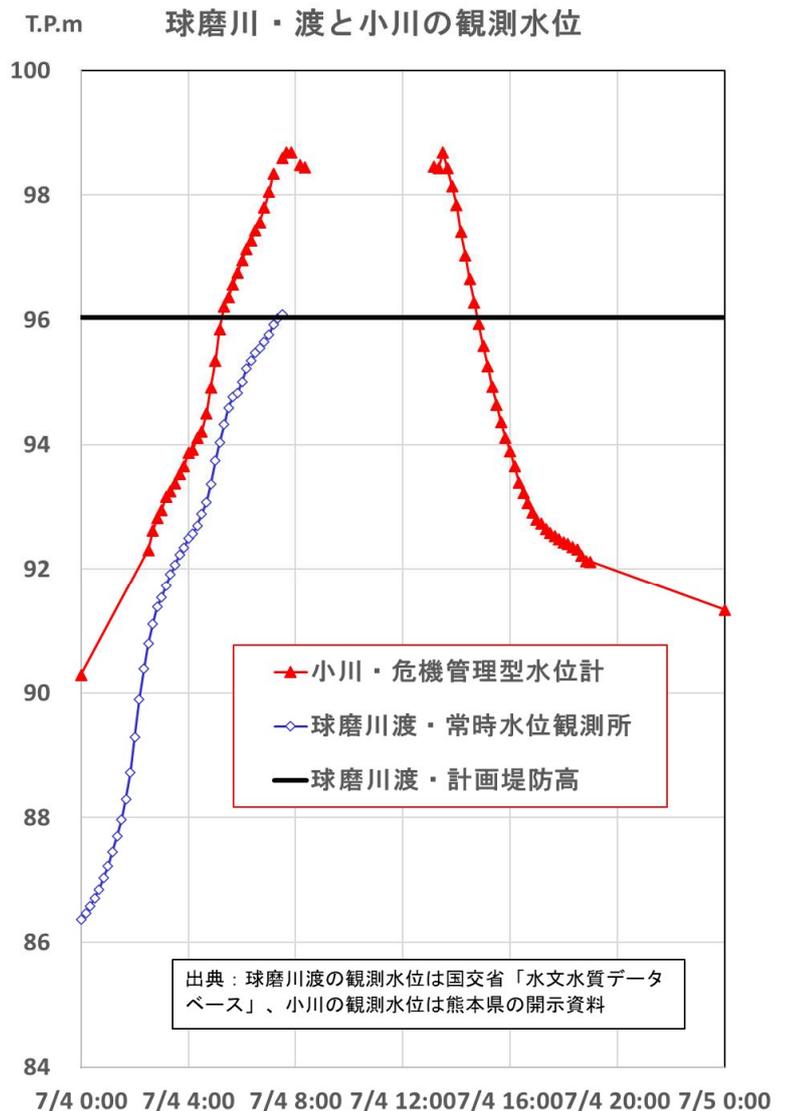
図4

球磨川の渡観測所と小川の危機管理型水位計の観測水位は図4の通りである。観測計の位置は、前者は図5の位置図の青色枠、後者は赤色枠にある。

渡観測所は7時30分で観測が停止し、小川の観測所は8時過ぎで観測が停止しているが、ここで注目すべきは小川の水位が球磨川の水位よりも約2mも高いことである〔注〕。球磨川よりも小川の氾濫がかなり早く始まったことを示している。そして、球磨川と小川の水位差の大きさから見て、球磨川の水位上昇によって小川の球磨川への流入が遮られて小川の水位が上昇したのではなく、小川そのものがその流域の降雨によって水位が異常上昇したものと考えられる。

〔注〕球磨川の渡観測所は球磨川の距離標52.64km、小川の合流点は53.4km付近にあり、前者が後者より約800m下流側にあるが、それぞれの計画高水位はT.P. 94.54m、95.14mで、0.6mの差である。図4では後者が前者より約2.5m高いので、小川の観測水位が球磨川の観測水位を2m近く上回っていたと考えられる。

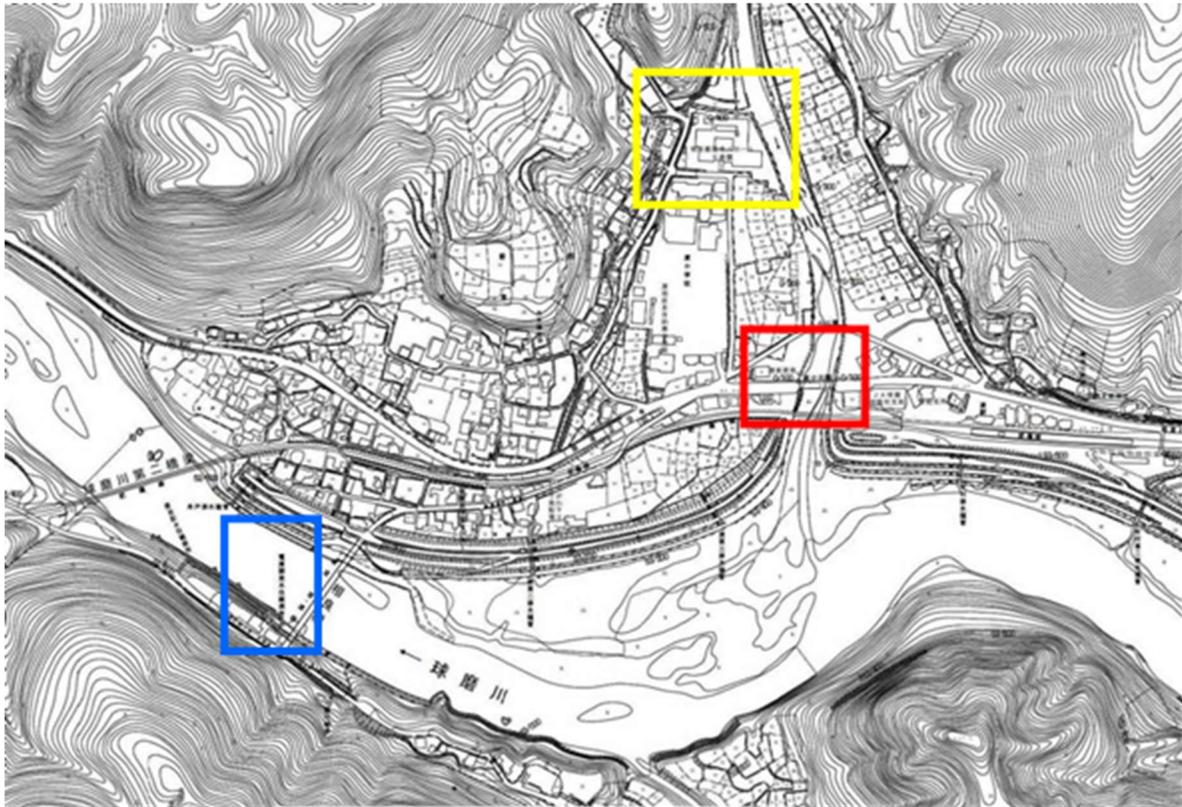
図5 球磨村の渡地区の位置図

球磨村渡地区では特別養護老人ホーム「千寿園」で14の方が亡くなった。もっと安全なところになぜ立地しなかったのかという話もあるかもしれないが、老人ホームは図5の位置図の黄色枠のところである。渡小学校の隣で、JR線の渡駅に近く、人家が少なからずあるところであるから、立地場所が特によくなかったとは思われない。この大字渡乙では老人ホーム以外の民家でも2人が亡くなっている。西日本新聞2020年8月5日の記事「千寿園の教訓を備えに 入所者14人犠牲、避難情報共有が鍵」によれば、当時の千寿園を巡る経過は下記の通りである。

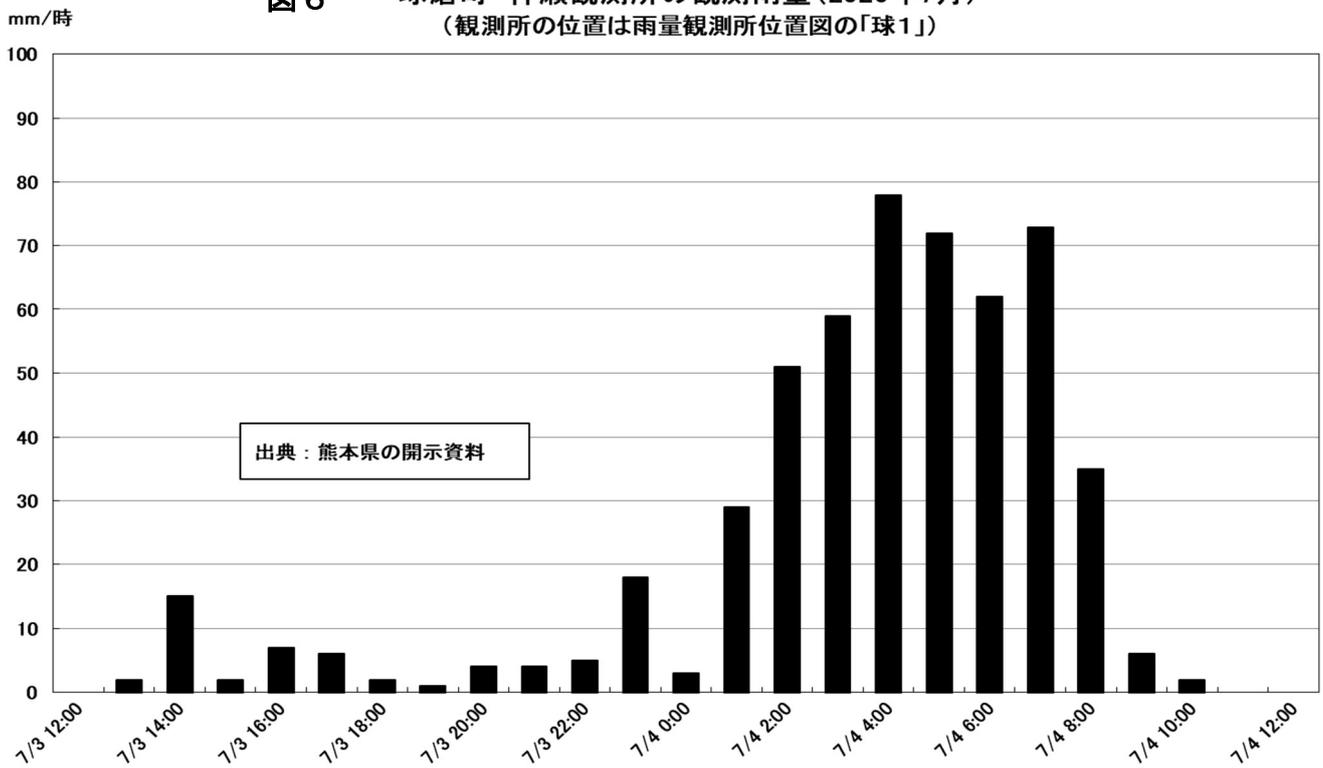
図6 球磨町・神瀬観測所の観測雨量(2020年7月)
(観測所の位置は雨量観測所位置図の「球1」)

小川に最も近い神瀬雨量観測所（球磨町）の観測雨量（図6）を見ると（雨量観測所の位置は図7を参照）、7月4日2～8時は時間51～78mm雨量が延べ7時間も続いており、凄まじい雨量になっている。この雨量は後述する川辺川ダム予定地の雨量（図11）と比べてもかなり大きく、小川が大氾濫した主因はその流域の雨量が極めて大きかったことによるのであって、当時、川辺川ダムが仮にあっても、小川の氾濫抑止には寄与しなかったと考えられる。

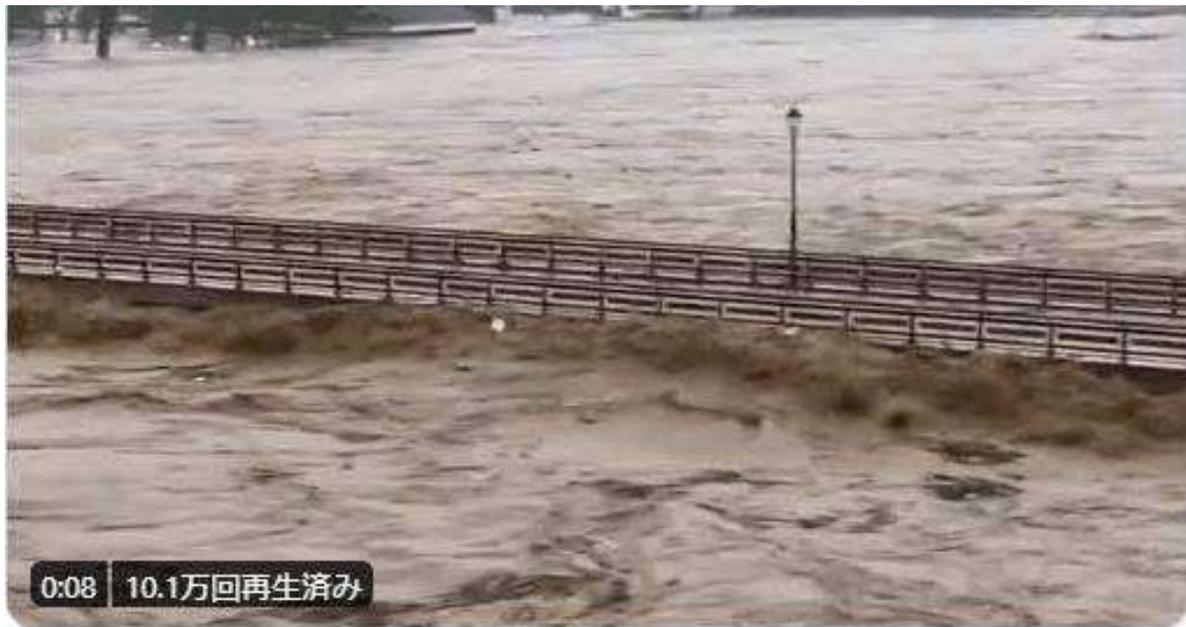
【水の手橋 8時40分】（矢上雅義衆議院議員撮影）

球磨川・人吉の7月4日朝の状況については矢上雅義衆議院議員（熊本4区）がツイートを水の手橋を撮った録画を流している。8時40分の映像を見ると、下記の通り、球磨川の水位は水の手橋の路面を少し下回るレベルになっている。

この水位計の観測水位は異常に高い。水の手橋の映像では8時40分の水位は堤防高を少し下回るレベルであったが、この水位計による同時刻の水位は堤防高より1.6mも高くなっている。

ピーク水位の発生時刻を同図の通り、9時50分とすれば、同図において上述の8時40分と9時50分の水位差は0.58mである。この数字を使って水上衆議院議員撮影の映像を元にして、水の手橋のピーク水位を推測すると、堤防高より約0.5m高かったことになる。

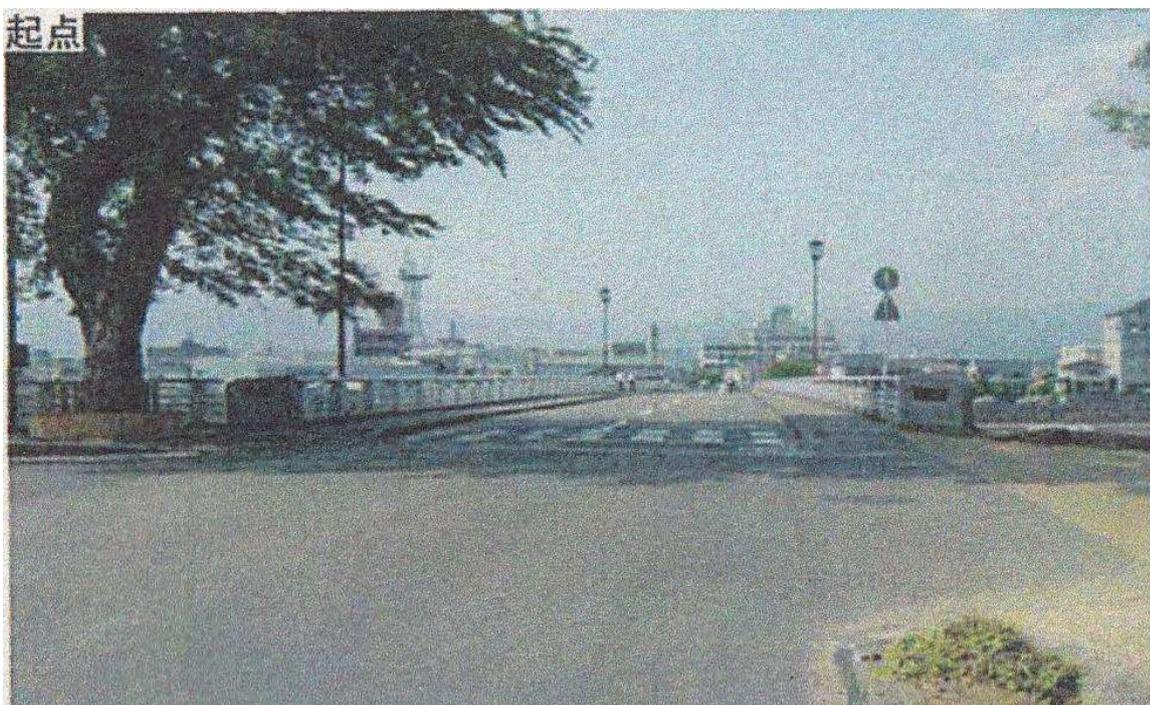
【水の手橋（人吉市の資料）】

水の手橋の路面は下記の写真の通り、堤防高とほぼ同じ高さである。

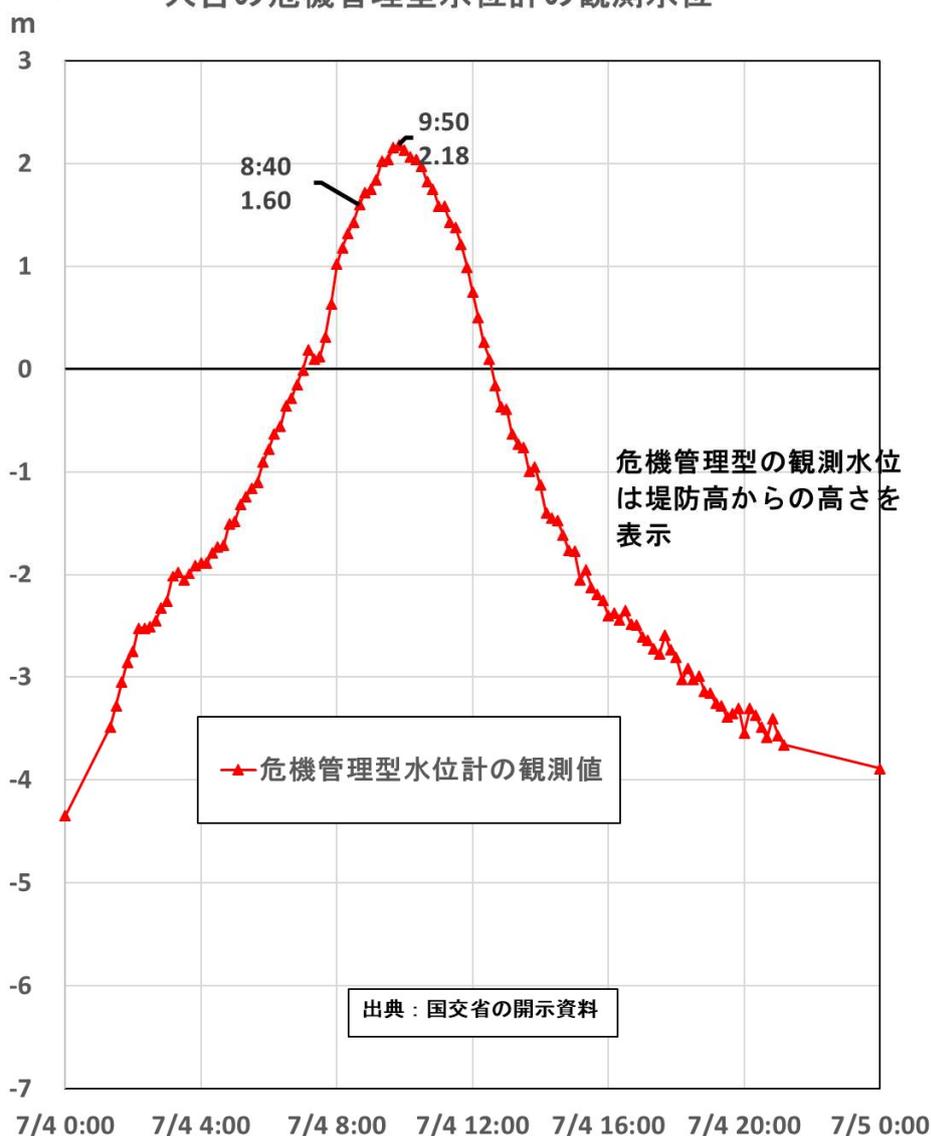
図9 人吉の危機管理型水位計の観測水位

人吉については国交省の常時水位観測計があるが、7時30分で観測を停止したので、代わりに危機管理型水位計の観測水位を見ると、**図9**の通りである。

この水位計は人吉大橋に設置されていて、上記の水の手橋より約300m下流にある。

人吉の危機管理型水位計の観測値が過大になっていることについて、7月10日に九州地方整備局に電話したところ（河川部河川計画課）、担当官は、これは疑問のある数字であって見直す必要があり、1m以上上がる可能性があることを認めた。この危機管理型水位計の観測値の精度に問題があったようなので、今後検討するということがあったが、その後、観測値の修正はされていない。

これは（１）の「球磨村の小川の氾濫」と同様、人吉付近で合流する山田川等の支川の氾濫が先行して進んだことを示している。

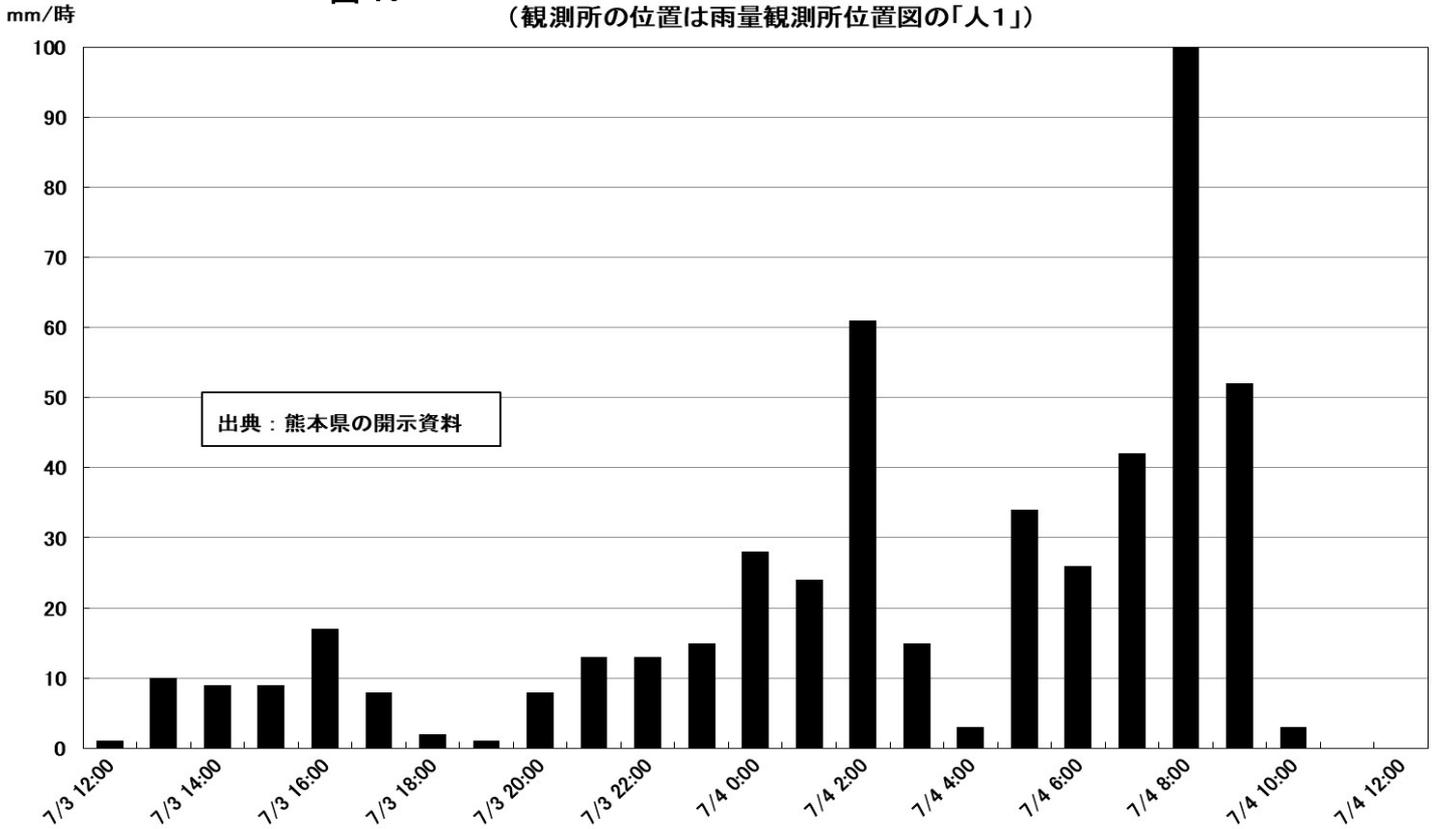
図 10 人吉市・砂防人吉観測所の観測雨量(2020年7月)
(観測所の位置は雨量観測所位置図の「人1」)

人吉付近の雨量も非常に大きかった。人吉にある砂防人吉雨量観測所の観測雨量（**図10**）を見ると、7月4日8時は時間最大で100mm雨量が記録されている。一方、川辺川ダム予定地（五木村）の雨量観測所4カ所の平均雨量を見ると、**図11**の通り、時間最大70mmであり、人吉付近の雨量の影響が大きかったことを示唆している。

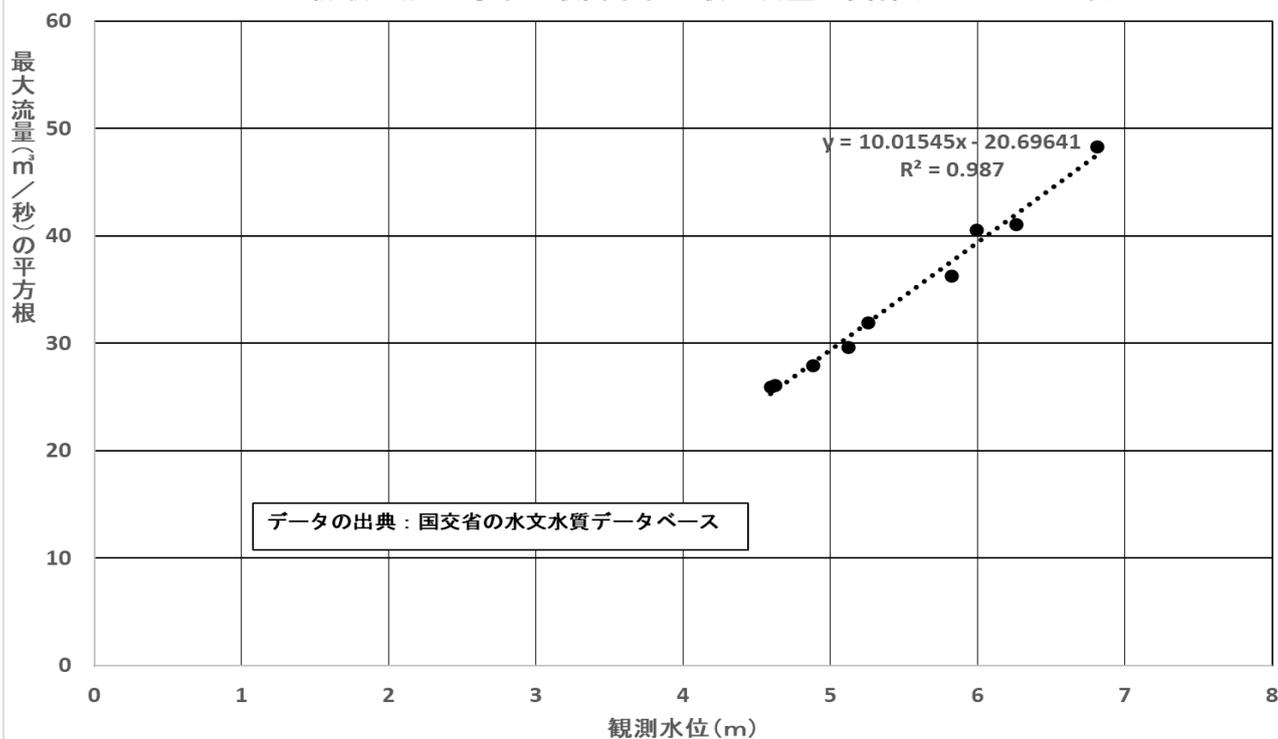
図12 川辺川・柳瀬地点の毎年の最高水位と最大流量の関係（2010～2018年）

川辺川・柳瀬はピーク水位の観測が行われた。観測ピーク水位は7.51m（7月4日7時30分）であった。川辺川・柳瀬について国交省の水文水質データベースから2010～2018年の最高水位と最大流量のデータを取り出して、両者の関係をプロットすると、**図12**が得られる。なお、流量は水位の二次関数（ $Q = A(H+B)^2$ （ Q ：流量、 H ：水位、 A と B ：係数））で示されるので、流量はその平方根で示した。

両者の相関係数の二乗は0.987であるから、相関はかなり高い。

この関係式を使って、7月豪雨の柳瀬のピーク水位観測値7.51mから柳瀬の最大流量を推測すると、2970 m^3 /秒となる。

国交省の柳瀬の計算値3400 m^3 /秒はこれより1.14倍大きい。

このように本洪水について各地点の計算ピーク流量は実際の数字よりかなり高めになっている可能性が高い。
