ハツ場ダムで早くも心配される堆砂問題

(2020年4月1日から運用開始)

ハツ場あしたの会 嶋津暉之

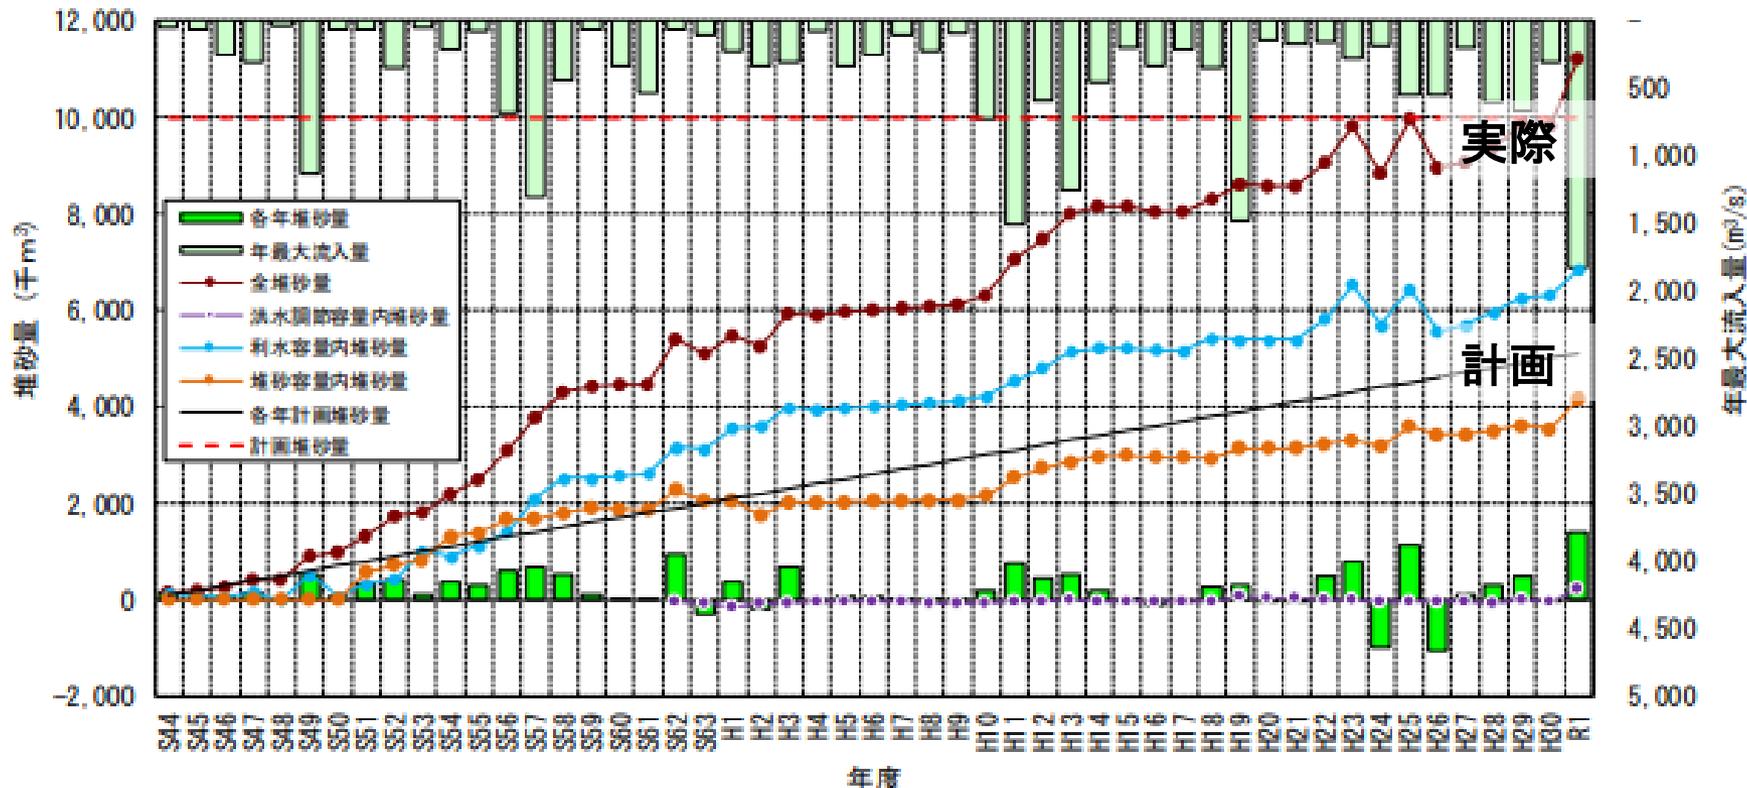
下久保ダム 堆砂量の経年変化

※ H19,H24,H26～R1はマルチビームによる測量

※ 図中の斜線は堆砂が一定のペースで進行し、計画堆砂年(100年)で計画量に達すると想定して引いた線

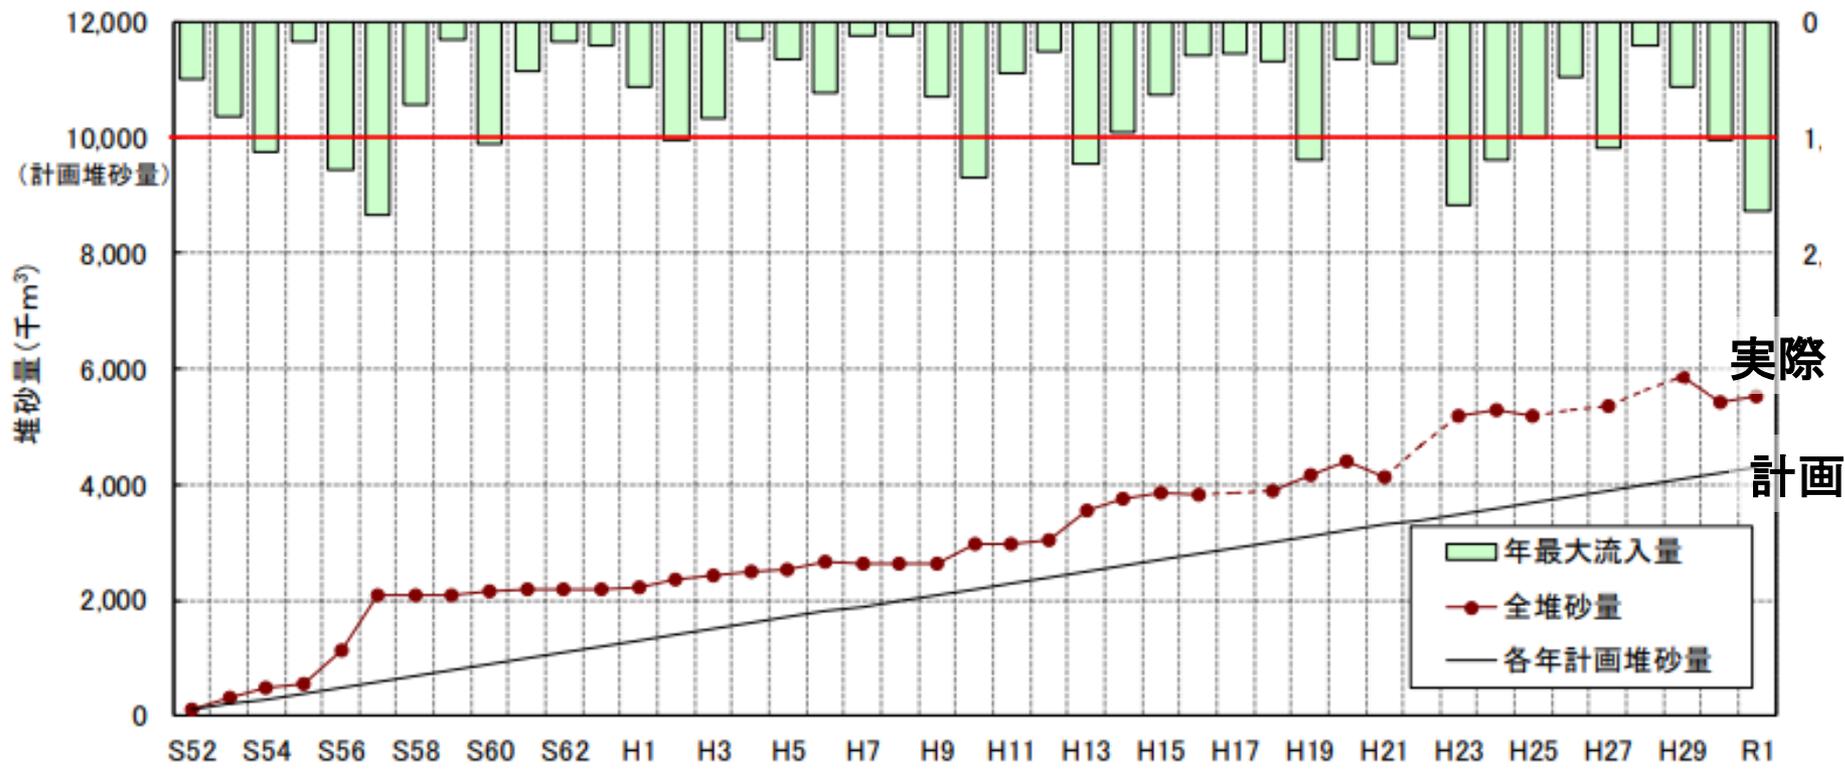
草木ダムの堆砂量の経年変化

実際
計画

年最大流入量
全堆砂量
各年計画堆砂量

※各年の深淺測量は平成20年度、27年度及び令和元年度はナローマルチビーム、その他の年度はシングルビーム測深機による
 ※平成17年度、22年度、26年度、28年度は調査未実施のため全堆砂量のプロットなし
 ※図の斜線は、堆砂が一定のペースで進み、計画堆砂年(100年)で計画堆砂量に達すると想定して引いた直線

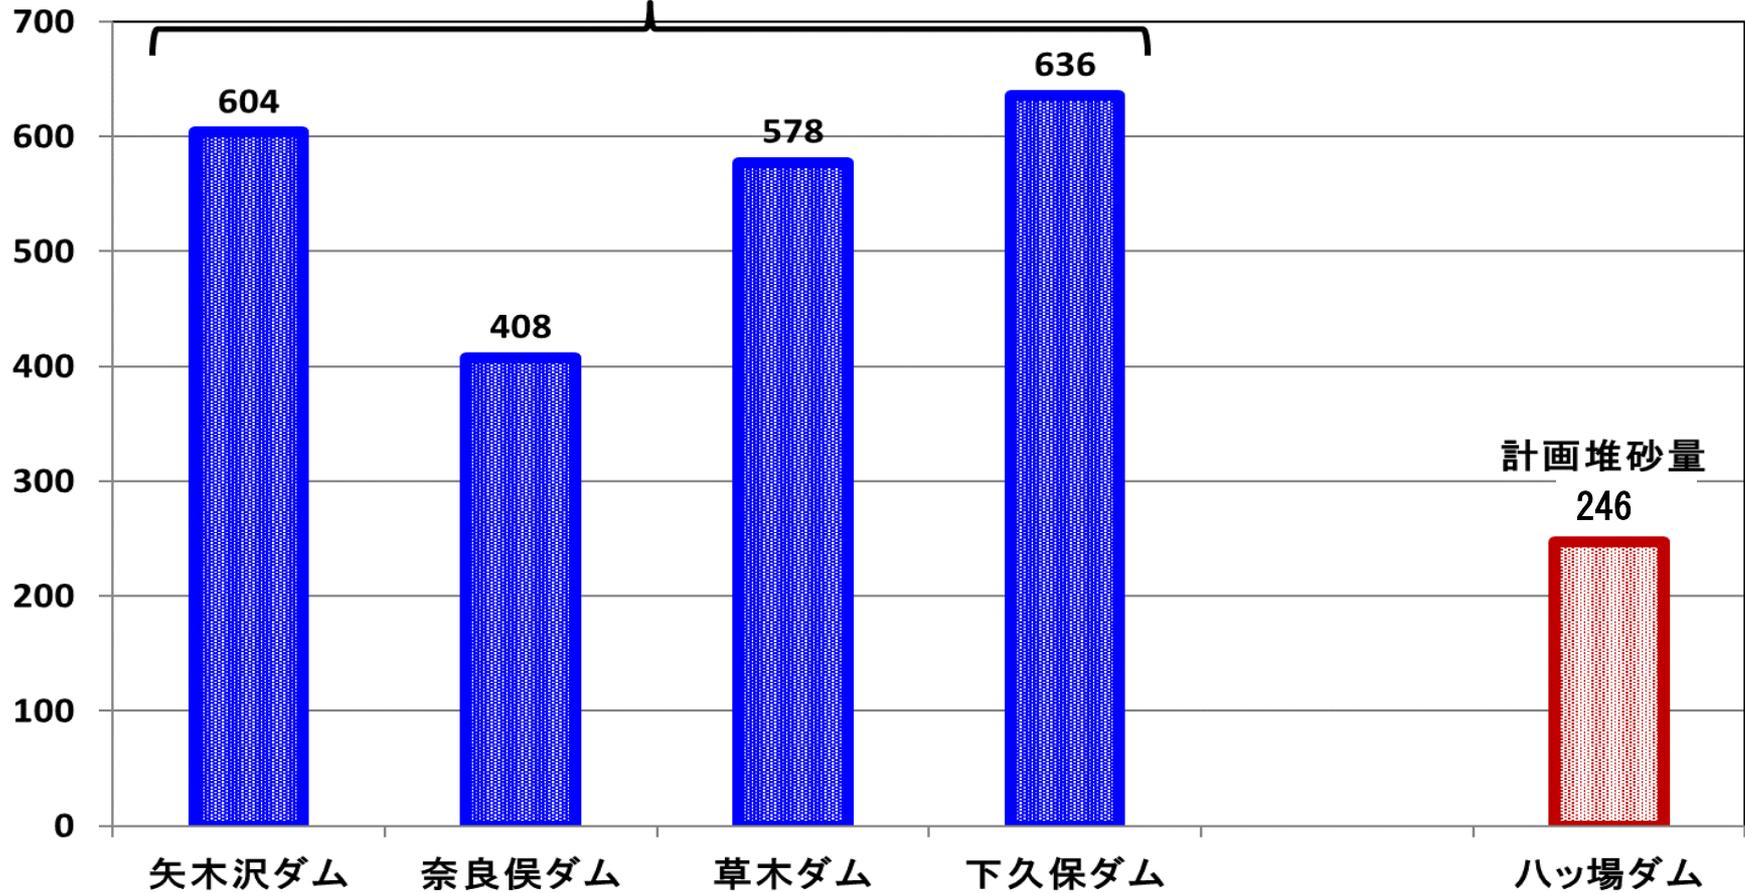
ハツ場ダムの流域面積：711.4km²

年平均堆砂量／集水面積

m³/年/km²

実績堆砂量(2017年度末)

八ッ場ダムは、浅間山、草津白根山などの活火山があり、未固結の土砂が多い地質なので、秩父古生層の硬い岩石が多い下久保ダムなどと比べて、土砂供給量が多いはずだが、逆にかなり小さくなっており、過小の堆砂見込みになっている。

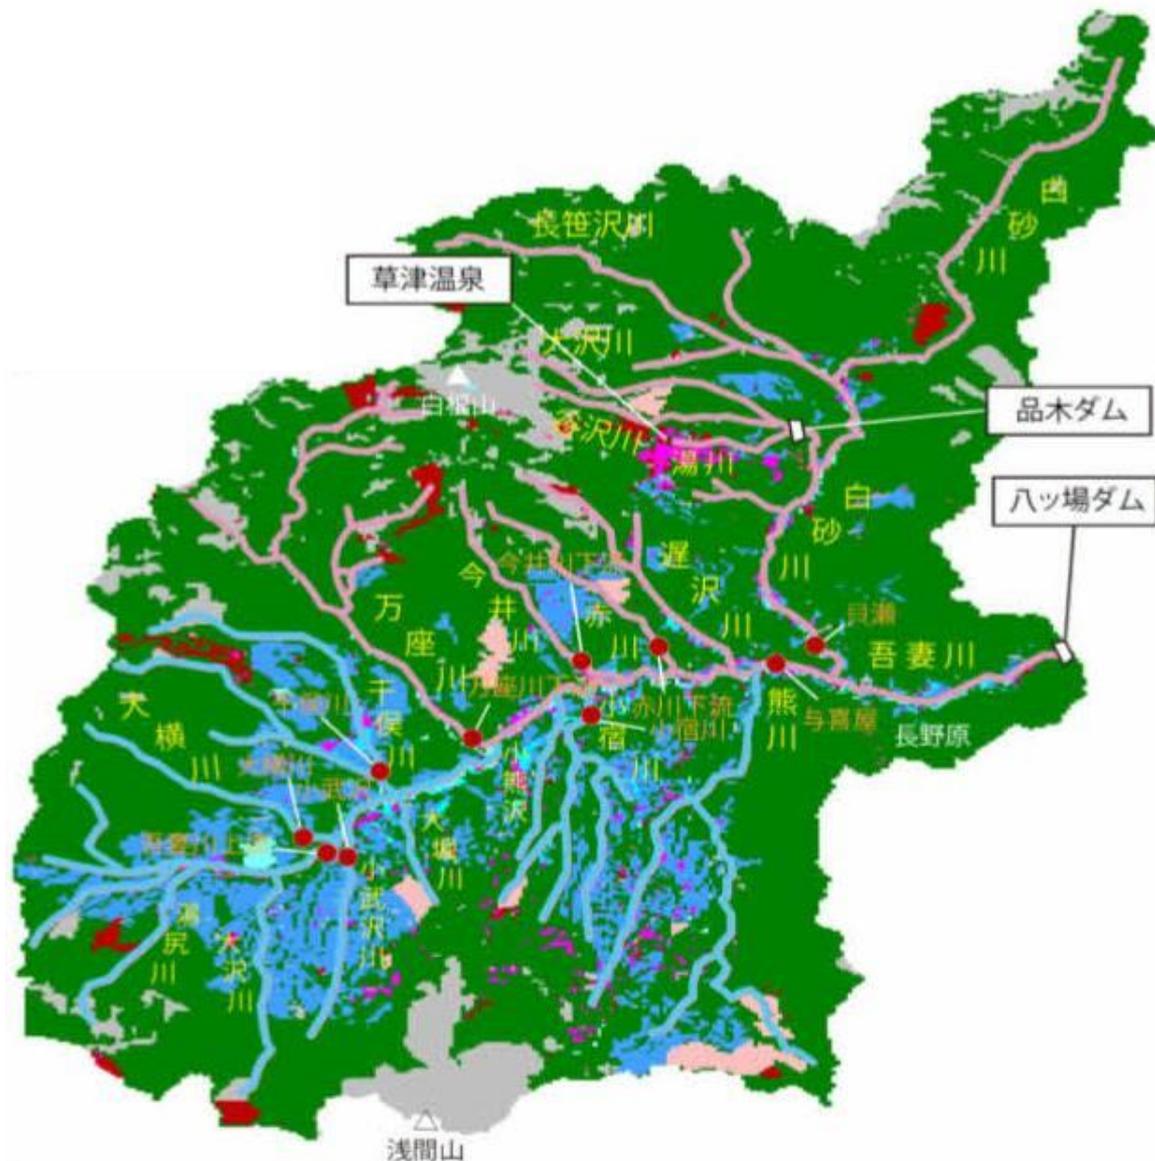
ハツ場ダムの上流にある
品木ダムは堆砂がどのように進行しているのか。

品木ダムの堆砂実績
年平均で約4.5万 m^3
(浚渫量を含む)

その4割は中和生成物

よって、品木ダムの
集水面積1 km^2 あたりの
土砂堆積量は

$$4.5万m^3 \times 0.6 \div 30.7km^2 \\ = 880m^3/年/km^2$$

ハツ場ダムの計画値
246 $m^3/年/km^2$ の3.6倍

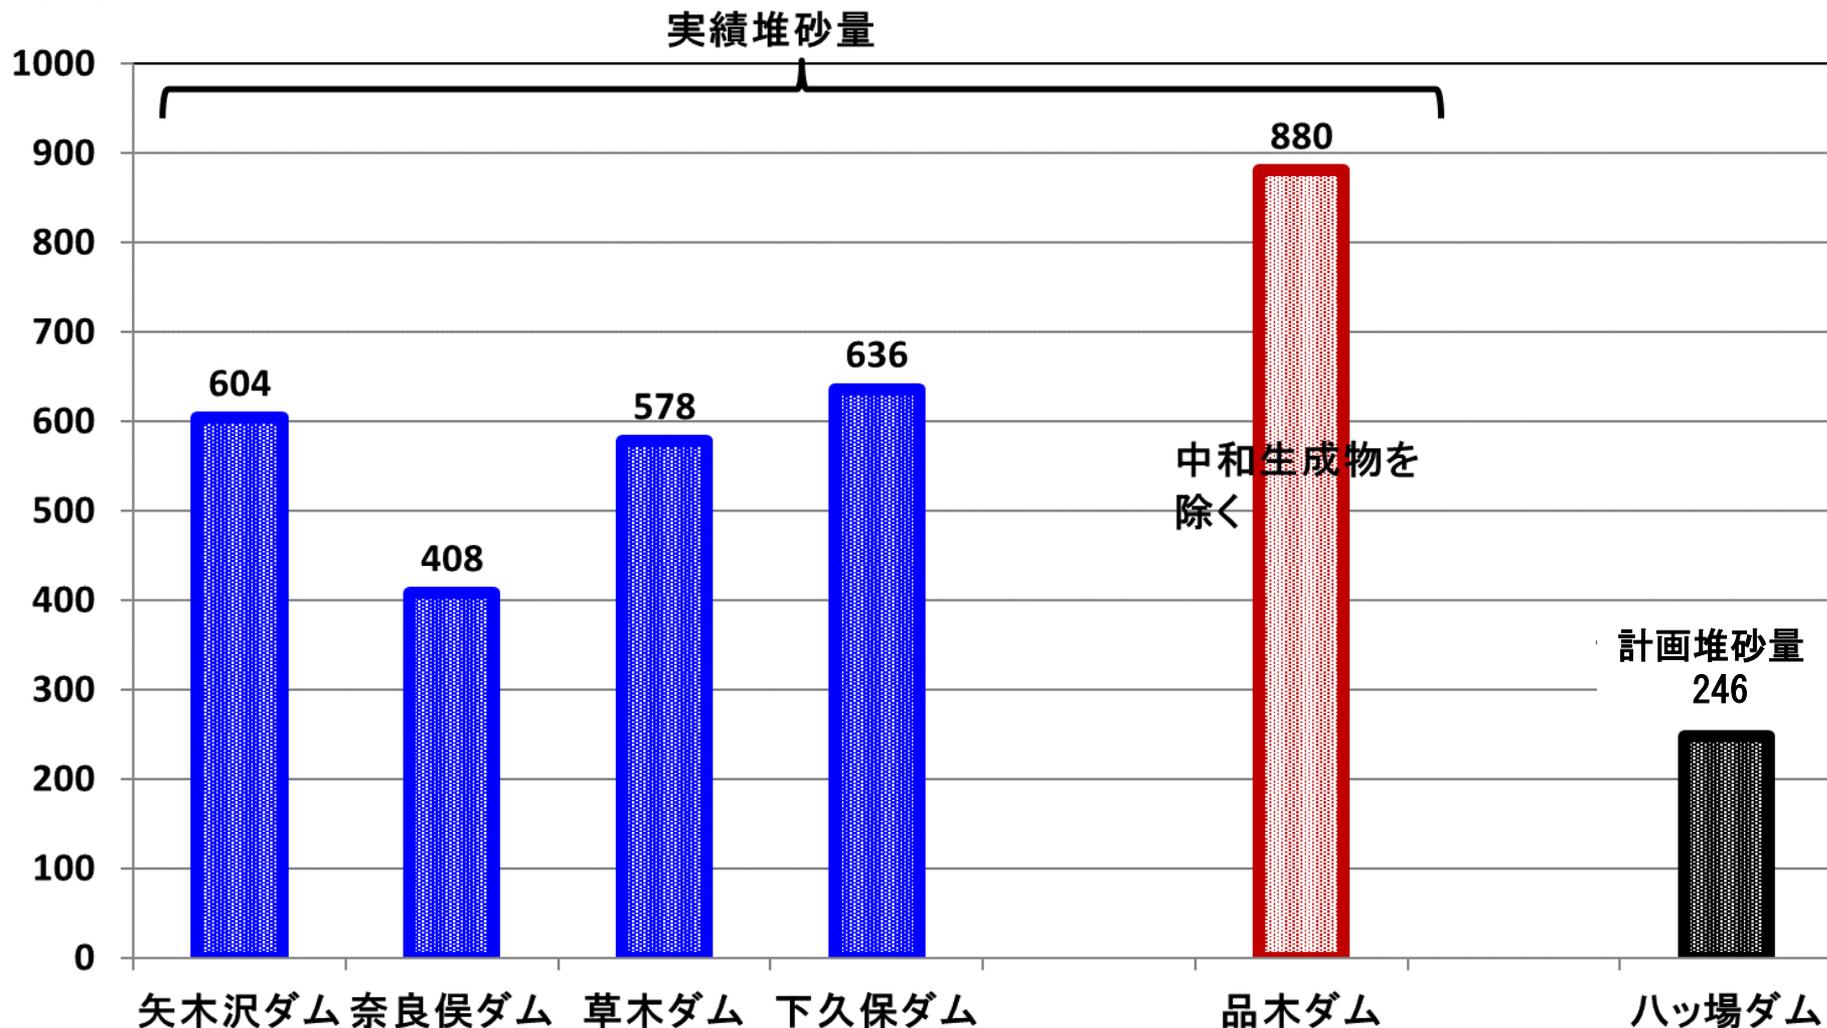
年平均堆砂量／集水面積

m³/年/km²

ハツ場ダムの集水域にある品木ダムの1km²あたりの実績堆砂量はハツ場ダムの計画堆砂量の3.6倍もある。

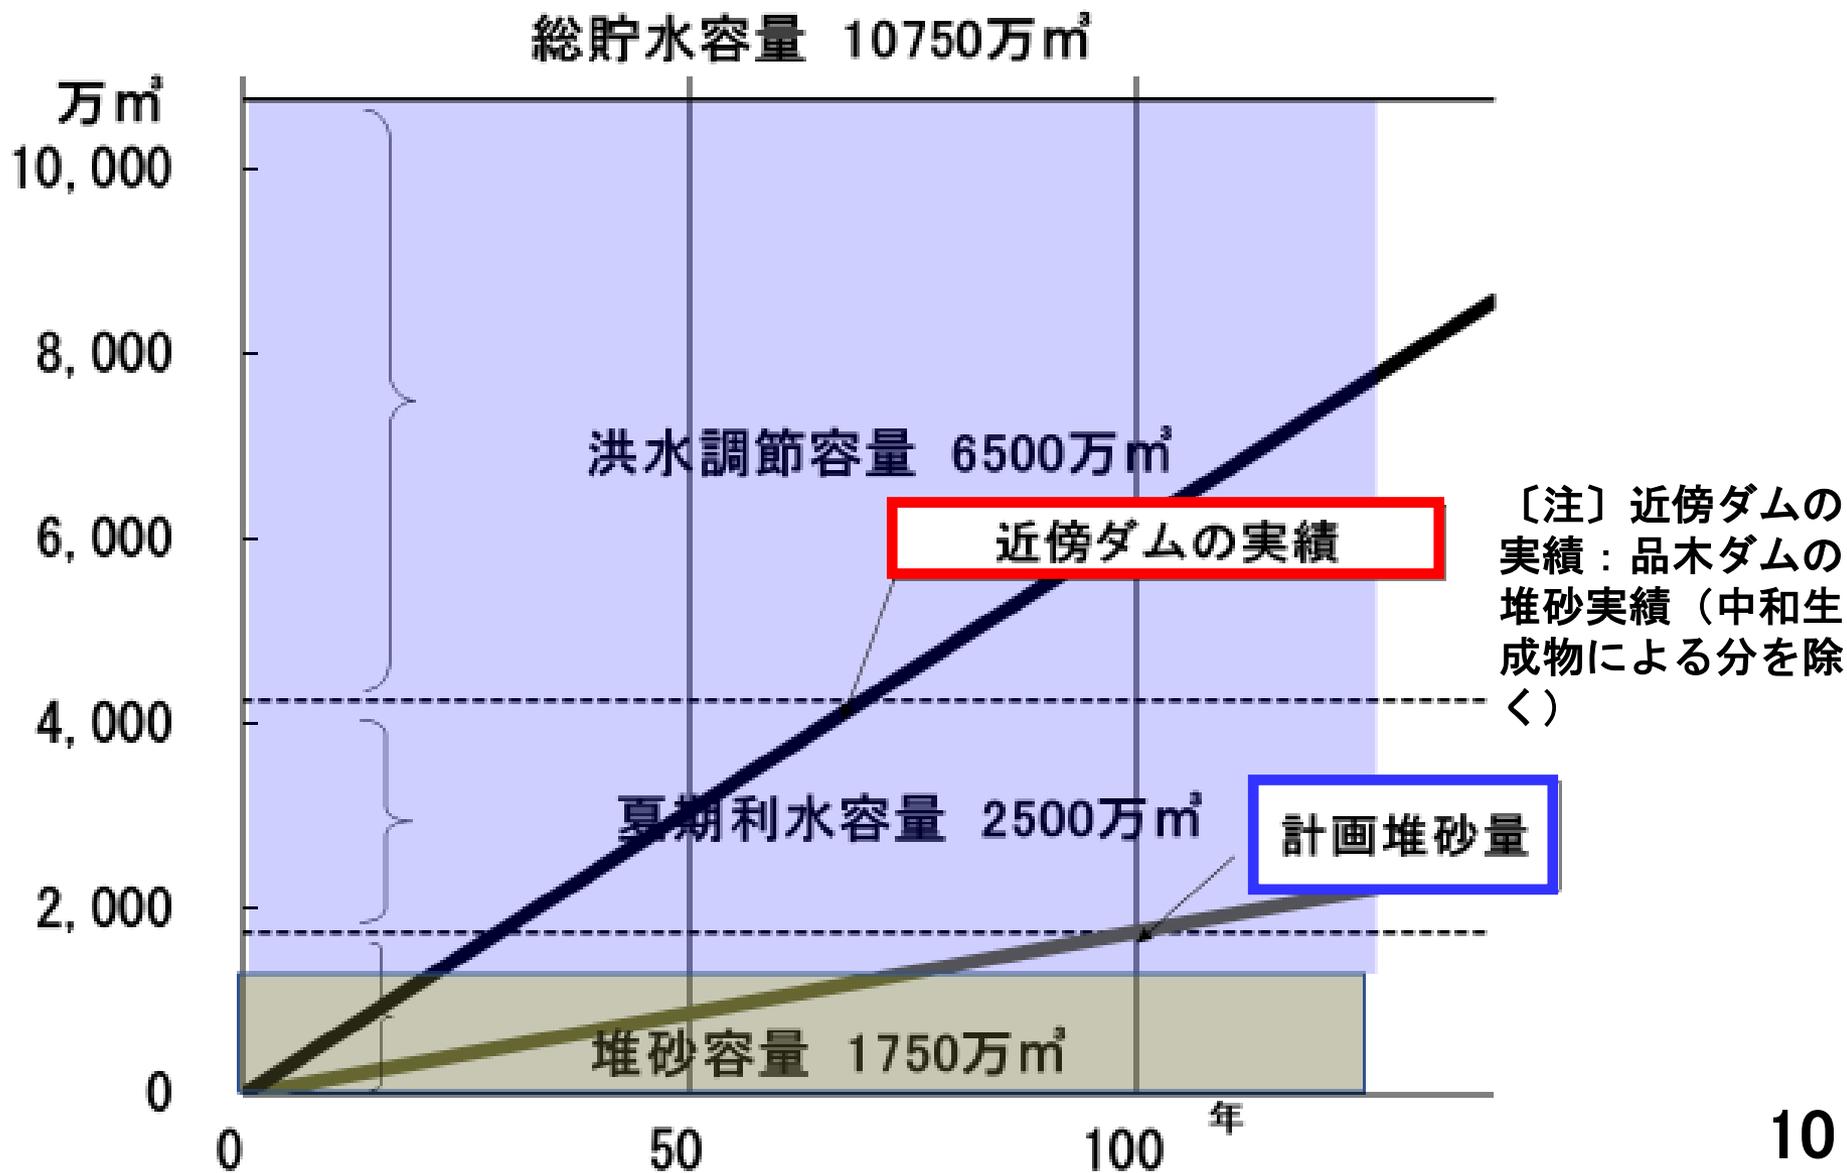
ハツ場ダム の 土砂堆積

実際には50年で夏期利水容量が半減するのではないか。

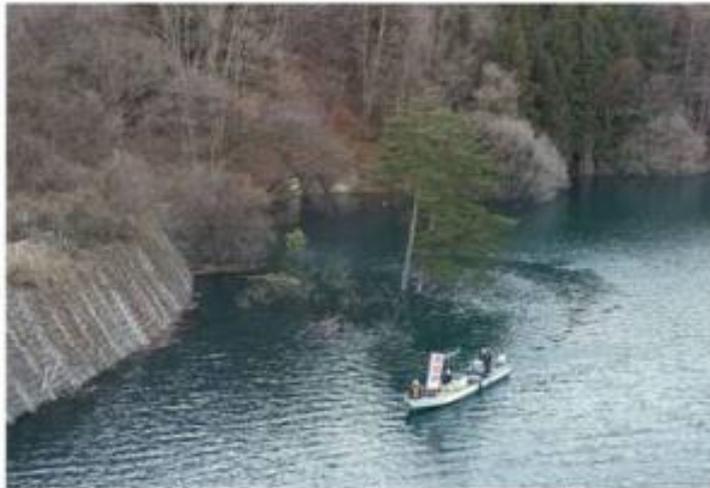
写真 3-4-1-6 岸沿いの測深状況

ダムの堆砂状況は水深が深いところは測量船で観測が行われる。

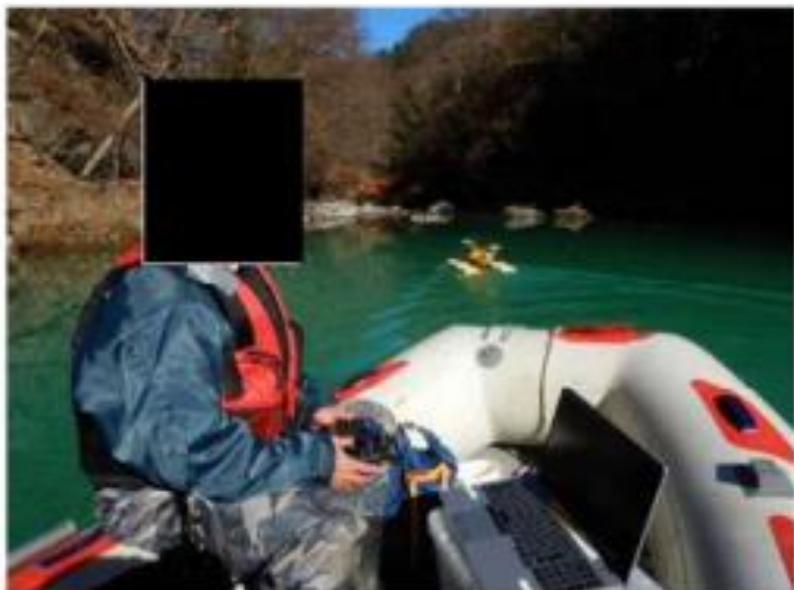
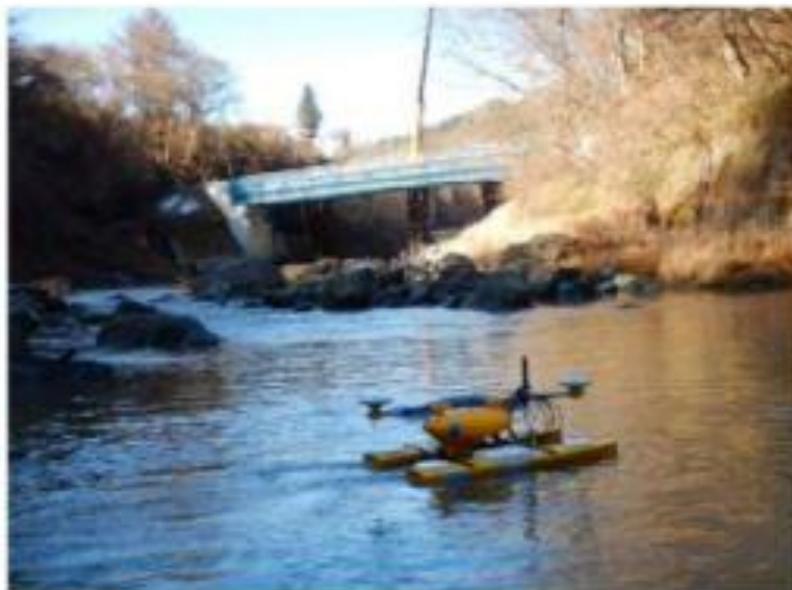
図 3-4-2-2 超小型無人ボート (HyDrone) による測深状況

ダムの堆砂状況は水深が浅いところは無人ボートにより、観測する

操縦及び補助ボート

HyDrone

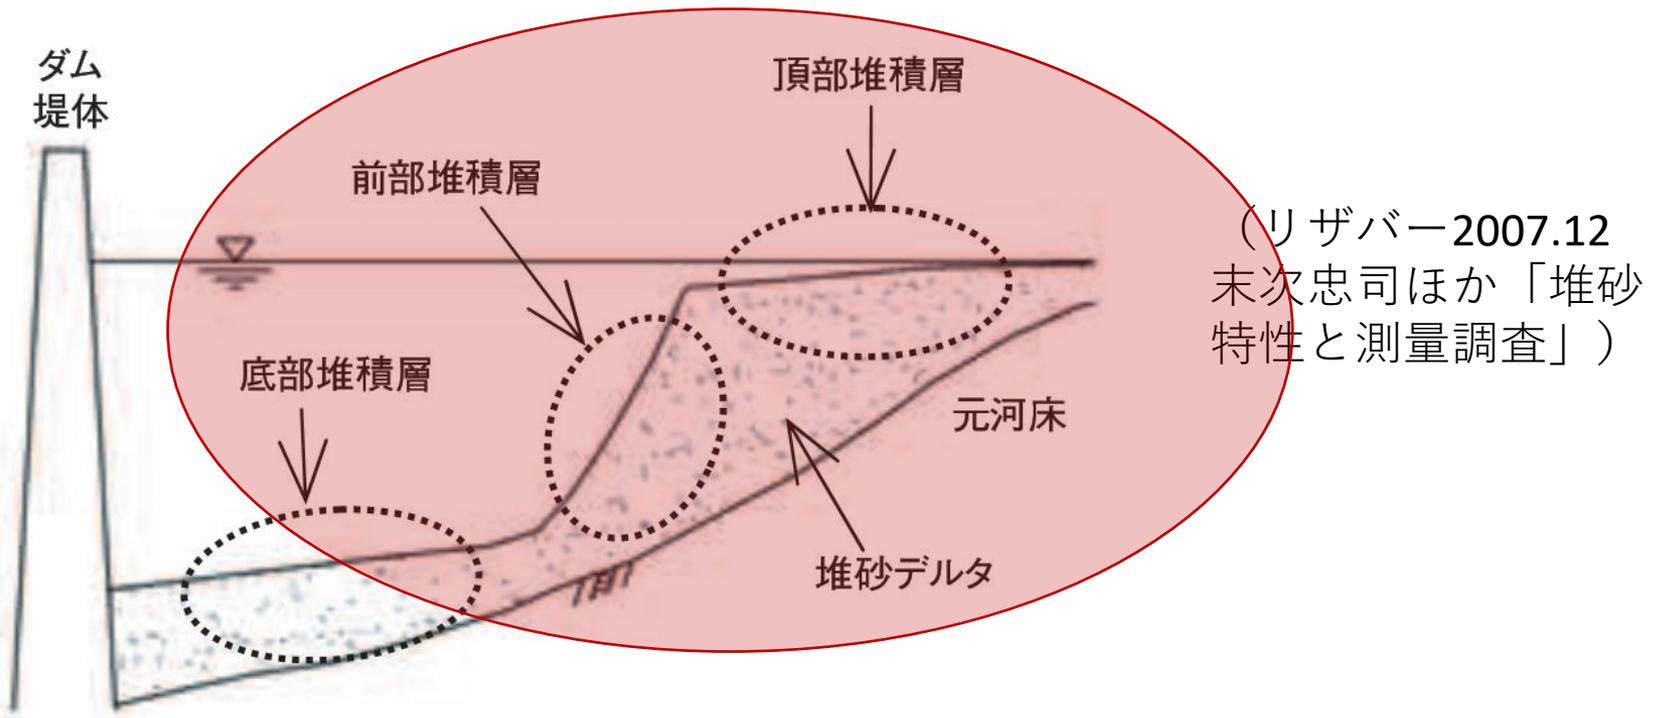
図-1 堆積層の分類図

実際には堆砂は貯水池上流側の浅い方から堆積していく。

実際の堆砂の進み方

ダム湖上流側の堆砂の進行は、ダム湖に流入する吾妻川・白砂川の河床を上昇させ、ダム湖の上流端に位置する長野原町中心部で氾濫の危険性をつくり出す。

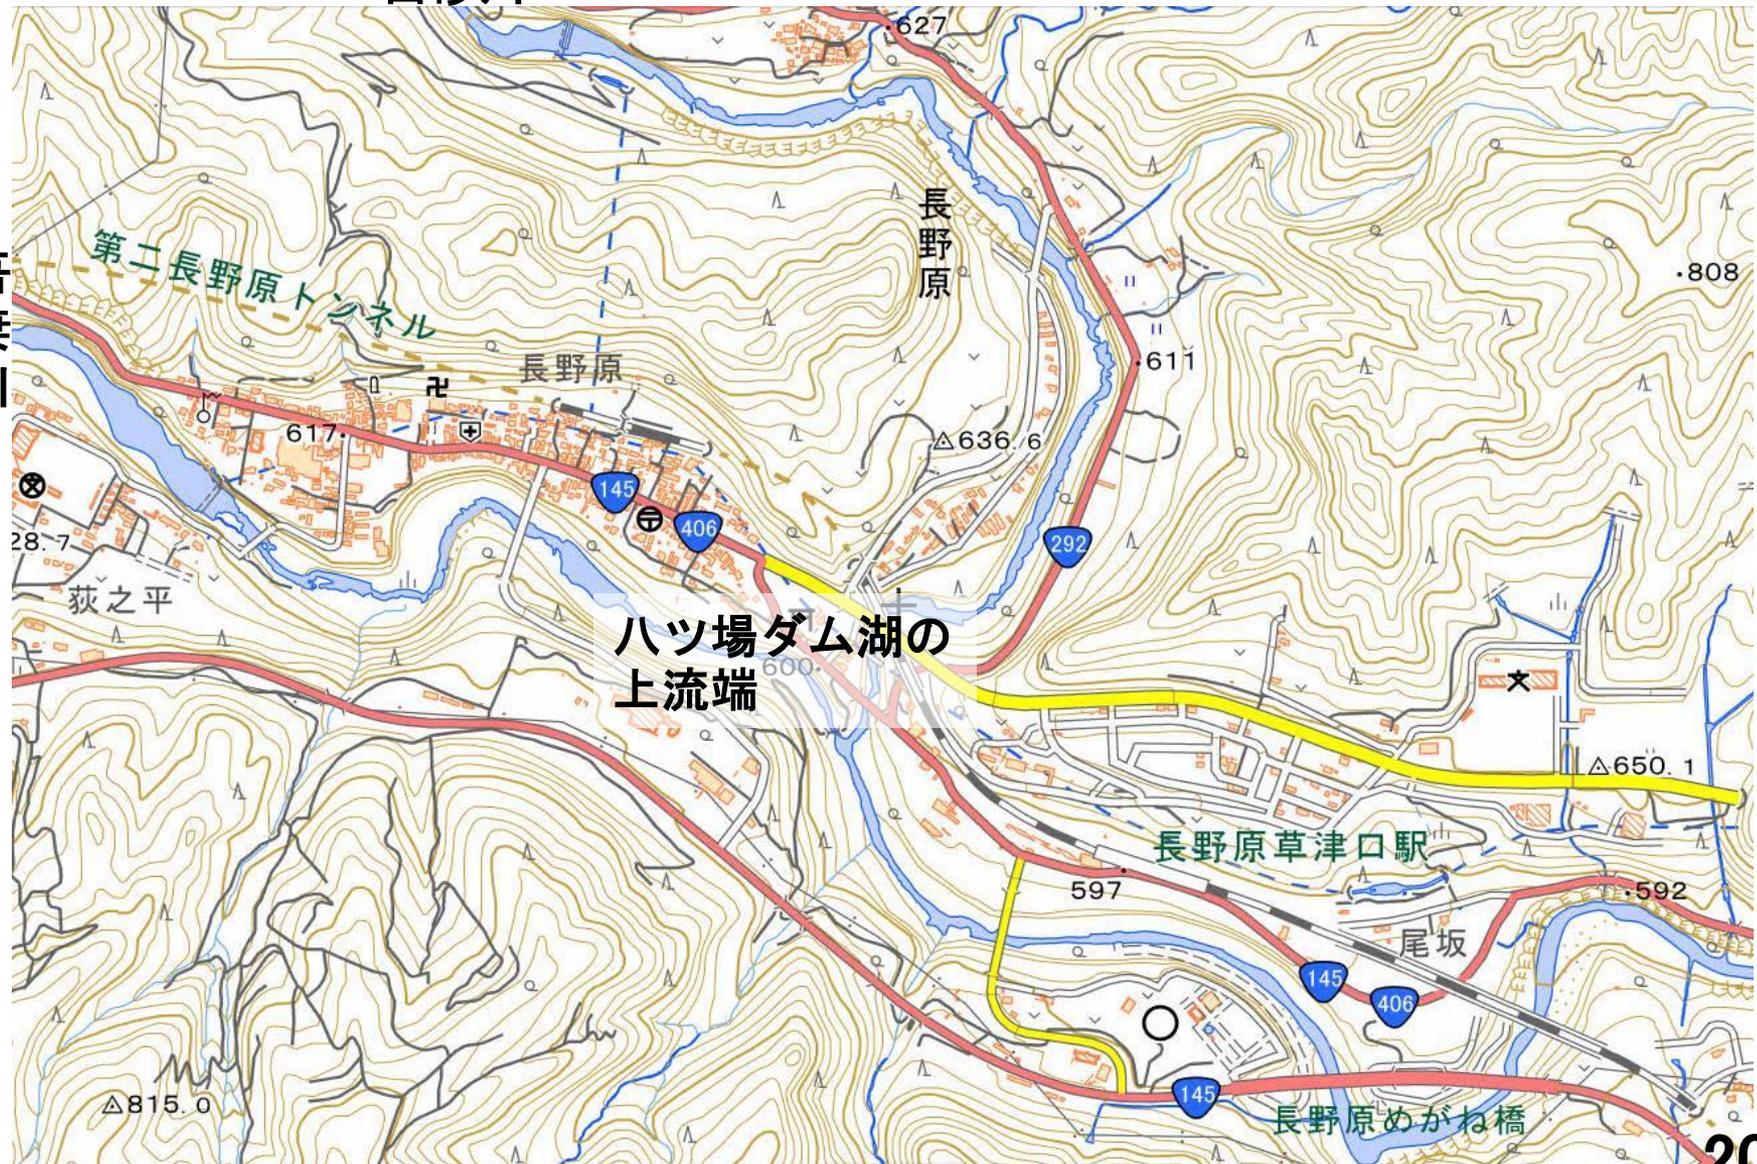
台風19号でハツ場ダム湖の上流端の河床が早くも上昇

ダム湖上流端(長野原草津口駅前)の堆砂 2019年11月12日 (撮影 渡辺洋子)
