H 27 源泉保護対策等検討業務
報告書

平成 29 年 3 月

公益財団法人中央温泉研究所

本業務は、川原湯温泉における元の湯源泉の保護対策について検討するものである。また、協議等に必要な資料を作成するものである。

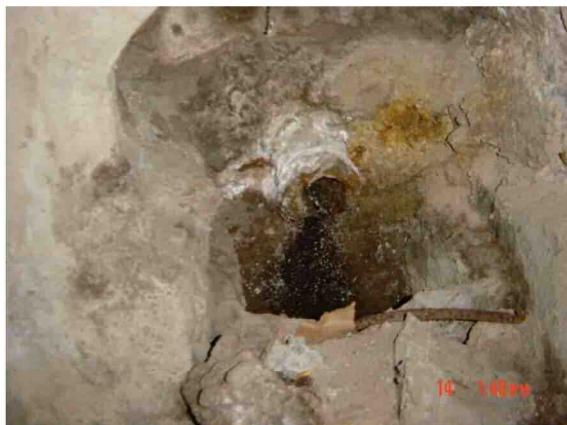
これまで、旧町道下にあるのが智与の湯、旧丸木屋地下にあるのが目の湯と思っていたが、実際は逆である（図2-1-7は訂正済み）。また、平成17年12月には王湯露天風呂建物脇の通路の町道石垣下から湧出する水を智与の湯として分析している。これは、目の湯とされた湧出口（写真2-1-1）よりもやまきぼし側で、やや高い位置にある塩ビ管から湧出する水（写真2-1-2）を採取したものである。しかし、図2-1-8の位置関係から見ても、これが智与の湯に該当する可能性は低いので、本報告の中では目の湯湧水として取り扱うことにする。この水は水温が9.2°Cでほぼ地下水化しており、元の湯の温泉成分とは異なる組成を示している。写真2-1-1では目の湯の湧出口は湿っているが、湧出量としては確認できず、採水もできない程度の湿りである。

写真 2-1-1 目の湯の湧出口 (H17. 12)

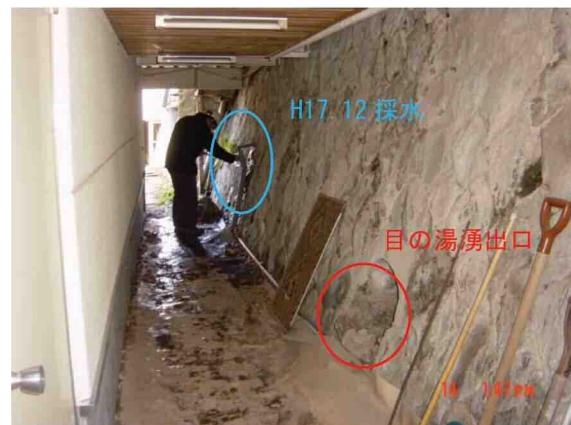
写真 2-1-2 王湯会館通路の状況 (H17. 12)

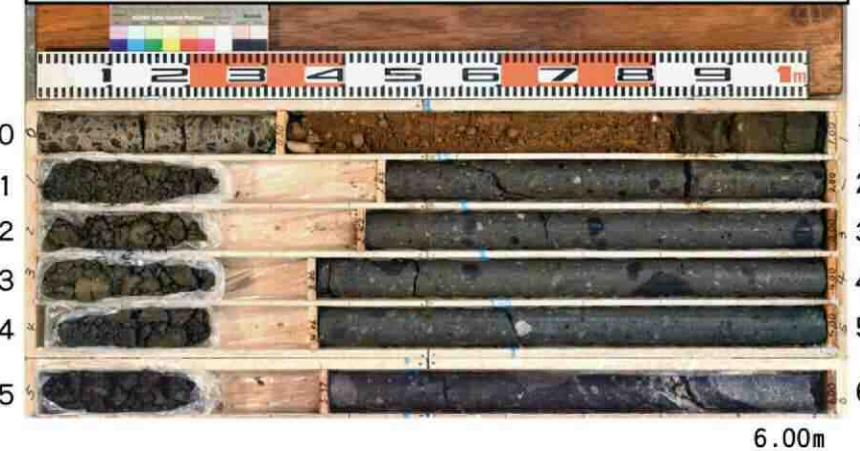
深度 6.00mまでの掘削で、基礎地盤としての強度が得られた。深度 0.3m まではコンクリート、0.3~0.8m の 50cm 間はシルト混じり砂礫、0.8~5.9m までは集塊岩、5.9m から孔底の深度 6.0m までは斜長斑岩となっている。深度 5.9m の集塊岩と斜長斑岩との接触部は密着しているが、集塊岩の部位に当たる深度 5.85m に 60° 傾斜の開孔亀裂が確認され、その亀裂から温泉が湧出した。

図 2-2-2 27No. 1 孔の地質柱状図とコア写真

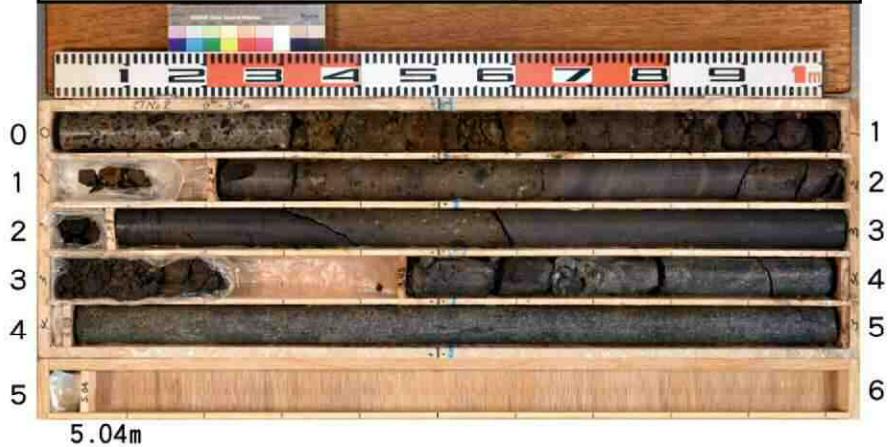
深度 5.04m までの掘削で、基礎地盤としての強度が得られた。深度 0.62m まではコンクリートとシルト、深度 3.68m までは集塊岩、孔底の深度 5.00m までは斜長斑岩となっている。深度 3.68m の集塊岩と斜長斑岩との接触部は 65° 傾斜で、凹凸が激しく、晶洞も認められ、温泉の湧出亀裂となっている。この孔では斜長斑岩を 1.36m くり抜いているが、斜長斑岩内部には亀裂が乏しい。

図 2-2-3 27No. 2 孔の地質柱状図とコア写真 (2)

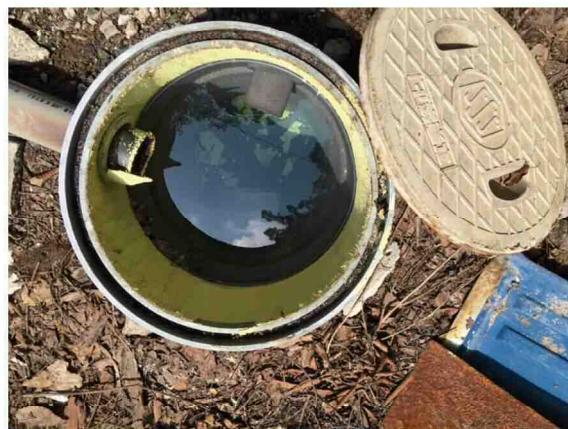
写真 2-3-3 元の湯溢流枠 (H28. 8)

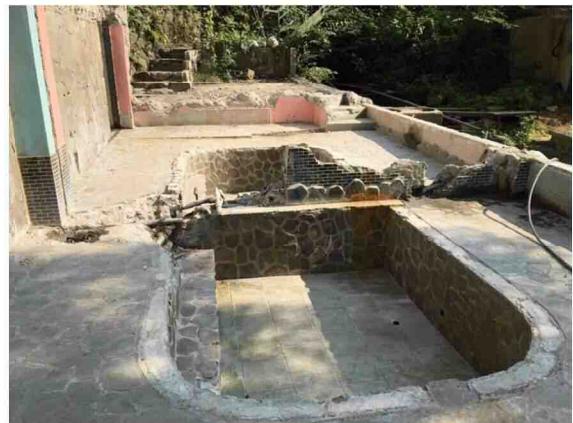
王湯湧出温泉の配管を辿る作業は、27No. 1 孔の掘削に前後して行った。浴場から山側に残された壁に向かって配管が伸びており、柱近くで下方向に向かっているところまでは確認できた。コンクリートの厚みが不明な状態で、これ以上の探索は無理と判断し、配管を辿る作業はこの段階で終了とした（写真 2-3-6～2-3-8 参照）。この後に行った調査ボーリング（27No. 3 孔）の結果、このコンクリートの厚みは 1m に達していることが確認されており、手作業での探索は実質不可能であった。

写真 2-3-7 王湯湧出温泉の探索状況（平成 28 年 8 月）

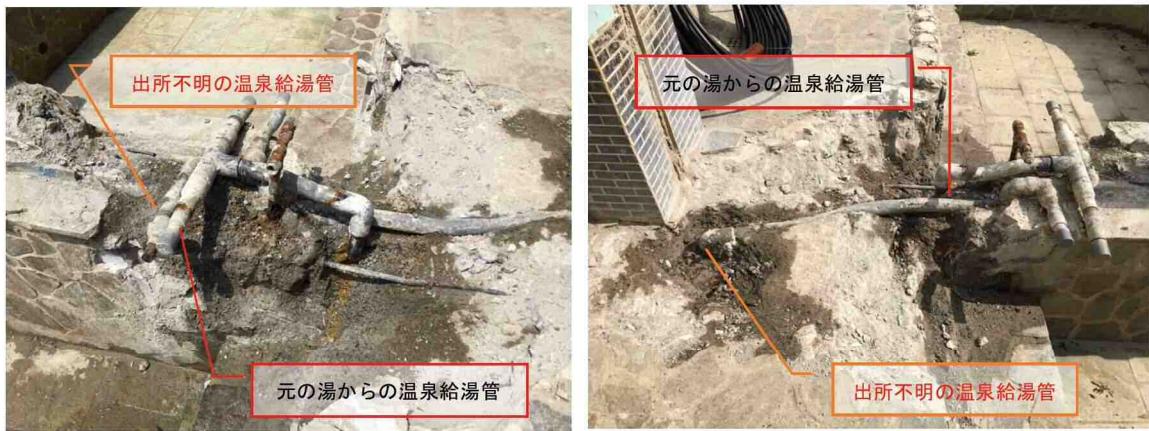
写真 2-3-8 王湯湧出温泉の探索結果（平成 28 年 8 月）

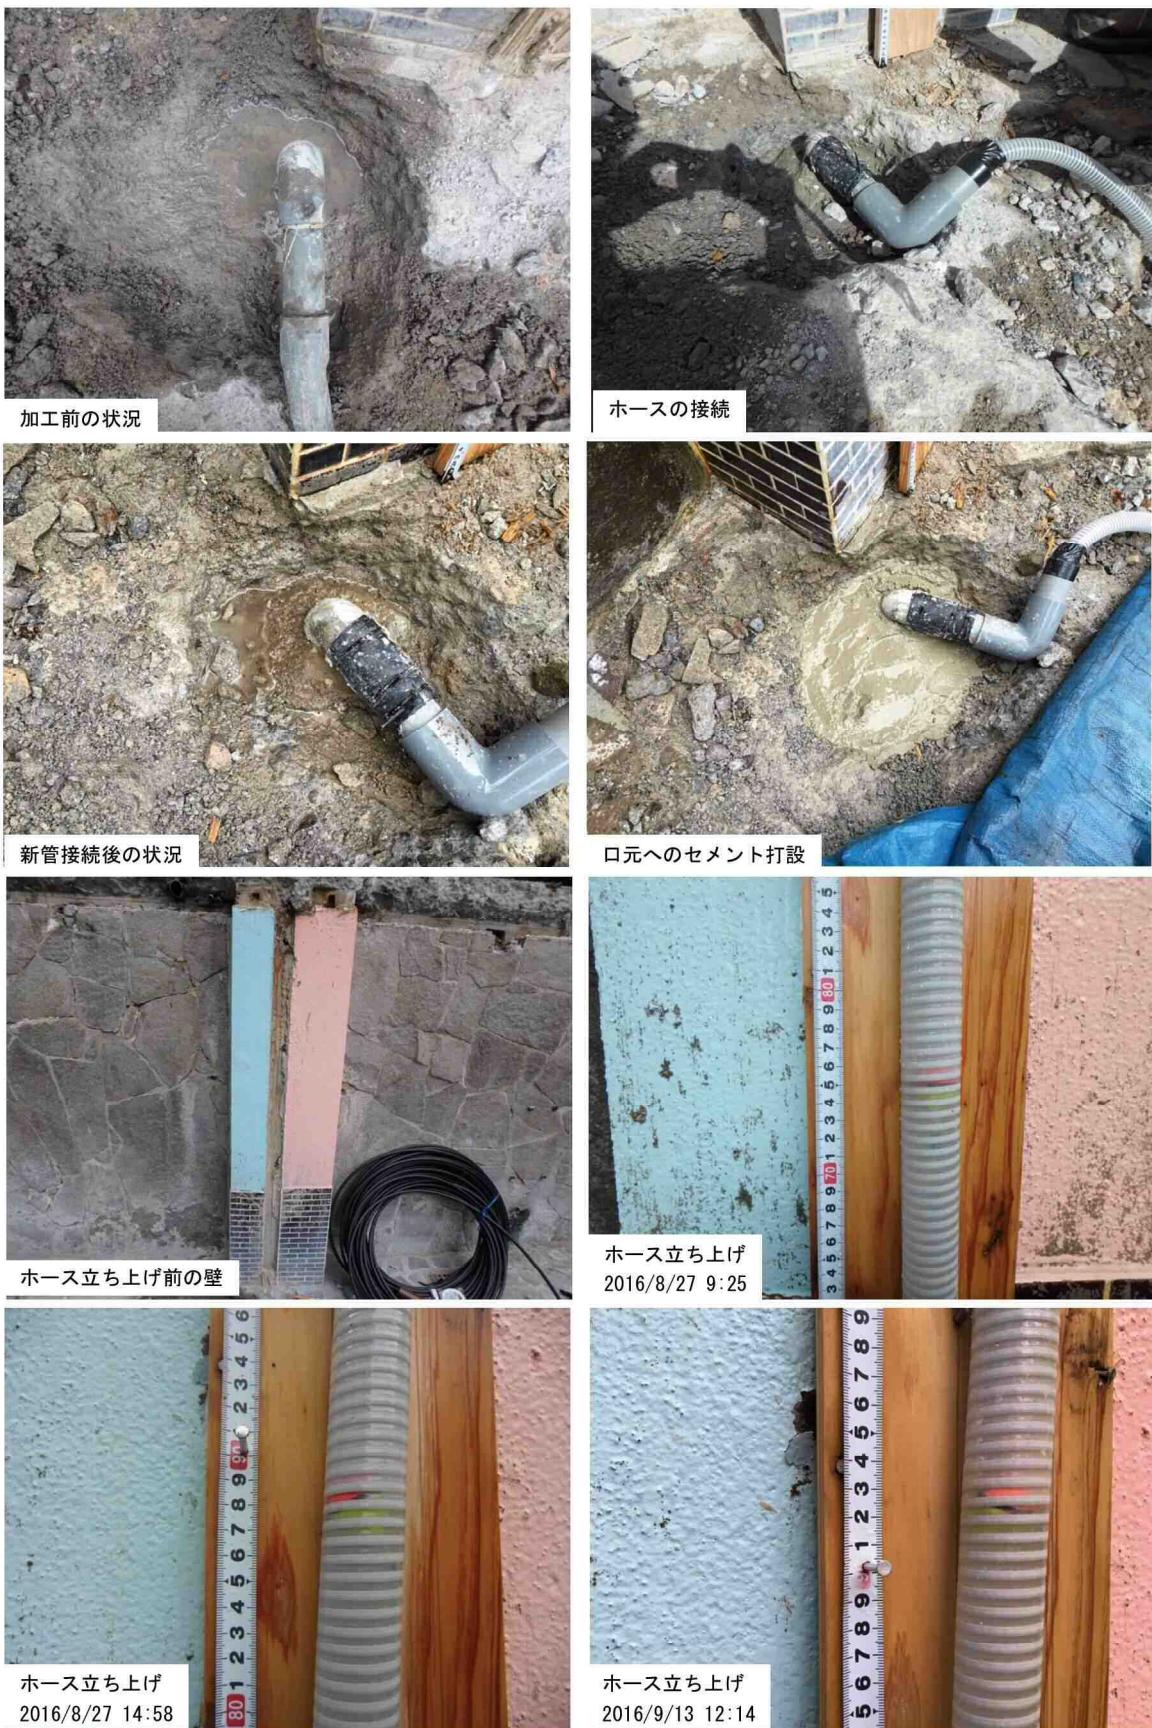
写真 2-3-9 王湯湧出温泉のパイプ接続、立ち上げの状況

なお、この配管は口元を切断し、そこにホースを継ぎ足して上方に立ち上げた。これによって温泉の湧出を止め、温泉水位が確認できるように改良した（写真 2-3-9 参照）。

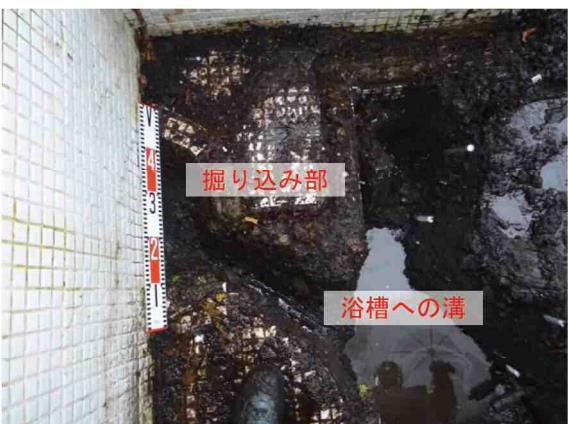
現在は土砂に埋もれていたことから、土砂を取り除いたところ、旧丸木屋旅館の壁際が掘り込まれ、そこから旧浴槽まで溝が切られている状況が確認できた（写真 2-3-12）。温泉はこの掘り込み辺りから湧出し、浴槽に連なる溝を通して、温泉が浴槽まで導かれていたものと思われる。

写真 2-3-12 丸木屋旧浴槽(智与の湯があった場所)付近の状況

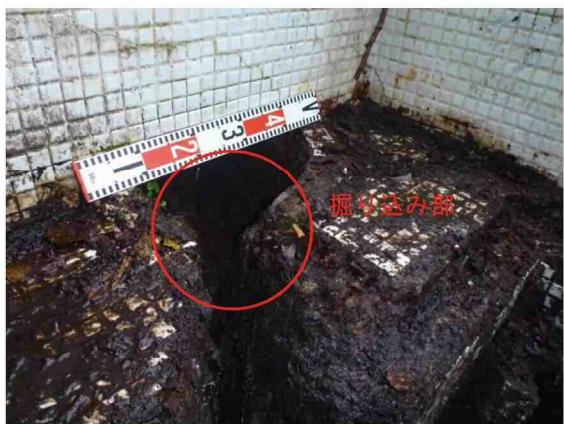
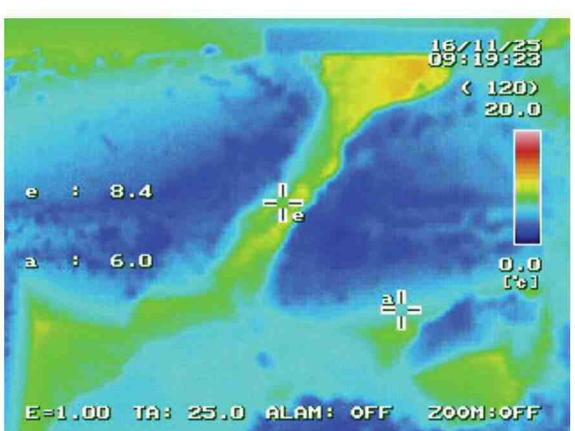
この浴槽の掘り込み部分の熱赤外線映像を写真 2-3-13 に示す。掘り込みから溝部分にかけて少量の水が滲み出しているので、やや高温領域となっているが、せいぜい 10°C 台で、地下水の温度を示していると思われ、取り立てて高温という訳ではない。

写真 2-3-13 丸木屋智与の湯があつた場所の熱赤外線映像と実映像

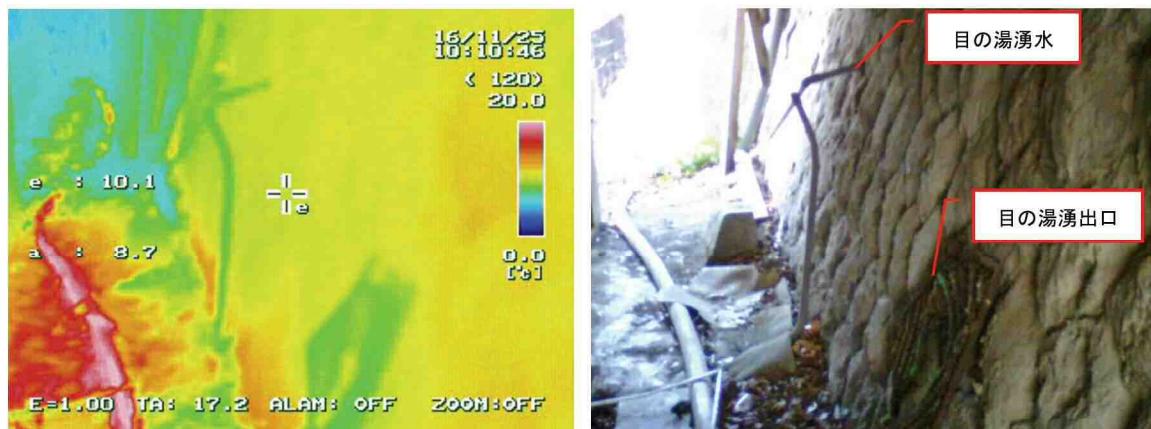
智与の湯の探索時には、目の湯の湧出口や元の湯崖下等についても、熱赤外線映像を撮影し、温度異常の有無を確認した。写真 2-3-14 は元の湯からやまきばしに向かう通路である。右側の石垣下には目の湯の湧出口があるが、高温部は検出されておらず、目の湯は枯渇状態であることを示唆している。写真 2-3-15、2-3-16 は元の湯下の崖（石垣）部分の映

写真 2-3-14 やまきぼしへの通路の熱赤外線映像と実映像

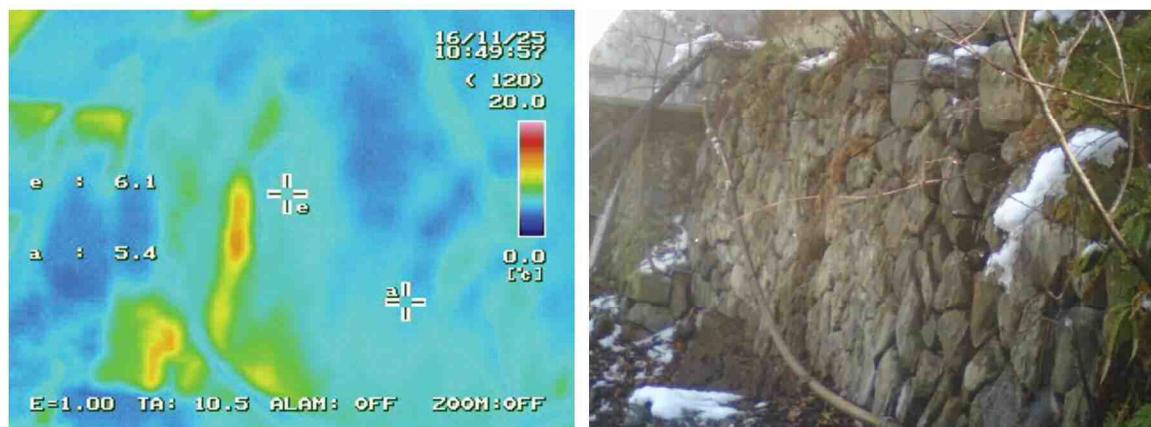
像である、所々に高温部が検出されているが、目立った温泉湧水ではなく、元の湯から溢流した温泉が地下浸透し、地下水と混じり合って滲み出したものと推定される。

写真 2-3-15 元の湯崖下石垣の熱赤外線映像と実映像 (1)

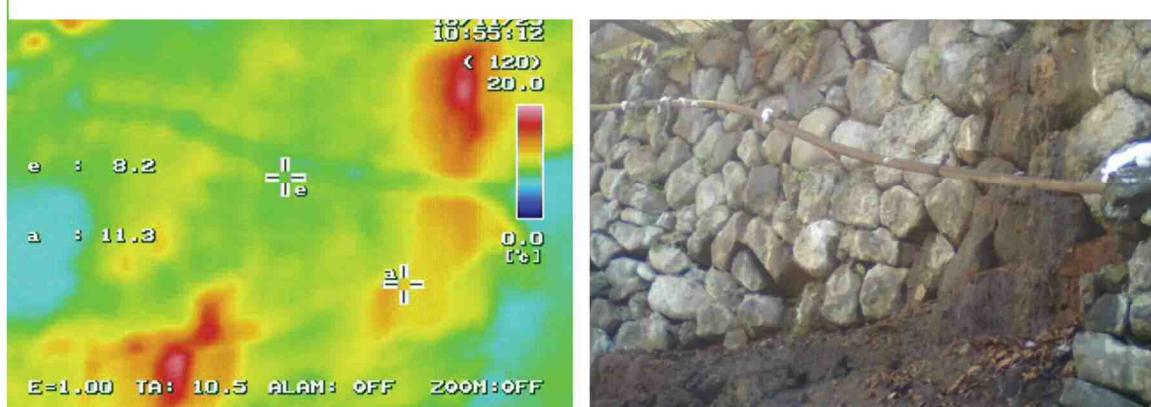
写真 2-3-16 元の湯崖下石垣の熱赤外線映像と実映像 (2)

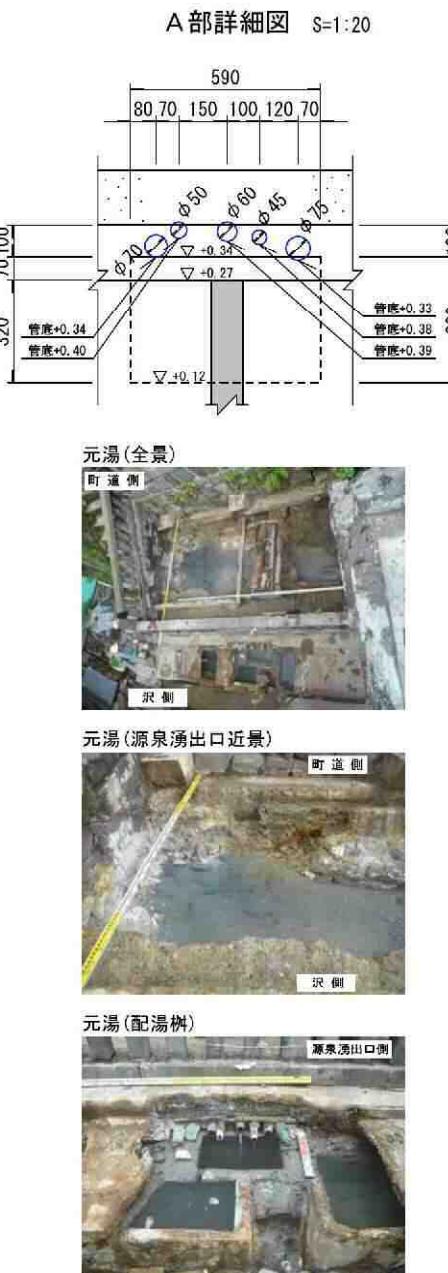
図 2-3-7 元の湯源泉現況構造図

元の湯の温泉は高温（67°C程度）で、少量ながら硫化水素（ $H_2S + HS^-$ が3mg/kg超）を含んでいるためか、源泉枠を構成するコンクリート構造物は著しく腐食し、非常に脆くなっていることが確認された。足に少し体重をかけただけで容易に崩落する状況となつていて、特に石階段と町道との隅付近にある主要な温泉出口付近の腐食が著しかった（写真2-3-19～2-3-20参照）。施工当初は壁厚が約30cmあったものと推定されるが、元の湯源泉のコンクリート構造物が何時施工されたのか不明であることから、経過年に応じた腐食量は推量できない。

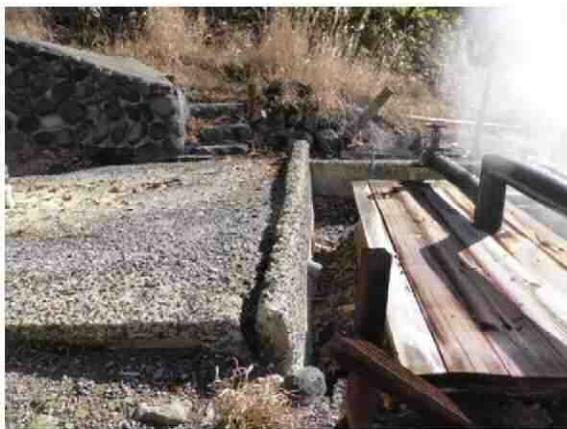
写真 2-3-25 日光湯元温泉の源泉保護擁壁全景

日光湯元温泉の源泉周囲のコンクリート枠も腐食が著しく、崩れ落ちているものもある（写真 2-3-25～2-3-28 参照）。

腐食速度は、表 2-3-8 に示すとおり年間 1.0mm 程度であった。

部材	部位	経過年数	腐食代	腐食速度	備考
源泉枠		約 60 年	—	—	木枠の設置により計測不可
源泉枠保護擁壁	上部	約 40 年	25mm	0.6mm/年	
	中間		40mm	1.0mm/年	
	下部		20mm	0.5mm/年

上記したことから、コンクリート構造物の設置には、硫化水による劣化を防止する対策が必要である。

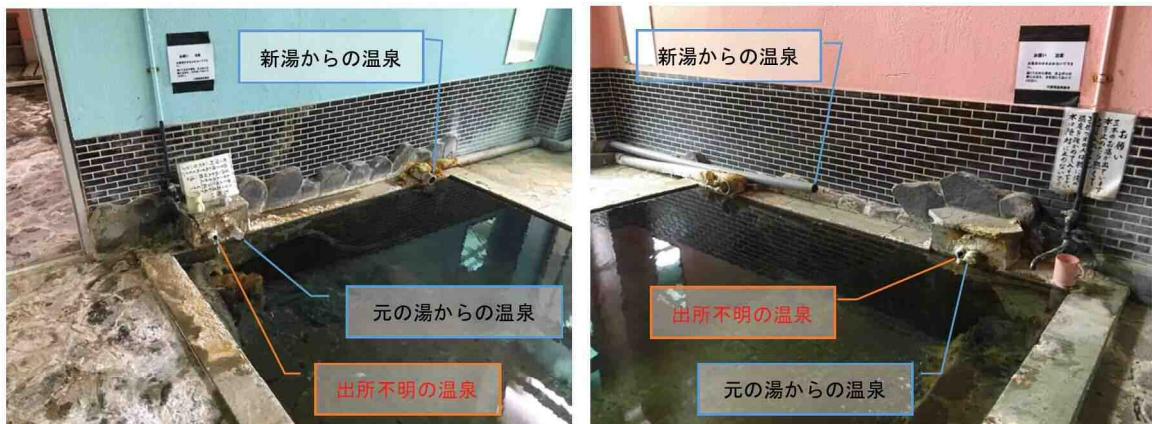
新湯の開発・利用に伴って、両浴場には新湯の温泉も補給されるようになった。王湯共同浴場では、元の湯からのもの、新湯からのもの、それぞれ別のパイプ口から給湯され、それ以外に第三のパイプからも温泉が湧出していた。この第三のパイプから湧出する温泉が出所不明の温泉である（写真2-3-25）。

写真 2-3-29 旧王湯共同浴場（室内）の平成 28 年 5 月の状況（左が男湯、右が女湯）

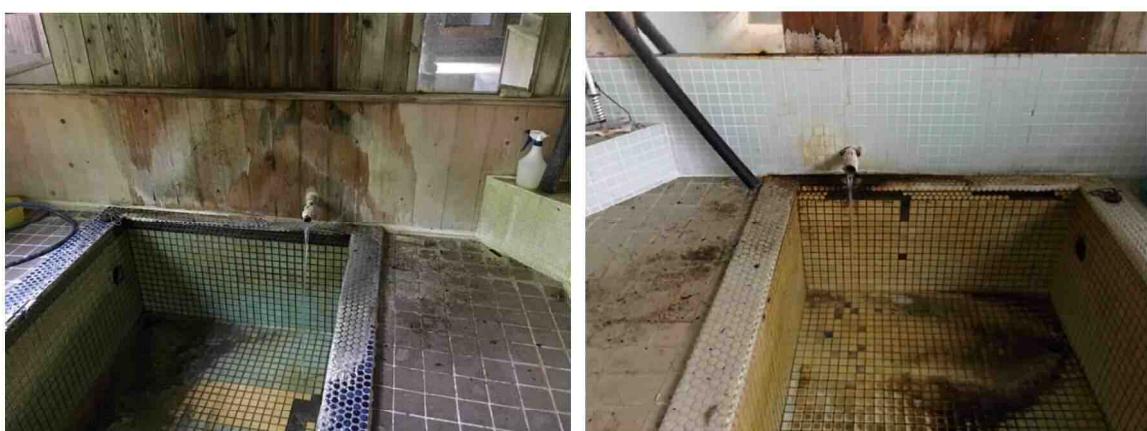
笹湯には室外に温泉の受け栓があり、そこで元の湯と新湯の温泉を混合し、笹湯浴槽に給湯していたが、何時の頃からか元の湯の供給はほとんどなく、新湯から補給される温泉でようやく運用できる状態となっていたといわれている。

写真 2-3-30 廃止された 笠湯 浴槽への給湯状況（平成 28 年 8 月、左が男湯、右が女湯）

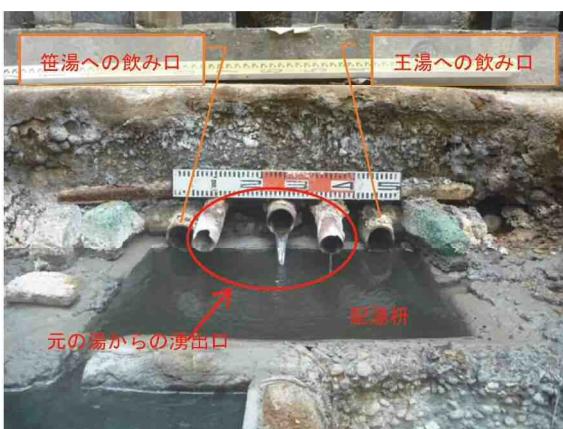
写真 2-3-31 元の湯源泉の王湯、笠湯への給湯口（平成 28 年 8 月）

王湯会館の解体に合わせて、新湯からの温泉供給は配湯所で停止された。 笠湯については、元の湯の 笠湯給湯口 は温泉を飲み込んでおらず、温泉は供給されなくなつたはずである。しかし、温泉は供給され続けており、その供給源としては元の湯以外には考えられなかつたが、確認は出来ていない。このことから、今回の調査中に何らかの機会を捉えて、その確認を行うことを考慮した。

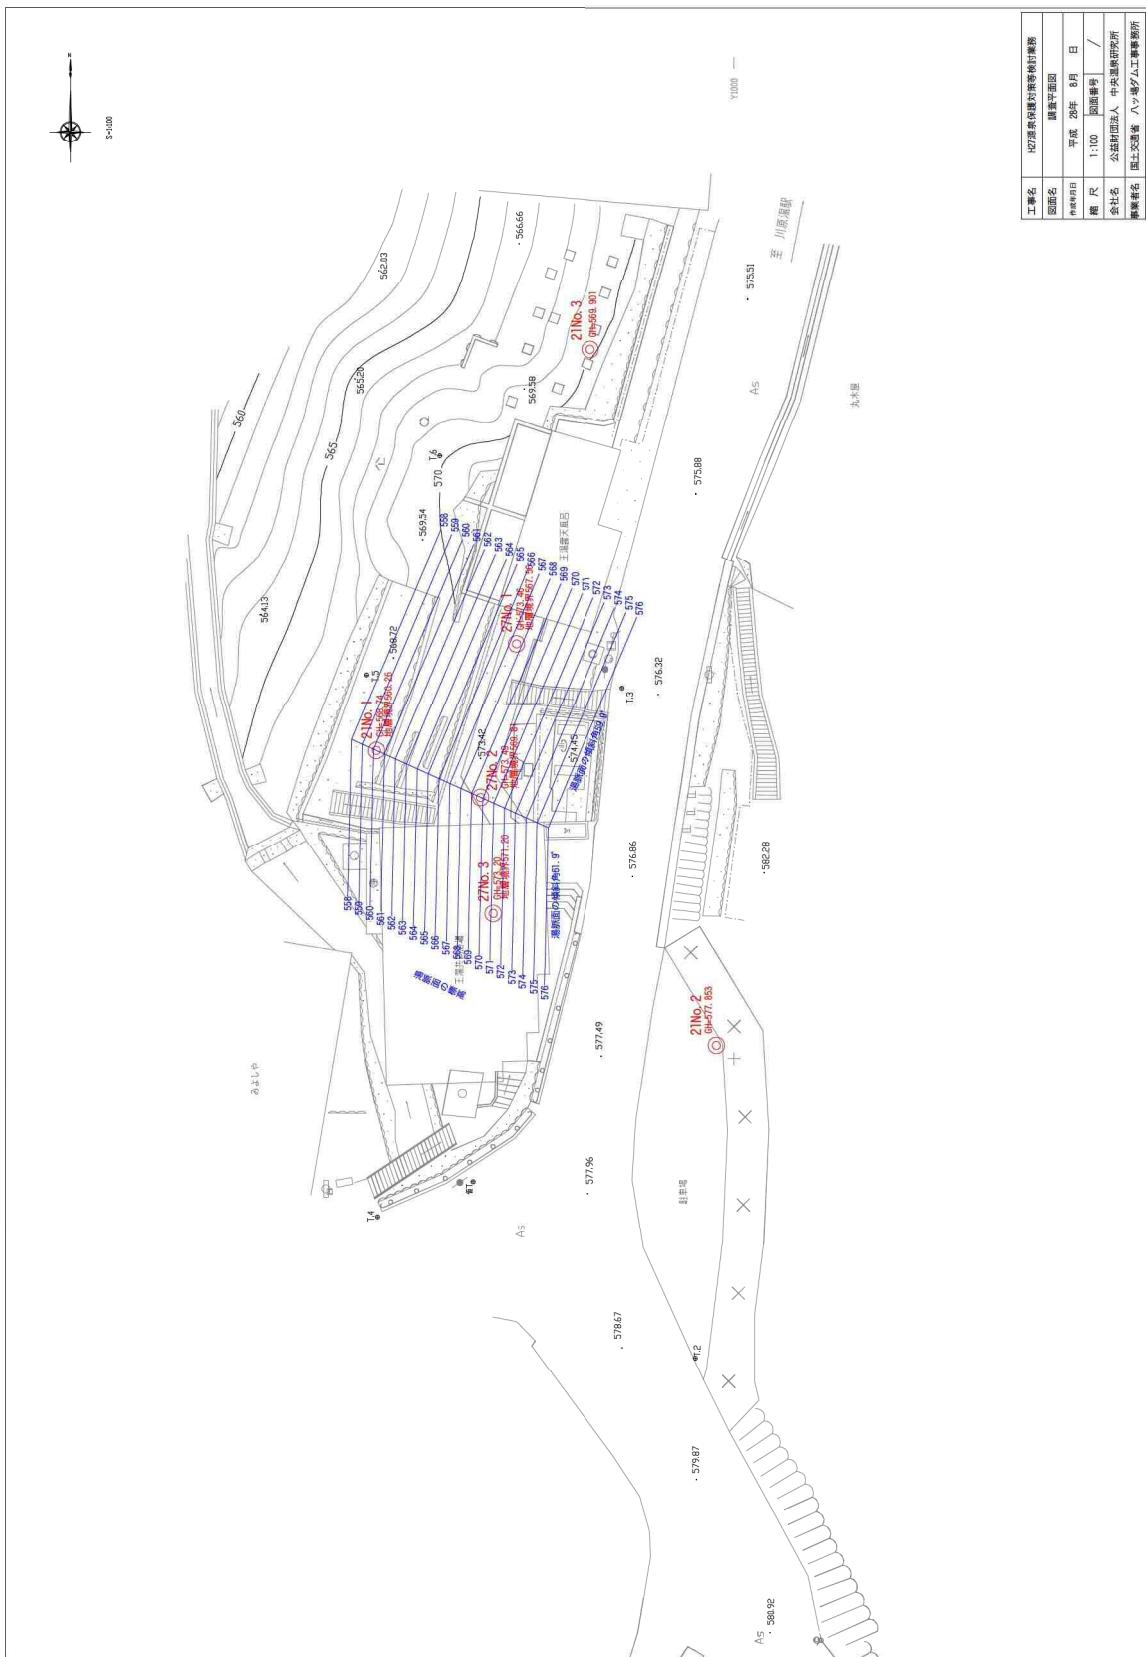
図 2-4-1 元の湯源泉、ボーリング孔から推定される温泉湧出面の等深度線図

今回の調査ボーリングの結果、集塊岩と斜長斑岩の境界部や、境界部に近い集塊岩中に発達した亀裂を通して温泉が湧出していることが確認された。後述するが、元の湯源泉内部の温泉湧出箇所も線上に配列していることから、元の湯源泉はボーリング孔で観察された集塊岩と斜長斑岩の境界部が地上に露出している地点と認識することが出来る。この観点から、元の湯源泉、27No. 1 孔～27No. 3 孔、平成 21 年のボーリングで温泉の湧出を見た 21No. 1 孔、それぞれの温泉湧出深度がひとつの面で分布していると捉え、湯脈の伏在深度を表現したのが図 2-4-1 である。図では 27No. 2 孔と 27No. 3 孔との間で屈曲したふたつの面で表現したが、実際には曲面で存在している可能性が高い。

そして、特に元の湯源泉が所在する範囲における等深度線の方向は、元の湯源泉内部で確認された温泉湧出地点の配列方向と一致し、その傾斜はボーリング孔で観察された温泉湧出に関連する亀裂面の傾斜と一致している。

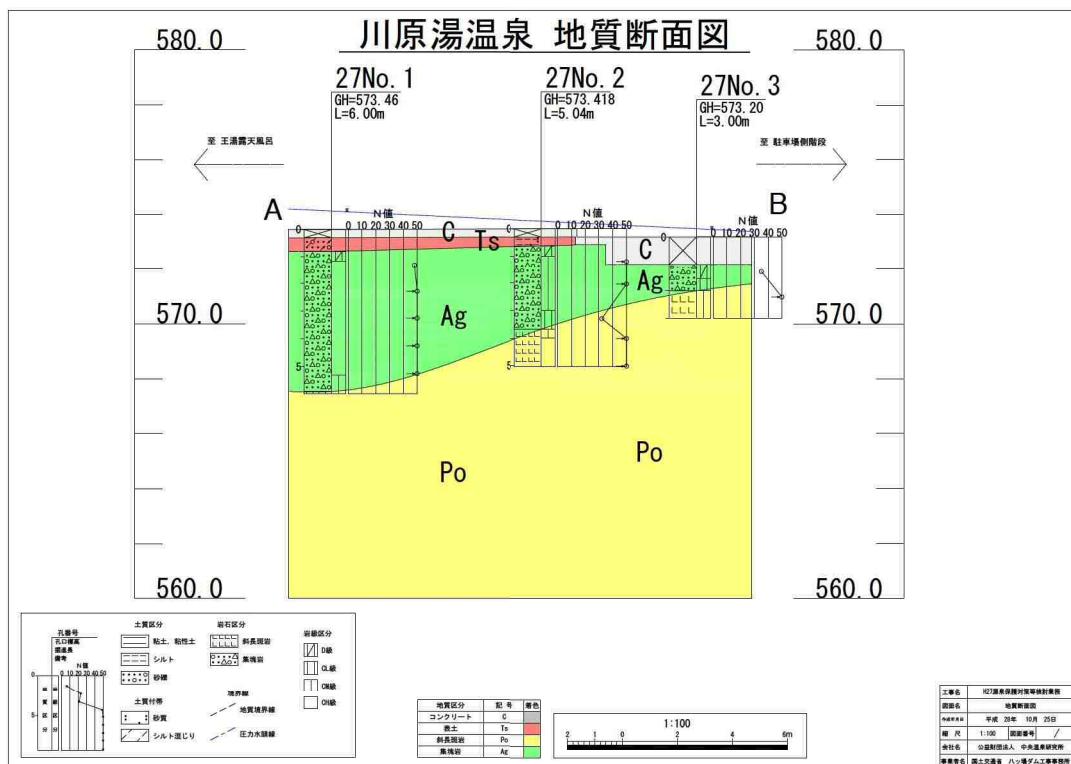
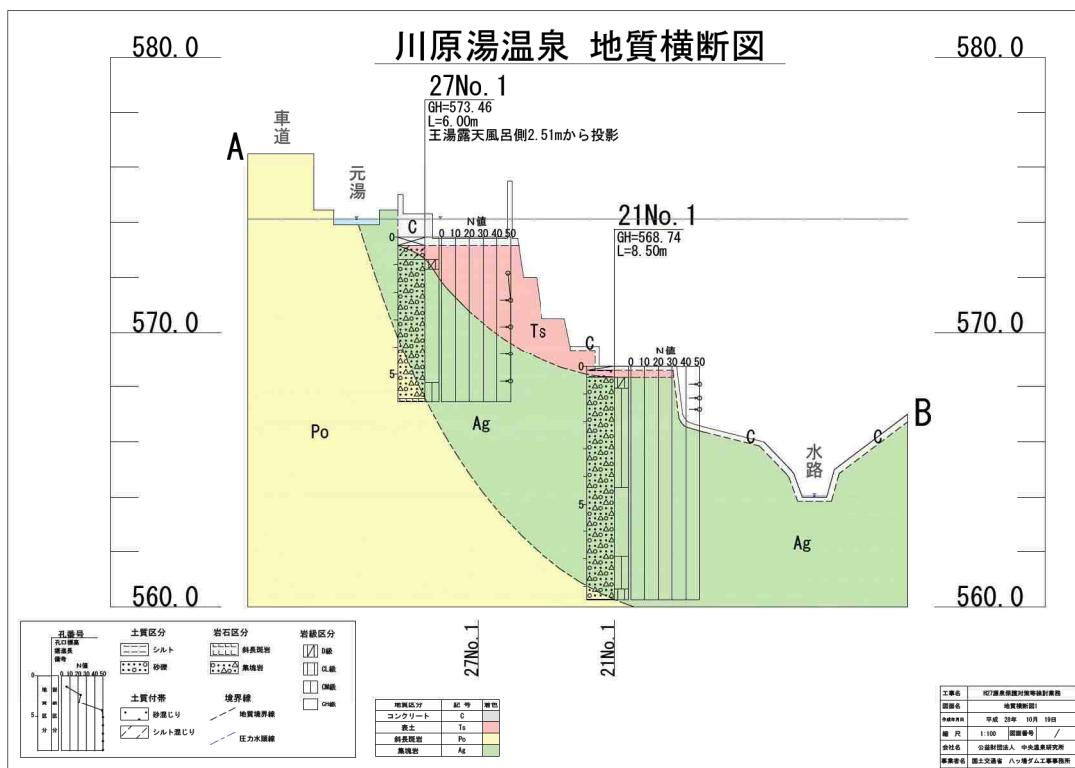
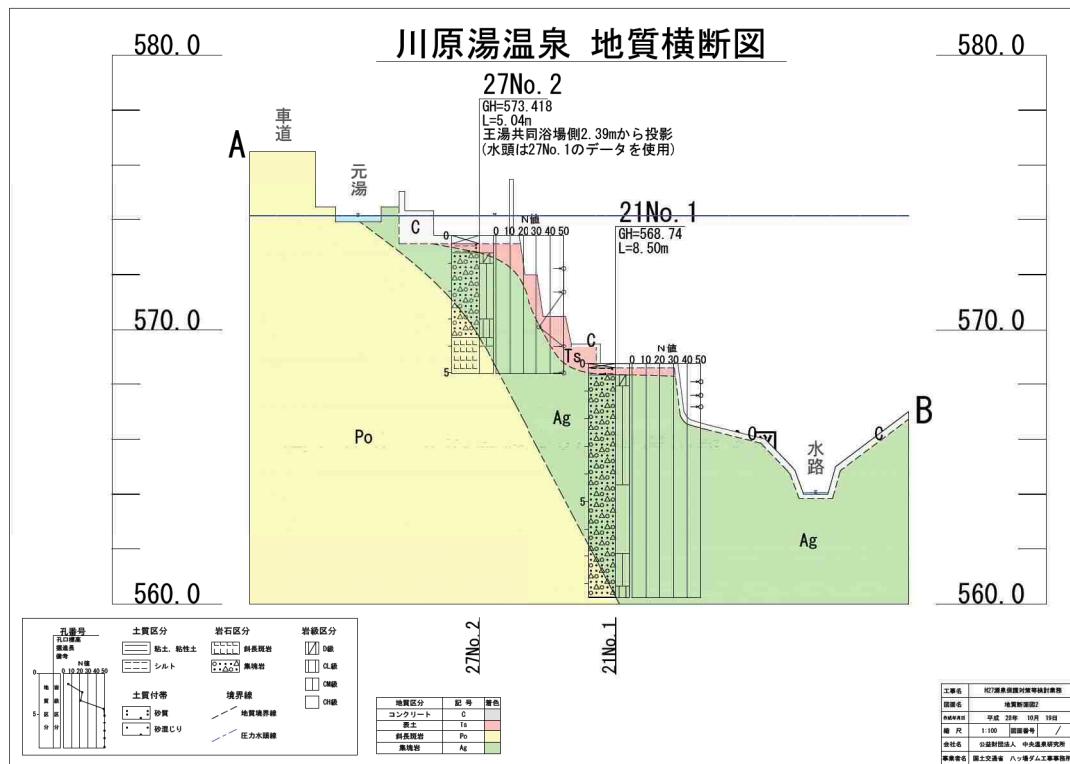
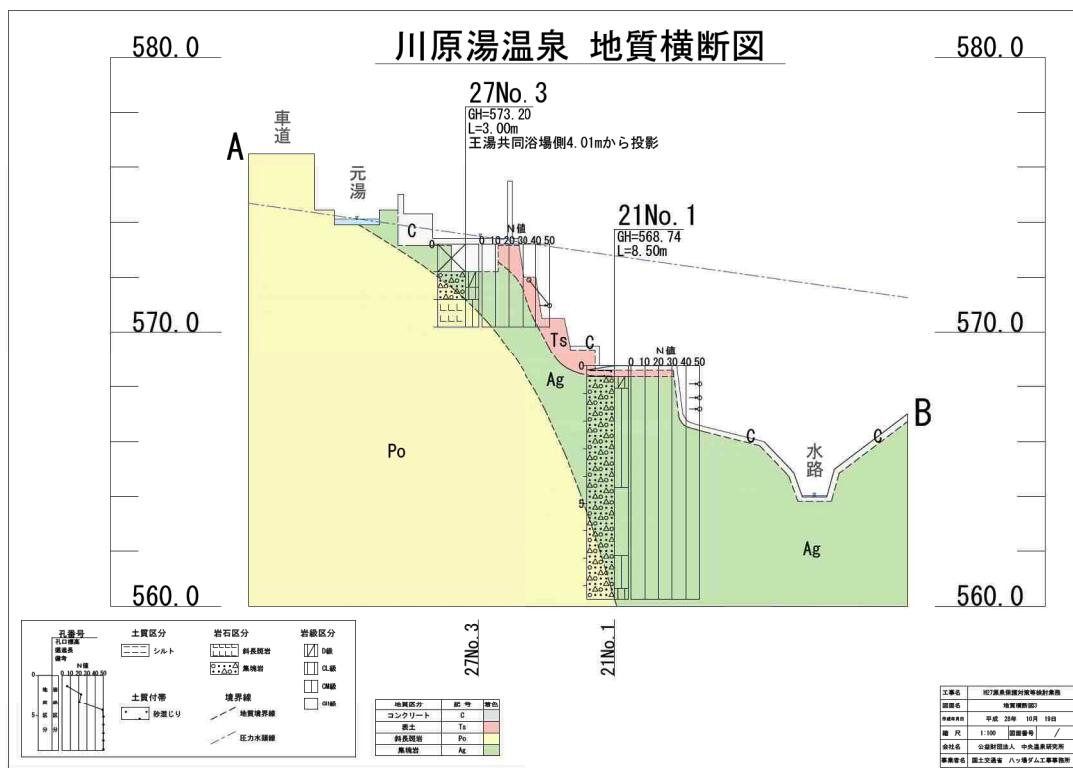
調査ボーリング（図 2-4-2 参照）の結果に基づいて、図 2-4-3～2-4-4 に地質断面図を作成した。

図 2-4-3 ボーリング結果に基づく地質横断図

図 2-4-4 (1) ボーリング結果に基づく地質縦断図 (27No. 1)

図 2-4-4 (2) ボーリング結果に基づく地質縦断図 (27No. 2)

図 2-4-4 (3) ボーリング結果に基づく地質縦断図 (27No. 3)

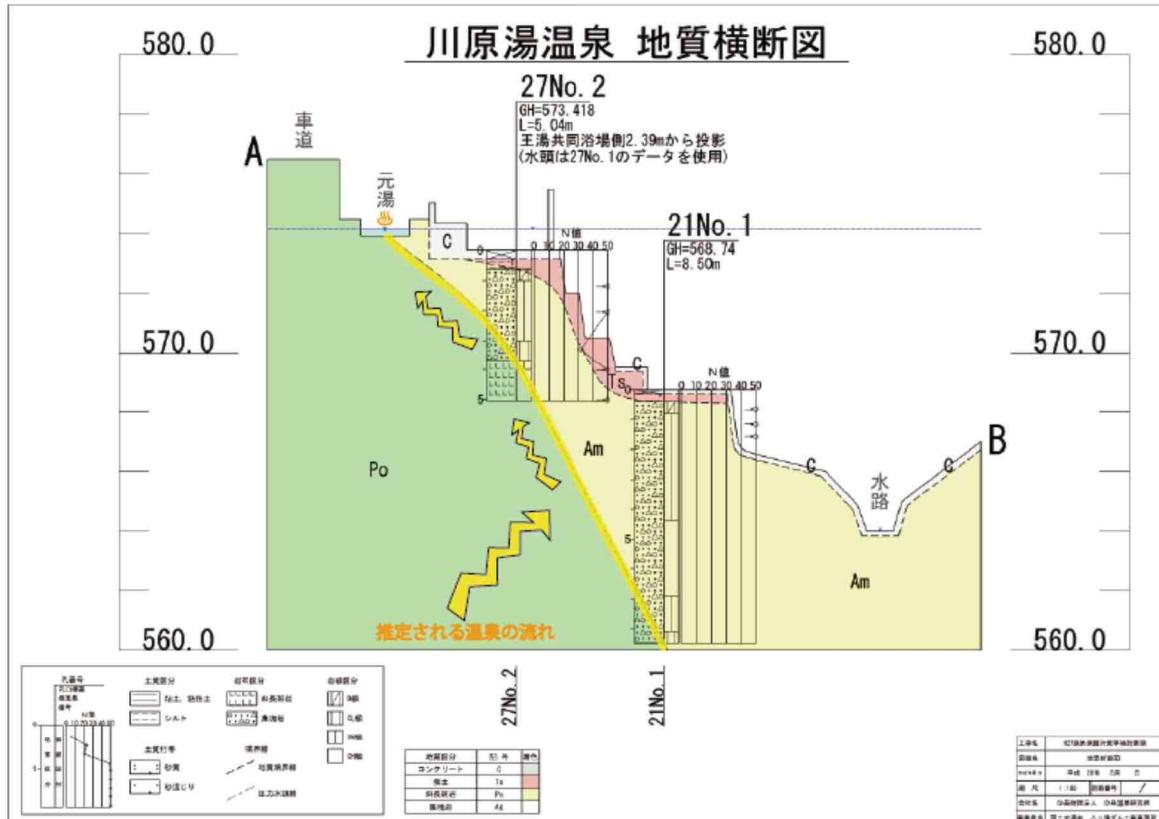
図 2-4-5 ボーリング結果に基づく温泉流動概念図

以上のことから、元の湯源泉付近における浅部での温泉流動は、集塊岩と斜長斑岩の境界部や境界部に近い集塊岩中に発達した亀裂を通して行われていると見られるが、新湯が斜長斑岩中を掘削して、元の湯よりも高温・多量の温泉が得られていること、後述する元の湯を通る比抵抗二次元探査の測定結果では、元の湯の深部に温泉の賦存を示唆する低比抵抗ゾーンが広がっていること、27No. 3 孔の斜長斑岩には亀裂が多く発達し、温泉の流動を強く示唆していることなどの諸点から、川原湯温泉地域の温泉は元の湯の山側深部（新湯が存在する側）から元の湯に向かって斜長斑岩の中を上昇するが、地表付近では不透水層として振る舞っている集塊岩が斜長斑岩を覆っているために、温泉の拡散は斜長斑岩と集塊岩との境界部に留まり、貯留されているものと考えられる（図 2-4-5 参照）。

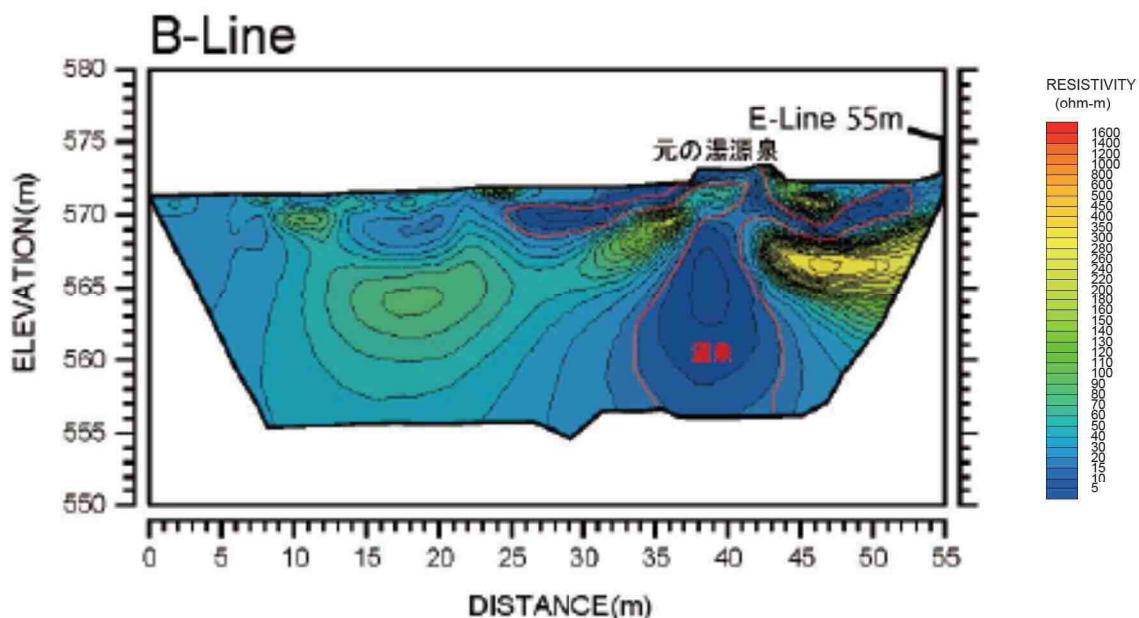
図 2-4-6 元の湯源泉を通る B 測線の比抵抗断面図

町道下の王湯会館脇の通路に沿って、元の湯源泉を通る測線で測定した結果を図 2-4-6 に示す。

元の湯源泉の直下に低比抵抗ゾーンがあり、温泉の湧出を示唆する。また、元の湯から図の左右両側に分岐する低比抵抗ゾーンがあり、元の湯源泉の直下から上昇する温泉が元の湯に湧出するばかりでなく、源泉の左右に溢流している状況も見て取れる。図の右側に伏在している低比抵抗ゾーンは、後述の王湯湧出源泉の存在に関与している可能性が高い。

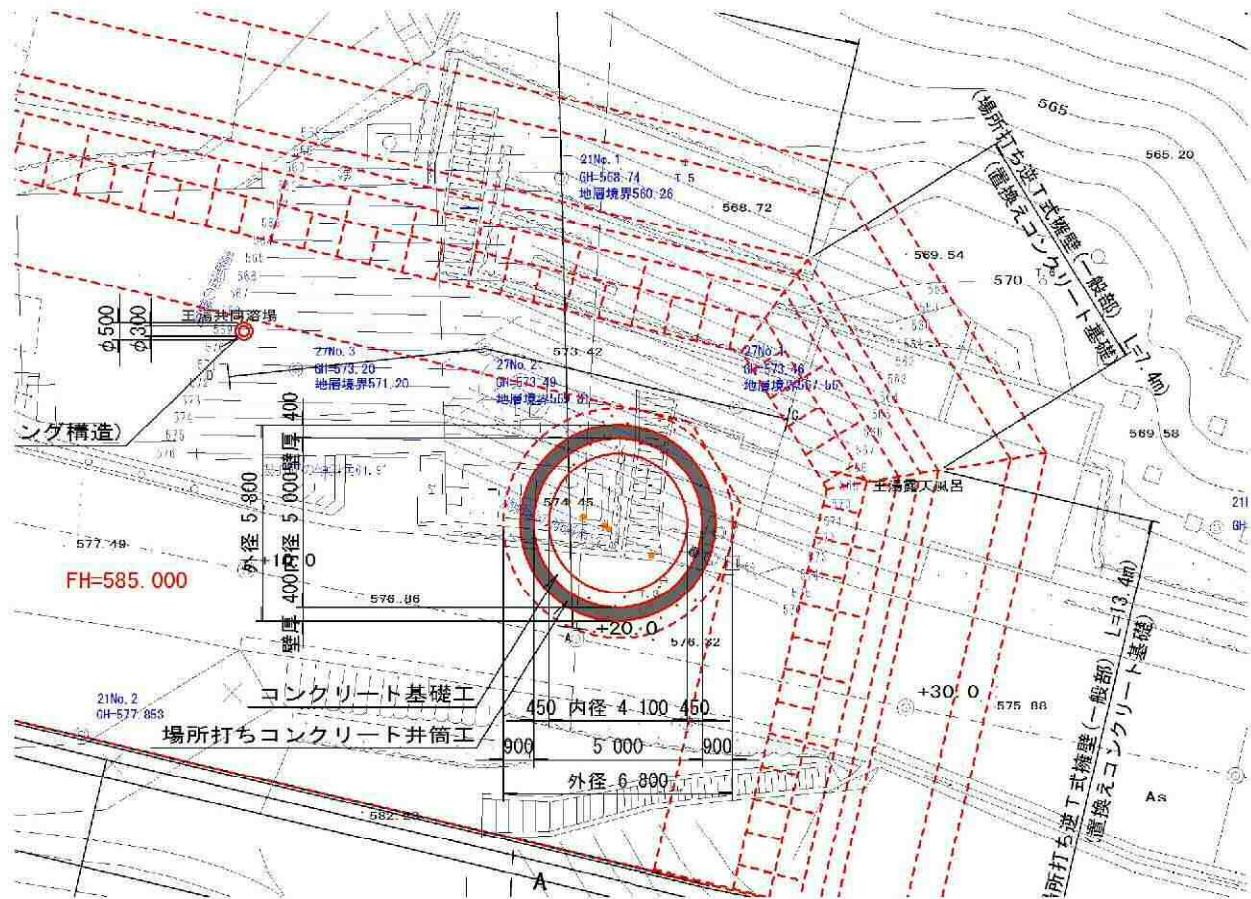
図2-5-2 元の湯保護施設工配置平面検討イメージ図

- ・ 元の湯における温泉湧出箇所は石階段下付近が主体で、そこから南南西に1m程度の範囲で、線状に数ヶ所の湧出が認められる。
- ・ ポーリング調査の結果より、温泉湧出は集塊岩(Ag)と斜長斑岩(Po)との地層境界付近にあり、その境界は谷側に60°程度傾斜する。
- ・ 源泉を保護するには、源泉外周の一定の範囲を新鮮岩盤が露出するまで開削し、その新鮮岩盤にコンクリート基礎を構築する必要があるが、この開削によって掘削底面における地層境界は谷側にずれることになる。
- ・ 基礎中空部内には岩盤開削後も上記の地層境界が取り込めるように、かつ調査により確認された石階段下の湧出口も取り込めるように、岩盤掘削部を決定する。

- サイズとしては、同タンクの最小径である内径 $\phi 4100\text{mm}$ （外径は $\phi 4300\text{mm}$ 程度）の使用をまず考える。このFRP筒内の中空部（源泉部）の径は $\phi 4100\text{mm}$ となるが、この径の中には石階段下の湧出口と岩盤開削後の地層境界を取り込むことができる（図2-5-2参照）。

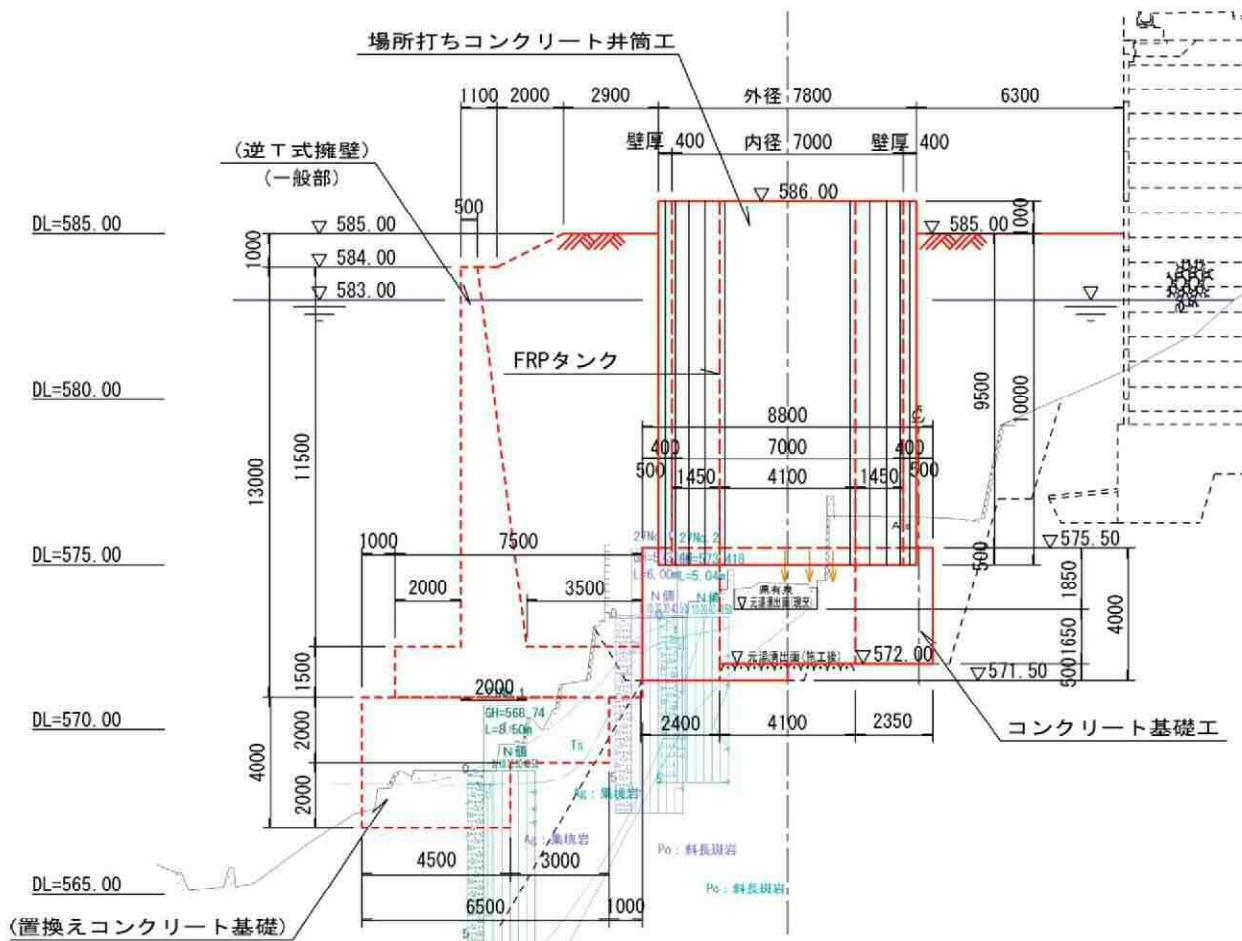
図2-5-3 元の湯保護施設工基礎工検討イメージ図

- ・基礎地盤はボーリング調査により確認された岩級区分CM, CHの集塊岩および斜長斑岩とし、その標高はボーリング孔27N0.1が572.31m、27N0.2が572.49mとなる（図2-5-4, 図2-5-5参照）。
- ・基礎地盤の標高は、安全側を取り、標高の低いボーリング孔27N0.1の572.31m以深とする。
- ・基礎工下端から谷側に伸ばす荷重影響線($\theta=45^\circ$)が集塊岩および斜長斑岩内となるようにする（道路上工-擁壁工指針参照）。
- ・基礎地盤への根入れ深さは、0.5m以上とする（道路上工-擁壁工指針参照）。
- ・以上の状況から、施工後の元湯湧出面は標高572.00mとする。

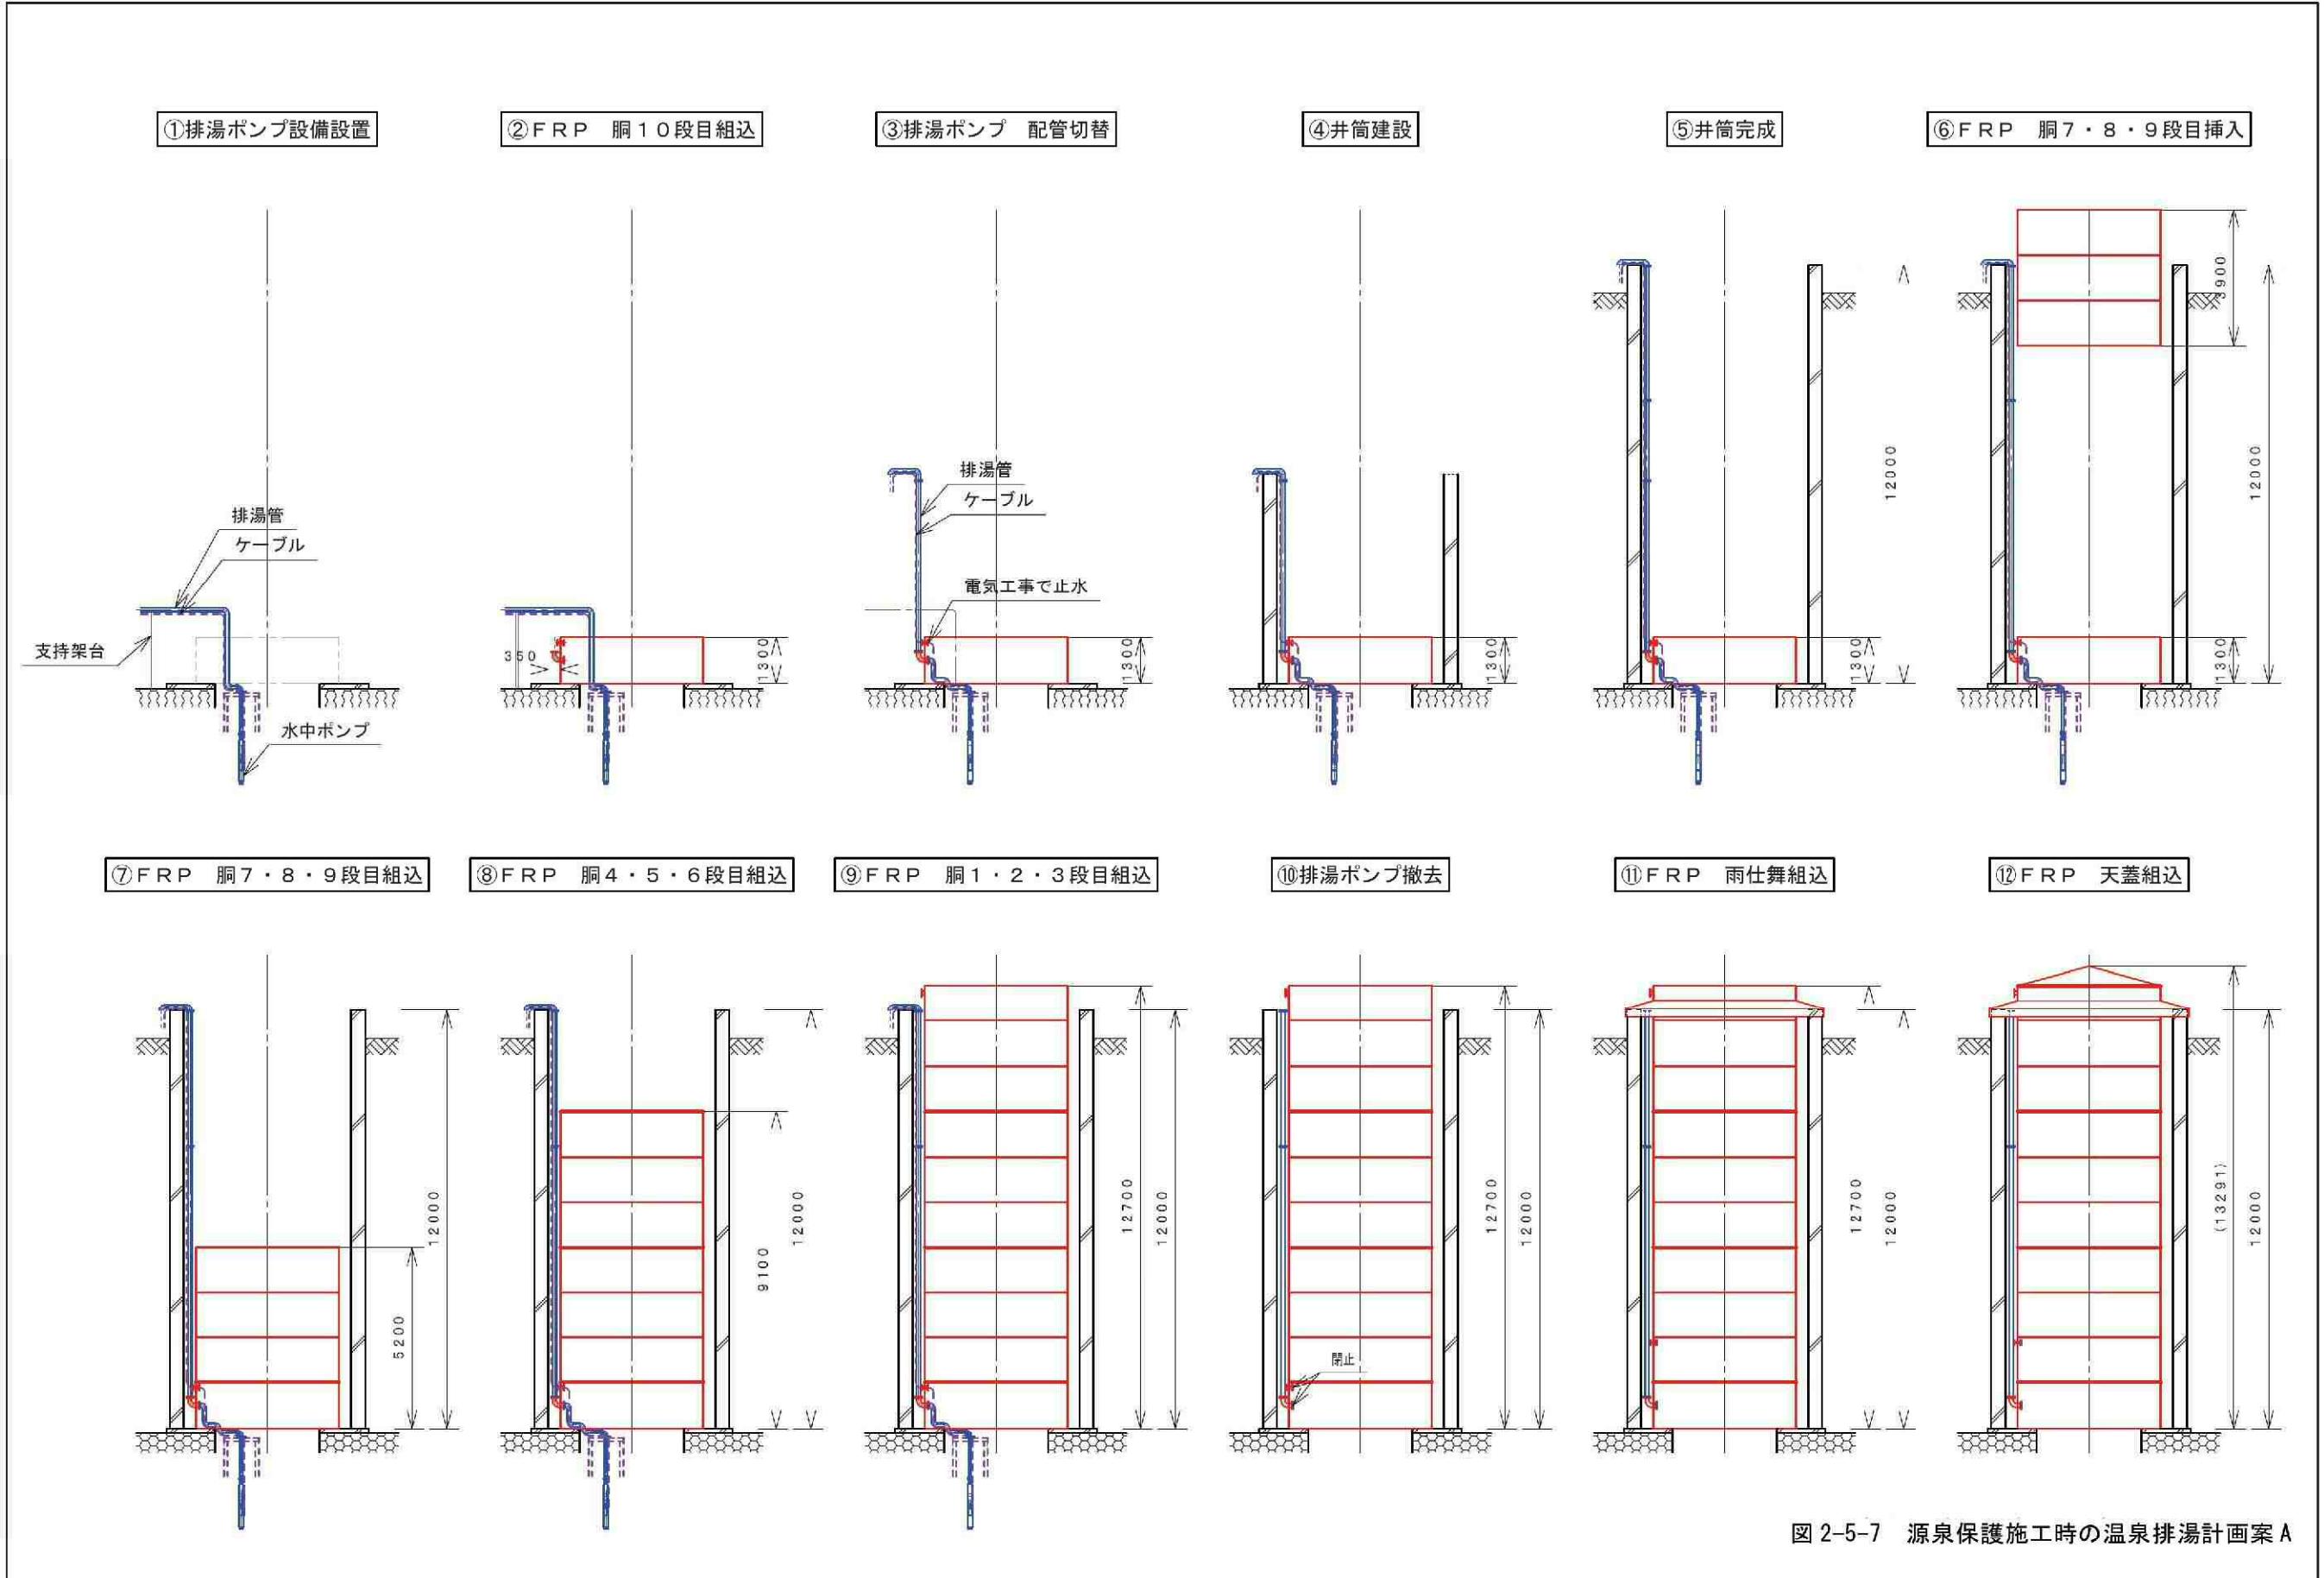
図 2-5-7 源泉保護施工時の温泉排湯計画案 A

- 連続排水を確実にするには、雷等による瞬間停電に対する対応措置（予備電源（発電機）の仮設）が必要不可欠である。ポンプの出力は1.5~2.2kW程度であり、大出力の発電機は不要である。
- 上記施工中の温泉排水計画としては、いくつかの案が考えられる。図2-5-7はその1例で、図では排水ポンプとして水中ポンプを描いているが、陸上ポンプでも同じである。
- コンクリート井筒の立ち上げと同時に、配管をFRP筒の外側、コンクリート製井筒に抱かせるもので、配管材料としては可撓性のあるポリプロピレン管などを念頭に置いている。

- しかし、ポリブデン管も曲げを自由に行える訳ではなく、井筒上端では井筒が立ち上がるとともにエルボの継ぎ足しが必要になること、今回使用する配管口径（水中ポンプで50A、陸上ポンプでは32A）には長尺物はなく、直管（定尺5m）を接続する必要があることから、それらパイプ類の継ぎ足し時には必ず温泉排水の一時中断を伴う。
- また、仮設配管であり長期使用を前提とする訳ではないが、施工中に物が当たったりした場合、金属管に比較すると損傷の度合いが大きいなどの課題も残る。
- これを改善する方法として、コンクリート製井筒の施工時には図2-5-8に示したような排水計画を提案する。これは、仮設足場に配管を抱かせ、井筒の予定構築高さに対応した位置に排湯用のバルブ付き横引き配管を取り付けて排湯する。横引き配管の直上には継ぎ足し用のバルブ（全閉状態）をあらかじめ設置しておき、井筒の予定高さまでの構築が終わったら、その継ぎ足し用バルブの上に配管を継ぎ足し、次の段階の井筒の予定構築高さに対応した位置に排湯用のバルブ付き横引き配管を仮設する。そして、それまで閉にしていた継ぎ足し用バルブを開にし、排湯に用いていた横引き配管のバルブは閉にすることで、排湯を連続的に継続する、というものである。
- 配管材料は、 $\phi 32$ （陸上ポンプ）もしくは $\phi 50A$ （水中ポンプ）の通常の鉄管（配管用炭素鋼钢管）で十分であり、耐衝撃性はポリブデン管よりも優れている。
