### ●観測施設状況

### 3.2. 安全対策の実施

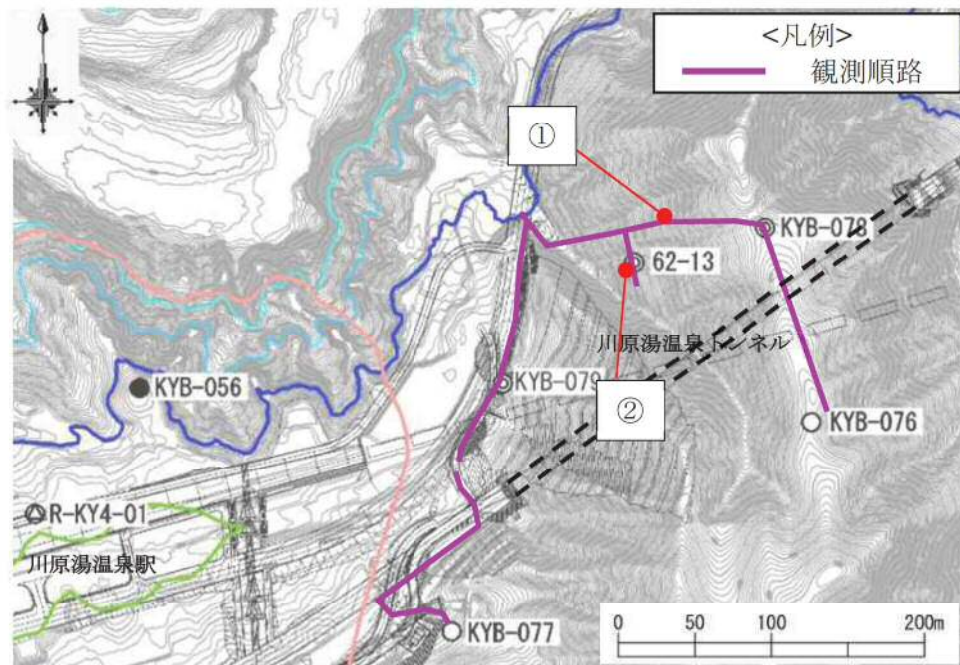
図 3.8 安全対策施設設置位置（川原湯地区）

川原湯地区の地下水観測において、急斜面を昇降および横断する箇所があるため、昇降用のロープ、落下防止ロープの再設置を行った。また、業者に共有した。

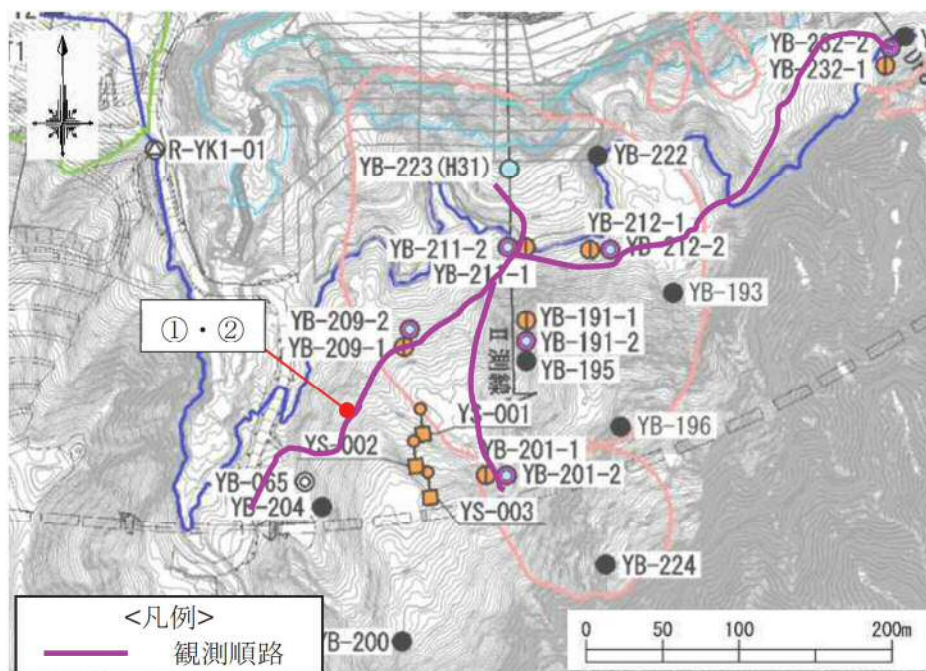
図 3.9 安全対策施設設置位置（横壁地区）

横壁地区では斜面に巨礫の転石・浮石が多数分布しており、観測時の通勤の際に、不安定な浮石での転倒や転石の間に足を挟む等により怪我をする恐れがある。そのため、観測作業の開始前に安全な観測順路を確認し、順路沿いに視線誘導柵を設置することで、常に安全な順路を通勤できるようにした。また、足元が不安定で注意を要する箇所には、注意看板を設置した。これらの観測順路、注意箇所については、作業者に共有を図った。

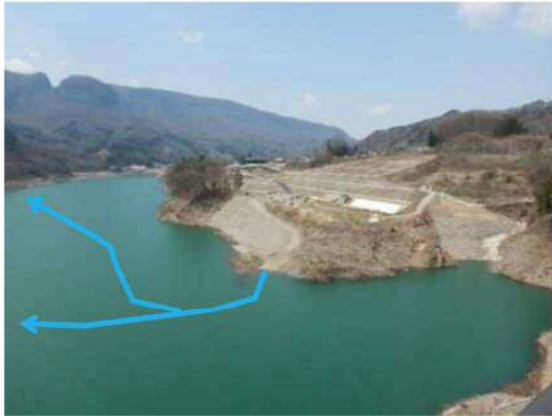
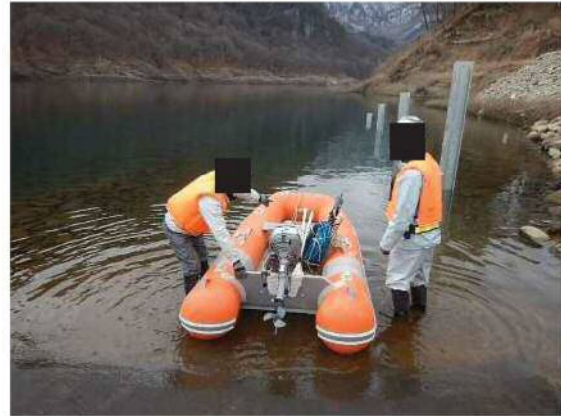
<①ゴムボートを発着する湖面進入路>    <②ボート使用時のライフジャケット着用>

横壁地区では、貯水位が高い時期には徒歩でアクセスできない観測箇所がある。このため、水位上昇時是对岸の勝沼地区または下流の川原湯地区よりゴムボートで移動することとした。ゴムボートの使用は、水陸両用バスの運行時間の事前確認、天候や湖面の波浪状況の確認をするなどして、安全に航行できる状況で行った。またゴムボート使用時はライフジャケットを必ず使用するなどの安全対策を定め、計画書に記載のうえ作業者に周知した。

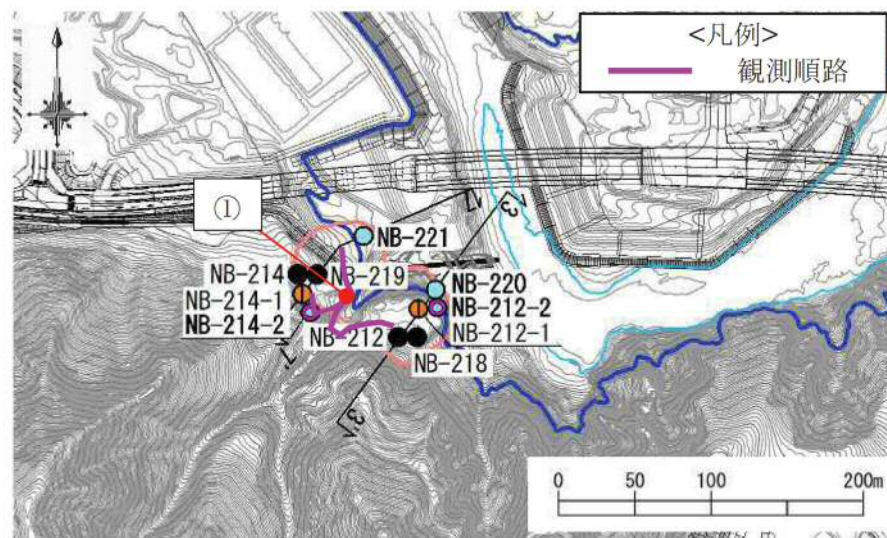
図 3.10 安全対策施設設置位置（長野原地区）

長野原地区では浮石・転石が点在する沢部を渡渉する箇所がある。また沢部兩岸は急斜面であり、斜面の昇り降りの際に滑落、転倒等に注意が必要である。そのため沢部、斜面部に、歩行時につかまることができる転倒防止用のロープ、昇降用のロープを設置し、作業時の安全を確保することとした。ロープは昨年度から設置されているものの、劣化が認められたため新しいものを再設置した。

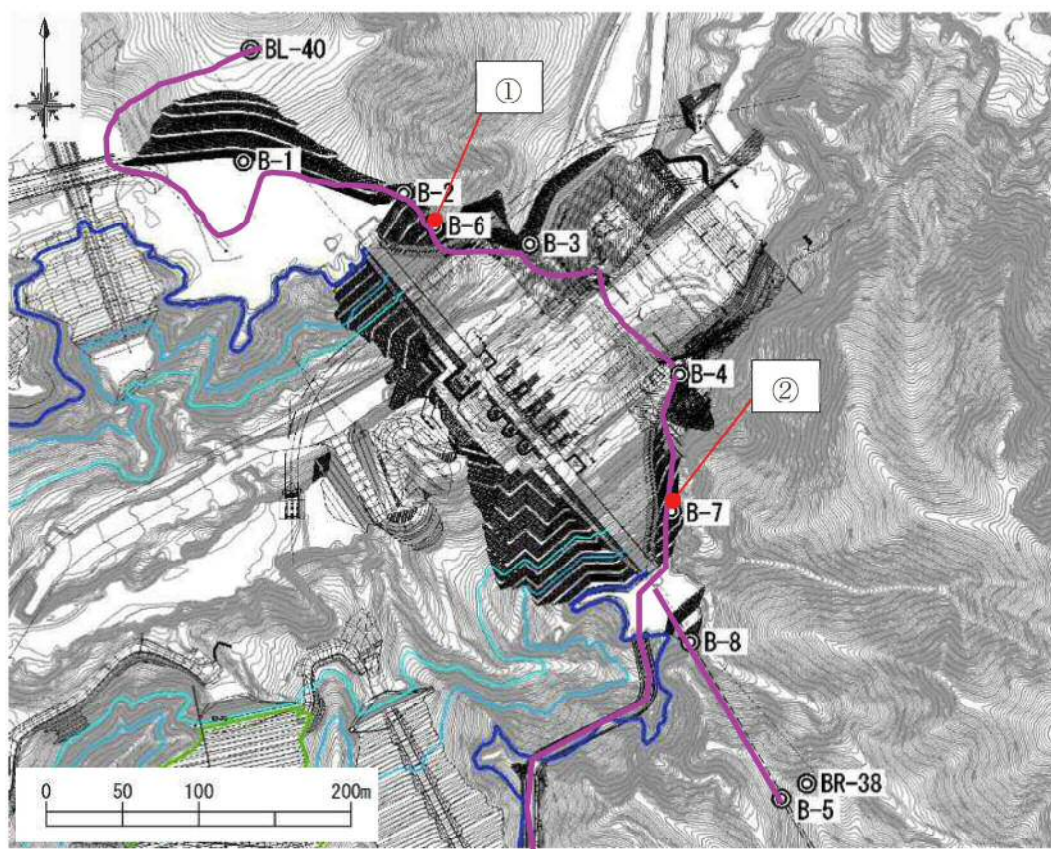
図 3.11 安全対策施設設置位置（ダムサイト）

ダムサイト周辺の地下水観測では、法面中腹の小段に設置された観測施設へアクセスする必要がある。これらの箇所では昇降用の階段を設置しているほか、転落防止のため落下防止のロープこれに安全帯を掛けて作業を行うこととした。ロープは昨年度に設置済みであり、本業務の観測作業開始前にこれらの状況を確認し、緩み等がなく健全に設置されていることを確認した。
