# R 2・3 八ツ場ダム貯水池周辺

## 地下水位等観測業務

### 現地調査報告書

日本工営株式会社

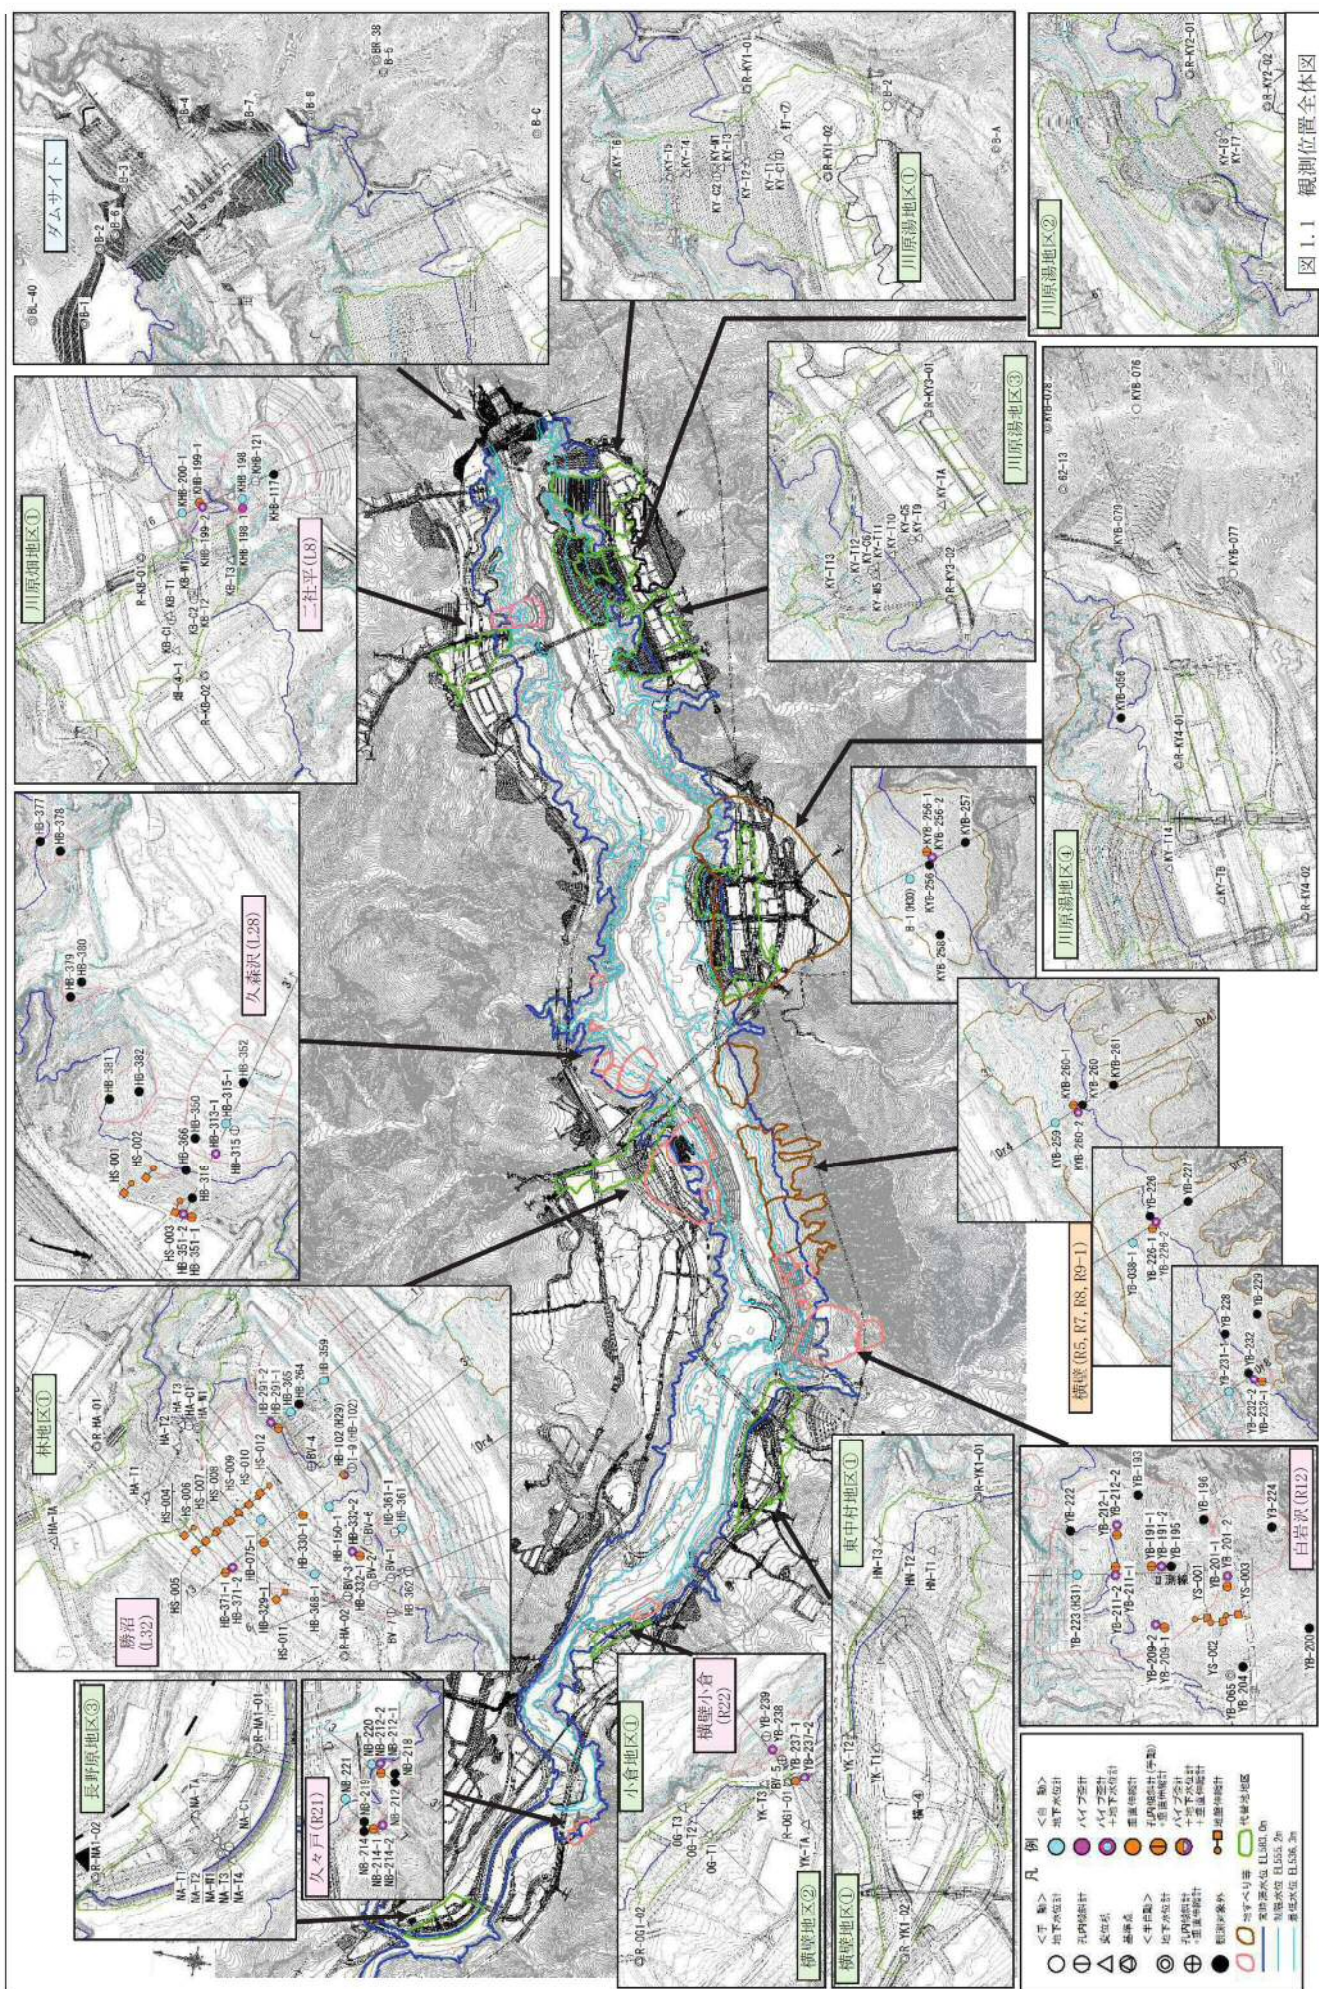
表 2.1 現地調査結果

| 地区 | 種別 | ブロック等 | 計器番号 | 計器種 | 手法 | 観測施設確認結果 | 観測経路確認結果 |
|---|---|---|---|---|---|---|---|
| 川原湯地区 | その他 | - | KYB-76 | 地下水位計 | 手動 | 問題なし | 落下防止用ロープが設置済みのため、ロープを使用する |
| 川原湯地区 | その他 | - | 62-13 | 地下水位計 | 半自動 | 問題なし | 落下防止用ロープが設置済みのため、安全帯を使用する |
| 川原湯地区 | 地すべり等 | L8(二社平) | KHB-121 | 孔内傾斜計 | 手動 | 水没により確認できず | 水没により確認できず |

| 地区 | 種別 | ブロック等 | 計器番号 | 計器種 | 手法 | 観測施設確認結果 | 観測経路確認結果 |
|---|---|---|---|---|---|---|---|
| 勝沼地区 | 地すべり等 | L32 (勝沼) | HB-332-1 | 垂直伸縮計 | 自動 | 収納箱の鍵が破損しているため補修を行った | 自動観測のため現地データ回収無し |

| 地区 | 種別 | ブロック等 | 計器番号 | 計器種 | 手法 | 観測施設確認結果 | 観測経路確認結果 |
|---|---|---|---|---|---|---|---|
| 長野原地区 | 地すべり等 | R21(欠々戸) | NB-220 | 地下水位計 | 自動 | ケーブル浮き上がり防止対策を実施した | 自動観測のため現地データ回収無し |
| 長野原地区 | 地すべり等 | R21(欠々戸) | NB-212-1 | 孔内傾斜計 | 手動 | 問題なし | ロープが劣化しているため、張り直しを行った |
