10. 観測施設の補修等

10.1. 川原湯地区①孔内傾斜計

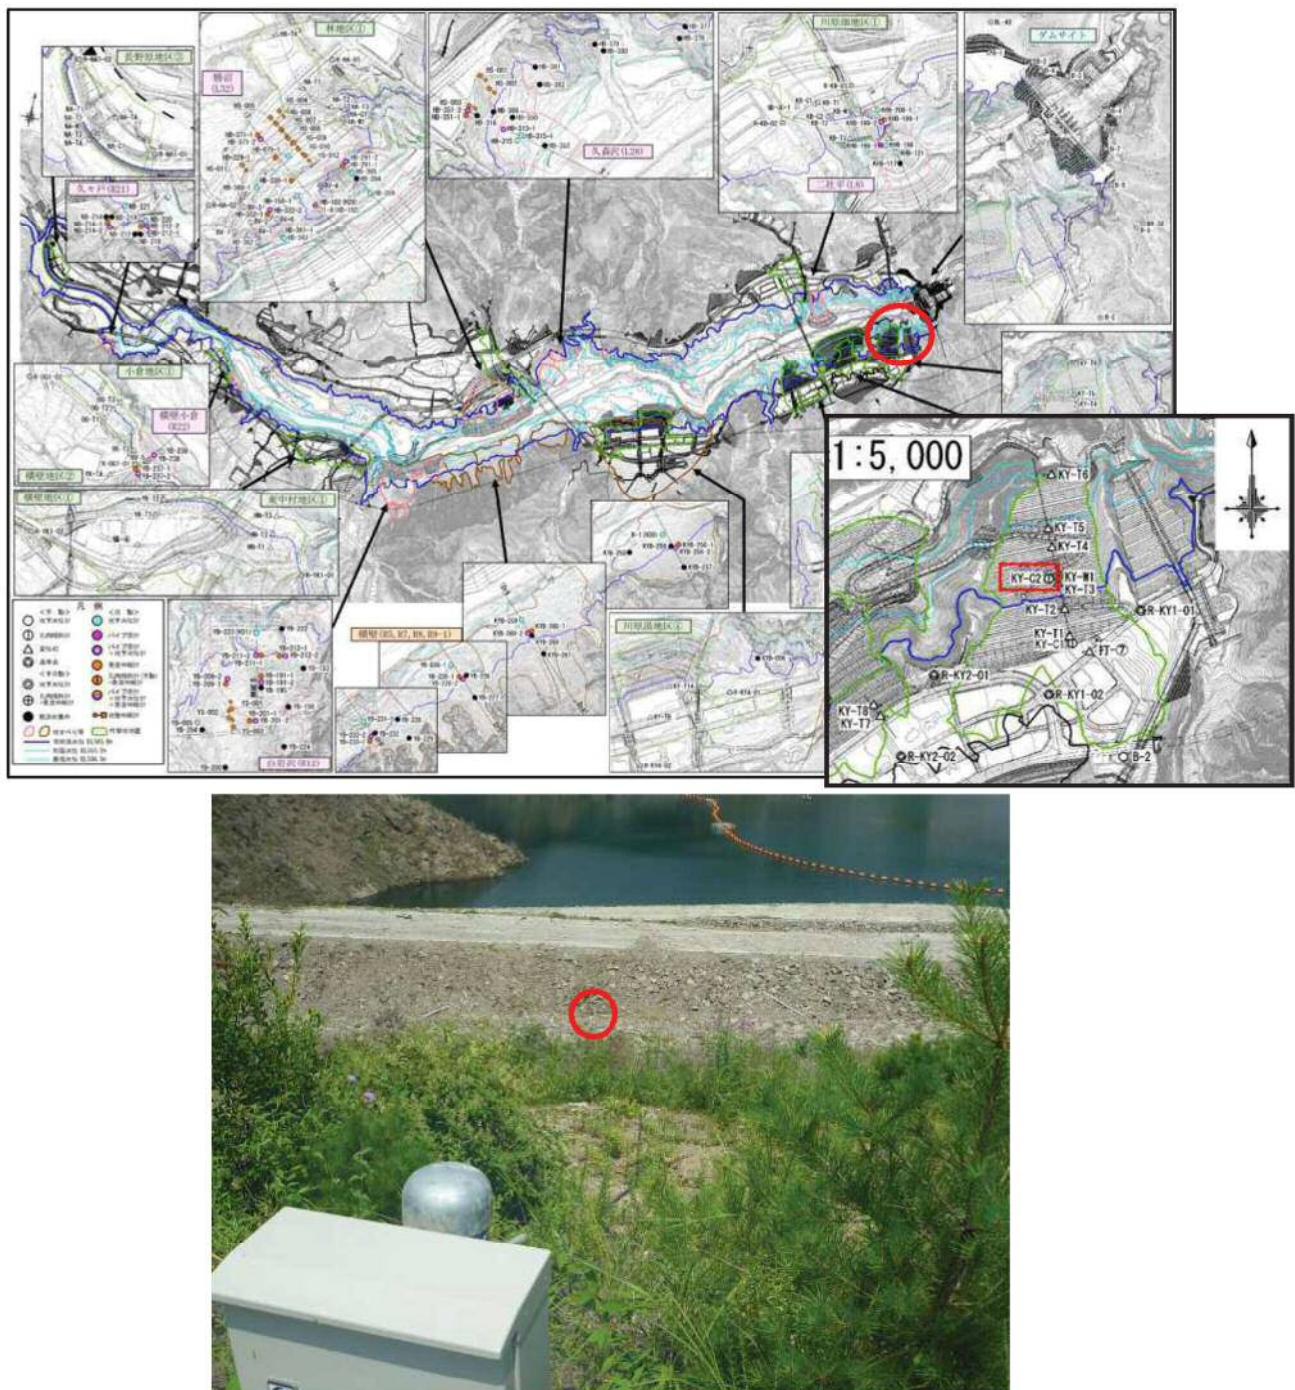
図 10.1 KY-C2 孔の位置

川原湯地区①KY-C2 孔内傾斜計観測孔において、2020 年 7 月末の観測時に地表部孔口付近で孔曲りが発生し計測計（傾斜計）が挿入できない状況であることが確認された。そのため、孔曲がりの状況の確認と、それを踏まえた観測孔の補修を行った。

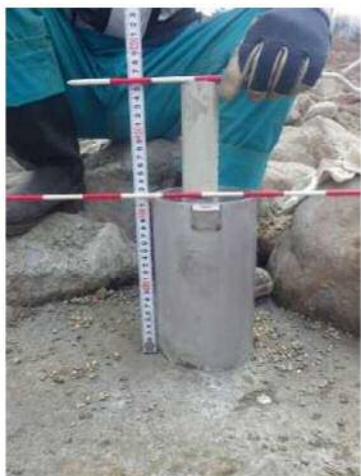
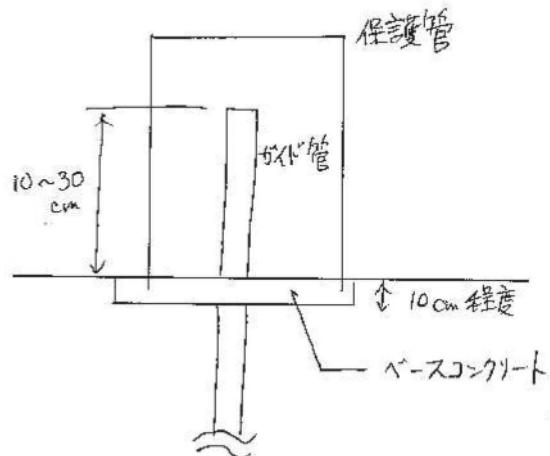
補修出来形参考図（左：同孔 設置当初写真 右：出来形参考図）

ガイド管は、地表部の孔曲り部を元の方向に戻そうとすると、無理な力がかかり、さらに変形する恐れがある。そのため、観測孔の補修は、周囲を多少掘削し、ガイド管に変形が生じないよう注意して地表部の保護管、基礎コンクリートを除いたのち、折れ曲がり部よりやや下側を切断することとした。その際、孔口標高が数10cm程度低くなるため、礫や流木片に埋没しないよう、ガイド管の外側を保護管等で囲うものとした。また、切断前後の孔口部の比高差を計測した。保護管は、既設のものが継続して使用可能であったため、これを使用した。

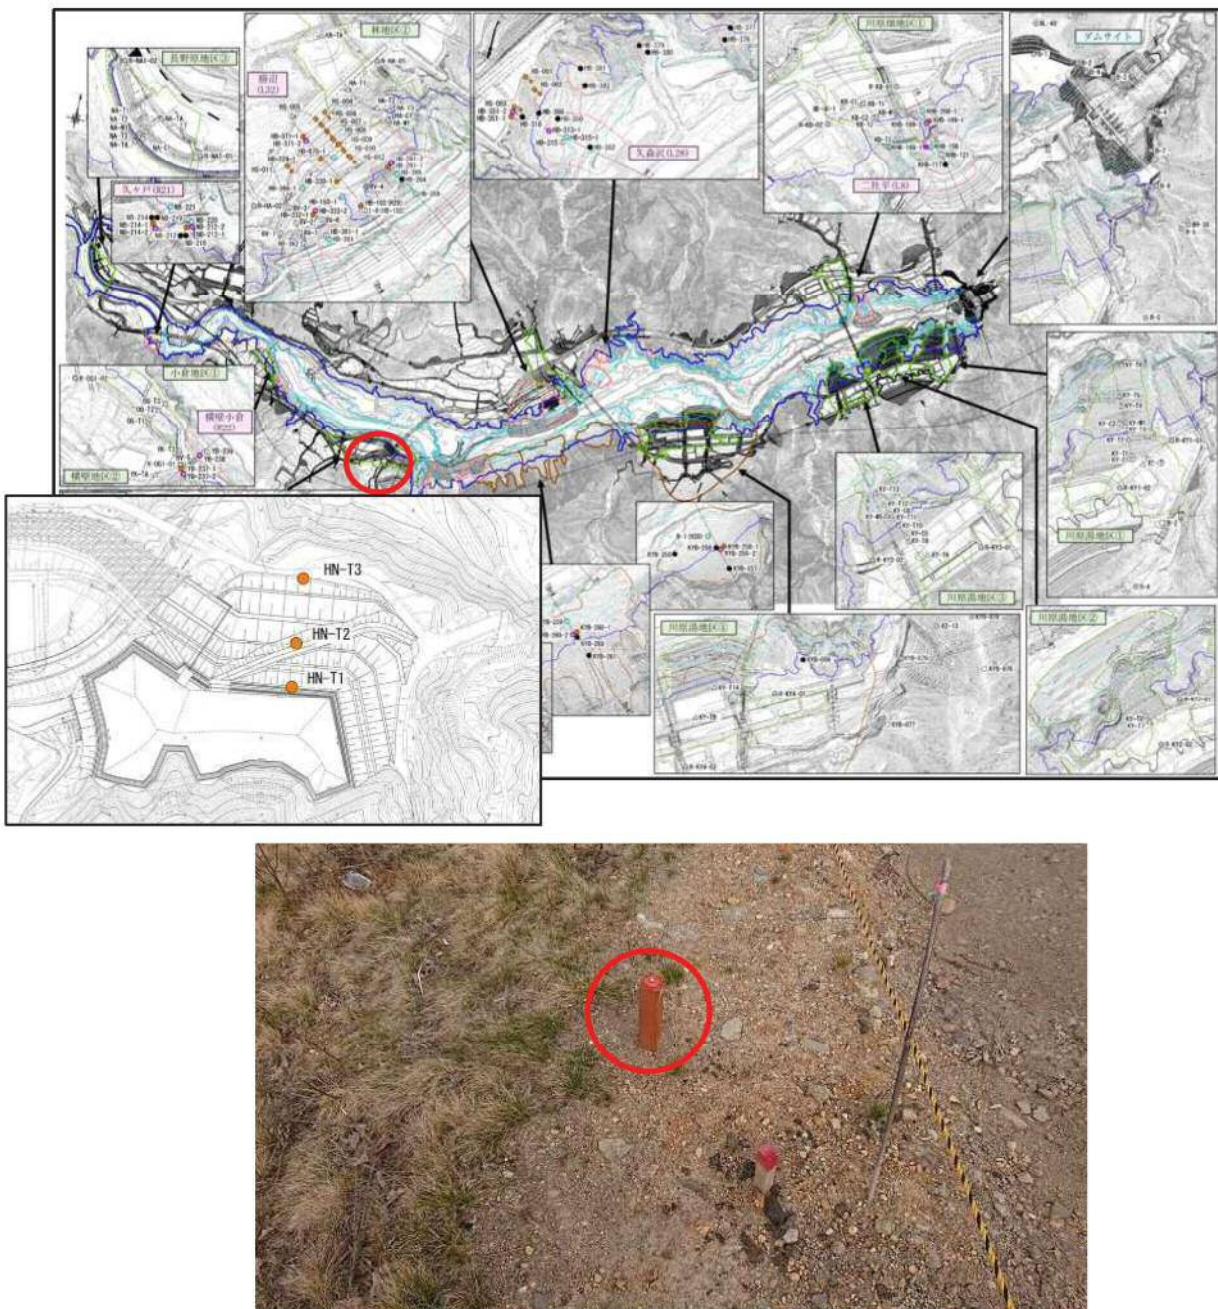
図 10.4 HN-T1 の位置

東中村地区①HN-T1 の変位杭において、2020 年 11 月の現地確認時に変位杭が消失していることが確認された。消失が確認される以前の 9 月末に観測を実施した際に、変位杭周辺で上面整備工事が進められていることが確認されており、消失後は変位杭の設置されていた箇所に柵およびシートが敷設されていた。上面整備工事に伴い撤去されてしまったものと考えられる。このため、2021 年 1 月に変位杭を再設置し、同月末に新たな変位杭において観測を再開した。

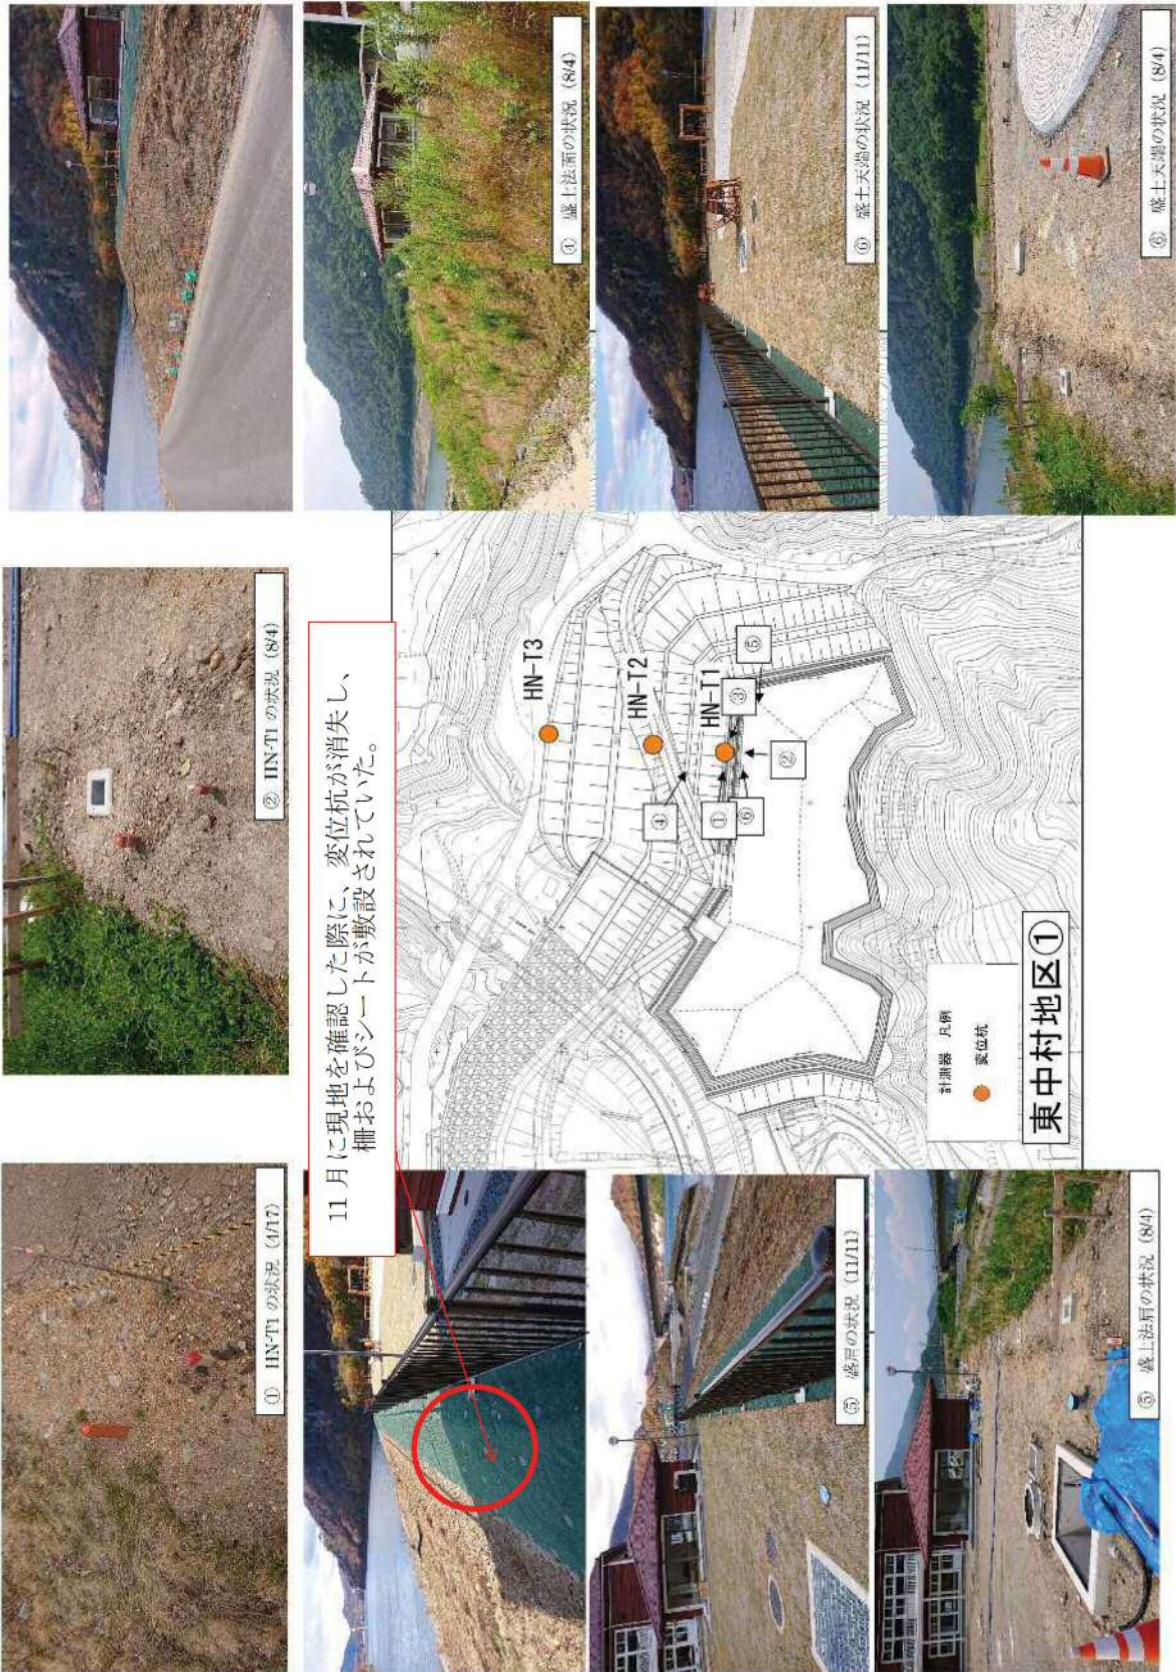
変位杭再設置状況写真
(上面整備により設置された柵およびシートの外側（貯水池側）に設置)

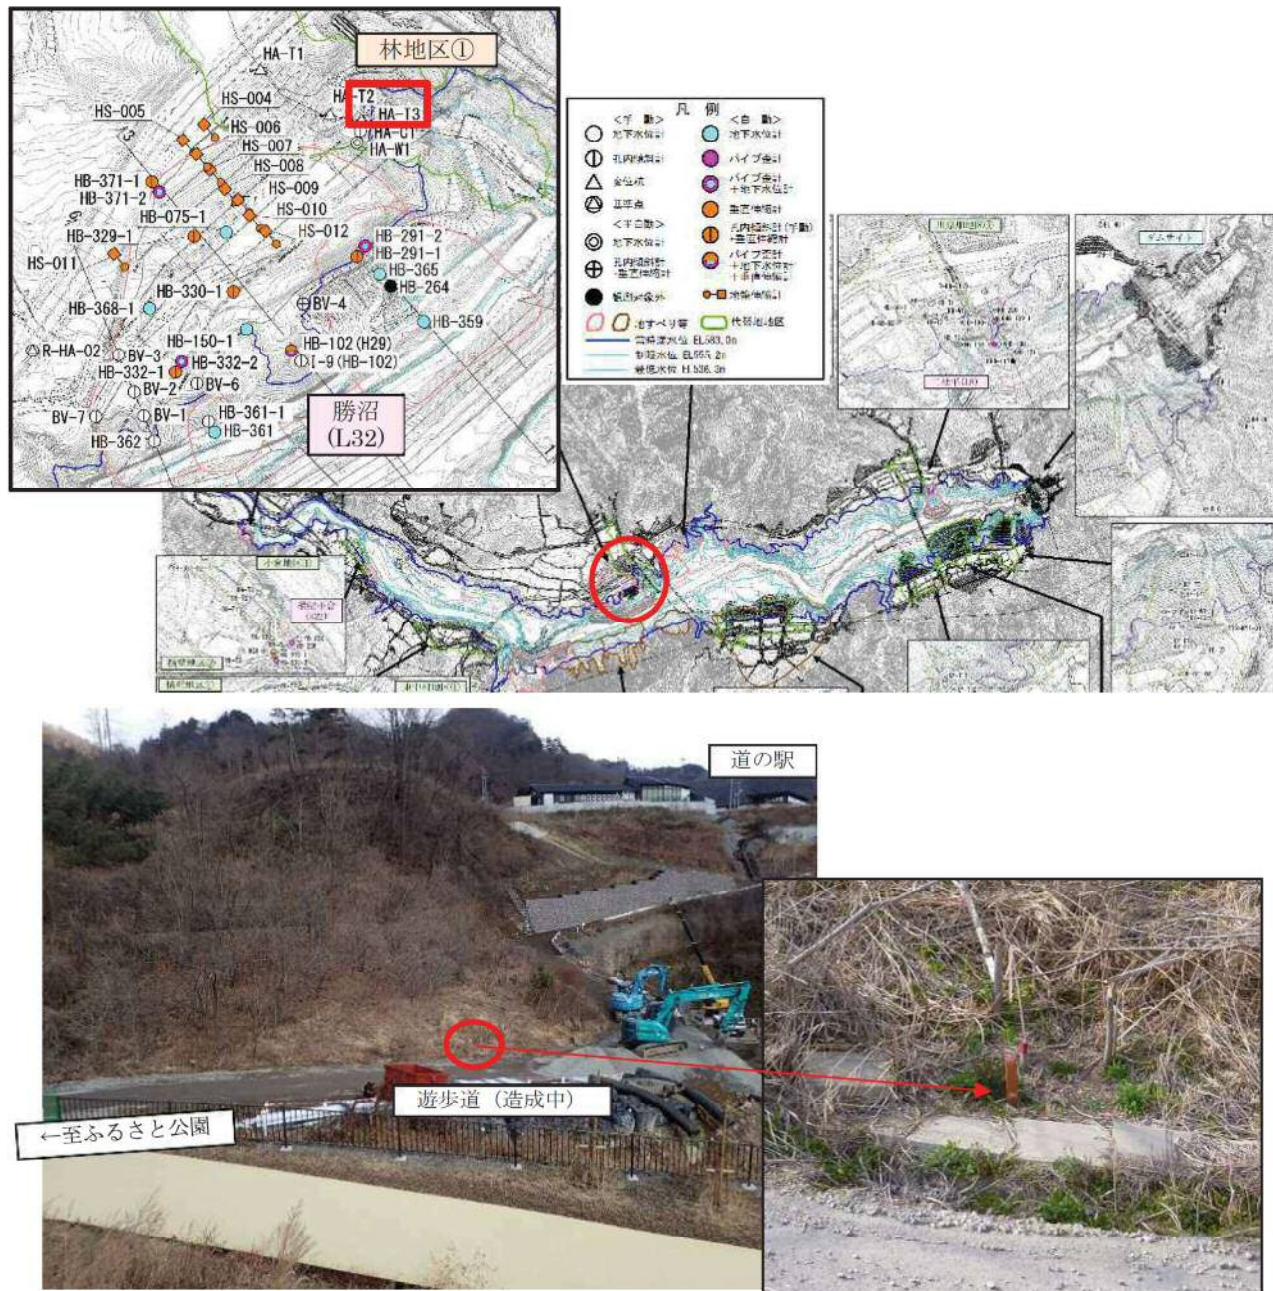
図 10.5 HA-T2 の状況（写真は変形前の 2021 年 2 月に撮影）

2021年4月26日の変位杭測量作業時に、代替地林地区①の変位杭 HA-T2 にわずかな傾倒が確認した。

林地区①の HA-T2 は、写真による比較により、前回 2021 年 2 月に確認した状況に対してわずかに傾倒していることが認められた。また、杭の端にわずかに削れた跡が認められた。当杭のすぐ脇では、道の駅八ッ場ふるさと館から八ッ場ふるさと公園へ向かう遊歩道を造成しており、2021 年 2 月前後に工事が進められていたことから、工事の際に杭に重機等が接触してしまったものと考えられる。

今回4月の変位杭測量の結果、前回測量値に対してわずかに変化が確認されたが、基準値を超過するような変位ではなかった。変位杭は傾倒してはいるものの大きな破損やぐらつきは確認されなかった。そのため、杭の再設置等は不要と考えられ、4月の測量値を初期値として今後も継続することで問題ないと考えられる。今後変位杭の損傷が生じないよう、変位杭に注意喚起のための保護枠を設置した。

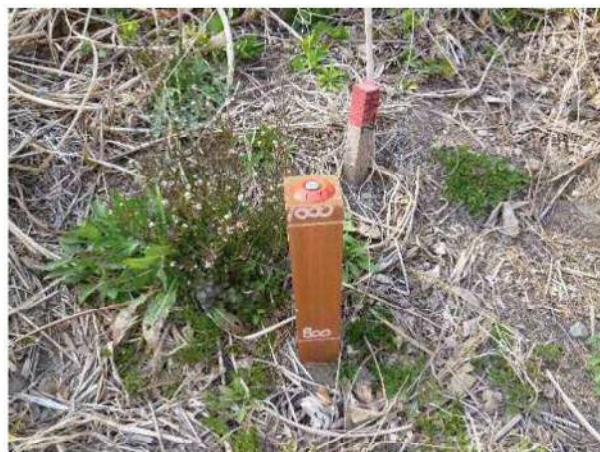
工事以前の杭の状況。鉛直に設置されている。

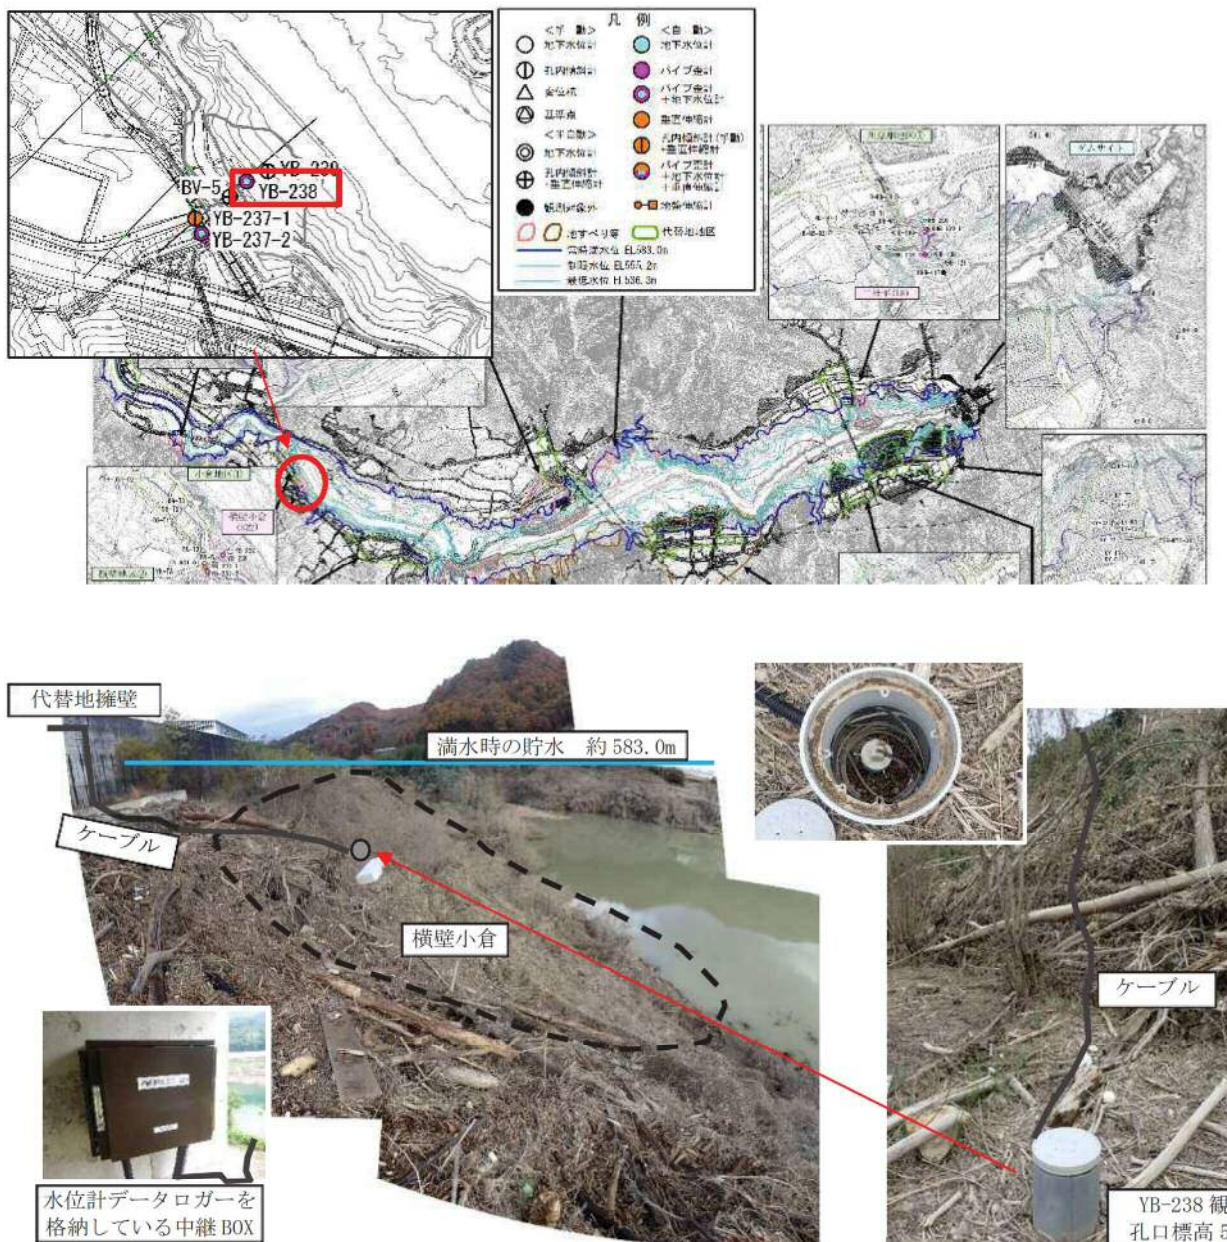
YB-238 地下水位観測孔、水位計の設置状況

横壁小倉地区のYB-238孔の地下水位計において、地下水位の観測値に乱れが発生していることから、計器の状態について点検を実施した。点検の結果、当箇所の計器の交換が必要と判断される。

水位計の観測値は、貯水位に連動した水位変動が観測されているものの、ここ最近では値の乱れが大きくなっている。機器の状態を確認するため、水位センサーの電気抵抗値の測定、孔内に設置されているセンサーの洗浄、大気開放パイプの詰まりの解消作業等の点検を行った。

点検の結果、抵抗値の測定結果や孔内のセンサーの状態に問題は確認されなかった。一方で、大気開放パイプの詰まりの解消作業において、これまでにも定期的に乾燥材の交換等を実施しており、以前に交換した際には観測値の乱れが改善されることが確認されていたが、今回交換した際には顕著な改善は認められなかった。これらのため、大気開放パイプに目詰まりが生じ、大気圧補正機能が低下し始めているために、観測値の乱れにつながっていると推察される。
