## 13. 自動観測システムメンテナンス

### 13.1. 自動観測システムメンテナンスの概要

2019 年度に整備、運用を開始した貯水池斜面の自動観測システムにおいて、電源、計測、通信、データ伝送等のメンテナンスを実施した。作業に先立ち、システム設置作業時の状況や、試験湛水中の自動観測システム運用に際して発生した事象の整理を行い、電源や通信等に不具合が発生した履歴がある地区については重点的にメンテナンスを実施した。また、観測システムに不具合、損傷が報告された際に、これらの臨時点検、補修を行った。

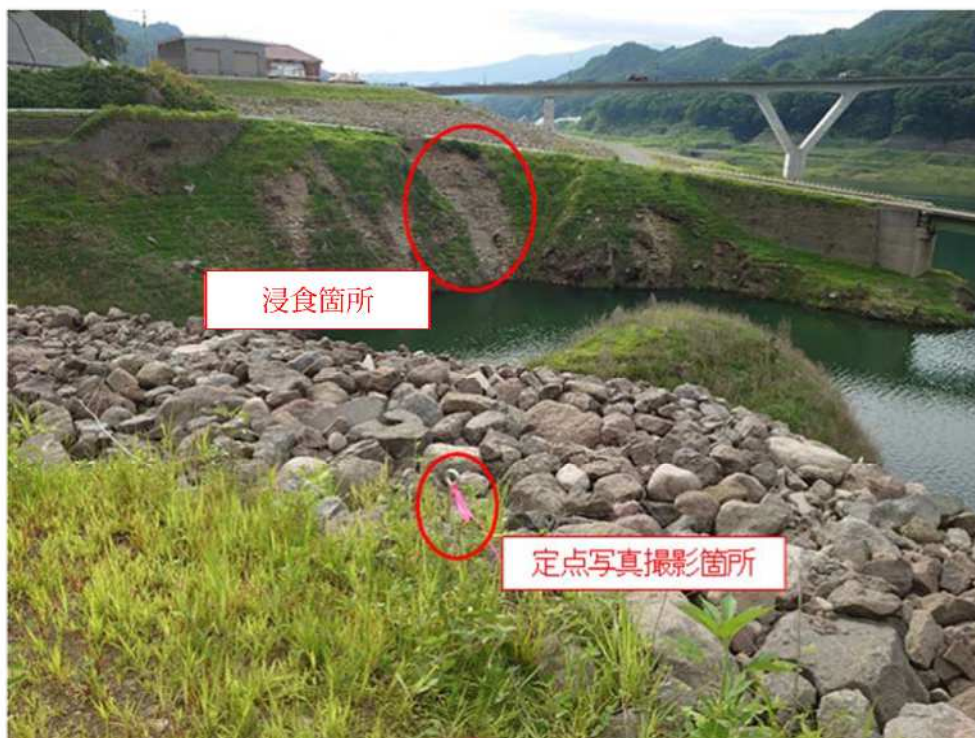
写真 14.1 定点写真撮影箇所の状況および浸食斜面の眺望

1回/1ヶ月の頻度で、定点より浸食斜面状況を撮影し、側方への浸食の拡大を確認した。

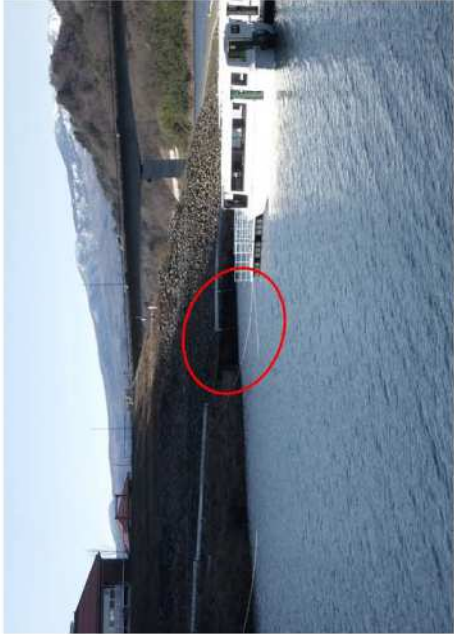
①全景状況(正面) 撮影日: 令和5年1月17日  
現地状況: 水没しているため状況は不明
