## ハッ場ダム予定地現地見学会と学習会

～ハツ場ダムは大丈夫でしょうか？～

## 資料目次

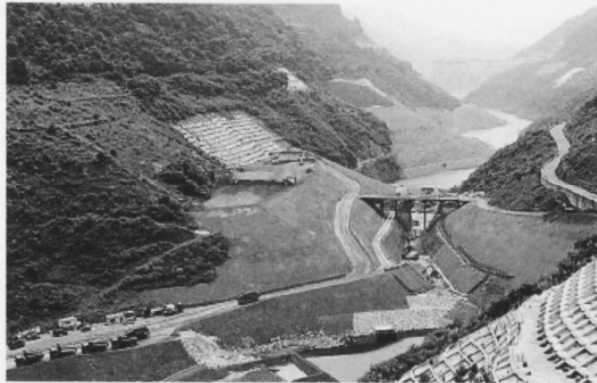
地滑りの進行を食い止めるため、斜面の基部を大量の土砂で固定する工事が行われた。7月、秩父市大滝で
