八ッ場あしたの会

八ッ場ダムの代替地安全対策および地すべり対策が  
大きく後退したことに関する公開質問書

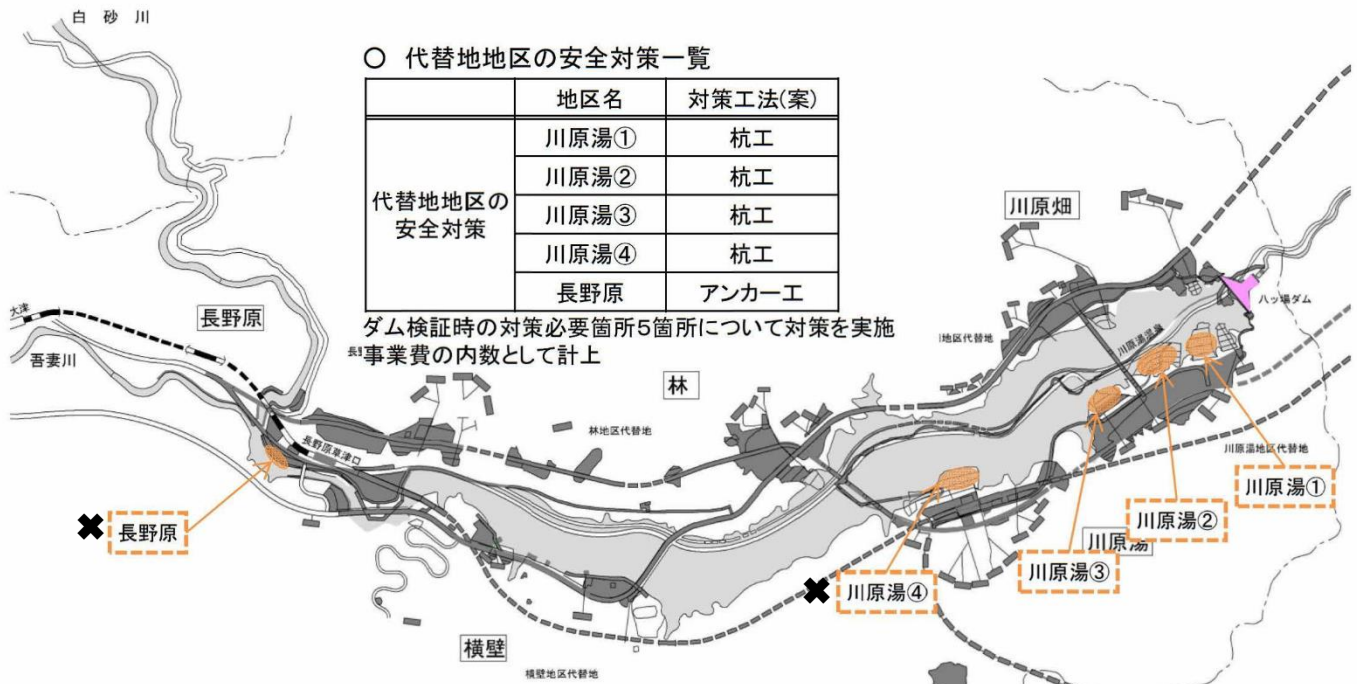
しかし、その後、対策箇所と対策工法が変わり、現在は表1、図1の通り、3箇所となり、対策

図1 代替地安全対策箇所 (✕は対策を実施しなくなった箇所を示す。)

そこで、2011年の八ッ場ダム建設事業の検証において、国交省は代替地安全対策を5箇所を実施する方針を示しました。5箇所の対策工法と概算事業費は表1に示す通りで、約40億円の事業費を必要とするものでした。

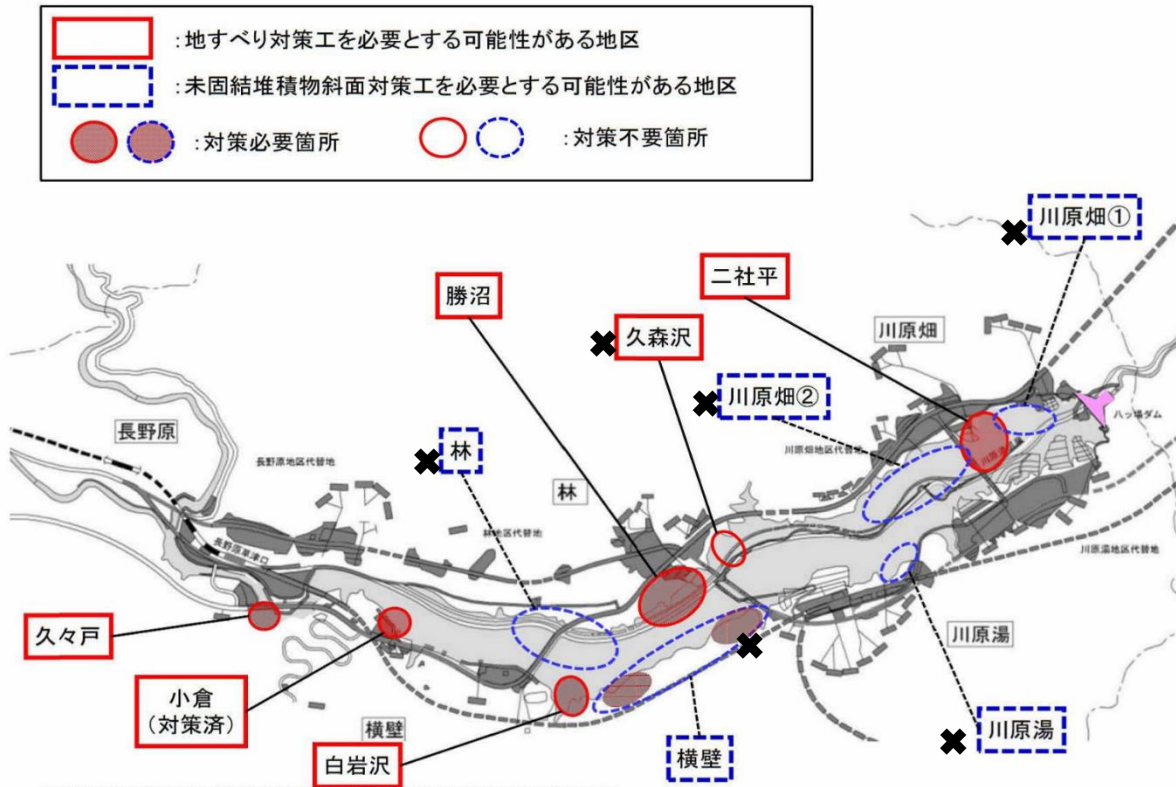
2011年の検証：2011年のハッ場ダム建設事業の検証で示された対策

図2 地すべり対策箇所（未固結堆積物対策を含む）（※は対策を実施しなくなった

しかし、その後、対策箇所が大幅に減らされ、現在は表2、図2の通り、5箇所となっています。
