12. 自動観測システムメンテナンス

12.1. 自動観測システムメンテナンスの概要

12.5. メンテナンス結果

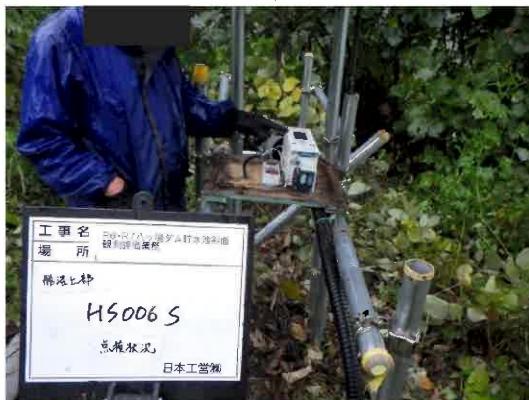
地盤伸縮計 HS006S
計器収納箱の、ロック金具が（左右 2
個）外れている。

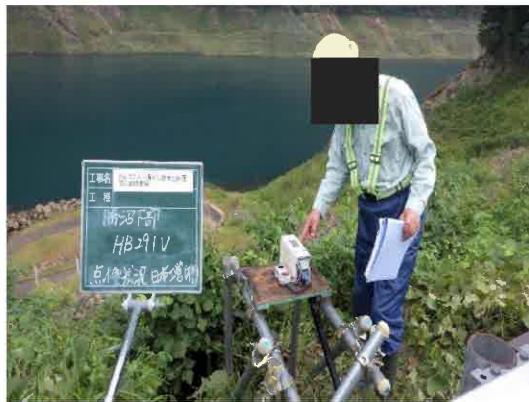
垂直伸縮計 HB291V
ネズミの巣が有り、撤去した。

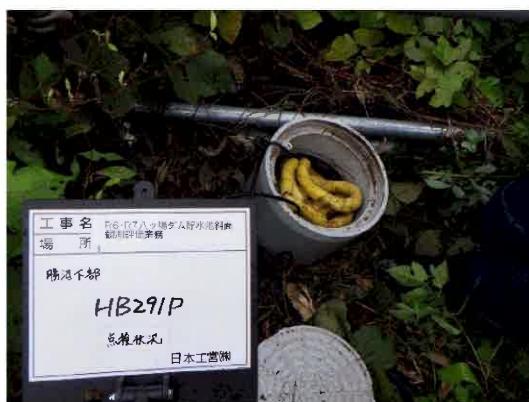
パイプ歪計 HB291P
保護管（塩ビ管）および内部塩ビ管が傾倒
してぐらつく。

28	勝沼下部	パイプ歪計	HB291P	無	保護管(塩ビ管)および内部塩ビ管が傾倒してぐらつく。	R3年9月傾倒防止の対策を実施。経過観測が必要。
29	横壁	地下水位計	YB226W	無	観測孔に観測水が無い。	水を入れた塩ビ管で動作確認を実施。
30	横壁	地下水位計	KYB259W	無	水位検出部の絶縁抵抗値が低下している。	計測データに注意が必要。
31	横壁	地下水位計	YB231W	無	NetLG-001Nの電池ソケットのサブの端子にサビが発生、ロガーに電池電圧が供給できない。	NetLG-001Nの交換を検討する。(現在は外部電圧とメイン電池で動作。)
32	横壁	垂直伸縮計	YB226V	無	計器収納箱に、動物にかじられた跡がある。跡は2020年から認められている。	収納箱の劣化等に注意し、経過観察する。
33	横壁	垂直伸縮計	YB232V	無	計器収納箱に、動物にかじられた跡がある。跡は2020年から認められている。	収納箱の劣化等に注意し、経過観察する。
34	横壁	垂直伸縮計	KYB256V	無	保護箱の留め具(片方)が破損している。	留め具(片方)で固定されている、必要により補修する。
35	白岩沢	地盤伸縮計	YS001S	無	①保護箱が劣化している。 ②保護箱の留め金具がない。	①保護箱の交換を検討する。 ②ベルトで固定済み。
36	白岩沢	地盤伸縮計	YS002S	無	①外部電源接続端子台にサビが発生。 ②保護箱の留め金具がない。	①経過観察する。 ②ベルトで固定済み。
37	白岩沢	地盤伸縮計	YS003S	無	保護箱の留め金具がない。	ベルトで固定済み。
38	白岩沢	垂直伸縮計	YB201V	無	インバー線が保護箱の通線用穴に当たっている。	再設置を検討する。
39	白岩沢	垂直伸縮計	YB209V	無	保護箱に害獣による軽微な損傷あり。	計測データを注視し、経過観察する。
40	白岩沢	垂直伸縮計	YB212V	無	保護箱と取付台に腐食が進行する。	収納箱の劣化等に注意し、経過観察する。
41	白岩沢	地下水位計	YB201W	無	①センサーケーブルが蓋で圧迫されている。 ②センサーケーブルが中継ボック側にひかれている。 ③水位検出部の絶縁抵抗値が低下している。	①センサーケーブルと蓋の間をあける処置が必要。 ②センサーケーブルの再設置。 ③計測データに注意が必要。

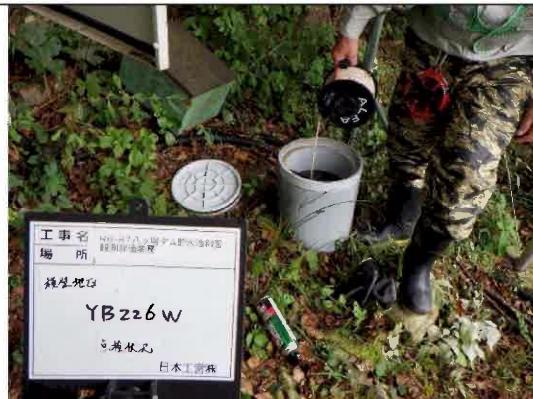
地下水位計 YB226W
観測孔に観測水が無い。

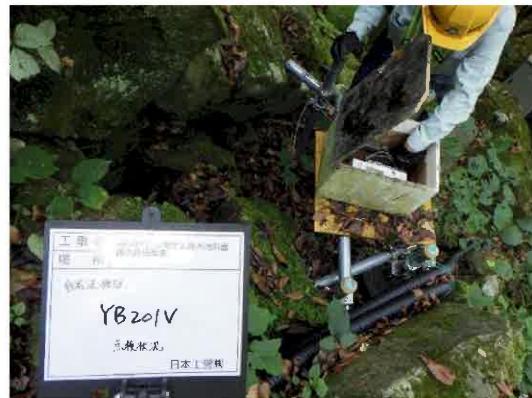
垂直伸縮計 YB201V
インバー線が保護箱の通線用穴に当たっている。

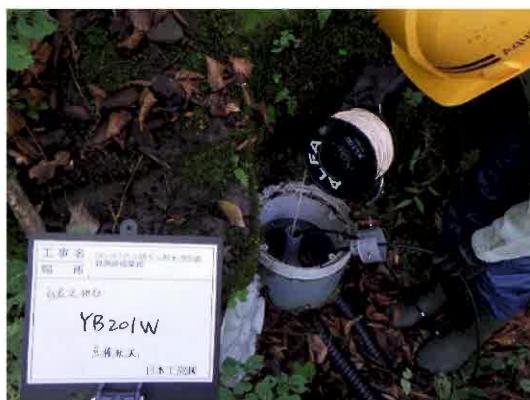
地下水位計 YB201W
センサーケーブルが蓋で圧迫されている。センサーケーブルが中継ボックス側にひかれている。水位検出部の絶縁抵抗値が低下している。
