7.自動観測システム点検チェックシート

二社平地区 点検チェックシート

点検総括表

R6・R7 ハツ場ダム貯水池斜面観測評価業務 10月点検	実施期間	2024/10/2	～	2024/10/2
------------------------------	------	-----------	---	-----------

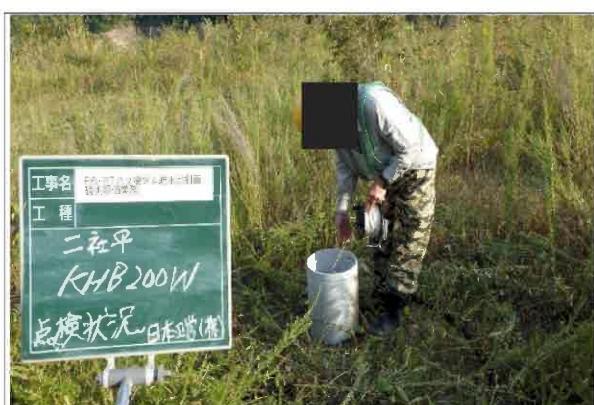
点検状況写真

- 水位検出部の絶縁抵抗値が低下している、計測データに注意が必要。

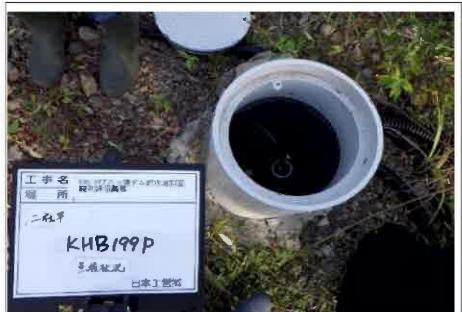
点検状況写真

• 計器は正常に稼働している。

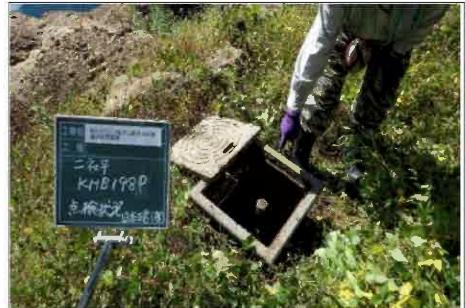
点検状況写真

- CH50、CH54ケーブル断線のため、ロガーから接続を外した。
- 計測中止。

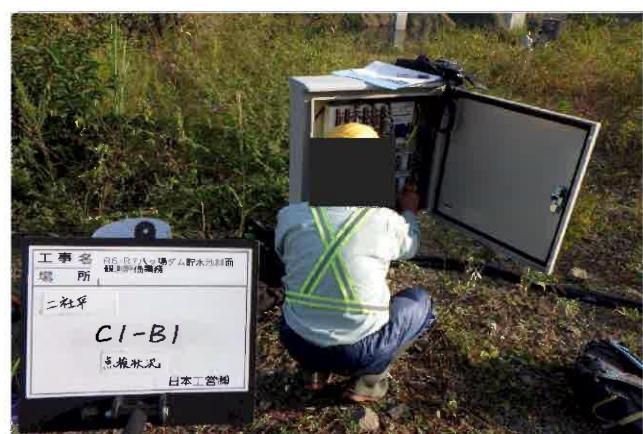
点検状況写真

- 装置は正常に稼働している。

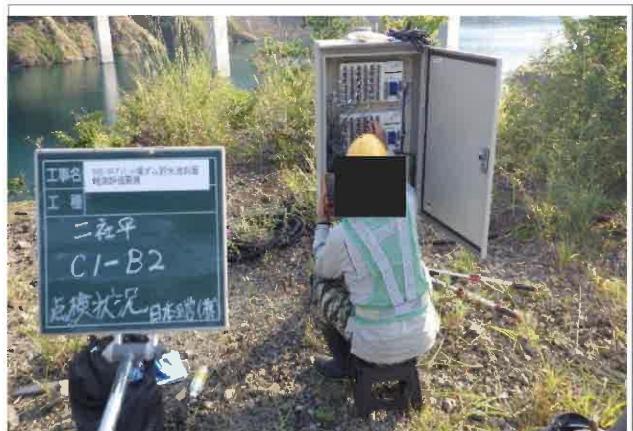
点検状況写真

・装置は正常に稼働している。

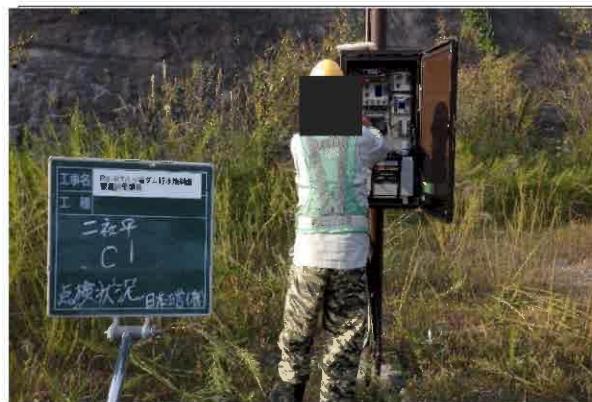
点検状況写真

- 装置は正常に稼働している。

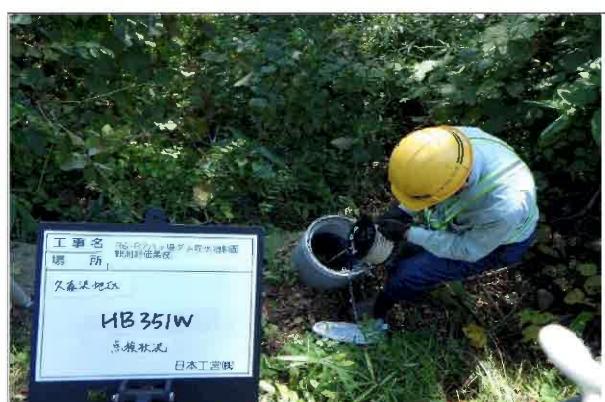
点検状況写真

• 計器は正常に稼働している。

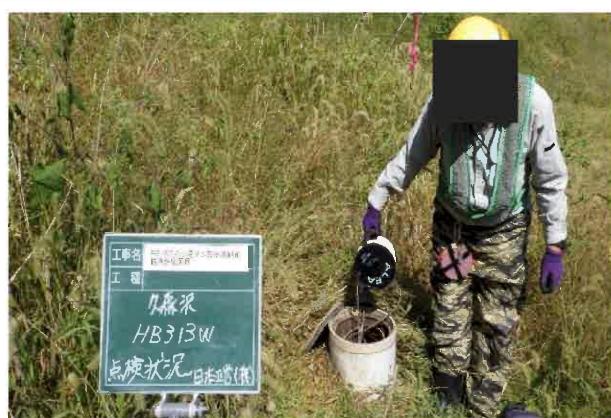
点検状況写真

- ・計器は正常に稼働している。

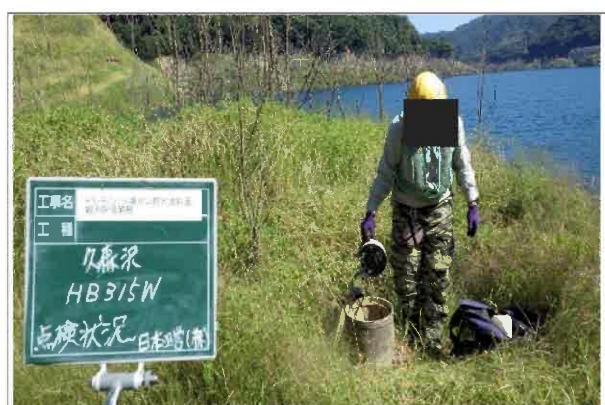
点検状況写真

- ・計器は正常に稼働している。

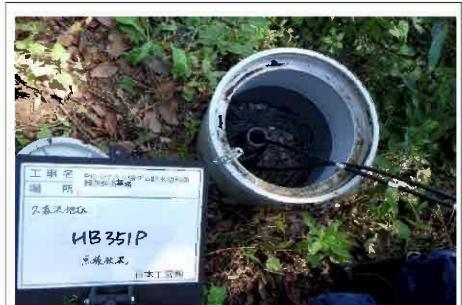
点検状況写真

• 計器は正常に稼働している。

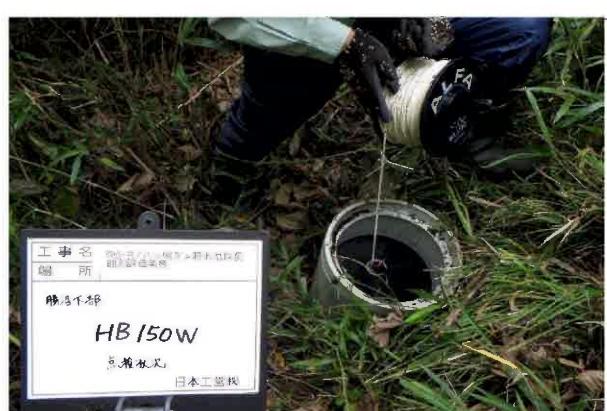
点検状況写真

点検項目	点検内容	判定基準	結果	改善事項など
設置状態	保護管の状態	保護管(塩ビ管)に破損などがないこと	注意	・保護管(塩ビ管)がぐらついている。
		小動物の巣などがないこと	良	
	水位計本体の取付状態	保護管内塩ビ管に固定されていること	良	
		センサーケーブルに異常がないこと	良	
	塩ビ管の状態	塩ビ管が破損したり外れていないこと	良	
ケーブル	手動水位計での測定に支障がないこと		良	
	大気開放管	大気開放管に折れなどの異常がないこと	良	
		乾燥材が変色していないこと	良	
	外装の状態	ケーブルの外装に損傷がないこと	良	
		接続部に異常がないこと	良	
	監視局PCと通信ができること		良	
	ネットワークコントローラ(NetCT-1)でログインして、データが確認でき各種設定情報に変更がないこと		良	
	通信ポートコネクタに錆びや水濡れの形跡がなく、接続ケーブルの状態が良好なこと		良	
	外部電源と電池の電圧が基準値内のこと		良	
	外部電源を外した時メイン電池に切替ること		良	
	メイン電池を外した時サブ電池に切替ること		良	
	電池ホルダーに錆びや水濡れの形跡のないこと		良	
	外部電源接続端子台に錆びのないこと		良	
	周辺の状態など	ごみなどが散乱していないこと	良	
	雑草が繁茂していないこと		良	
その他				<input checked="" type="checkbox"/> 周辺の清掃を実施

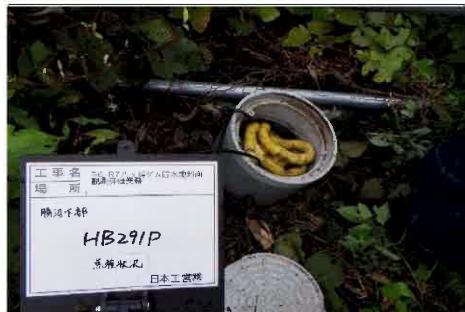
保護管(塩ビ管)が傾倒していたため、傾倒防止の対策を施した。
(保護管(塩ビ管)の下部が崩落。)

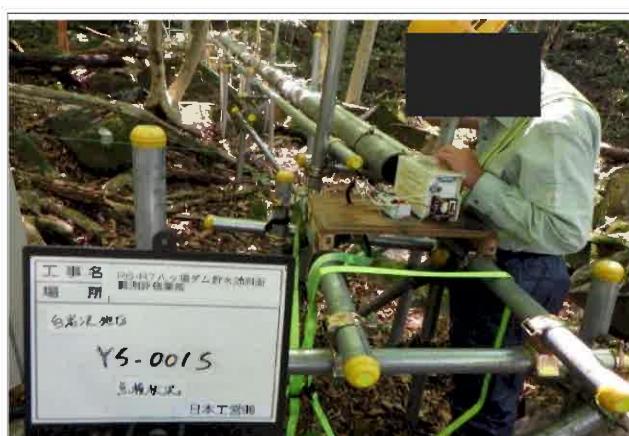
点検状況写真

- ・保護箱に破損あり
- ・小動物の腐食・痕跡あり
- ・保護箱の留め金具がない為、飛散防止用のベルトで固定している。

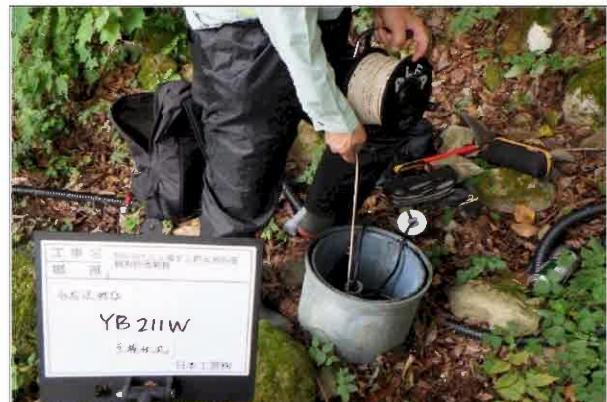
点検状況写真

点検項目	点検内容	判定基準	結果	改善事項など
設置状態	保護箱の状態	保護箱(塩ビ管)に破損などがないこと	良	・メイン電池が2.4Vのため新品と交換した。
		小動物の巣などがないこと	良	
	水位計本体の取付状態	保護管内塩ビ管に固定されていること	良	
		センサーケーブルに異常がないこと	良	
	塩ビ管の状態	塩ビ管が破損したり外れていないこと	良	
ケーブル	手動水位計での測定に支障がないこと		良	
	大気開放管	大気開放管に折れなどの異常がないこと	良	
		乾燥材が変色していないこと	良	
	外装の状態	ケーブルの外装に損傷がないこと	良	
		接続部に異常がないこと	良	
	監視局PCと通信ができること		良	
	ネットワークコントローラ(NetCT-1)でログインして、データが確認でき各種設定情報に変更がないこと		良	
	通信ポートコネクタに錆びや水濡れの形跡がなく、接続ケーブルの状態が良好なこと		良	
	外部電源と電池の電圧が基準値内のこと		良	
	外部電源を外した時メイン電池に切替ること		良	
	メイン電池を外した時サブ電池に切替ること		良	
	電池ホルダーに錆びや水濡れの形跡のないこと		良	
	外部電源接続端子台に錆びのないこと		良	
	周辺の状態など	ごみなどが散乱していないこと	良	
	雑草が繁茂していないこと		良	
その他				<input checked="" type="checkbox"/> 周辺の清掃を実施

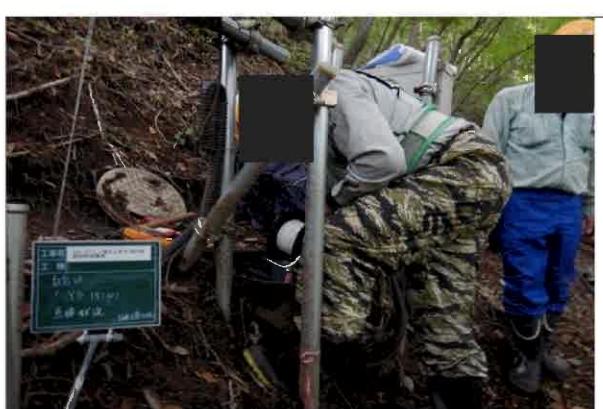
点検状況写真

点検項目	点検内容	判定基準	結果	改善事項など
設置状態	保護箱の状態	保護箱(塩ビ管)に破損などがないこと	良	・保護箱(塩ビ管)内にハチの巣
		小動物の巣などがないこと	良	
	水位計本体の取付状態	保護管内塩ビ管に固定されていること	良	
		センサーケーブルに異常がないこと	良	
	塩ビ管の状態	塩ビ管が破損したり外れていないこと	良	
ケーブル	手動水位計での測定に支障がないこと		良	
	大気開放管	大気開放管に折れなどの異常がないこと	良	
		乾燥材が変色していないこと	良	
	外装の状態	ケーブルの外装に損傷がないこと	良	
		接続部に異常がないこと	良	
	監視局PCと通信ができること		良	
	ネットワークコントローラ(NetCT-1)でログインして、データが確認でき各種設定情報に変更がないこと		良	
	通信ポートコネクタに錆びや水濡れの形跡がなく、接続ケーブルの状態が良好なこと		良	
	外部電源と電池の電圧が基準値内のこと		良	
	外部電源を外した時メイン電池に切替ること		良	
	メイン電池を外した時サブ電池に切替ること		良	
	電池ホルダーに錆びや水濡れの形跡のないこと		良	
	外部電源接続端子台に錆びのないこと		良	
	周辺の状態など	ごみなどが散乱していないこと	良	
	雑草が繁茂していないこと		良	
その他				<input checked="" type="checkbox"/> 周辺の清掃を実施

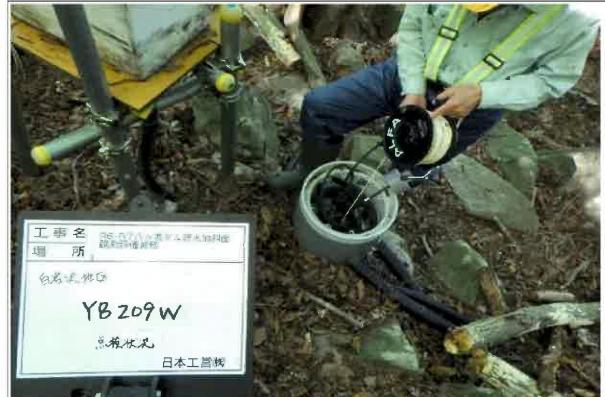
点検状況写真

点検項目	点検内容	判定基準	結果	改善事項など
設置状態	保護箱の状態	保護箱(塩ビ管)に破損などがないこと	良	・センサーケーブルが蓋に挟まれ変形している ・乾燥剤を交換。
		小動物の巣などがないこと	良	
	水位計本体の取付状態	保護管内塩ビ管に固定されていること	良	
		センサーケーブルに異常がないこと	注意	
	塩ビ管の状態	塩ビ管が破損したり外れていないこと	良	
ケーブル	手動水位計での測定に支障がないこと		良	
	大気開放管	大気開放管に折れなどの異常がないこと	良	
		乾燥材が変色していないこと	良	
	外装の状態	ケーブルの外装に損傷がないこと	注意	・水位計のケーブルが中継BOX側に引っ張られている
		接続部に異常がないこと	良	
	監視局PCと通信ができること		良	
	ネットワークコントローラ(NetCT-1)でログインして、データが確認でき各種設定情報に変更がないこと		良	
	通信ポートコネクタに錆びや水濡れの形跡がなく、接続ケーブルの状態が良好なこと		良	
	外部電源と電池の電圧が基準値内のこと		良	
	外部電源を外した時メイン電池に切替ること		良	
	メイン電池を外した時サブ電池に切替ること		良	
	電池ホルダーに錆びや水濡れの形跡のないこと		良	
	外部電源接続端子台に錆びのないこと		良	
	周辺の状態など	ごみなどが散乱していないこと	良	☑ 周辺の清掃を実施
	雑草が繁茂していないこと		良

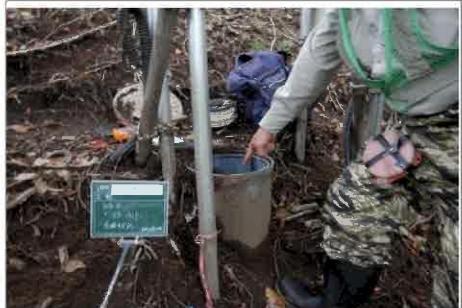
点検状況写真

点検項目	点検内容	判定基準	結果	改善事項など		
設置状態	保護箱の状態	保護箱(塩ビ管)に破損などがないこと	良			
		小動物の巣などがないこと	良			
ケーブル	外装の状態	ケーブルの外装に損傷がないこと	良			
		接続部に異常がないこと	良			
集録装置 (パイプ歪計・ 水位計用ロ ガー)	外観、形状に錆び・ヘコミ・ヒビ割れ・水濡れの形跡のないこと	良	良		・メイン電池が2.3Vのため新品と交換した。	
	監視局PCと通信ができること	良	良			
	接続端子台や電池ホルダーに錆びや水濡れの形跡のないこと	良	良			
	通信ポートコネクタに錆びや水濡れの形跡のないこと	良	良			
	通信ポートコネクタの接続ケーブル状態が良好なこと	良	良			
	電圧測定 [外部電圧(DC5.0~15.0)電池電圧(2.8V以上)]	良	良			
抵抗測定	外部電源を外した時メイン電池に切替ること	良	良		電圧測定結果	
	メイン電池からサブ電池に切替ること(メイン電池を外す)	良	良		測定箇所 No.34	V
その他	ひずみ計の抵抗を測定	抵抗測定値に異常な値がないこと 赤-白と黒-白の抵抗値に1Ω以上の差がないこと	良		外部電源入力電圧	12.50 V
	周辺の状態など	ごみなどが散乱していないこと 雑草が繁茂していないこと	良		メイン電池の電圧	2.89 V
		その他	良		サブ電池の電圧	3.20 V
