## 11. 地表面踏査

### 11.1. 地表面踏査の概要

斜面監視を実施している地すべり等斜面、代替地盛土地区を対象に、現地の異常の有無を把握するための地表面踏査を実施した。

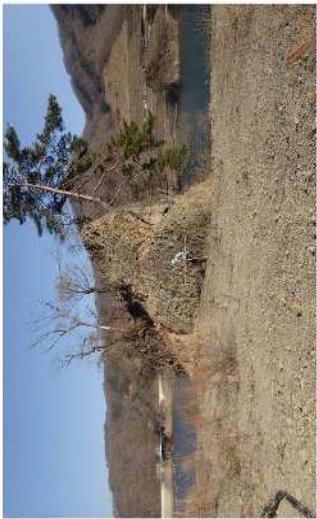
①: 縮み領域 側面部の状況 撮影日: 2023/4/3  
新たな変状は認められない。

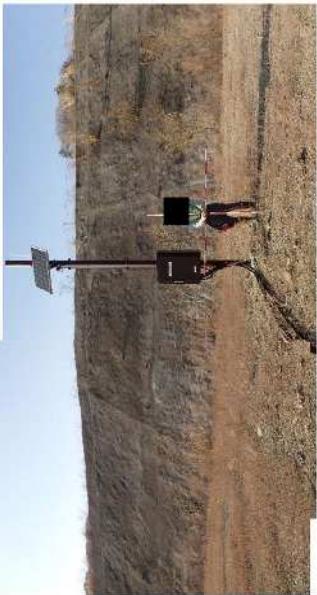
②: 縮み領域 顶部面の状況 撮影日: 2023/4/3  
新たな変状は認められない。

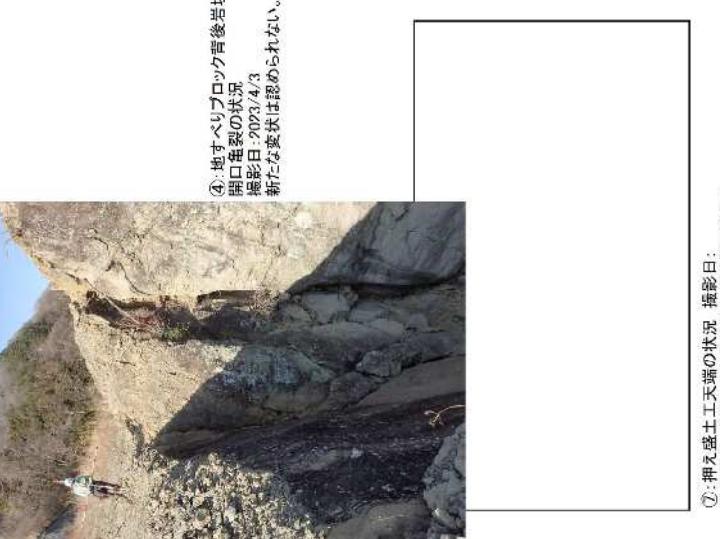
③: 地すべりブロック背後(切土面)の状況 撮影日: 2023/4/3  
新たな変状は認められない。

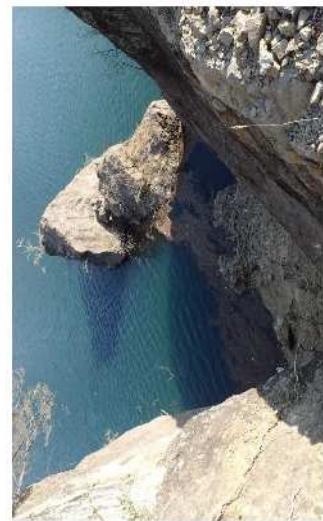
⑤: 地すべりブロック頭部の状況 撮影日: 2023/4/3  
貯水位の上方部分に新たな変状はみとめられない。

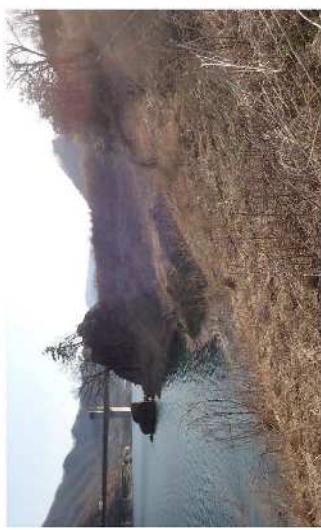
⑩地すべりブロック頭部付近全景  
野水位上に見える範囲では新たな変状は認められない。  
撮影日：2023/4/3

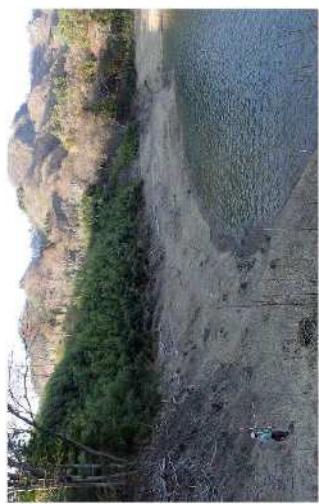
①: 地すべりブロック上流側頭部付近の状況 撮影日: 2023/4/3  
現地状況: 新たな変状は認められない。

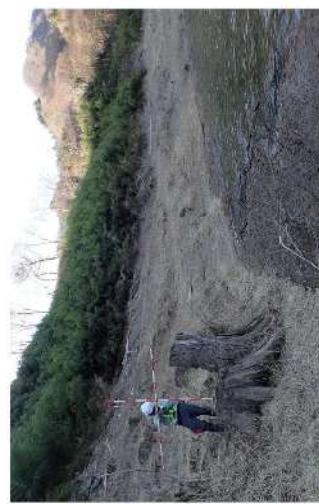
⑦: 地すべりブロック頭部の状況 撮影日: 2023/4/3  
現地状況: 新たな変状は認められない。

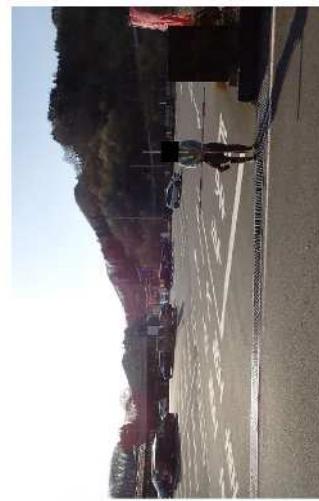
⑧: 地すべりブロック上方 鋼締路面の状況 撮影日: 2023/4/3  
現地状況: 新たな変状は認められない。

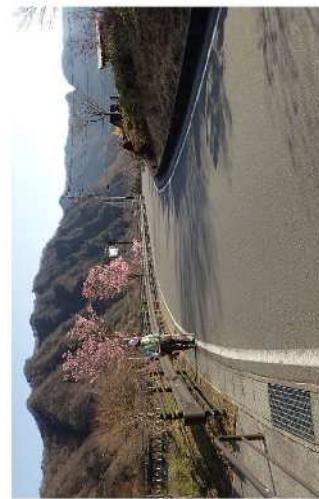
⑨: 地すべりブロック上方 鋼締路面の状況 撮影日: 2023/4/3  
現地状況: 新たな変状は認められない。

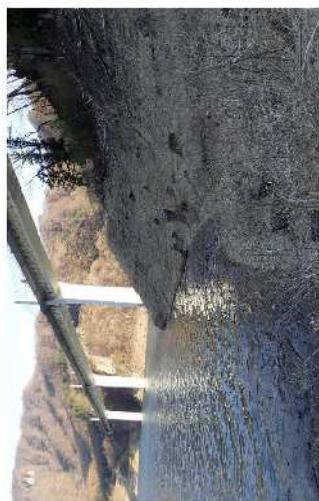
⑪: ②の撮影点近かに地すべりブロック上流側部の状況を川側に向かって撮影 撮影日: 2023/4/3  
現地状況: 新たな変状は認められない。

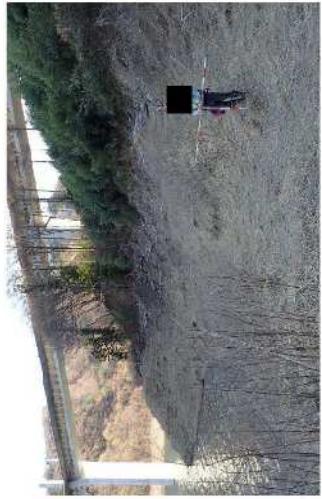
⑫: 地すべりブロック頭部の状況 撮影日: 2023/4/3  
現地状況: 新たな変状は認められない。

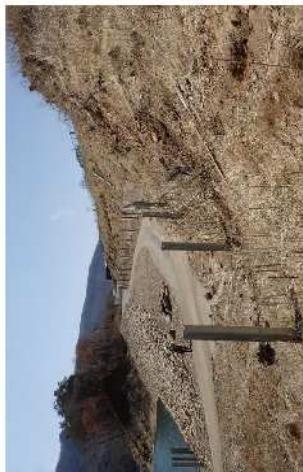
④:L32-1ブロック下流側側面部の状況 撮影日: 現地状況: 水没により現地状況は確認できない。

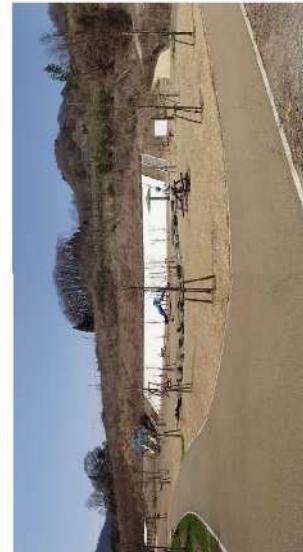
⑤:L32-1ブロック下流側側面部の状況 撮影日: 2023/4/4  
現地状況: 新たな変状は認められない。

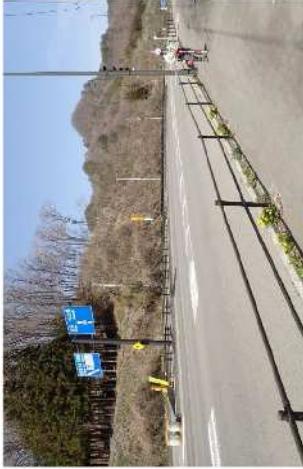
⑦:L32-1ブロック頭部付近、L32-3切土法面の状況 撮影日: 2023/4/4  
現地状況: 新たな変状は認められない。

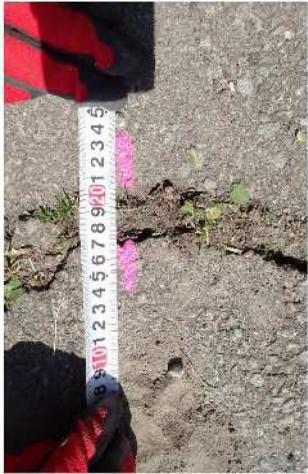
④ L32-3頭部の歩道路面の亀裂の状況 撮影日: 2023/4/4  
現地状況、歩道幅の増加が認められる。下の橋大気質のマーカー、  
グ部の開口幅が33mmで前回から7mmの増加が認められる。毎段  
幅に増加は認められるものの、延長上の縁石および車道には亀  
裂は認められない。

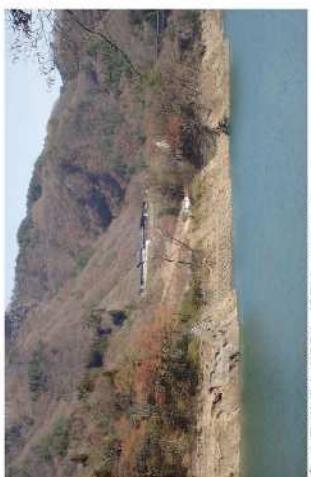
① 全景(左岸より撮影) 撮影日: 2023/4/4  
現地状況、新たな変化は認められない。

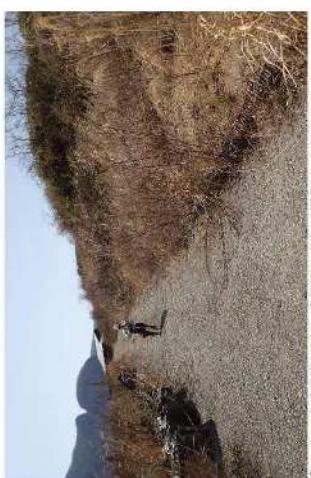
⑩ L32-3上流側頭部、沿岸崖の状況 撮影日: 2023/4/4  
現地状況、新たな変化は認められない。

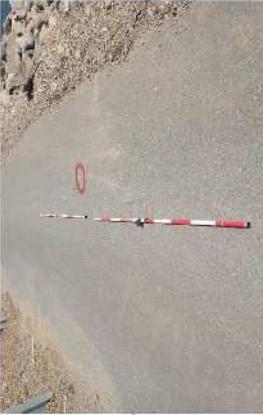
⑩:L32-1ブロック上部、HB-291直下の道路状況、現地状況、上下流側の割目へアーケーブックの延長状況、新たな変化は認められない。

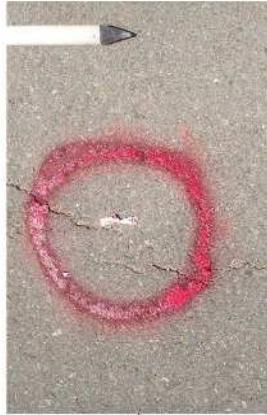
⑪:L32-1ブロック上部、HB-291直下の道路状況、現地状況、上下流側の割目へアーケーブックの延長状況、新たな変化は認められない。

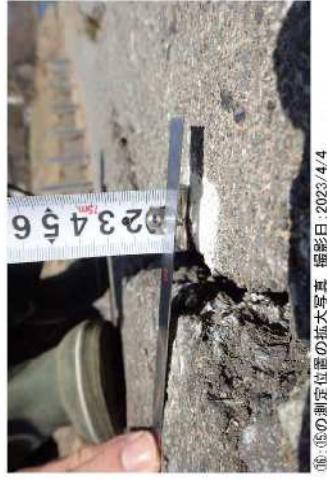
⑫:L32-1ブロック上部、HB-291直下の道路状況、現地状況、上下流側の割目へアーケーブックの延長状況、新たな変化は認められない。

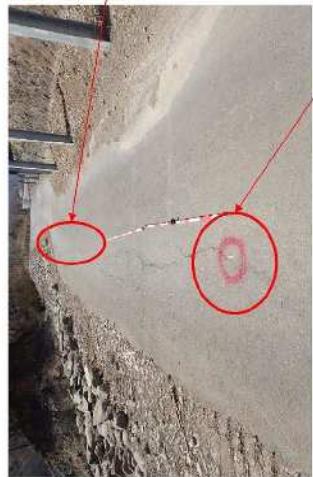
⑬:L32-1ブロック下流側側面部の状況、現地状況、新たな変化は認められない。

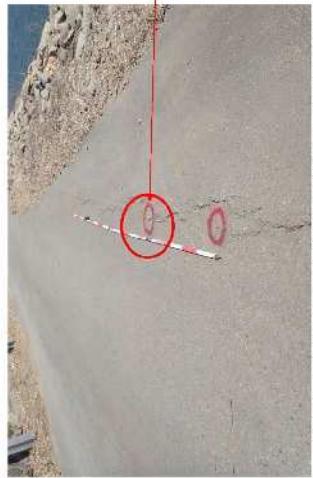
⑰:L32-1ブロック上部、HB-291直下の道路状況、現地状況、新たな変化は認められない。

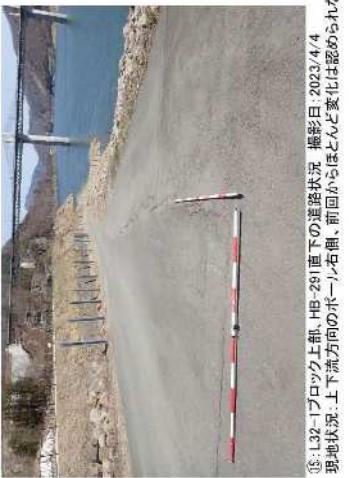
⑲:L32-1ブロック上部、HB-291直下の道路状況、現地状況、上下流側方向のポートレート側、前回からほとんど変化は認められない。

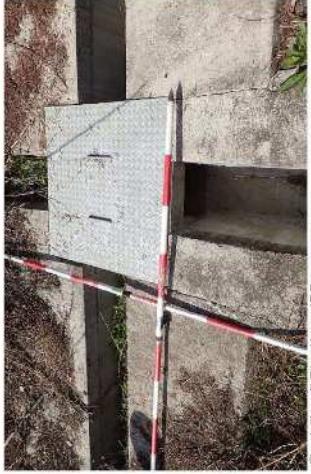
⑥ 水路工事の状況 撮影日：2023/4/4  
現地状況：新たに変状は認められない。

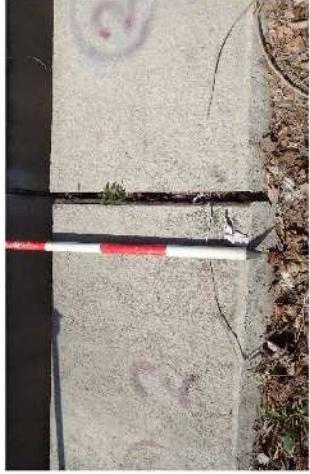
⑦ 水路工事の状況 撮影日：2023/4/4  
現地状況：新たに変状は認められない。

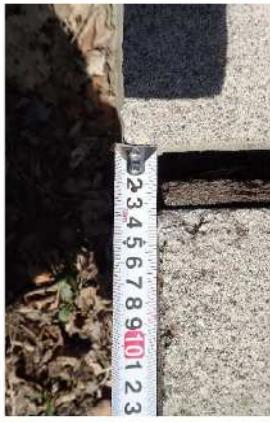
⑧ 水路工事の状況 撮影日：2023/4/4  
現地状況：前回から開口幅に変化は認められない。

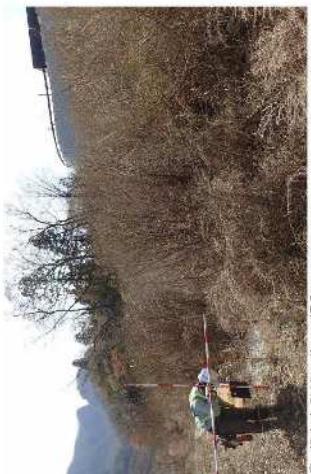
⑨ 想定変動域の状況 撮影日：2023/4/4  
現地状況：新たに変状は認められない。

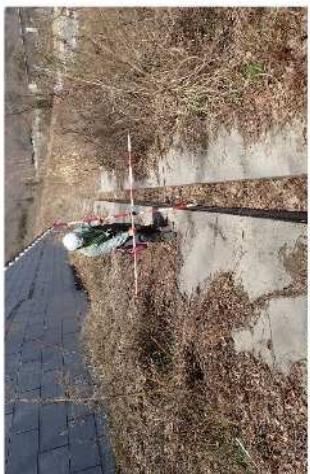
⑩ 在製発生箇所の上段の水路工事状況 撮影日：2023/4/4  
現地状況：新たに変状は認められない。

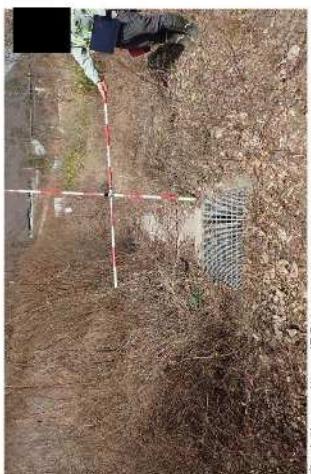
⑫ 在製発生箇所の状況 撮影日：2023/4/4  
現地状況：新たに変状は認められない。

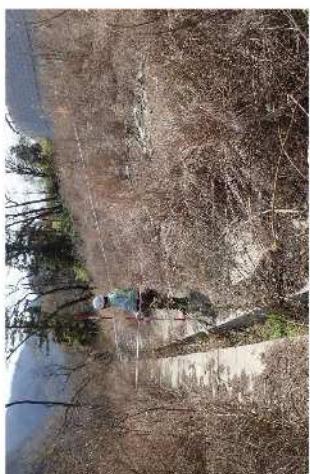
⑬ 在製発生箇所の下段の水路工事の状況 撮影日：2023/4/4  
現地状況：新たに変状は認められない。

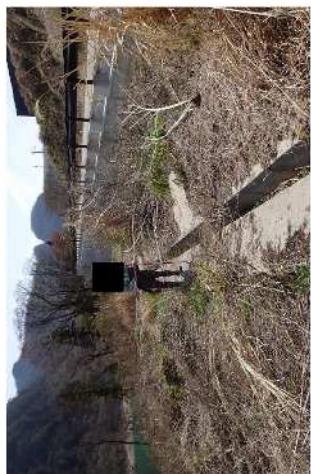
⑭ アプローチ斜路と元元斜面の状況 撮影日：2023/4/4  
現地状況：小箇ごクリート間に隙間0.7～5mmのヘーアクラックが3ヶ所あ  
り。前回から開口幅に変化は認められない。

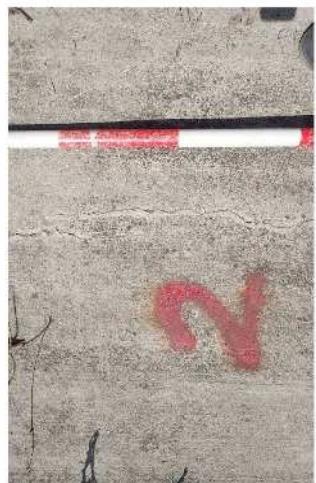
写真③範囲の水路工小段面のヘーアークラック、0.7mmの開口割目、前回から拡大はない。

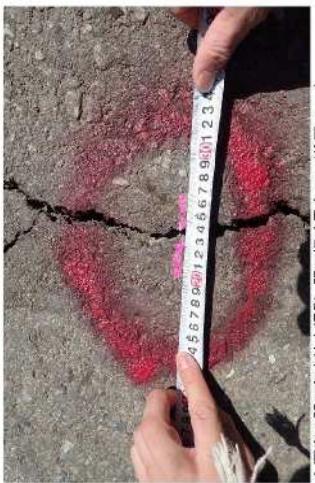
写真④範囲の水路工小段面のヘーアークラック、0.8mmの開口割目、前回から拡大はない。

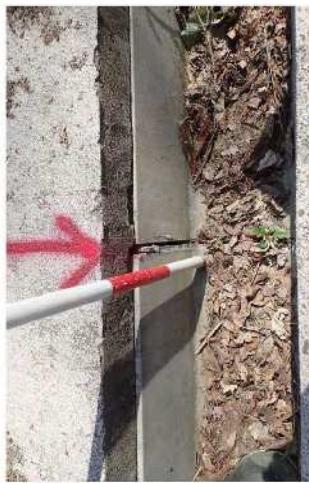
写真⑤付近のアスファルトの施工境界部に割目発生。前回からわずかに割目の拡大が認められる。

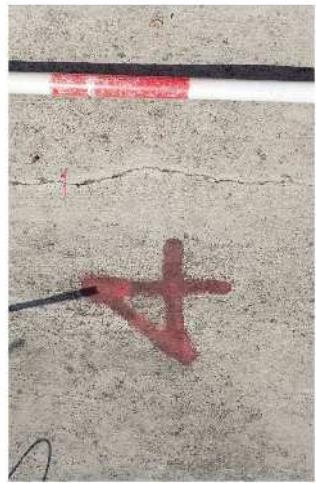
写真⑥付近のアスファルトの施工境界部に割目発生。前回からわずかに割目の拡大が認められる。

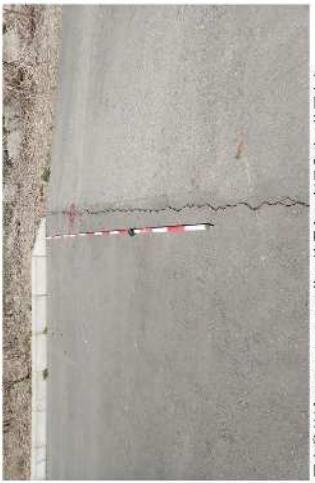
写真⑦付近のアスファルトの施工境界部に割目発生。前回からわずかに割目の拡大が認められる。

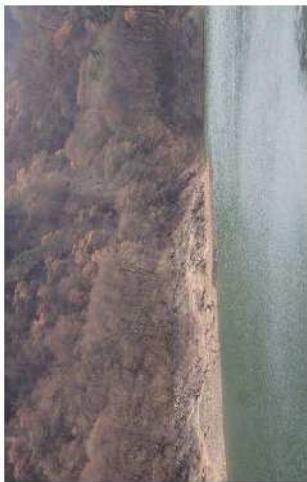
①全景(勝沼より撮影)撮影日: 2023/4/4  
現地状況: 河水位より上位の堆砂え盛土工に変化は認められない。

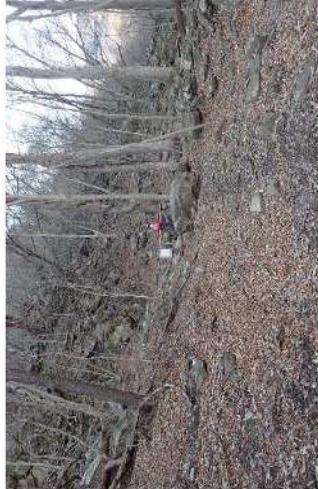
③: 地すべりブロック上流側削頭部への状況 撮影日: 2023/4/4  
現地状況: 新たな変状は認められない。

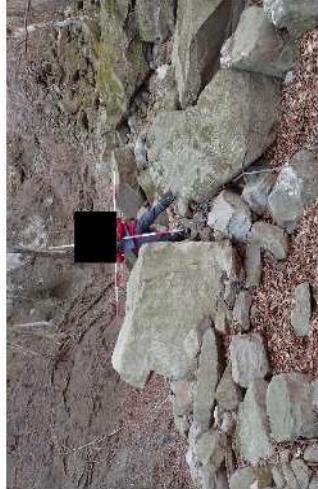
④: 地すべりブロック下流側削頭部の状況 撮影日: 2023/4/4  
現地状況: 新たな変状は認められない。

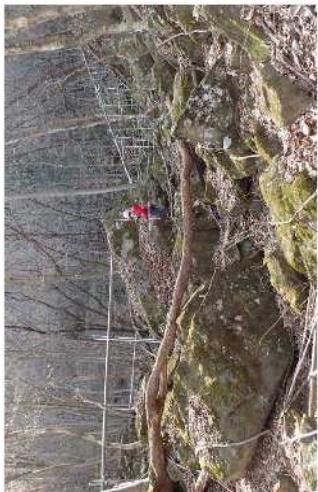
⑤: 地すべりブロック上流側削頭部への状況 撮影日: 2023/4/4  
現地状況: 新たな変状は認められない。

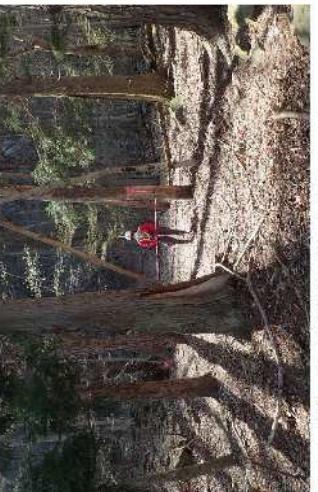
⑥: 地すべりブロック下流側削頭部の状況 撮影日: 2023/4/4  
現地状況: 新たな変状は認められない。

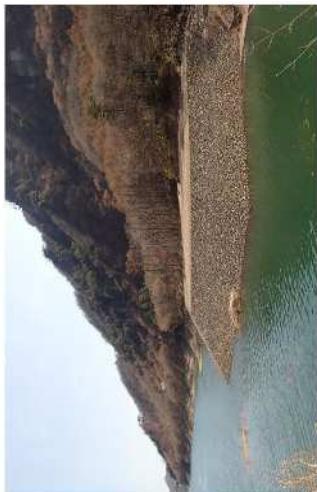
⑦: 地すべりブロック下流側削頭部付近の状況 撮影日: 2023/4/4  
現地状況: 新たな変状は認められない。

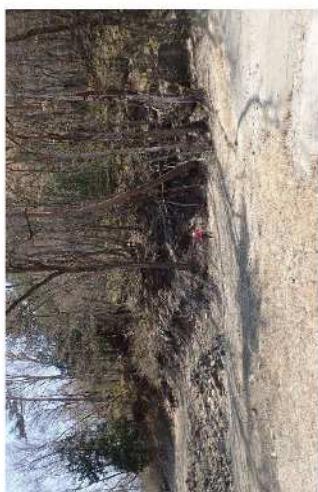
⑧: 地すべり盛土天端の状況 撮影日: 2023/4/4  
現地状況: 新たな変状は認められない。

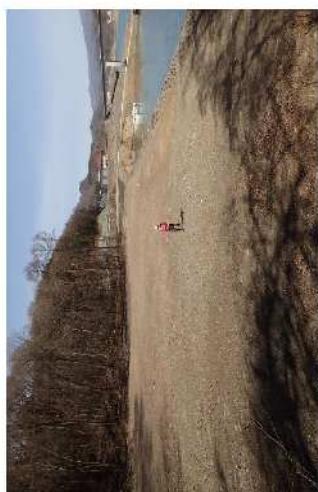
⑨: 地すべりブロック下流側削頭部付近の状況 撮影日: 2023/4/4  
現地状況: 新たな変状は認められない。

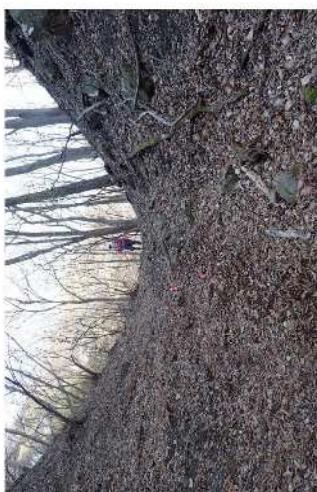
⑩: 地すべり盛土の状況 撮影日: 2023/4/4  
現地状況: 新たな変状は認められない。

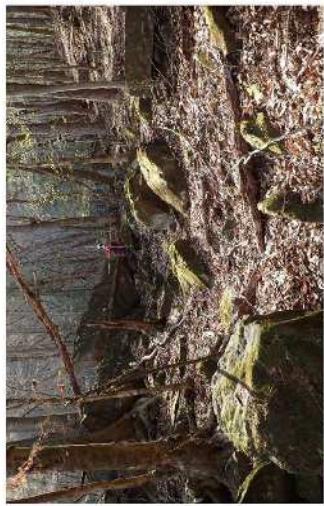
写真②下方から撮影した地すべりロック上流側崩壊前の状況  
撮影日：  
2023.4.4  
現地状況 新たな変状は認められない。

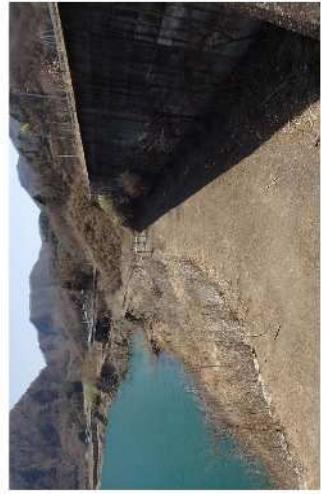
②:地すべりブロック削除(下流)の状況 撮影日: 2023/4/3  
現地状況:水没により現地状況は確認できない。

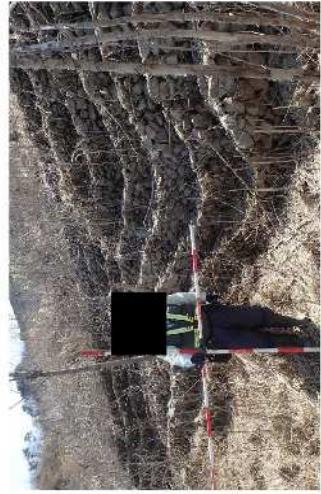
③:地すべりブロック削除(下流)の状況 撮影日: 2023/4/3  
現地状況:水没により現地状況は確認できない。

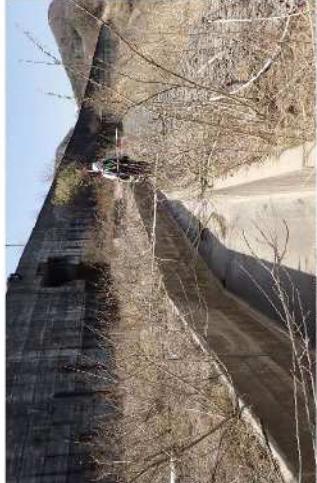
④:地すべりブロック削除(上流)の状況 撮影日: 2023/4/3  
現地状況:水没により現地状況は確認できない。参考として写し丘からかがれすべり  
ブロック削除(上流)に向かって斜面水流を示す。斜面に新たに変状は認められない。

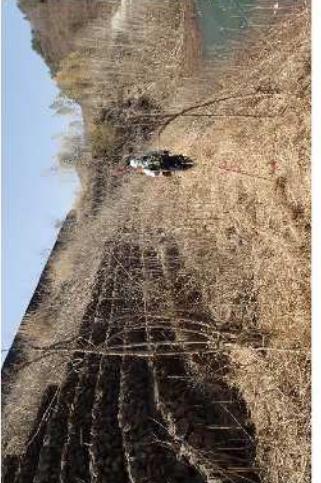
⑤:地すべりブロック削除付近の状況 撮影日: 2023/4/3  
現地状況:新たに変状は認められない。

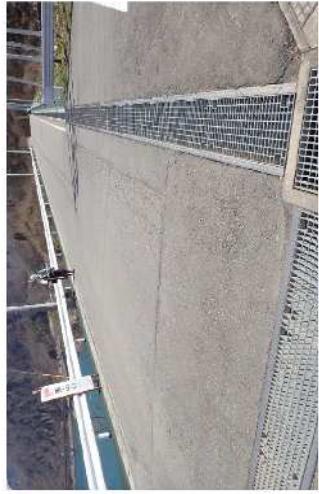
⑥:地すべりブロック削除付近の状況 撮影日: 2023/4/3  
現地状況:新たに変状は認められない。

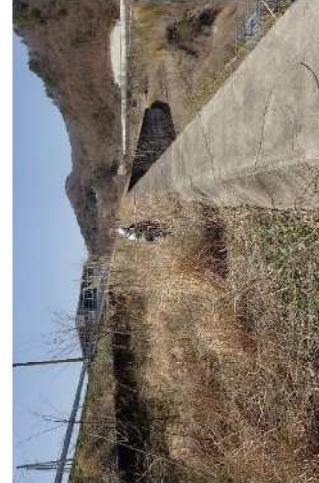
⑦:地すべりブロック貯留(上流)の状況 撮影日: 2023/4/3  
現地状況:新たに変状は認められない。

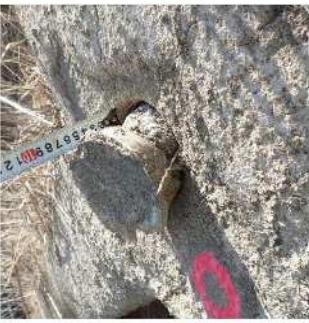
上から一段目の段の下流側  
のり片エロック式の浮き上り状況。  
浮き上り箇所は3か所認められる。浮き上り位置は同じである。

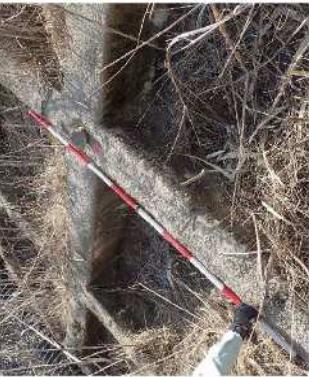
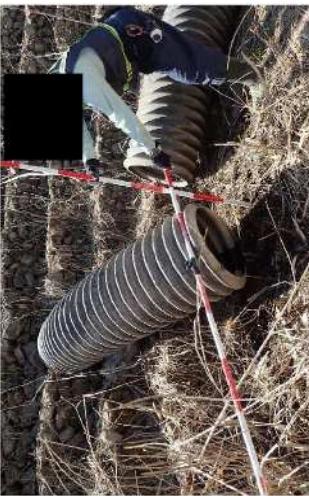
上から一段目の段の下流側  
排水用黒ハイド式の引断状況。  
黒たな変状は認められない。

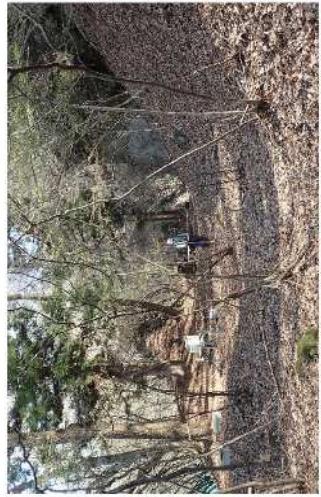
③:押え盛土未着部工事中の状況 撮影日: 2023/4/3  
現地状況:水没により現地状況は確認できない。

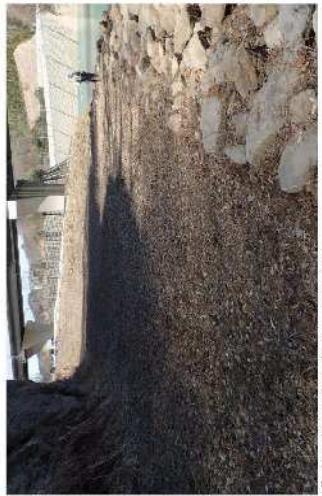
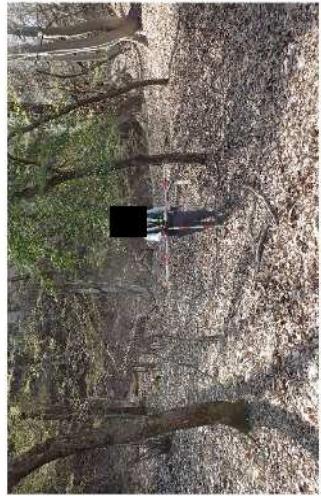
⑤:地すべりブロック底部附近、斜斜面の状況 撮影日: 2023/4/3  
現地状況:新たに変状は認められない。

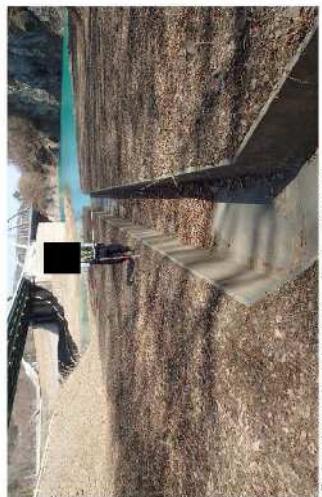
④:押え盛土工事本端部の状況 撮影日: 2023/4/3  
現地状況:水没により現地状況は確認できない。

⑦:地すべりブロック側面部付近の状況 撮影日: 2023/4/3  
現地状況:新たに変状は認められない。

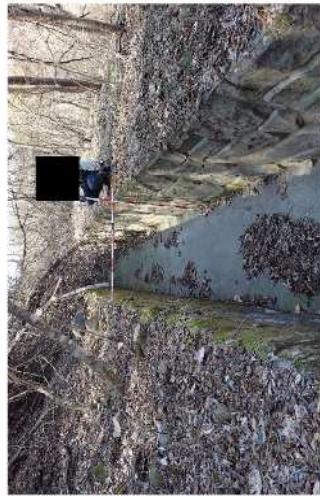
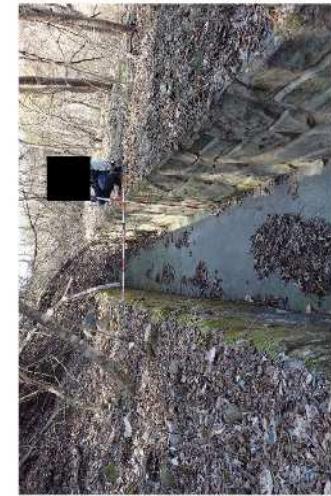
⑥:地すべりブロック底部附近、斜斜面～滑落面の状況 撮影日: 2023/4/3  
現地状況:新たに変状は認められない。

⑧:地すべりブロック中腰附近、水落の状況 撮影日: 2023/4/3  
現地状況:新たに変状は認められない。

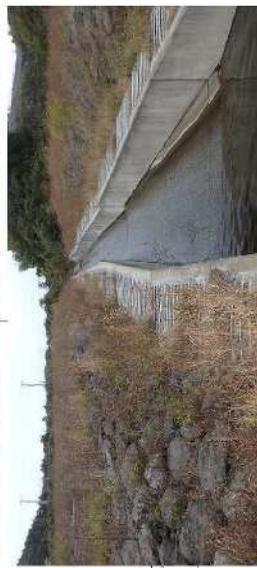
⑥ KB-T3 の状況 (R4/10/27)

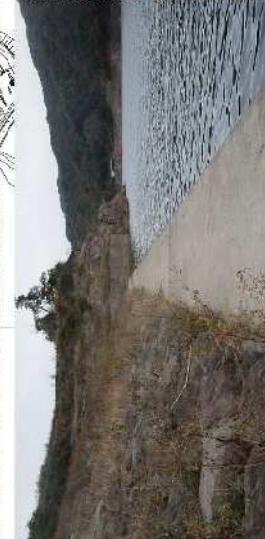
④ 盛土天端の状況 (R4/10/27)

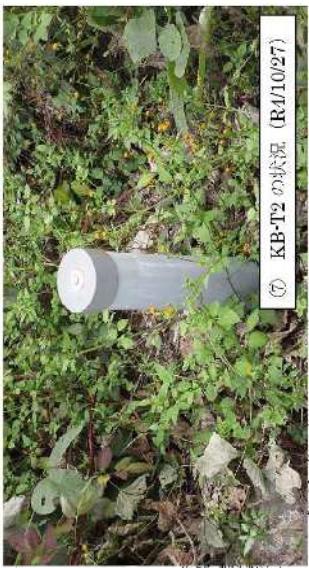
⑤ 振壁天端の状況 (R4/10/27)

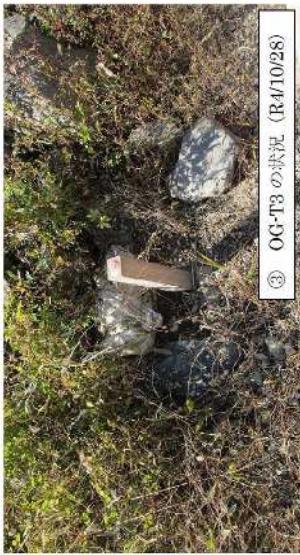
### ③ OG-T3 の状況 (R4/10/28)

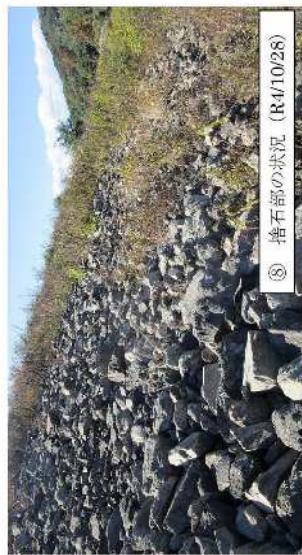
⑧ 増石部の状況 (R4/10/28)

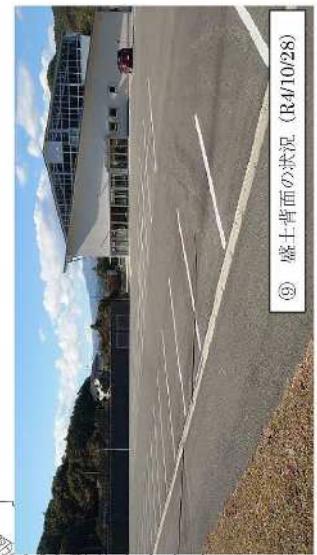
## ⑨ 盆土背面の状況 (R4/10/28)

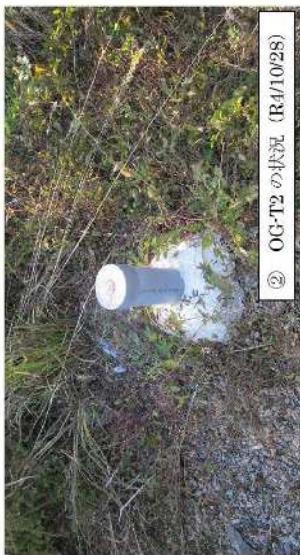
## ② OG-T2 の状況 (R4/10'28)

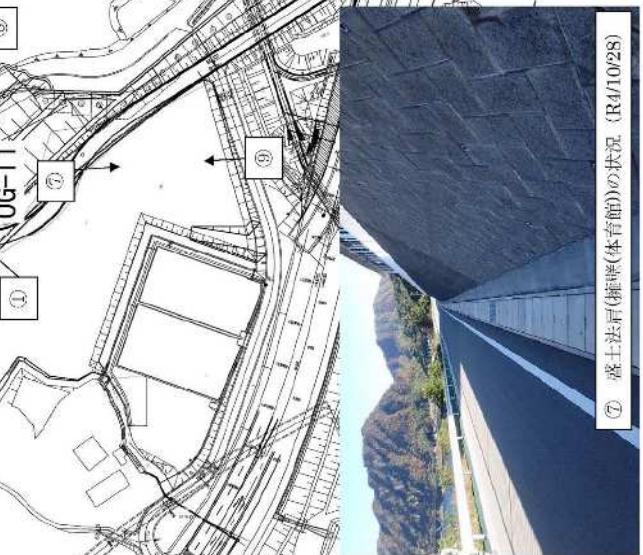
### ⑦ 肇士法肩(擁壁(体育馆))の状況 (R4/10/28)

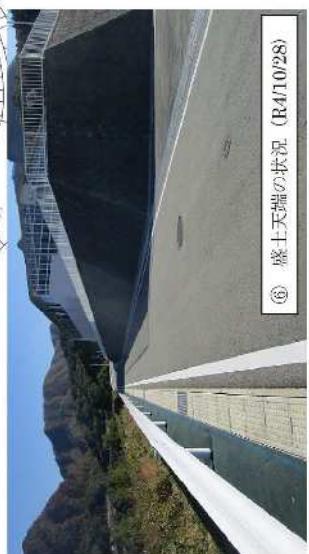
⑥ 碳土天端の状況 (R4/10/28)
