## 13. 自動観測システムメンテナンス

### 13.1. 自動観測システムメンテナンスの概要

2019 年度に整備、運用を開始した貯水池斜面の自動観測システムにおいて、電源、計測、通信、データ伝送等のメンテナンスを実施した。作業に先立ち、システム設置作業時の状況や、試験湛水中の自動観測システム運用に際して発生した事象の整理を行い、電源や通信等に不具合が発生した履歴がある地区については重点的にメンテナンスを実施した。また、観測システムに不具合、損傷が報告された際に、これらの臨時点検、補修を行った。

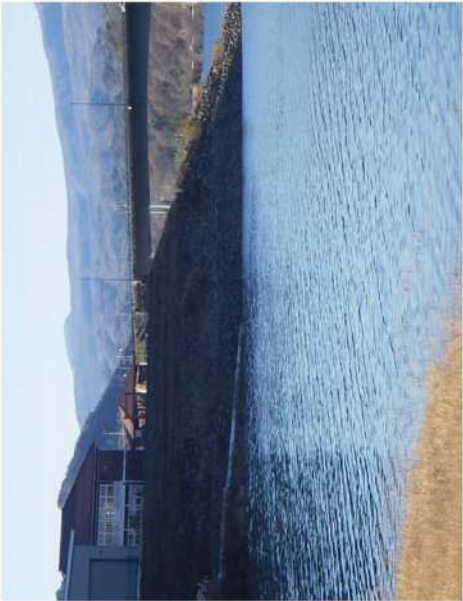
| <div> <p>①全量状況(正面) 撮影日: 令和4年11月25日<br/>現地状況: 水没しているため状況の変化は不明</p> </div> | | | | | |

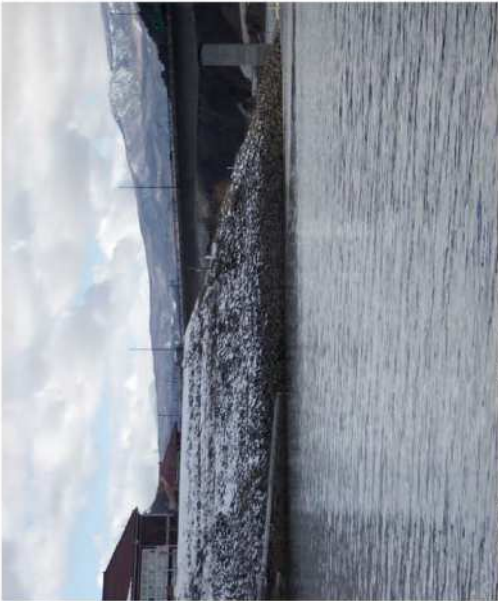
| <div> <p>①全量状況(正面) 撮影日: 令和4年12月27日<br/>現地状況: 水没しているため状況の変化は不明</p> </div> | | | | | |

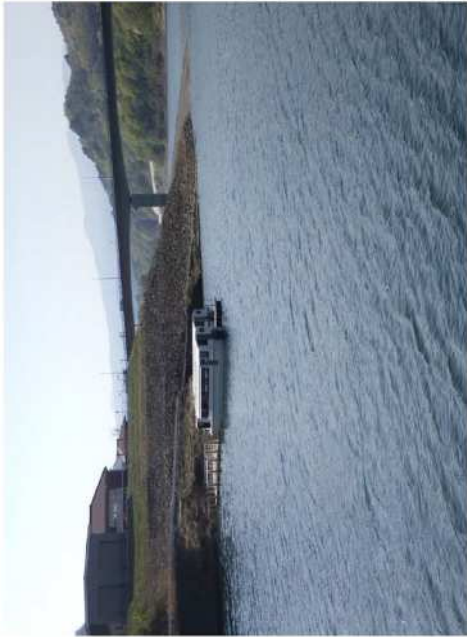
| 前回確認 | 令和5年3月14日 | 撮影 | 前回確認時貯水位 | 556.61 | m |
|---|---|---|---|---|---|
| <div> <p>①全景状況(正面) 撮影日: 令和5年4月20日<br/>現地状況: 堰が水没している且つ停泊している船舶の隣になっており、浸食の拡大状況は確認できない。</p> </div> | | | | | |

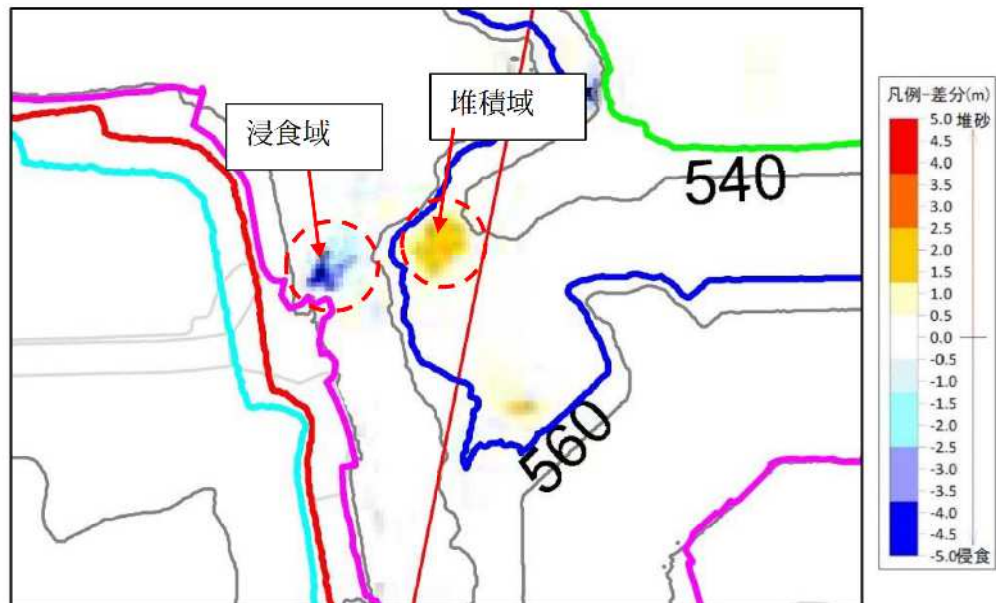
図 14.5 対象箇所周辺の R2・R3 差分解析図

図 14.5 によると、浸食域は、洪水貯留準備水位（EL555.2m：青線）よりも上方に位置することがわかり、その下方に堆砂域が存在することがわかる。
